# 竹被覆工によるシカ被害対策の効果検証

治山事業では崩壊地の復旧を目指し緑化に取り組んでいますが、シカの生息密度が高い地域では、シカによる食害のため緑化が進んでいない箇所があります。このためシカの侵入対策として和歌山森林管理署が開発した「竹被覆工」について、試験施工から約9年経過したため、効果検証を行いました。その結果、試験地では初期成長の早い樹木が優占する木本植生が成立しており、竹被覆工の効果を確認することができました。

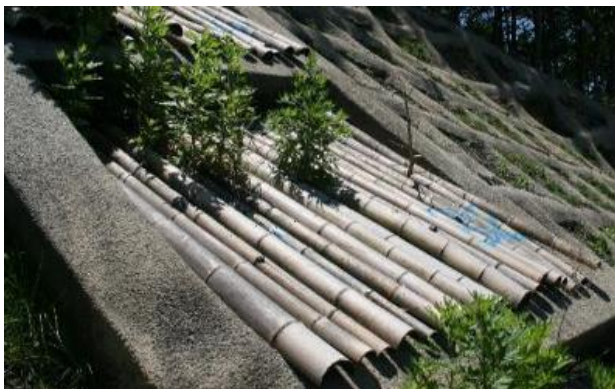
写真-1 法枠工に設置した竹被覆工

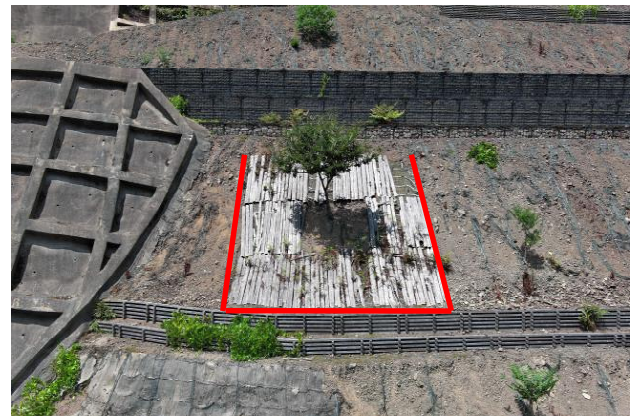
試験区 (写真-2)では、植栽したヤマグリが樹高 3m 程度に生育していました。樹高約 1.2m以下の枝はシカの食害が確認されましたが、ディアライン (シカの口が届く高さ)を超えて、成長していたことから、生育に問題はみられませんでした(写真-3).

写真-2 ヤマグリの生育状況 (2026年 7月)

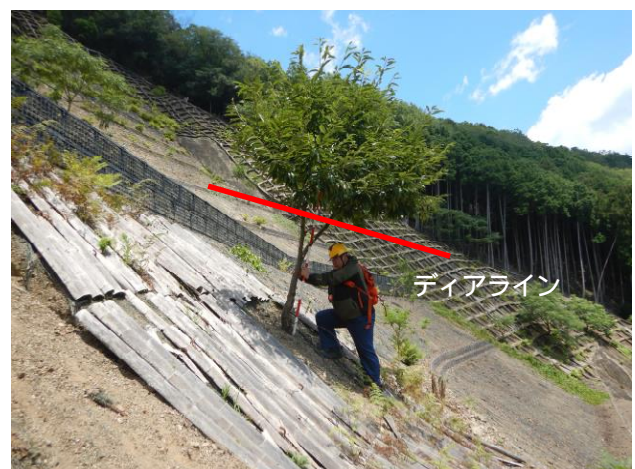
写真-3 地上 1.2mに確認されたディアライン (2026年 7月)

竹被覆工が有効に機能している間にヤマグリの頂芽が

シカに食べられることなく生育したためと考えられます。この結果から傾斜 30度以上の伏工施工箇所においても竹被覆工の有効性が確認できました。

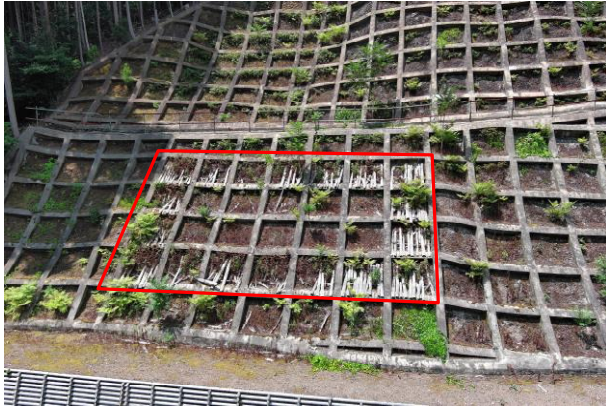
試験区 (写真 -4)は施工直後からシカに侵入された場所です。施工地直下に平場があり、施工直後からシカが助走をつけて侵入したと考えられ、植栽木はケヤキ 本を残して消滅し、土壌が流出していました。

写真 -4 試験区 の全景 (2026年 7月)

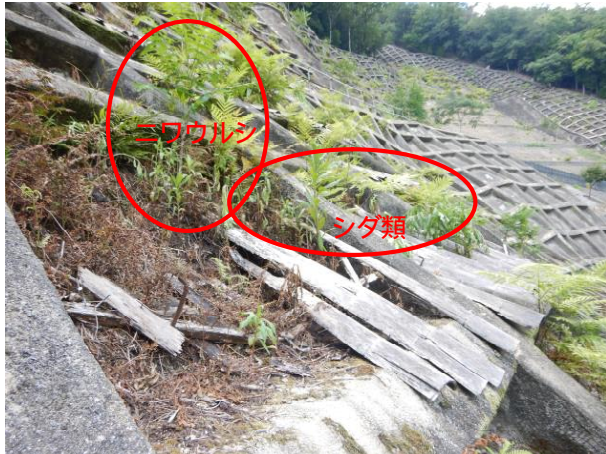
しかし、直接竹で覆われた箇所では、ニワウルシやシダ類が確認されました (写真 -5)。

写真 -5 竹の隙間から植物が生育している様子 (2026年 7月)

竹被覆工の内側と対照区では、シカの踏み荒らし等により表土が流出していたのに対して、直接竹で覆われた箇所は表土が残っていたことが要因であると考えられ、竹被覆工による表土保護効果が確認できました。
