# 過年度に施工したNATMトンネルにおける 覆工厚不足および背面空洞の確認とその対策

補修工事中のゆずりトンネルにおいて、トンネル覆工背面に空洞が確認されたため、(工事の着手による)第三者被害を防止する観点から全面通行止めを実施した。速やかにトンネルの詳細調査を実施するとともに、外部有識者で構成される技術検討委員会を設置し、技術的な検討を行った。その後、決定した対策工法に基づき、厳格な施工管理のもと、空洞の補修工事が完了した。また、今般の事例を踏まえ、補修工事前の空洞詳細調査及び補修設計を行うための手引きを策定し、メンテナンス手法を体系化することで、通行止め期間の最短化を可能とした。

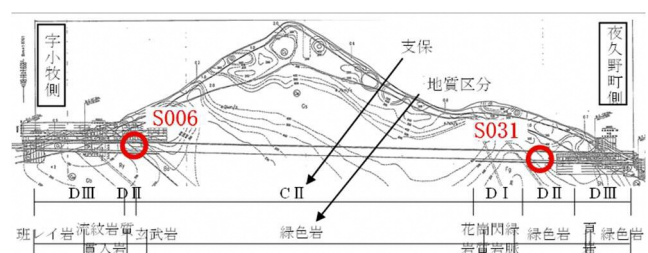
図-2 ゆずりトンネルの地質縦断面図

図-2 にゆづりトンネルの地質縦断面図を示す。字小牧側の坑口付近には、主に班レイ岩および流紋岩質貫入岩が分布しており、岩石は著しく脆弱化し、粘土化帯を挟在する。トンネル中間付近には、主に緑色岩が分布しており、亀裂が発達し、玄武岩溶岩と凝灰質岩を挟在する。夜久野町側の坑口付近には、主に緑色岩が分布しており、亀裂が発達し、頁岩を多く挟在する。

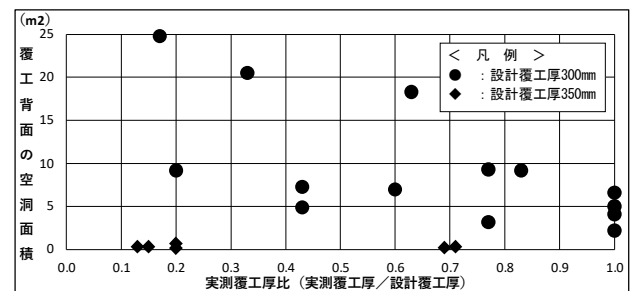
図-9 空洞の詳細調査結果

2025 年 1 月 23 日から調査を実施し、同年 2 月 25 日に調査を完了した。調査結果を図-9 に示す。ここで、覆工背面の空洞面積（図-10）とは、空洞に対応する覆工背面の吹付コンクリート面積を指す。実測覆工厚比（図-10）とは、電磁波探査で測定した実測覆工厚を設計覆工厚で除した割合である。空洞面積は最小で 0.1m<sup>2</sup>、最大で 24.8m<sup>2</sup>であった。また、実測覆工厚比は最小 0.14 で、1.00 を超える事例も確認された。空洞が確認された 20 箇所のうち 4 箇所では、設計覆工厚を満足していたにもかかわらず空洞が存在していた。さらに、空洞体積は最小で 0.015m<sup>3</sup>、最大で 2.496m<sup>3</sup>であった。なお、湧水やコンクリートの中性化および強度不足は確認されなかった。

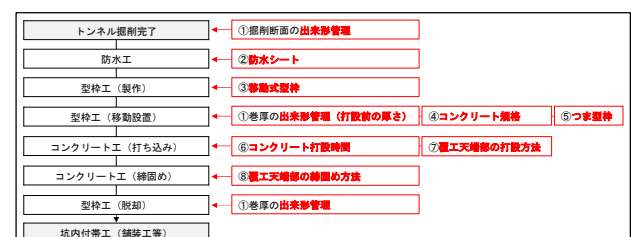
図-21 当時の施工状況の検証対象

た、当時の施工方法が標準的な方法から逸脱したものでなかったかを成果品や業者からの聞き取りにより検証した。さらに、当時の施工により発生した施工不良に故意がなかったかを成果品や業者からの聞き取りにより検証した。なお、検証対象は、トンネル掘削が完了してから坑内付帯工を着手するまでの工種とした（図-21）。当時の施工方法の聴取および写真確認の結果の一例として、コンクリートの打設は縦断方向では勾配の下側から上側へ、横断方向では下段の打設口から中段の打設口、吹上口の順に実施していた。また、締固めは検査窓からのみ行い、打設後、妻型枠の天端で充填確認を実施していた。吹上口は基本的に終点側の1箇所を使用し、圧送が困難となった場合のみ予備の吹上口を使用していた。また、コンクリートスランプは設計どおりの12cmであり、流動性の向上は行わず、充填確認センサー等は使用せず目視で確認していた。検証の結果、当時の施工管理は、当時の基準に対して適切であった。また当時の施工方法は標準的な方法に対して逸脱したものでなかった。さらに、当時の施工により発生した施工不良は、故意とは確認できなかった。なお、現行の基準は、スランプが12cmから15cm程度となる等、トンネル技術の発展に伴って知見・技術を取込み改正されている。その結果、当時の施工状況の検証について、委員全員から妥当であること、また覆工コンクリートの厚さ不足と空洞の存在は、当時の技術レベルでは生じる可能性のある施工不良であると推察された。最後に、京都府民の生活を考慮し、できるだけ早期に通行止めを解除できるよう努めることを確認し、委員会の閉会后、京都府において聴取した意見をもとに恒久対策を決定した。
