# 安全啓発リーフレット(令和7年度版)

## (令和6年度の工事事故の発生状況と事例)

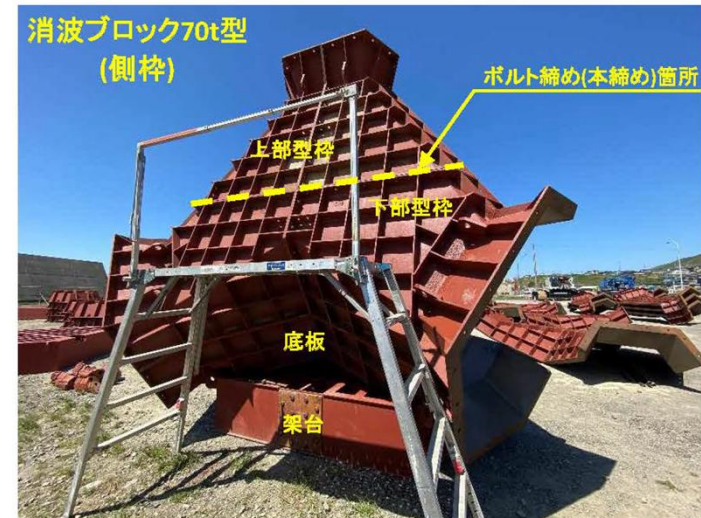
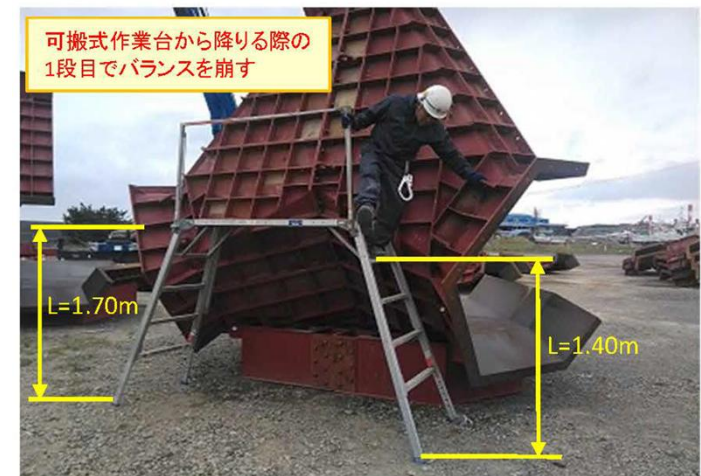
- ① 日 時：令和6年4月30日（火）
- ② 作業内容：消波ブロック型枠の小組作業
- ③ 事故内容：高所作業車デッキから架設歩廊に移動する際に墜落し負傷
- ④ 被害状況：作業員 1名負傷

被災者は、下部型枠と上部型枠のボルト締め作業を行い、消波ブロック(70t型)の型枠組立中(ボルト締付け後)、次の作業に移るため可搬式作業台(H=1.7m)から降りようとした際に、階段1段目(H=1.4m)でバランスを崩し転倒した。その際に着地した右足かかとを被災したものである。

可搬式作業台から降りる際に、昇降用ステップ1段目(H=1.4m程度)でバランスを崩し地面に右足を強く打ち被災した。低所からの昇降であったことから、危険意識の低下による不注意が主な原因と思われる。

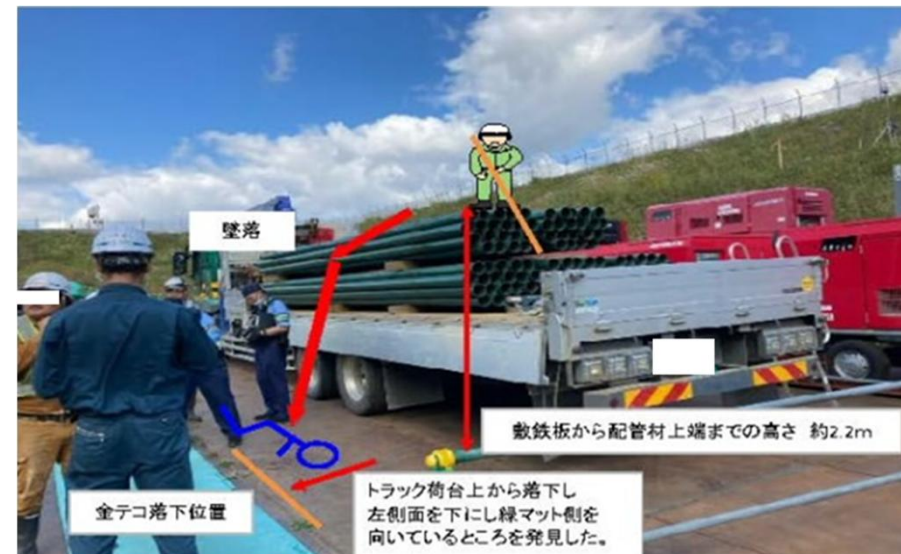
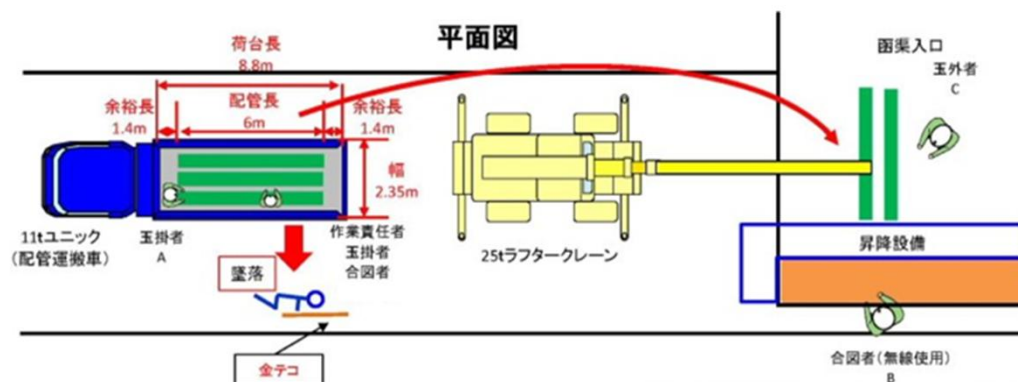
- ① 日 時：令和6年9月24日（火）
- ② 作業内容：資材搬入のための荷下ろし作業
- ③ 事故内容：トラック荷台から地面に転落し負傷
- ④ 被害状況：作業員 1名負傷(休業4日以上)

- 搬入資材(6mの配管束)の玉掛のためトラック荷台で作業していた。玉掛しようとした際に隣接する配管束との間隔がなく、スリングを掛けることが出来なため、配管束の上に上がり間隔を作る為に金デコで配管束をあおったところ、バランスを崩してトラック側面から約2m下の地面に墜落し負傷した。

- 被災者は、事前に作業手順書などを確認し作業を行っていたが、作業手順書にない状況であったため、咄嗟に自分の判断で作業を行ってしまったものと考えられる。

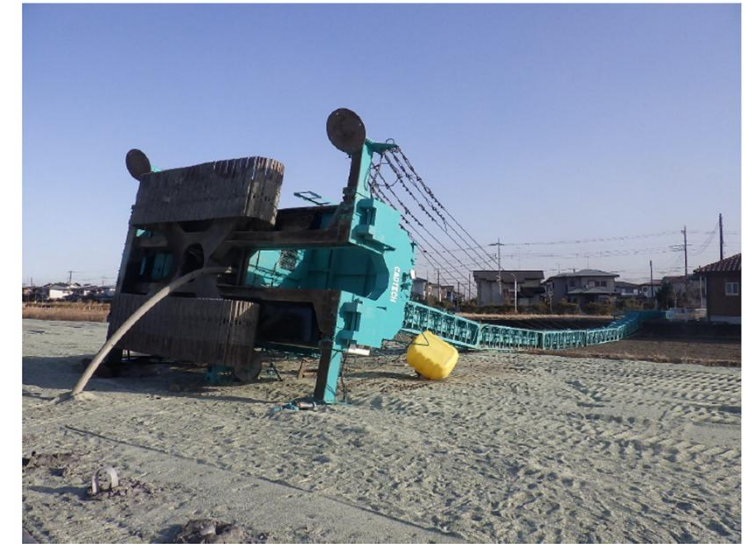
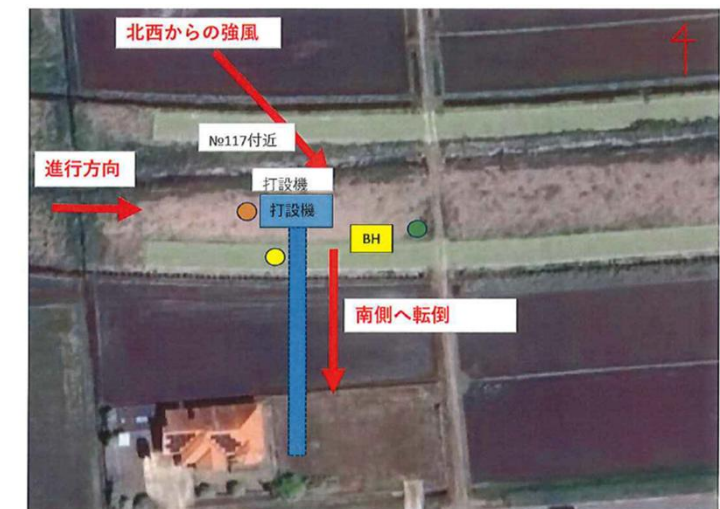
- ① 日 時：令和7年2月13日（木）
- ② 作業内容：杭打ち作業
- ③ 事故内容：作業クレーンが転倒し施設破損
- ④ 被害状況：第三者構造物破損(物損事故)

インターネット風速情報は風速9mとなっており、外の日視後に作業中止の指示を出した。打設中だったので完了後、停車場(20m先の敷鉄板場所)にて固定する予定だったが、打込み完了、引抜き作業開始直後に強風に煽られ転倒した。田面及び更地の宅地部に転倒し、RC擁壁を破損した。

風速の確認がインターネットの風速情報と吹き流しだけであった。さらに気象庁の10分毎の情報は得られず、状況の判断遅延を招いた。現場で実際の風速を計測できる計器を設置や、警告灯など情報を得られる環境になかった。作業中止を決定し、直ちに施工機を固定しなかったため。

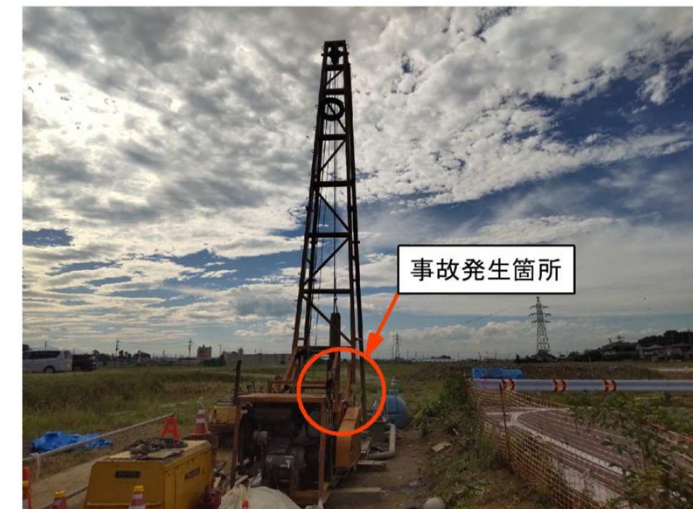
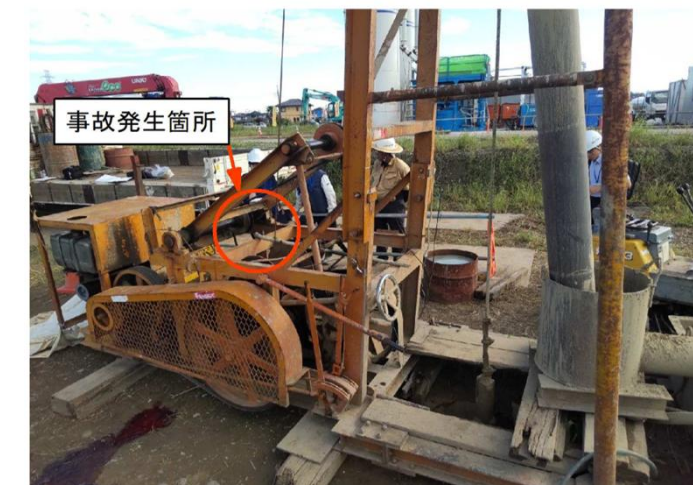
- ① 日 時：令和6年9月20日（金）
- ② 作業内容：地盤改良工で使用する給水用井戸をさく井する作業
- ③ 事故内容：さく井機にさく井補助員の頭部が挟まれ負傷
- ④ 被害状況：作業員 1名死亡

- 被災者は駆動部下部の異常をオペレーターに伝えたが、被災者への返答及び作業を中止しなかった。被災者はオペレータに合図を行うことなく駆動部に接近し、何かが割れるような音にオペレーターが気づき、振り向くと被災者が仰向けに倒れていた。

- 【人的要因】被災者とオペレータ間の伝達不足。被災者の勝手に持ち場を離れる行動。
- 【管理的要因】危険予知活動における低減対策に反し、駆動部に接近した。被災者の不安全な行動に対し予見できなかった。
- 【機械的要因】被災者から見えにくい足元付近で回転するクランク歯車については危険予知していたが、目の高さで駆動するクランクストロークに挟まれることは予見していなかった。

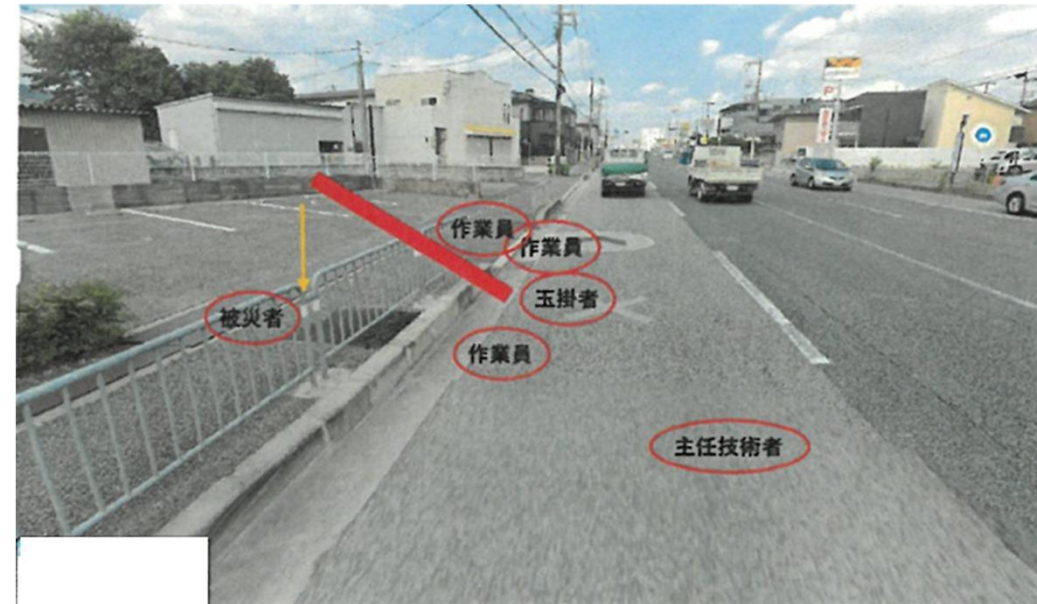
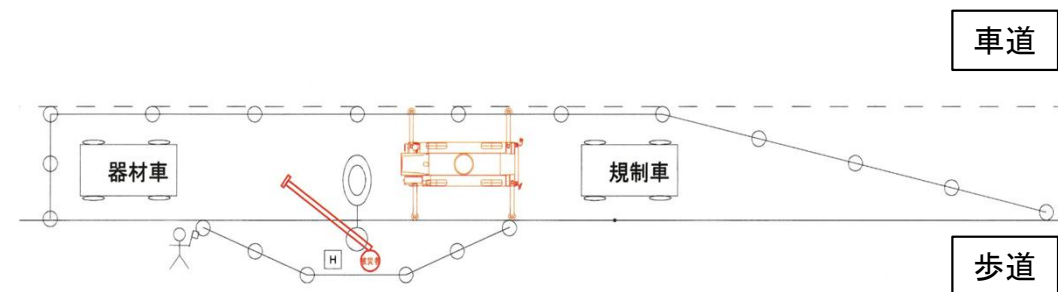
- ① 日 時：令和6年8月27日（火）
- ② 作業内容：鋼製支持柱を既設の基礎上に建てる作業
- ③ 事故内容：照明柱をクレーンで吊り上げ中、ナイロンスリングが抜け照明柱が落下し負傷
- ④ 被害状況：作業員 1名死亡

- 照明柱を建てるため、照明柱をナイロンスリングで玉掛しラフタークレーンで吊上げ中に、ナイロンスリングが抜けて照明柱が落下し、作業員1名が下敷きとなり負傷した。

- 地中からの予備線が建込みの支障となるため、作業員が吊り下げた照明柱の下に立ってしまったことが原因。クレーン据付や装置、操作に問題はなく、使用したナイロンスリングと脱落防ロープに異常はなかったことから、脱落防を含む玉掛方法及び確認の手順に問題があったため、照明柱が落下したと考えられる。

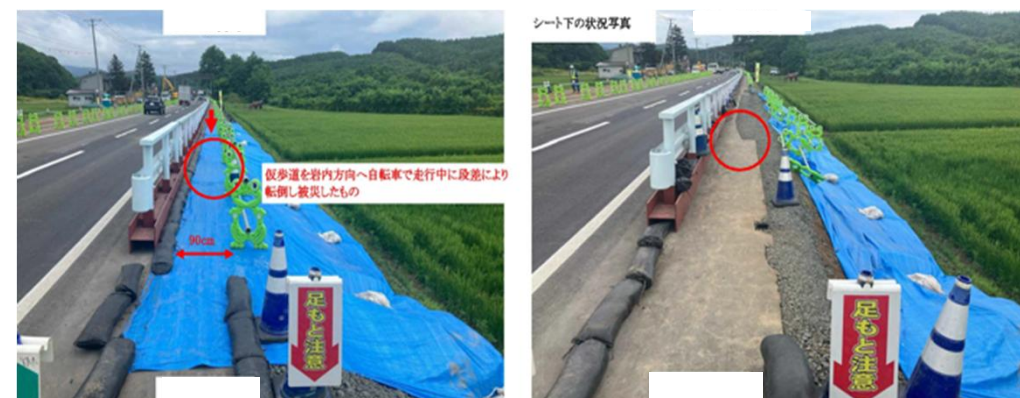
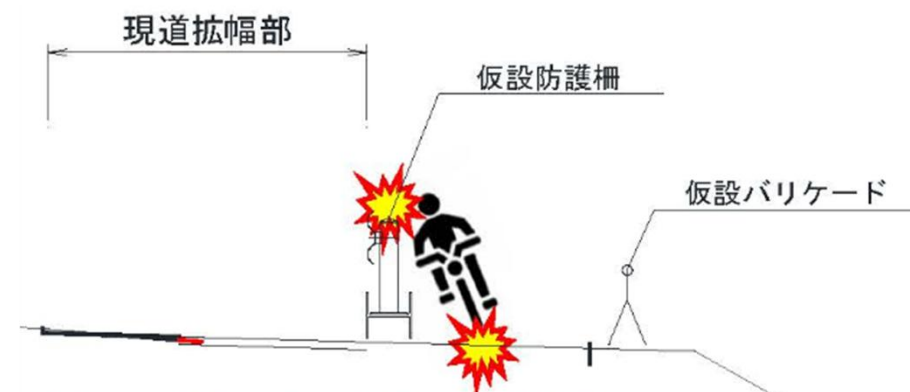
- ① 日 時：令和6年8月1日（木）
- ② 作業内容：掘削又は切土工
- ③ 事故内容：ブルーシート下の段差の影響で、自転車に乗った第三者が転倒した
- ④ 被害状況：第三者 1名負傷

- ひび割れた仮歩道の舗装版を切断・撤去し、路盤まで仕上げ、ブルーシートで養生していた。仮歩道を自転車で走行していた第三者が、ブルーシートの下にある段差を認識出来ず転倒し負傷した。

- 路盤と舗装の境界部には舗装厚分の段差が約3cmあり、その段差がブルーシートによって見えていない状態であった。また、注意看板が直近に設置されていなかったため、段差を認識できない状態であった。
- 舗装撤去のための縦断方向のカッター位置（段差の位置）が仮歩道幅のほぼ中央にあり、自転車のタイヤが乗りやすい位置に段差があった。

※舗装撤去厚約3cm(段差約3cm:最大約4cm)  
 なお、路面はシート養生されていたため、転倒した段差の位置(縦・横方向の段差かも含め)は特定されておられません。  
 (舗装撤去部の段差のどこか)

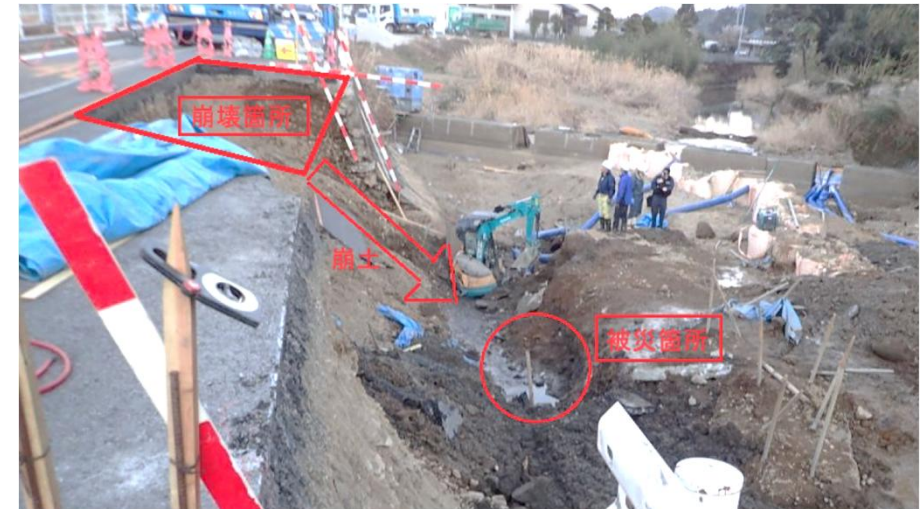
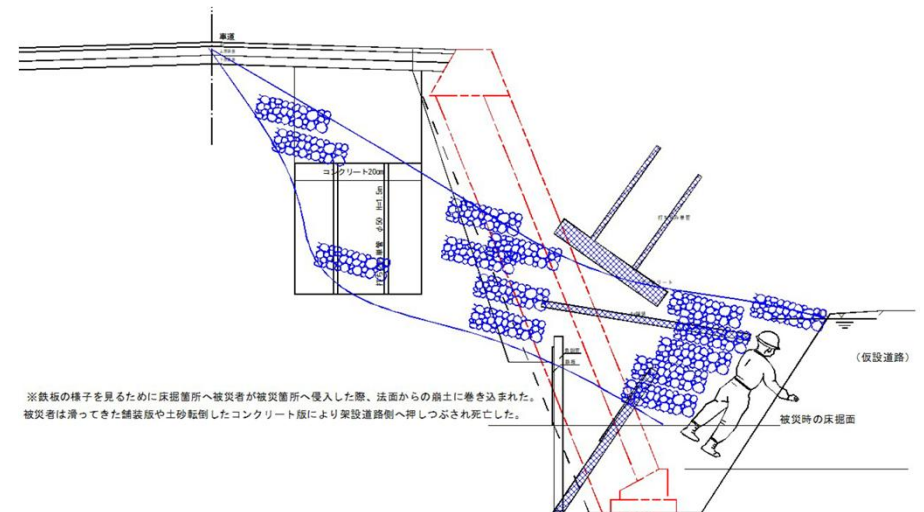
- ① 日 時：令和6年2月12日（月）
- ② 作業内容：床掘内に入り法面点検作業を実施していた。
- ③ 事故内容：擁壁の基礎据付の床掘箇所内で、崩落した土砂に巻き込まれ負傷
- ④ 被害状況：作業員 1名死亡

- ブロック積み擁壁の基礎据付の床掘作業中、法面からの土砂流入防止のため簡易的な土止めとして鉄板を設置していた。被災者は昼食休憩後、土止めの様子を見ようと床掘内へ立ち入った際、土砂が崩壊し巻き込まれ、負傷した。他の作業員が法面の土砂に浮きがあることを発見し、避難を呼びかけた直後に事故が発生した。

- 床掘箇所に法面からの小石・砂利が入ることを防ぐために設置した鉄板が少し傾いたため、自ら床掘内に入り点検作業を行った。危険だとわかっていながら、大丈夫だろうと思い込み危険な場所へ立ち入ったことが要因である。
