# R5 事故事例集

## 令和5年度 建設工事等事故事例集

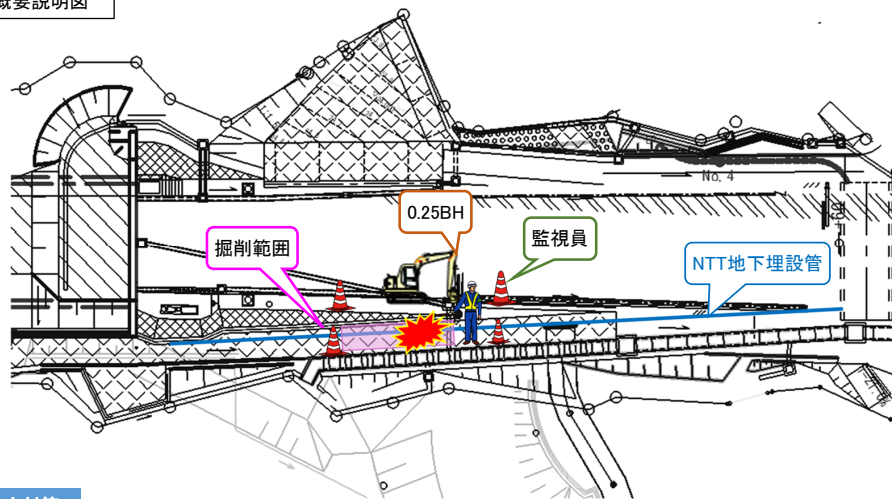
事故概要説明図

| 令和5年度建設工事事故事例集 | | 事例No.02 | 事故発生日 | 令和5年10月30日 | 17時頃 | 天候 | 晴 | <br>地下埋設管及び<br>地盤に対する事故 | |
|---|---|---|---|---|---|---|---|---|--|
| 事故の内容 | 〔事故概要〕 | ●トンネル坑口付近において、バックホウで大型ブロック積の掘削作業を行っている際、NTTの埋設管を引っ掛けて破損させたもの。 | | | | | | | |
| | 〔事実経過等〕 | ●埋設管の位置は明示していたが、バックホウのオペレーターへの機械掘削と人力掘削の範囲の指示が明確では無かったため、オペレーターが埋設管付近で機械掘削を行い、破損させた。 | | | | | | | |
| 主な事故要因 | ●埋設管付近の機械掘削と人力掘削の範囲の指示が明確では無かった。 | | | | | | | | |

| 令和5年度建設工事事故事例集 | | 事例No.02 | 事故発生日 | 令和5年10月30日 | 17時頃 | 天候 | 晴 | <br>地下埋設管及び<br>地盤に対する事故 | |
|---|---|---|---|---|---|---|---|---|--|
| 具体的な<br>再発防止対策 | ●埋設管の位置をマーキングし機械掘削と人力掘削の範囲を明示する。<br>●埋設管近接の掘削時は縦看板を掲示し注意喚起を図る。 | | | | | | | | |

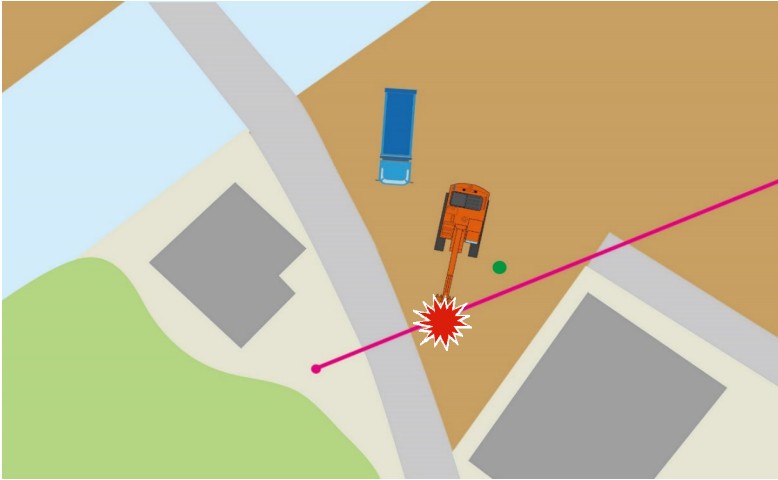
事故概要説明図

| 事故の内容 | 〔事故概要〕 | | ●後片付け時にバックホウのキャタピラーを清掃するためにバックホウを旋回した際にアームが架空線に接触し、NTTの架空線を切断したもの。 | | | | | | |
| | 〔事実経過等〕 | | ●監視員を設置しており、監視員が合図を出していないにもかかわらずバックホウのオペレーターが旋回させた。<br>●のぼり旗により架空線接触の危険箇所であることを明示していたが、高さ制限装置(赤旗)や防護カバーによる安全対策は実施していなかった。 | | | | | | |
| 主な事故要因 | | ●高さ制限装置(赤旗)や防護カバーによる安全対策を実施していなかった。 | | | | | | | |

| 具体的な<br>再発防止対策 | | ●架空線マップを作成し、朝礼などで安全指示を繰り返し行う。<br>●防護カバーによる安全対策を実施する。 | | | | | | | |

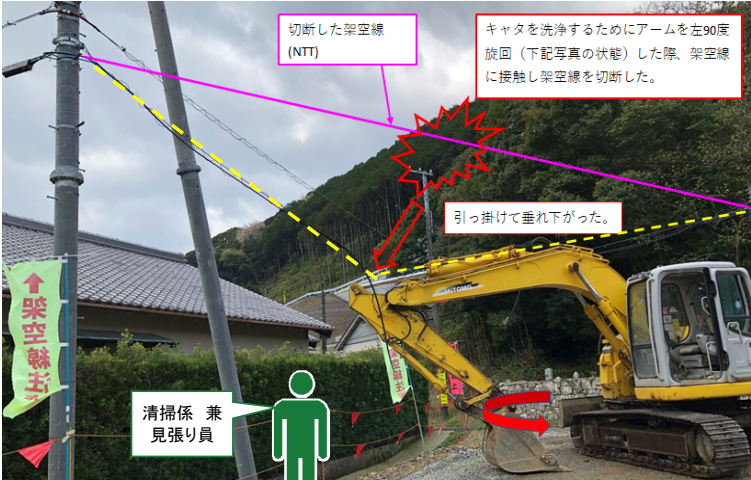
事故状況写真

| 被害の程度<br>(負傷、影響等) | 【物損】 | | 架空線の切断 | | | | | | |
| | 【影響】 | | 周辺家屋10軒の電話不通(約5時間で復旧) | | | | | | |

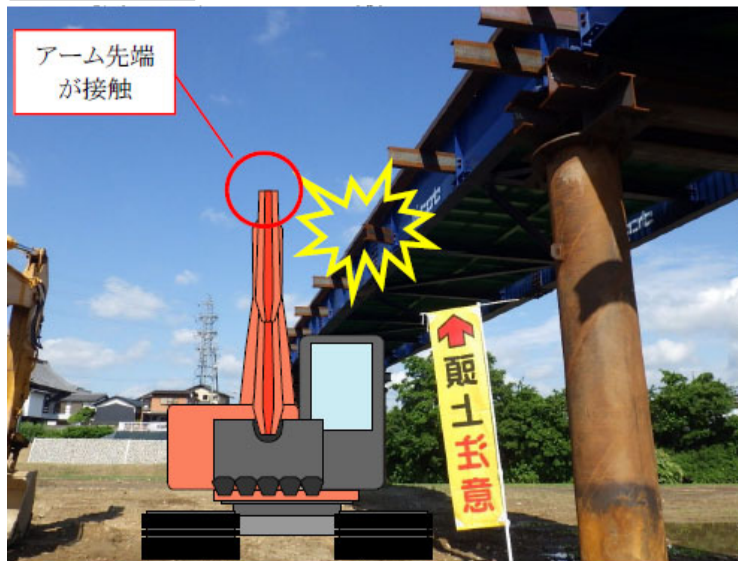
事故概要説明図

| 令和5年度建設工事事故事例集 | | 事例No.04 | 事故発生日 | 令和5年5月31日 | 13時頃 | 天候 | 曇 | <br>設備による<br>重機作業者<br>との接触事故 |
|---|---|---|---|---|---|---|---|---|
| 事故の内容 | 〔事故概要〕 ●積込作業を行っていたバックホウのアームが、仮設人道橋(未供用)の通信線添架金具に接触したものの。 | | | | | | | |
| | 〔事実経過等〕 ●監視員を設置していなかった。<br>●人道橋付近に「頭上注意」ののぼり旗を設置し、注意喚起を実施していた。 | | | | | | | |
| 主な事故要因 | ●監視員を設置していなかった。 | | | | | | | |

| 令和5年度建設工事事故事例集 | | 事例No.04 | 事故発生日 | 令和5年5月31日 | 13時頃 | 天候 | 曇 | <br>設備による<br>重機作業者<br>との接触事故 |
|---|---|---|---|---|---|---|---|---|
| 具体的な<br>再発防止対策 | ●構造物との近接施工において、作業状況を確認する作業員を配置する。<br>●注意喚起ののぼり旗を増設する。 | | | | | | | |

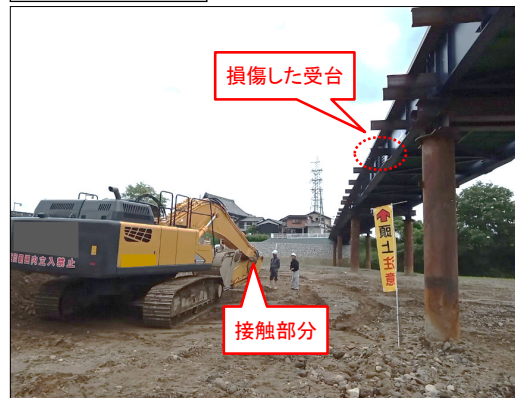
事故状況写真

| 令和5年度建設工事事故事例集 | | 事例No.04 | 事故発生日 | 令和5年5月31日 | 13時頃 | 天候 | 曇 | <br>設備による<br>重機作業者<br>との接触事故 |
|---|---|---|---|---|---|---|---|---|
| 被害の程度<br>(負傷、影響等) | 【物損】 仮設人道橋(未供用)の通信線添架金具(受台) 損傷 | | | | | | | |

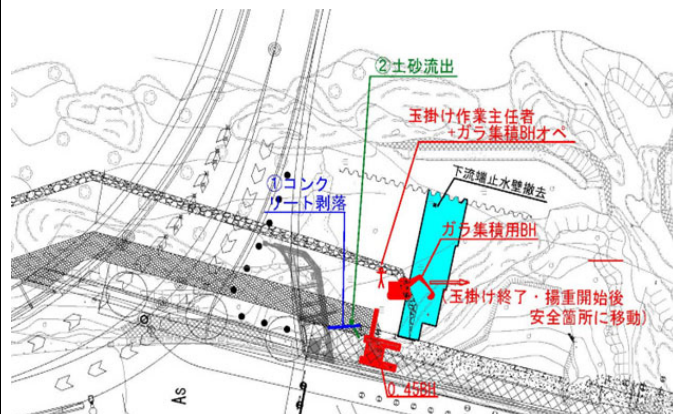
事故概要説明図

| 令和5年度建設工事事故事例集 | | 事例No.05 | 事故発生日 | 令和5年11月28日 | 17時頃 | 天候 | 晴 | <br>重機による施<br>設等<br>作業者<br>の接触 | |
|---|---|---|---|---|---|---|---|---|---|
| 事故の内容 | 〔事故概要〕 | | ●バックホウによるコンクリート殻の揚重作業中にバックホウの支持地盤が崩壊し、バックホウが横倒したもの。 | | | | | | |
| | 〔事実経過等〕 | | ●止水壁の取り壊しで発生したコンクリート殻をワイヤーモッコ(網)に入れ、バックホウによる吊り上げ作業を行っていた。<br>H形鋼に引っかかり揚重ができなくなったためオペレーターが降りて確認している最中にバックホウの支持地盤の一部が崩壊した。<br>●バックホウを配置する場所の地盤の安定(反力等)の確認を怠った。 | | | | | | |
| 主な事故要因 | | | ●バックホウを配置する場所の地盤の安定(反力等)の確認を怠った。 | | | | | | |

| 令和5年度建設工事事故事例集 | | 事例No.05 | 事故発生日 | 令和5年11月28日 | 17時頃 | 天候 | 晴 | <br>重機による施<br>設等<br>作業者<br>の接触 | |
|---|---|---|---|---|---|---|---|---|---|
| 具体的な<br>再発防止対策 | | | ●掘削法肩から1.0m以内に立入らないようにする。<br>●作業開始前に地盤の亀裂等の状況を確認する。 | | | | | | |

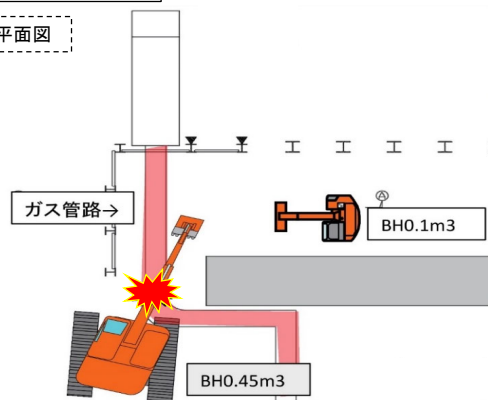
平面図

| 令和5年度建設工事事故事例集 | | 事例No.06 | 事故発生日 | 令和6年2月22日 | 17時頃 | 天候 | 曇 | <br>重機による<br>作業員への<br>接触事故 | |
|---|---|---|---|---|---|---|---|---|--|
| 事故の内容 | 〔事故概要〕 | | ●橋脚の耐震補強(橋脚巻立て)に伴う掘削作業において、ガス管直下で土砂を掻き出していたバックホウのアームがガス防護管に接触したもの。 | | | | | | |
| | 〔事実経過等〕 | | ●見張り員が後片付けのため不在となったにも関わらず、バックホウのオペレーターが作業を継続してしまった。 | | | | | | |
| 主な事故要因 | ●見張り員不在時に作業を行った。 | | | | | | | | |

| 令和5年度建設工事事故事例集 | | 事例No.06 | 事故発生日 | 令和6年2月22日 | 17時頃 | 天候 | 曇 | <br>重機による<br>作業員への<br>接触事故 | |
|---|---|---|---|---|---|---|---|---|--|
| 具体的な<br>再発防止対策 | ●見張り員の配置を徹底し、見張り員が不在の際は必ず作業を中止するようオペレーターに周知徹底する。 | | | | | | | | |

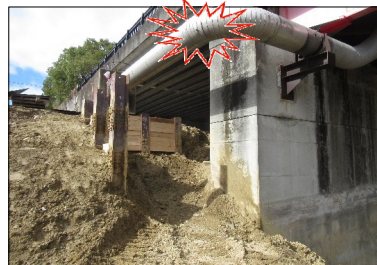
| 令和5年度建設工事事故事例集 | | 事例No.06 | 事故発生日 | 令和6年2月22日 | 17時頃 | 天候 | 曇 | <br>重機による<br>作業員への<br>接触事故 | |
|---|---|---|---|---|---|---|---|---|--|
| 被害の程度<br>(負傷、影響等) | 【物損】 | | ガス防護管 破損 | | | | | | |

事故状況写真① 損傷箇所

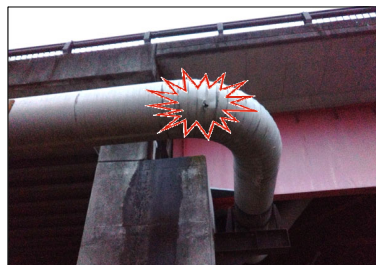
事故状況写真② 損傷箇所

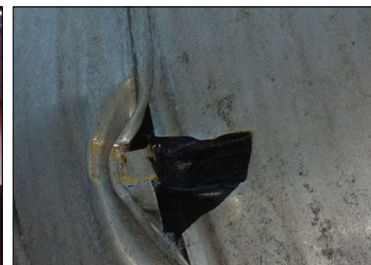
事故状況写真③ 損傷箇所

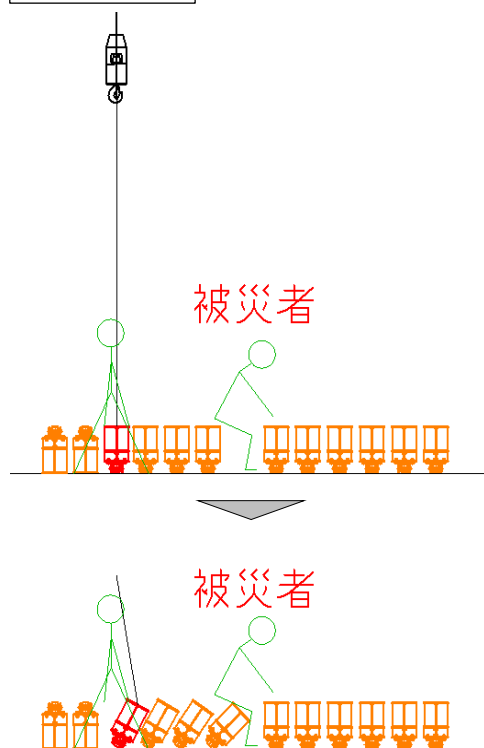
事故概要説明図

| 令和5年度建設工事事故事例集 | | 事例No.07 | 事故発生日 | 令和5年6月7日 | 8時頃 | 天候 | 晴 | |
|---|---|---|---|---|---|---|---|---|
| 事故の内容 | 〔事故概要〕 | | ●H鋼をクレーンで吊っていた際、仮置きしていたH鋼に接触してH鋼がドミノ倒しとなり、作業員の足の上に倒れたもの。 | | | | | |
| | 〔事実経過等〕 | | ●H鋼の転倒防止対策(必要な安全対策)が講じられていなかった。<br>●KY活動において、H鋼の間に入らないよう作業員に周知されていたにもかかわらず作業員が独自の判断で作業変更を行い、H鋼の間(危険箇所)に立ち入った。<br>●作業員はH鋼の間で本来の役割では無いボルトの整理を行っていたとのことであり、役割が明確化されていなかった。 | | | | | |
| 主な事故要因 | ●H鋼の転倒防止対策(必要な安全対策)が講じられていなかった。<br>●作業員が独自の判断で作業変更を行い、H鋼の間(危険箇所)に立ち入った。<br>●労働者の役割が明確化されていなかった。 | | | | | | | |

| 令和5年度建設工事事故事例集 | | 事例No.07 | 事故発生日 | 令和5年6月7日 | 8時頃 | 天候 | 晴 | |
|---|---|---|---|---|---|---|---|---|
| 具体的な<br>再発防止対策 | ●作業員が独自の判断で作業変更が無いように、フロー図を用いて作業員に周知する。<br>●作業員が自分の役割を自覚するために、各作業員に役割を指導し、役割ごとに腕章を付け明確化する。<br>●仮置きする場合は、資材等の重心を考慮し、安定した方向にて行う。 | | | | | | | |

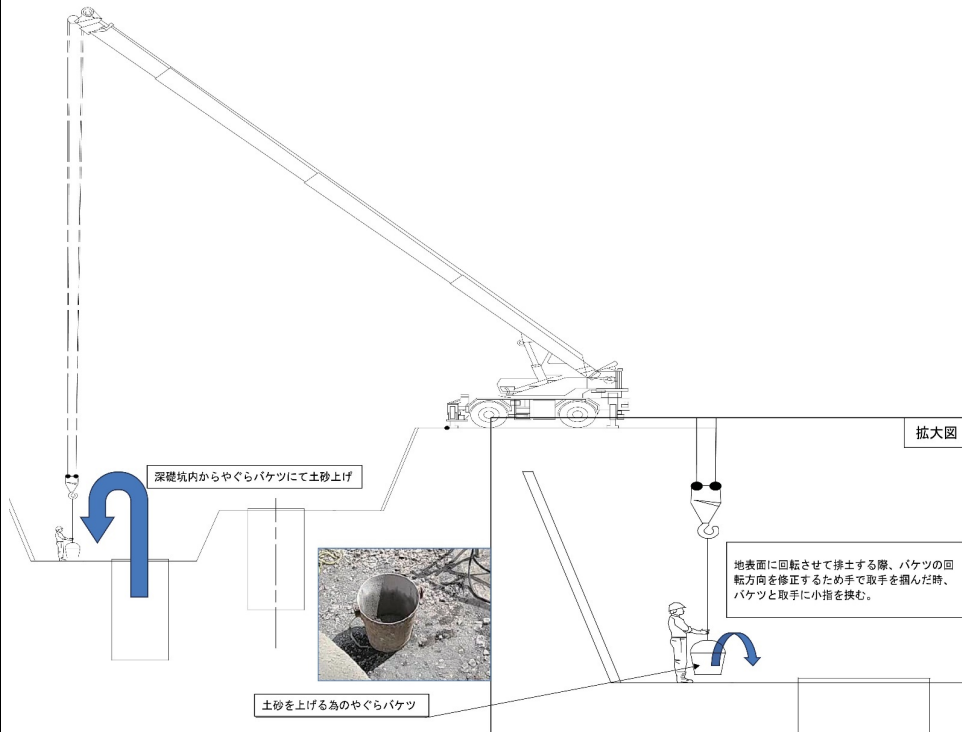
事故概要説明図

| 事故の内容 | 〔事故概要〕 | ●深礎杭の掘削作業において、クレーンで吊り上げられた鋼製バケツ(掘削した土砂が入ったもの)を傾けて排土する際に作業員がバケツの取っ手に指を挟んだもの。 | | | | | | |
| | 〔事実経過等〕 | ●作業手順書ではバケツはバックホウで抑え、クレーン操作にて傾けて排土することになっていた。しかしながら、バケツをバックホウで抑えることをせず作業員が手でバケツを抑えた(作業員が手順書と違うことを行い、バケツが安定していない危険箇所に入り込んだ) | | | | | | |
| 主な事故要因 | ●作業員が危険箇所に入り込んだ。 | | | | | | | |

| 具体的な<br>再発防止対策 | ●現地にて作業内容の再確認と危険箇所の指示を行う。<br>●振れ止め用バックホウを所定の位置に移動させたことを職長が確認する。<br>●作業手順書通りに作業を行っているか、元請職員及び職長が毎朝のKY活動時に確認する。 | | | | | | | |

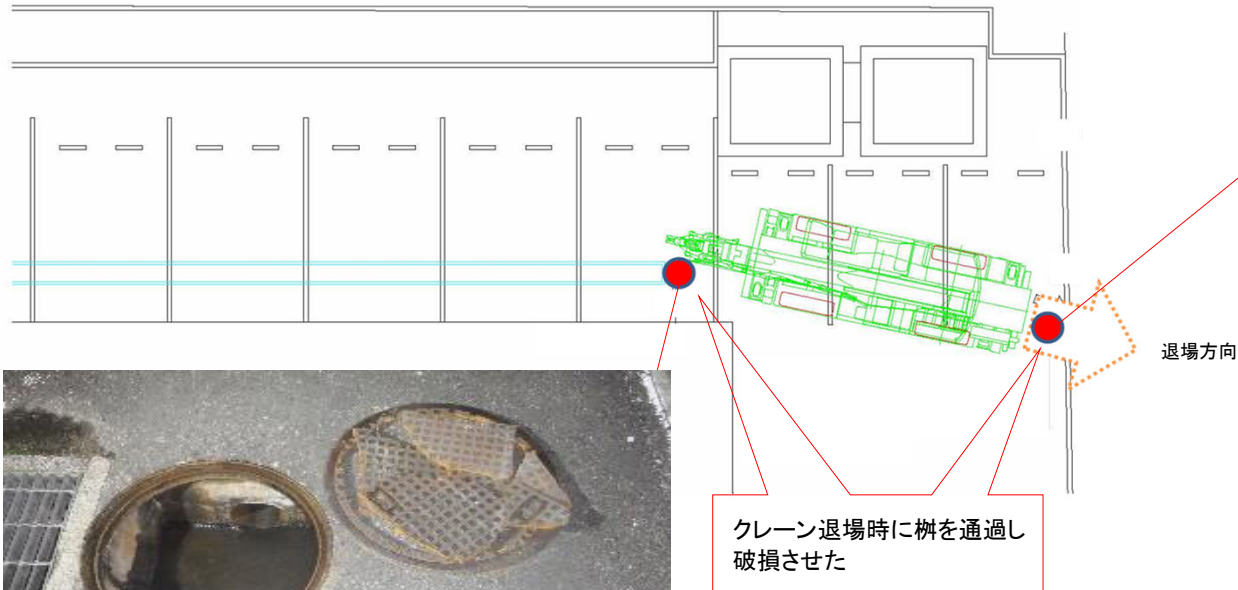
事故概要説明図

| 事故の内容 | 〔事故概要〕 | | ●クレーン車(重量約16t)が敷地内から退出しようとした際、敷地内に設置された雨水排水桝の鉄蓋(耐荷重2t)上を通過し、鉄蓋2箇所を破損したものの。 | | | | | |
| | 〔事実経過等〕 | | ●1つ目の鉄蓋破損時に現場代理人が不在だったこともあり適切な対応がなされず、作業を続行して2つ目の鉄蓋を破損させた。<br>●クレーン車の誘導を行う交通誘導員が、1つ目の鉄蓋を破損させた後に帰宅し、2つ目の鉄蓋を破損させた時には不在であった。<br>●敷鉄板等による防護(養生)を行っていなかった。<br>●事故当時、現場代理人が不在であり、安全巡視を行っていなかった。 | | | | | |
| 主な事故要因 | ●交通誘導員が適切に配置されていない。<br>●敷鉄板等による防護を行っていない。<br>●安全巡視を行っていない。 | | | | | | | |

| 具体的な<br>再発防止対策 | ●敷鉄板を設置し、養生を行う。<br>●搬出入時に交通誘導員を配置する。 | | | | | | | |

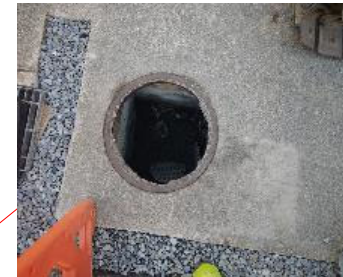
雨水排水桝: 400φ鉄蓋破損

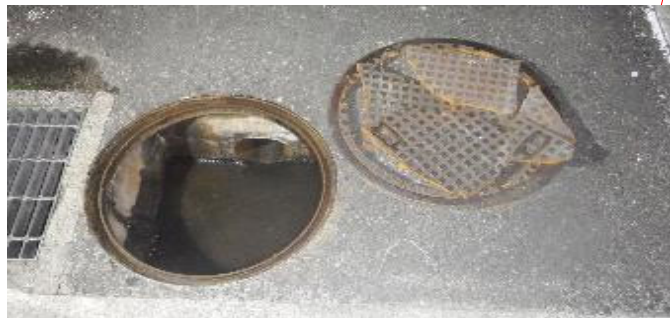
雨水排水桝: 450φ鉄蓋破損

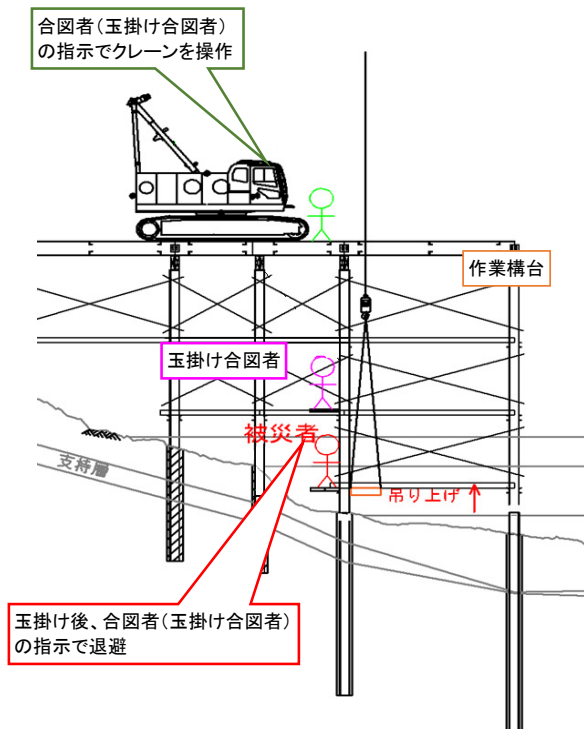
事故概要説明図

| 事故の内容 | 〔事故概要〕 ●作業構台の設置作業において、足場の盛替えを行うために鋼製足場を吊り上げた際、作業員が吊り荷と作業構台のプレス材に指を挟んだもの。 | | | | | | | |
| | 〔事実経過等〕 ●玉掛け合図者が、作業員の退避を確認せずに吊り荷の揚重をクレーンのオペレーターに指示してしまった。 | | | | | | | |
| 主な事故要因 | ●作業員の退避を確認せずに吊り荷の揚重を指示した。 | | | | | | | |

| 具体的な<br>再発防止対策 | ●吊り荷の揚重時は、玉掛け合図者が退避・注意を声掛けし各作業員の状況を目視で確認する。<br>●現場内に吊り荷接近注意等の掲示をする。 | | | | | | | |

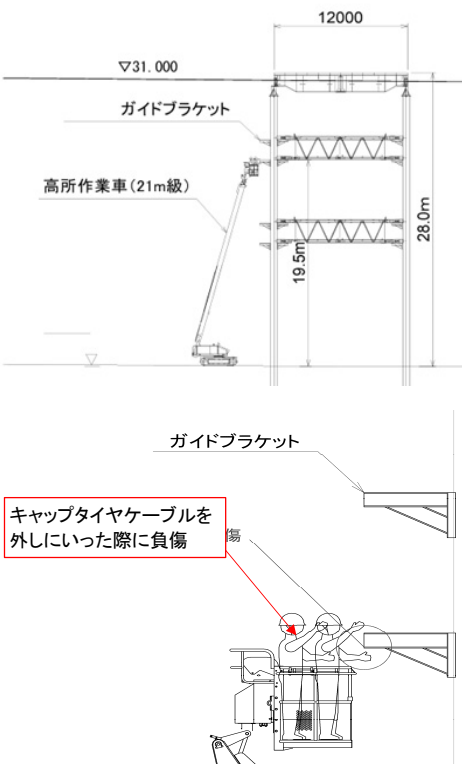
| 事故の内容 | 〔事故概要〕 | ●高所作業車による作業中、仮栈橋から垂らした電力ケーブルがブラケットに引っかったため、作業員が電力ケーブルを外している最中に高所作業車のバケット手摺りと仮栈橋のブラケットの間に手を挟まれて負傷したもの。 | | | | | | |
| | 〔事実経過等〕 | ●「オペレーターの合図後に作業を行うこと」と定めていたが、作業員が合図を待たずに作業を開始してしまった。 | | | | | | |
| 主な事故要因 | ●合図の確認を行わなかった。 | | | | | | | |

| 具体的な<br>再発防止対策 | ●合図の確認を徹底する(オペレーターの合図があるまでは作業しない)<br>●再発防止等の安全教育を徹底する。 | | | | | | | |

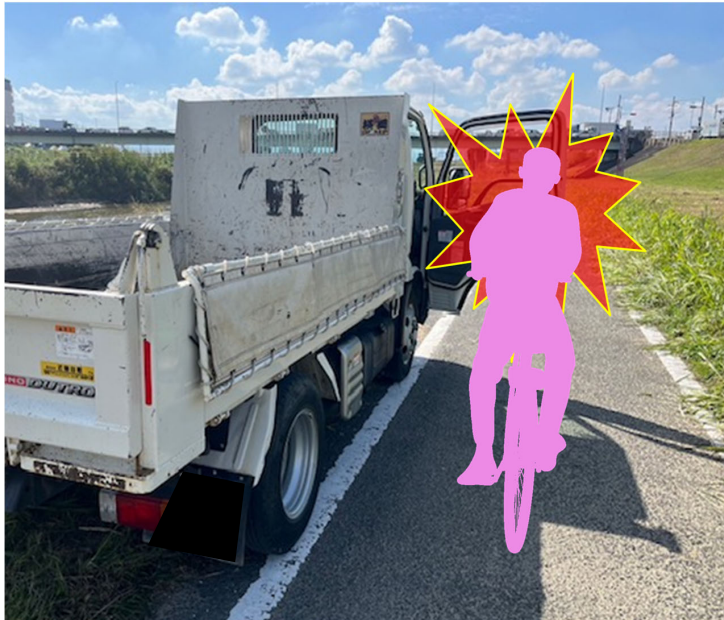
事故概要説明図

| 事故の内容 | 〔事故概要〕 ●堤防除草完了後、写真撮影のためダンプトラックを高水敷の自転車道横に停車させ、扉を開けた際に自転車と接触したもの。 | | | | | | | |
| | 〔事実経過等〕 ●運転手が降車時の後方確認(安全確認)を怠ったことで起きた事故。<br>●施工計画書やKY活動において安全運転(第三者への接触等)に関する記載が不十分であり、安全運転に関する教育を実施していなかった。 | | | | | | | |
| 主な事故要因 | ●作業中の安全確認を実施していない。<br>●安全確認(安全運転)に関する教育を実施していない。 | | | | | | | |

| 具体的な<br>再発防止対策 | ●作業員に対し、事故事例の周知及び朝礼・KY活動時に安全確認の周知を徹底する。 | | | | | | | |

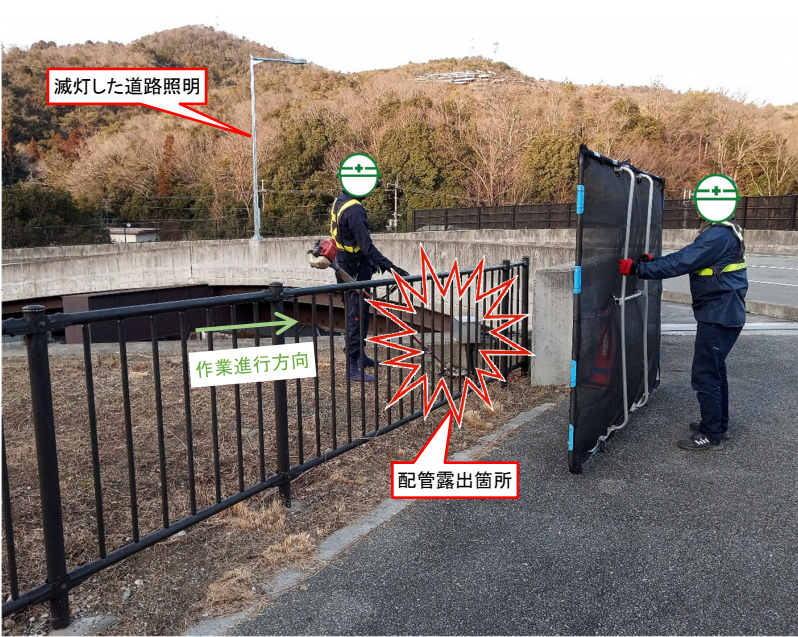
事故概要説明図

| 事故の内容 | 〔事故概要〕 ●除草作業中、道路照明の露出配管(敷設ケーブル)を肩掛け式草刈機で切断したもの。 | | | | | | | |
| | 〔事実経過等〕 ●支障物(敷設ケーブル)の明示をしていなかった。 | | | | | | | |
| 主な事故要因 | ●支障物(敷設ケーブル)の明示をしていなかった。 | | | | | | | |

| 具体的な<br>再発防止対策 | ●埋設物・露出管等がある場合は、必ず見えやすい位置での明示を徹底する。 | | | | | | | |

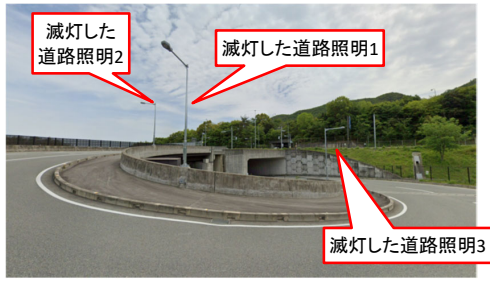
事故状況写真③ 被害状況

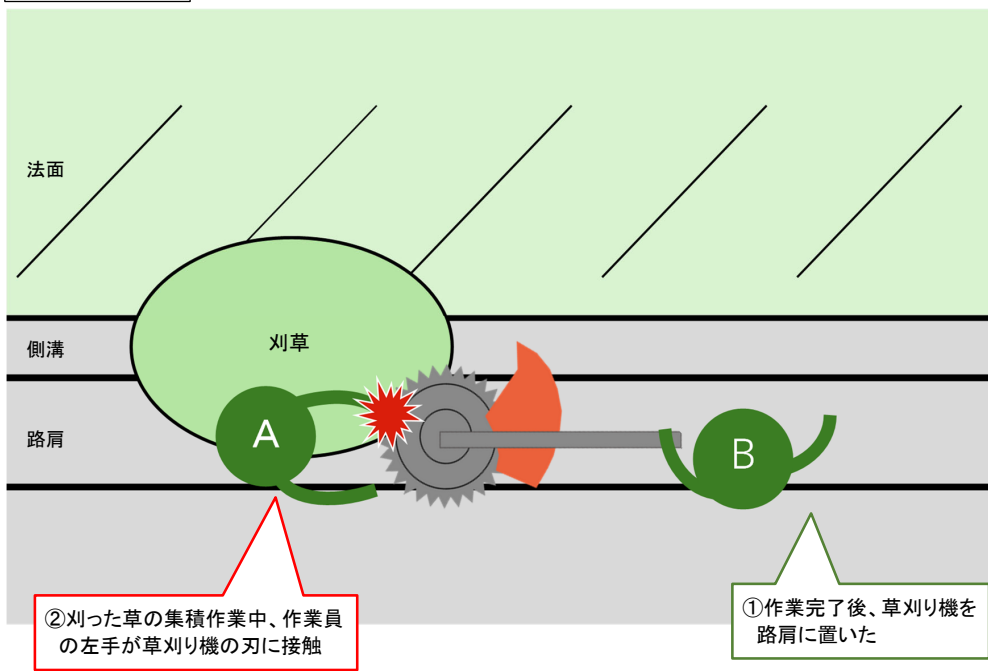
事故概要説明図

| 事故の内容 | 〔事故概要〕 ●路肩に置いていた停止中の肩掛け式草刈機の刃に集積作業員の左手が接触したものの。 | | | | | | | |
| | 〔事実経過等〕 ●草刈作業員が草刈機を不安全な場所に置いてしまった。 | | | | | | | |
| 主な事故要因 | ●草刈機を不安全な場所に置いた。 | | | | | | | |

| 具体的な<br>再発防止対策 | ●草刈作業後は草刈機の電源を落とし、刃に保護カバーをかけて集積場所より離れた箇所に置く。<br>●作業員に対し再度安全教育を行い、除草作業時の作業手順を指導する。 | | | | | | | |

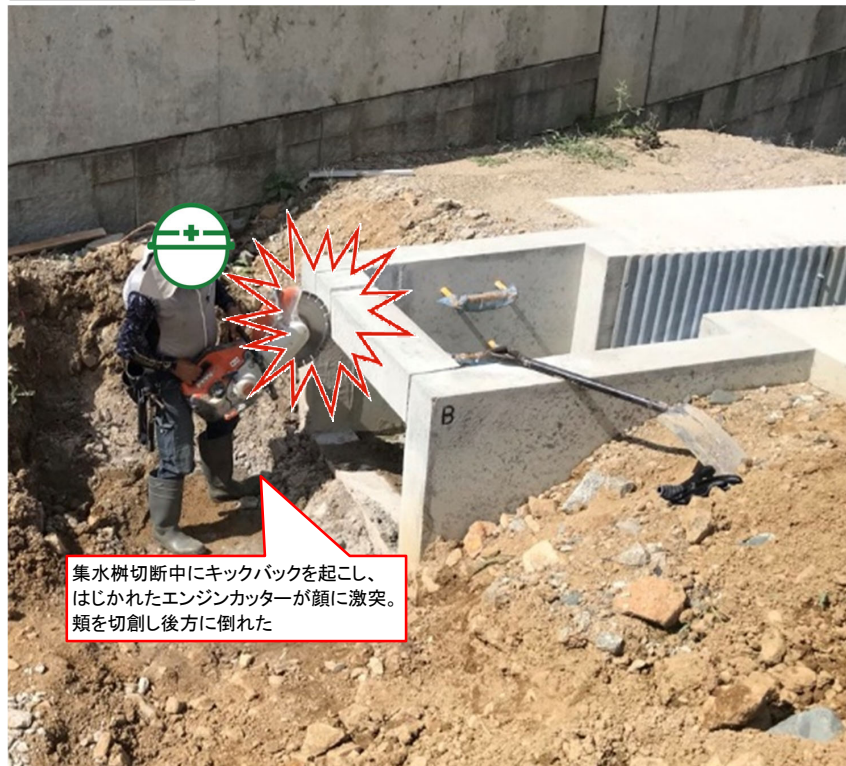
事故概要説明図

| 事故の内容 | 〔事故概要〕 ●集水枡の梁部分を切断する際にエンジンカッターがキックバックを起こし、カッターのカバー部分が作業員の頬に接触したもの。 | | | | | | | |
| | 〔事実経過等〕 ●取扱説明書において禁止されているエンジンカッターの延長線上で作業を行った。<br>●作業手順書やKY活動資料にコンクリート切断(キックバック)における安全対策を記載していなかった。 | | | | | | | |
| 主な事故要因 | ●エンジンカッターの延長線上で作業を行った。<br>●作業手順書等にコンクリート切断(キックバック)の安全対策を記載していなかった。 | | | | | | | |

| 具体的な<br>再発防止対策 | ●作業員に事故事例の共有およびエンジンカッターの取扱いについて、再度安全教育を実施する。<br>●エンジンカッター使用時は、KY活動にて作業時の注意点を再確認してから作業を開始する。 | | | | | | | |

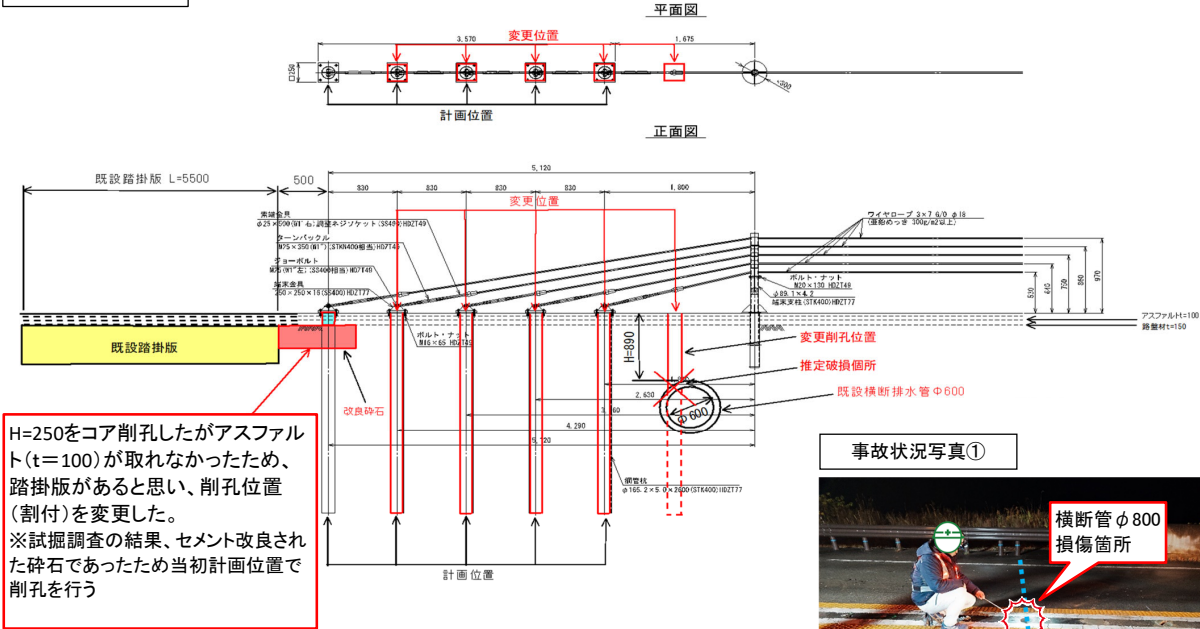
事故概要説明図

| 令和5年度建設工事事故事例集 | | 事例No.16 | 事故発生日 | 令和5年12月6日 | 23時頃 | 天候 | 晴 | | |
|---|---|---|---|---|---|---|---|---|---|
| 事故の内容 | 〔事故概要〕 | | ●ワイヤーロープ式防護柵の支柱設置のため路面を削孔した際、横断排水管を損傷させたもの。 | | | | | | |
| | 〔事実経過等〕 | | ●作業員が5本の支柱のうち1本目を削孔した際、コアが抜けなかったため踏掛版があるのではないかと考え現場代理人に連絡した。<br>現場代理人は監督職員に連絡せず、協議しないまま削孔位置の変更を作業員に指示し、位置を変更した5本目の削孔で横断排水管を損傷させた。<br>●事故当日、現場代理人および作業員は図面で埋設管位置を確認していなかった<br>(事故の2日前に埋設管を記した図面を基に路面にマーキングをしていたが、事故当日は薄れていたためマーキングに気づかなかった) | | | | | | |
| 主な事故要因 | | ●監督職員と協議せず施工した。<br>●埋設管を記した図面で埋設管位置を確認していない。 | | | | | | | |

| 令和5年度建設工事事故事例集 | | 事例No.16 | 事故発生日 | 令和5年12月6日 | 23時頃 | 天候 | 晴 | | |
|---|---|---|---|---|---|---|---|---|---|
| 具体的な再発防止対策 | | ●支障物等で支柱位置を変更する際は作業を中断し、発注者に承認を得ることの徹底する。<br>●変更時は埋設物位置の確認を2人以上で行い、作業前も埋設管位置の確認を徹底する。<br>●埋設物をカラーコーンで明示し、見える化を図る。 | | | | | | | |

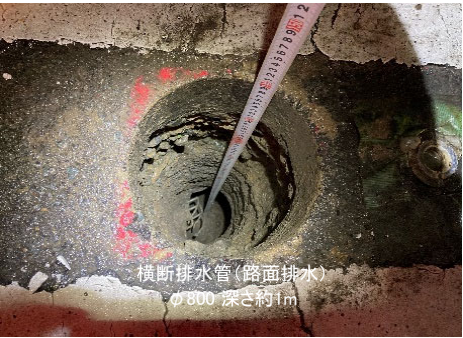
事故状況写真② 損傷箇所

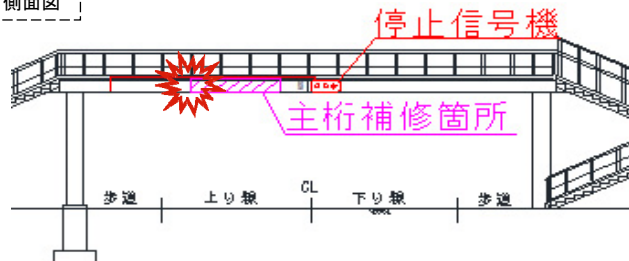
### 側面図

| 事故の内容 | 〔事故概要〕 ●歩道橋の補修作業において、加熱矯正の熱により主桁に添架されていた信号機の配線を損傷させたもの。 | | | | | | |
| | 〔事実経過等〕 ●ガスバーナーの加熱矯正による炎が直接当たらなければ問題ないと認識してしまい、間接的な熱(吹き返しの炎)の影響を考慮していなかった。<br>●警察に施工管理方法の確認、協議を行わずに施工した。<br>●作業指示書やKY活動等において、加熱矯正の影響による配線等への対応や注意喚起が行われていない。 | | | | | | |
| 主な事故要因 | ●加熱矯正の影響・配線等への対応に関する安全教育が行われていない。<br>●警察に施工管理方法の確認、協議を行わずに施工した。 | | | | | | |

| 具体的な<br>再発防止対策 | ●警察と協議の上、影響がない箇所への配線の仮移設や遮熱シートによる対策を行う。<br>●作業員に安全教育を実施し、再発防止への意識向上を図る。 | | | | | | |

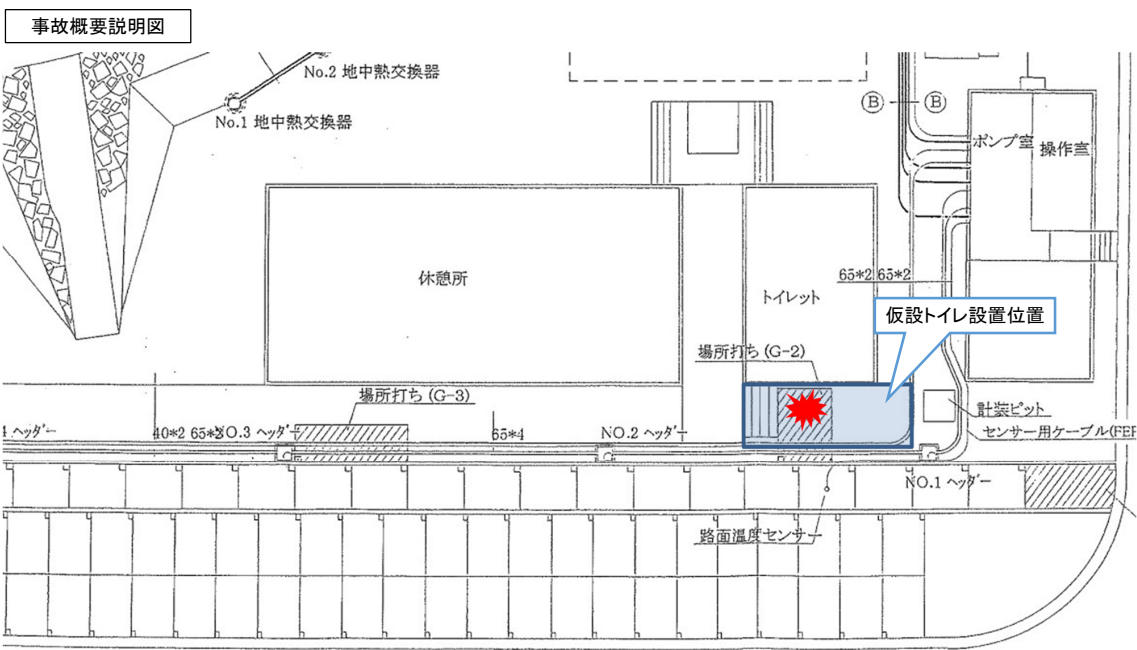
| 令和5年度建設工事事故事例集 | | 事例No.19 | 事故発生日 | 令和5年10月2日 | 16時頃 | 天候 | 晴 | <br>地下埋設管及びケーブルに対する事故 |
|---|---|---|---|---|---|---|---|---|
| 事故の内容 | 〔事故概要〕<br>●仮設トイレの基礎木材を固定するためのL型金具を地面(土間コンクリート)に設置する際、深さ4cmの削孔により不凍水を循環させるための配管を損傷させたもの。<br><br>〔事実経過等〕<br>●施設管理者との地下埋設物に関する協議を行っていない。<br>●特記仕様書上「電動ドリル等の刃が配管等に接触した場合に、自動で電動工具の電源を遮断する装置を使用する」事になっていたが、使用していなかった。 | | | | | | | |
| 主な事故要因 | ●施設管理者との協議を行っていない。<br>●自動停止装置が付いている工具を使用していない。 | | | | | | | |

| 令和5年度建設工事事故事例集 | | 事例No.19 | 事故発生日 | 令和5年10月2日 | 16時頃 | 天候 | 晴 | <br>地下埋設管及びケーブルに対する事故 |
|---|---|---|---|---|---|---|---|---|
| 具体的な<br>再発防止対策 | ●埋設物件の事前確認を行う。<br>●作業員に対し地下埋設物件に対する安全教育を実施する。<br>●朝礼のKY時に安全チェックリストを用いて当日作業の安全点検を実施する。 | | | | | | | |

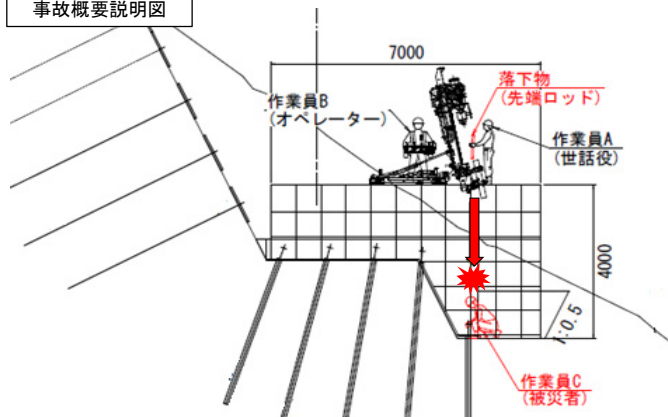
事故概要説明図

| 令和5年度建設工事事故事例集 | | 事例No.20 | 事故発生日 | 令和6年2月8日 | 9時頃 | 天候 | 曇 | <br>資材・仮設材及<br>工具の飛来落<br>による事故 | |
|---|---|---|---|---|---|---|---|---|--|
| 事故の内容 | 〔事故概要〕 | ●補強土工に伴う削孔作業において、削孔機にロッド(重さ14.2kg)を取り付けている時に手を滑らせて作業足場開口部からロッドが落下し、足場下で作業を行っていた作業員の頭部に当たったもの。 | | | | | | | |
| | 〔事実経過等〕 | ●作業手順書では、ロッド取付作業時は削孔機のオペレーターが足場下に作業員がいないことを確認することとなっていた。<br>●オペレーターがトイレで現場を離れた際、世話役の指示で別の作業員が削孔機オペレーターとなり、ロッド取付作業を世話役と共に行った。その際、足場下の確認を行わなかった。 | | | | | | | |
| 主な事故要因 | ●監視する立場の者が、足場下の確認を行わなかった。 | | | | | | | | |

| 令和5年度建設工事事故事例集 | | 事例No.20 | 事故発生日 | 令和6年2月8日 | 9時頃 | 天候 | 曇 | <br>資材・仮設材及<br>工具の飛来落<br>による事故 | |
|---|---|---|---|---|---|---|---|---|--|
| 具体的な<br>再発防止対策 | ●施工手順において不明瞭な箇所を追記し、作業手順書を改定する。<br>●削孔作業ために設けた足場開口部をメッシュ状の金属板で塞ぎ養生する。 | | | | | | | | |

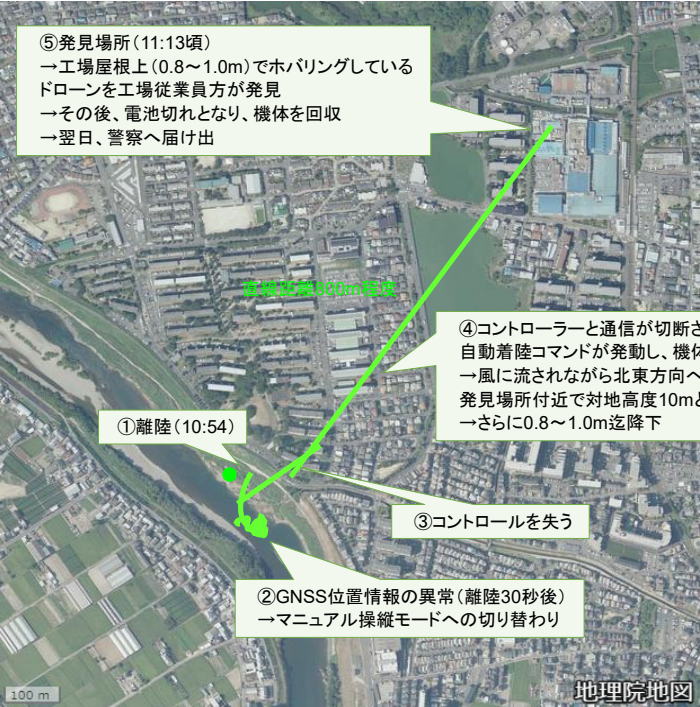
事故概要説明図

| 令和5年度建設工事事故事例集 | | 事例No.21 | 事故発生日 | 令和6年3月15日 | 11時頃 | 天候 | 晴 | | |
|---|---|---|---|---|---|---|---|---|--|
| 事故の内容 | 〔事故概要〕 | ●河道調査のために飛ばしたドローンが操縦不能となり、墜落したもの。 | | | | | | | |
| | 〔事実経過等〕 | ●手動で離陸し、自動航行を開始させるために上昇させていた際、GNSSの位置情報に異常が生じたとドローンが判断し、「姿勢保持・マニュアル操縦モード(手動)」に切り替わったが、機体が風に流され操縦不能となり、その後目視不能となった。<br>●1回目のフライトで一時的にGNSSに異常が生じていたが異常の原因を確認するなどの対応を怠り、3回目のフライトで当該事故が発生した(リスク管理が出来ていなかった) | | | | | | | |
| 主な事故要因 | | ●リスク管理が出来ていない。 | | | | | | | |

| 令和5年度建設工事事故事例集 | | 事例No.21 | 事故発生日 | 令和6年3月15日 | 11時頃 | 天候 | 晴 | | |
|---|---|---|---|---|---|---|---|---|--|
| 具体的な再発防止対策 | | ●異常が生じた際は、一時的なものと認識せず、点検・修理等の対応を行う。 | | | | | | | |

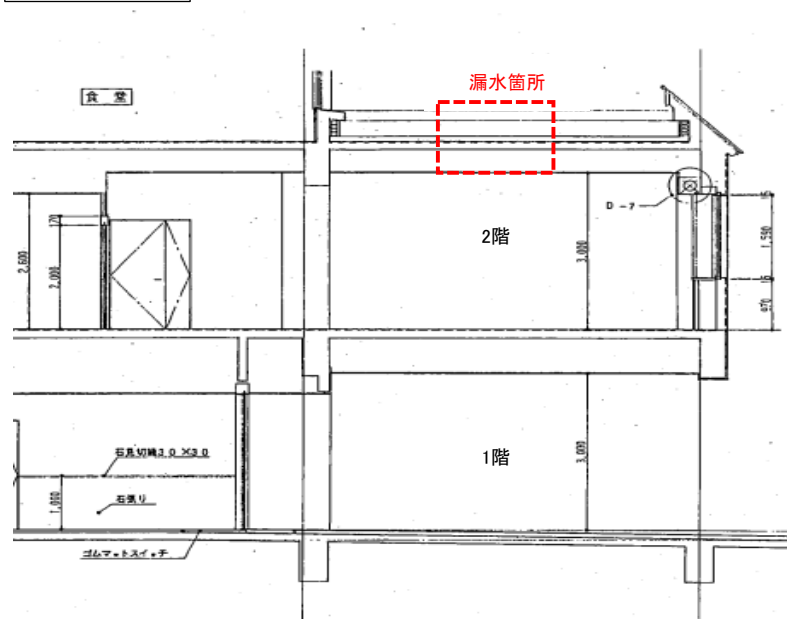
事故概要説明図

| 令和5年度建設工事事故事例集 | | 事例No.24 | 事故発生日 | 令和5年11月7日 | 11時頃 | 天候 | 晴 | |
|---|---|---|---|---|---|---|---|--|
| 事故の内容 | 〔事故概要〕 ●屋上(3階)の防水層を撤去する際、2階執務室で漏水が発生したもの。 | | | | | | | |
| | 〔事実経過等〕 ●前日の雨で屋上に雨水が溜まった状態で防水層を撤去したため、漏水が発生した。<br>●事故の前週にも雨水が溜まっている状態で屋上作業を行っていたため監督職員が注意したにも拘わらず、当該作業で降雨前の養生を行っていなかった。<br>●防水層撤去作業に関わる養生等の計画を定めていなかった。<br>●事故当時、現場代理人が不在であり、安全巡視を行っていなかった。 | | | | | | | |

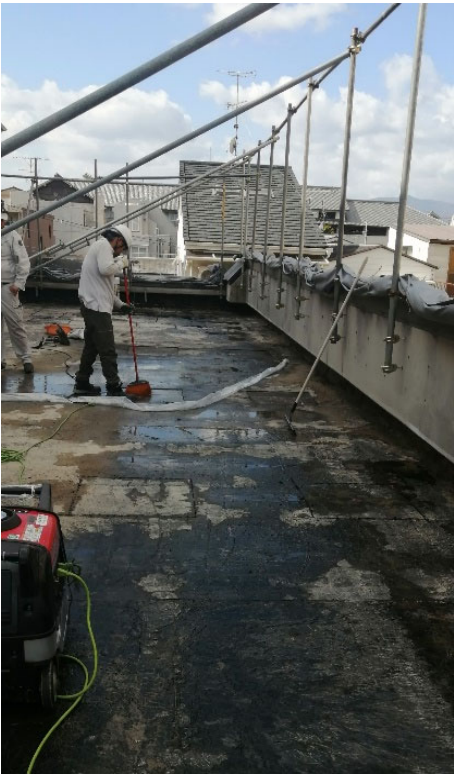
事故状況写真  
(既設防水層撤去箇所)

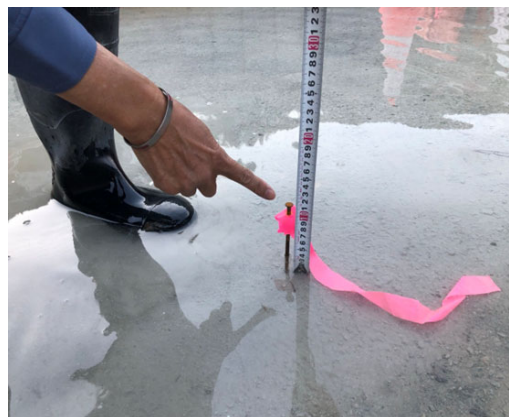
測量用の釘(ボーリング位置明示)につまづき転倒し、右膝を強打した

コンクリート面から10cm程度飛出していた
