もらい事故による死亡事故が発生

自ら運転する振動ローラに轢かれ負傷

盗難事故が各地で発生しています!

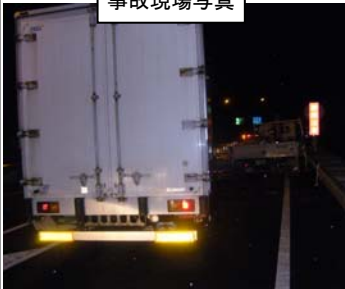
事故現場写真

- ・規制テープ一部で交通誘導員2名が作業中であった。
- ・1名は注意喚起、1名は道具の後片付けを行っていた。
- ・4t貨物トラックが規制テープ一部に突っ込み、作業員2名と接触し、規制車に衝突し、停止した。
- ・病院への搬送後、作業員1名が死亡。1名は軽傷。

- ・危険を感じたらすばやく退避する。
- ・「常に車が突っ込んでくるかもしれない」という意識を持って作業を行う。
- ・衝撃吸収ライフジャケットを着用するなどの対策を行う。

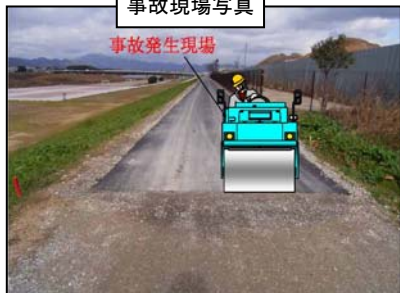
事故現場写真

- ・ 転圧作業中、後輪に付着物が無いか確認するため、振動ローラに搭乗していた作業員が前・後進操作レバー（以降レバーという）をストップ側へ操作した。一時停止させて降りようとした際、着衣の安全ベルトがレバーに引っ掛かりそのまま転倒した。
- ・ レバーが運転側へ変わり、振動ローラが動き出し、作業員の膝から下を轢いた。
- ・ 近くにいた交通誘導員がレバーをストップ側に操作したが、転倒した作業員の膝から下の部分を轢かれる結果となった。

- ・ 着衣がレバーに引っ掛かったこと。
- ・ エンジンを停止させずに降車したこと。

- ・ 重機から降車する際は、必ずエンジンを停止する、またエンジンがきちんと停止したことを確認してから降車する。
- ・ レバーなどへ接触しないように、着衣について、特に乗り降り時に気をつける。

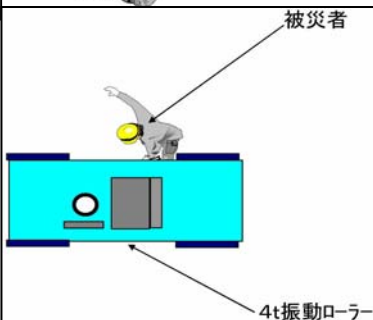
事故状況説明図

安全ベストが前・後進操作レバーに引っ掛かった

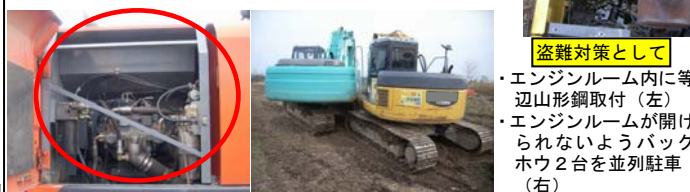
盗難状況写真

- ・ バックホウのエンジンルーム内の油圧式ポンプがなくなっていることを発見。
- ・ 工事現場入り口のチェーンが切断されていた。
- ・ 付近には小型トラックのものと思われるタイヤ痕。バリケードは元に戻されていた。

- ・ エンジンルーム内に等辺山形鋼取付(左)
- ・ エンジンルームが開けられないようバックホウ2台を並列駐車(右)
