除草作業中の事故が6件と増加傾向(9月28日現在)

過年度(平成17~21年度)除草作業中の事故の発生状況

地下埋設管事故の発生状況

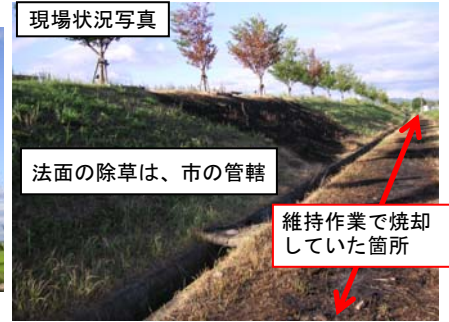
①刈草焼却中、桜つつみの法面に延焼

- ・除草作業にて現地焼却を行った際、その火が桜つつみの法面に燃え移り延焼した。
- ・延焼時の熱風によって、桜の木4本の葉が茶色に変色した。

- ・焼却を行う際、場所・風向き・付近の枯れ草などの確認が不足していたこと。
- ・延焼防止対策が不十分だったこと。

- ・現地焼却を行う際は、事前に周辺状況を確認する。
- ・支障がある場合は、焼却を行わないこと。
- ・焼却の際には、監視を実施し、延焼の防止を行うこと。

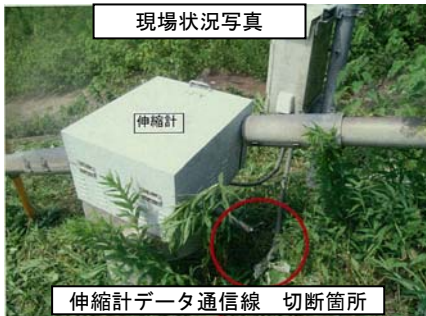
②除草作業中、地すべり伸縮計のデータ通信線を切断

- ・除草作業中に伸縮計(地表面の移動観測用)のデータ通信線を切断した。

- ・伸縮計の位置は確認していたが、計器ボックス回りに大量の草があったため、草刈機で接触して切断した。

- ・計器ボックス周辺の草を刈る際は、事前に調査する。
- ・配線の明示を行い、草刈の時には細心の注意を払う。

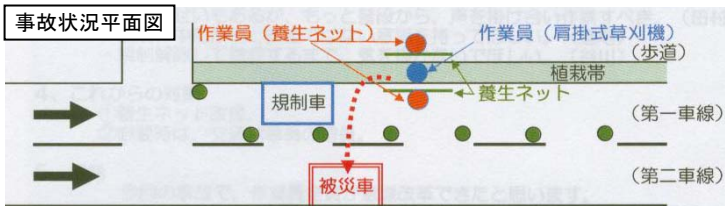
③植栽帯の除草作業中、飛び石により車両を破損

<事故概要>肩掛式草刈機で現道上の植栽帯を除草作業中、小石等が飛散し通行中の第三者車両に当たり、左側ドアを損傷した。

<事故原因>歩道側と車道側に飛散防止ネットを張っていたが、小石がネットを飛び越えたため。

- ・防護ネットの大きさ・種類等を適切に選定する。
- ・草刈者とネット支持者の位置関係を適切に保つ。

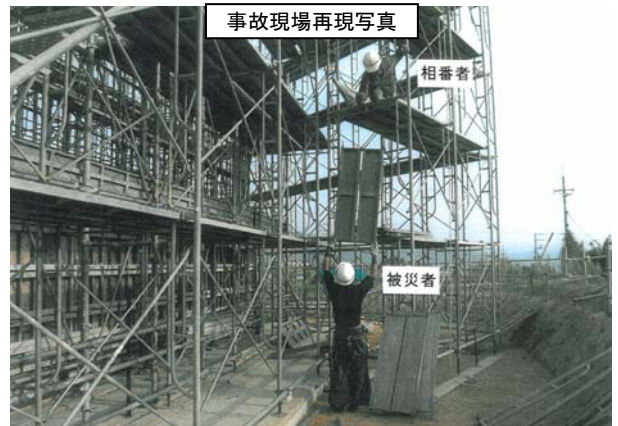
足場材を受け渡し中に右手の指を骨折

- ・足場組立作業中、2段上の作業員に足場材を手渡ししていた被災者は、相番者から受け取った際の合図があったと勘違いし手を離したが、実際は受け取っておらず、あわてて掴み直そうとし、掴みそこねて右手薬指を骨折した。

- ・両者の声の掛け合い・合図の確認が不十分であったこと。
- ・単純作業の繰り返しにより、作業に対する危険意識が薄れていたこと。

- ・かけ声・合図は漫然と行わず、連携者同士で意識の統一を図る。

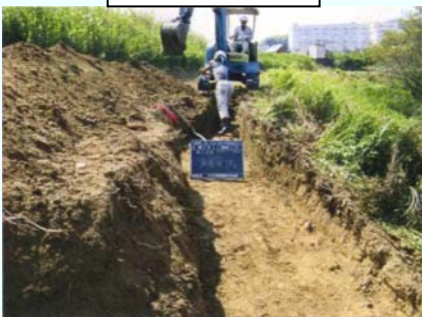
施工状況写真

- ・FEP埋設管のため、バックホウで掘削作業中に既設配管（FEP管φ50）を損傷させた。

- ・試掘は行っていたが、既設配管の経路は、当該掘削範囲に重ならないと判断したこと。

- ・思い込みにより配管経路を判断せず、試掘箇所を増やす。
