架空線事故が増加しています ～再度、注意喚起を！～

今年度発生した架空線事故の事例

近畿地区建設工事安全対策推進協議会（舗装部会） 現場点検合同パトロール報告

■ 合同パトロール実施工事：西脇北バイパス大門地区他改良舗装工事
■ 受注者：常盤工業株式会社大阪支店

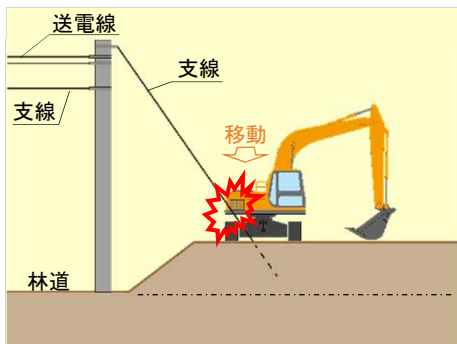
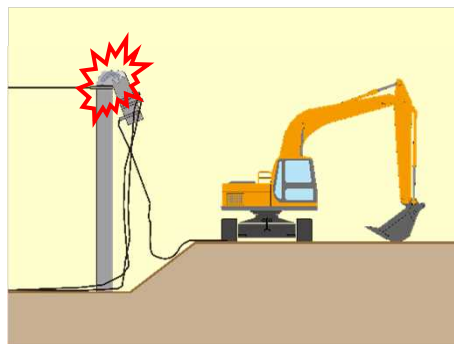
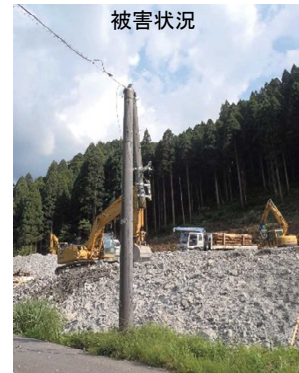
事例① 近接施工時における注意喚起・指示等不十分

【事故概要】 ダム工事現場において、土砂敷き均しをしていたバックホウのボディが電柱の支線に接触。そのまま支線を引っ張りながら進んだため、電柱が折れ、電線を破断。

【被害状況】 電線と電柱1本の破損
※電力の供給先である雨量観測所が蓄電池で対応できたため、第三者への影響なし。

【主な要因】 ①電柱支線との近接施工に際して、電柱支線の明示を怠った。
②盛土範囲について、作業員への指示・確認が不十分だった。

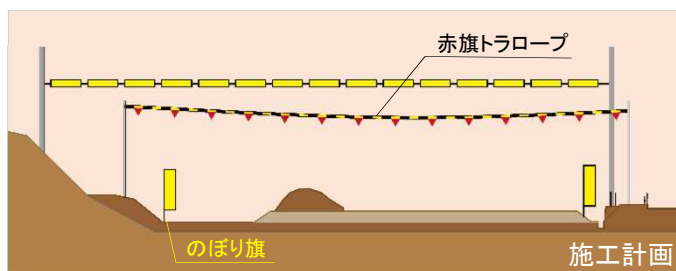
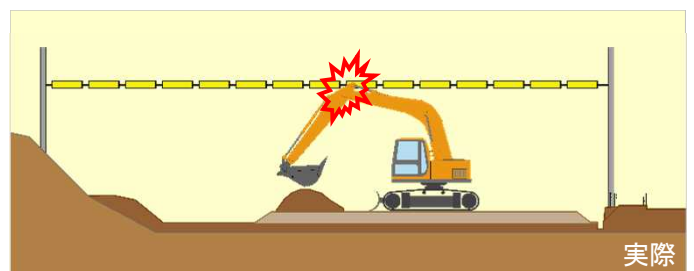
事例② 施工計画の不遵守

【事故概要】 土砂敷き均しをしていたバックホウがアームを上げたまま旋回し、携帯電話会社の光ケーブル1本を切断（盛土完了後に赤旗による架空線明示を予定しており、事故当時は注意喚起のぼり旗を設置していたものの、台風の影響で風が強かったため、一時的に撤去していた）。

【被害状況】 携帯電話会社の光ケーブル切断
※別基地局で通信をカバーできたため、第三者への影響なし。

【主な要因】 架空線位置を赤旗、看板等で明示するなどの施工計画が遵守されずに作業が実施された（見通しの良い環境で、光ケーブルには防護カバーがされ、架空線をはっきり確認できる状況であったため、赤旗明示や注意喚起のぼり旗等がないまま作業を実施した）。

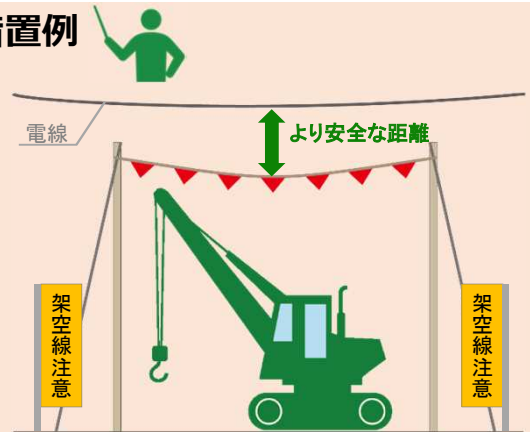
■送電線（裸電線。11kV～500kV）の場合

- 主に鉄塔（一部はコンクリート柱）が使用され、工場・発電所・変電所等に引き込まれています。
- 安衛則では電圧毎に最小離隔距離を2.0～10.8mと定められていますが、各電力会社では停止時の“ジブ振れ”や“目測による誤差”を考慮し、「より安全な距離」を設定しています。
- 接近を防止する目印として、赤旗、マーキング、看板等の、防護施設・注意喚起標識を設置しましょう。**

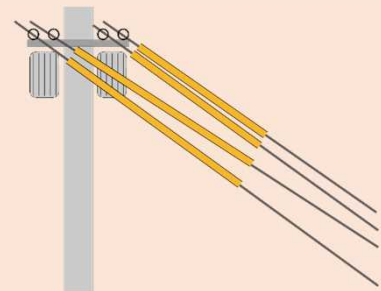
■配電線（被覆電線。100V～6600V）の場合

- 主にコンクリート柱（一部は木柱）が使用され、民家の周辺や道路沿いの柱上に変圧器・断路器があります。
- 安衛則では、電圧毎に最小離隔距離を1.0～1.2mと定められていますが、送電線と同様に「より安全な距離」を設定しています。
- 防護カバーの取り付けを電力会社に依頼してください。**
- 防護カバーが取り付けられていても触れると感電する恐れがあります。**防護カバー取り付け後も、安全な離隔距離を確保しましょう。**
