## 昨年度、地下埋設物事故が多発しました

### 事事故例② 埋設物の深さを確認せず埋設管を破損

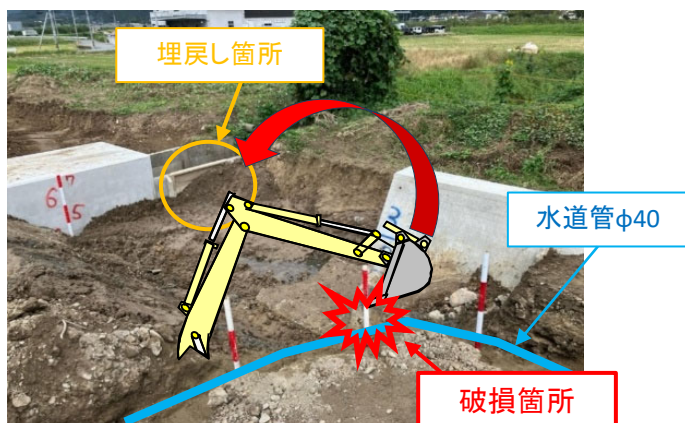
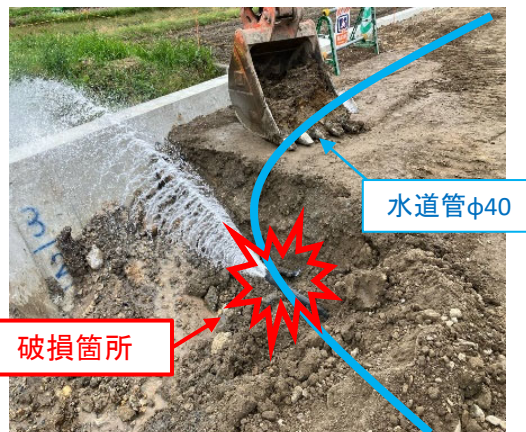
### 事事故例① 計画外掘削で埋設管を破損

水路側壁の埋戻し作業において、施工計画では場内に仮置きしている土砂で埋戻す計画であったが、水路側壁の転倒を防止するため、**取り急ぎ、周辺土砂での埋戻しを行った際に水道管を破損させた。**作業員は埋設管の存在を認識していたものの、もっと深くに埋設されていると思い、周辺土砂を利用しようと掘削した。

計画していない箇所で掘削作業を実施した。

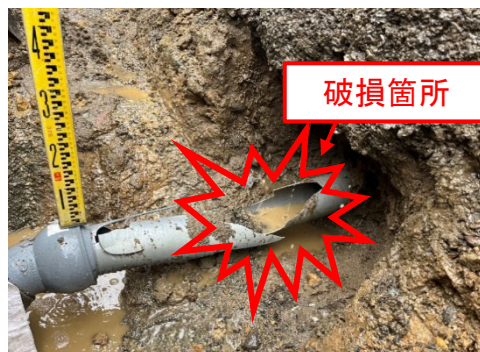
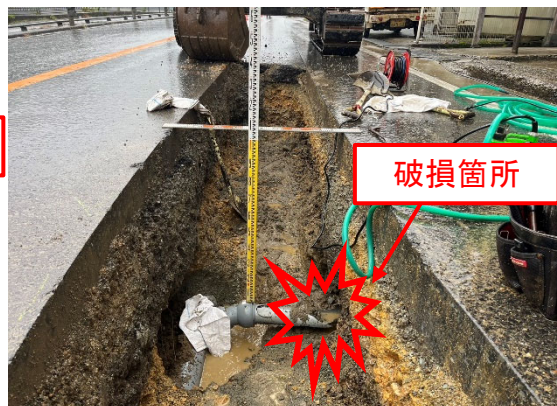
バックホウによる床堀作業で下水道管（取付管）を破損した。舗装面に埋設管の位置をマーキングをしていたが、**機械掘削から手掘りに切り替える深さが明確でなく**、作業員の判断でバックホウ掘削を継続した結果、埋設管を破損した。

掘削作業を行うにあたり、埋設管の深さを確認しなかった。

**わずかな不注意が事故を招きます。現場の関係者により埋設物の位置や種類、形状、離隔などを確認し、安全を確保することが大切です。**
