活用事例

- 橋長 : 121.5m 幅員 : 3.8m
 - 橋梁形式 : 3径間連続鋼床版鈹桁橋
 - 対象部位・部材 : 主桁、横桁、床版、橋脚、支承部
 - 性能カタログ(又はNETIS)番号 : BR010018-V0221
- ☆ [性能カタログへのリンク](#)

橋梁・支援技術

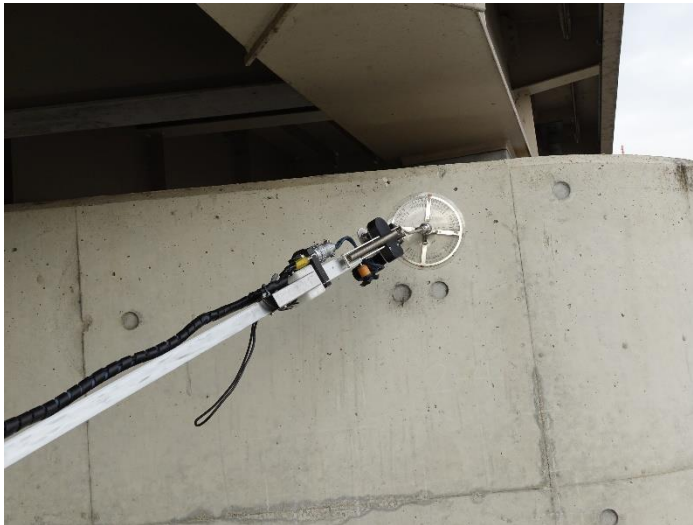
写真-3 損傷確認 (ひびわれ)

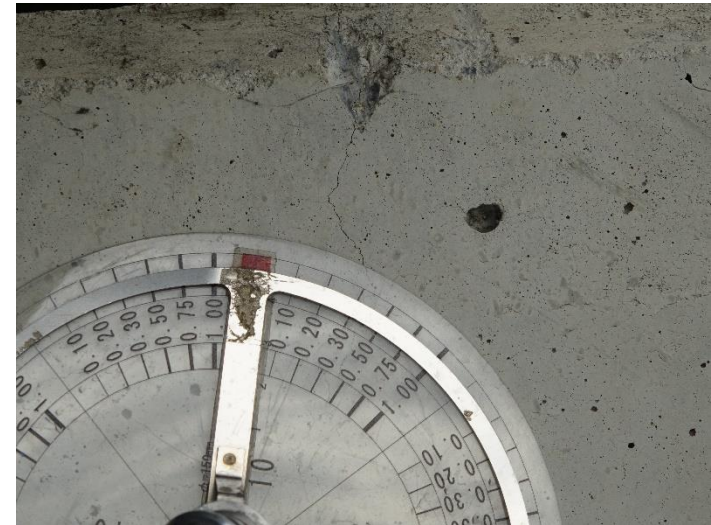
写真-4 損傷確認 (ひびわれ)

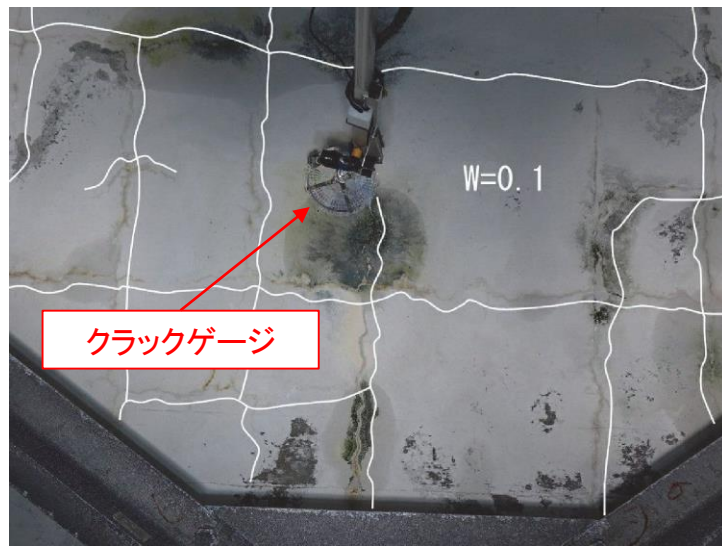
写真-3 点検支援ロボット撮影画像

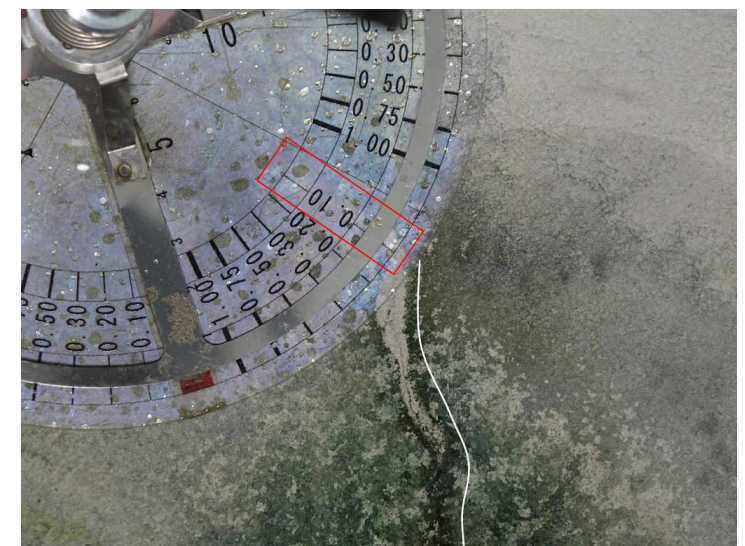
写真-4 撮影画像(写真-3の接写)
