# 水中自航型ロボットカメラ (水中ドローン) による 水中設置物の保全点検技術(1/3)

## 活用事例

- 橋長 : 52.6m 幅員 : 21.0m
- 橋梁形式 : 単純合成鉄桁橋
- 対象部位・部材 : 橋脚・基礎(2基)
- 性能カタログ(又はNETIS)番号:  
KTK - 210002 - A (NETIS)  
(カタログには登録なし)

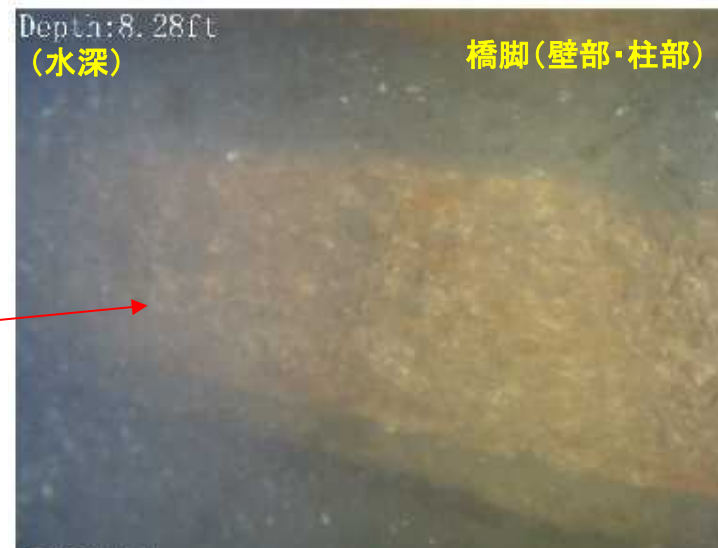
写真-4 撮影画像 (写真-3の水中部)

Depth: 8.28ft  
(水深)

橋脚(壁部・柱部)
