## 活用事例

- 橋長 : 3.00m 幅員 : 20.6m
- 橋梁形式 : RC溝橋 (BOXカルバート)
- 対象部位・部材 : 頂版、側壁
- 性能カタログ (又はNETIS) 番号 : BR020008-V0322
- ☆ [性能カタログへのリンク](#)

## 橋梁・支援技術

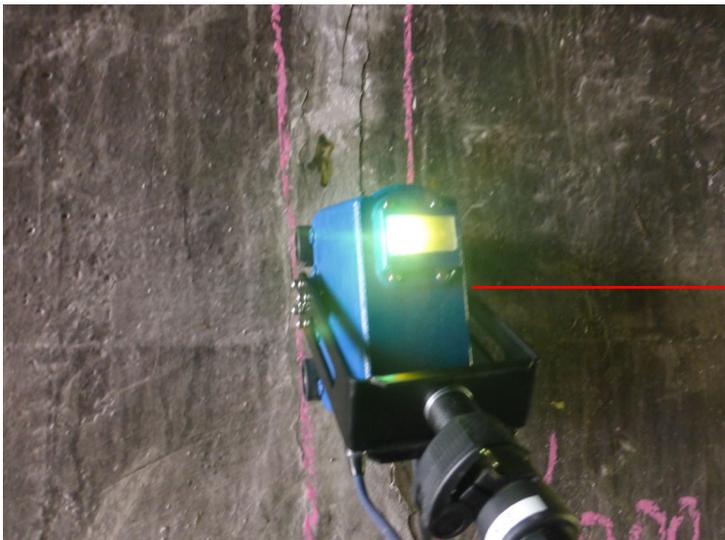
写真-3 うき検出(LED点灯)

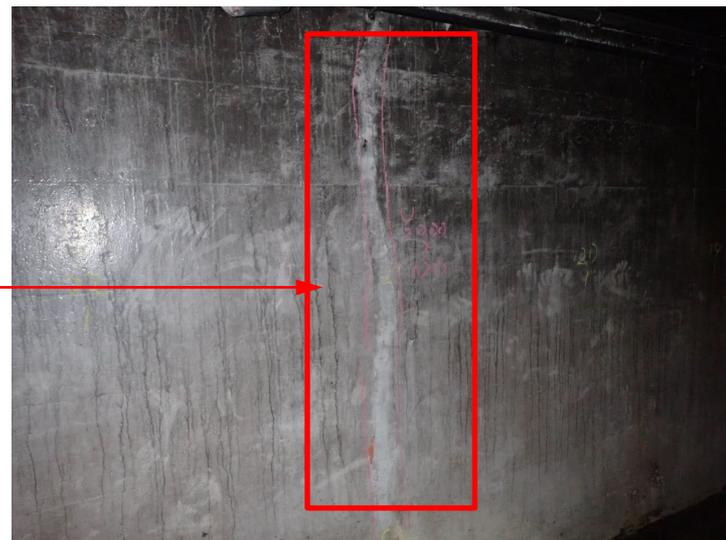
写真-4 損傷箇所

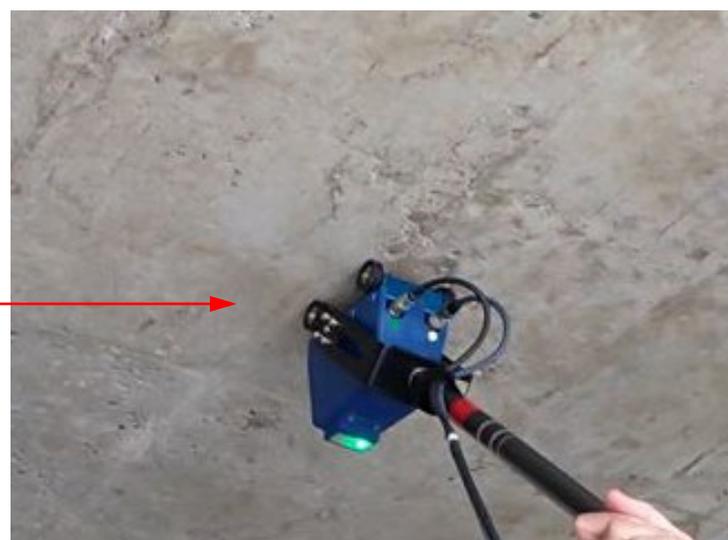
写真-4 健全判定(LED緑)

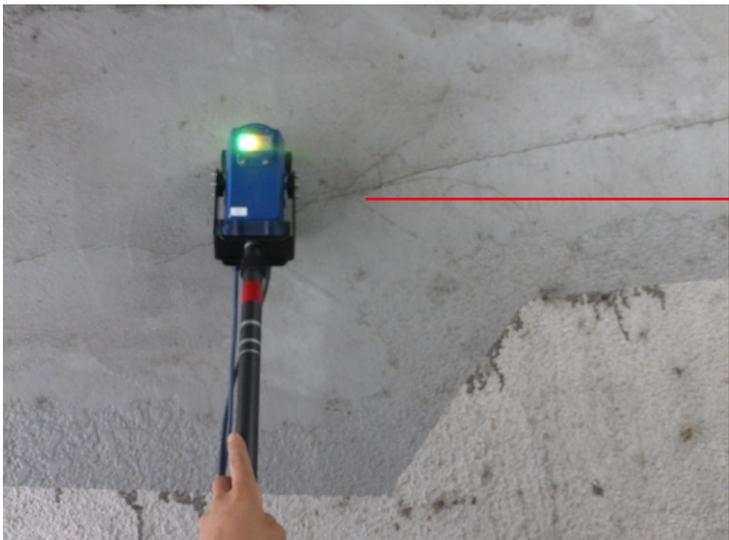
写真-3 うき検出(LED点灯)

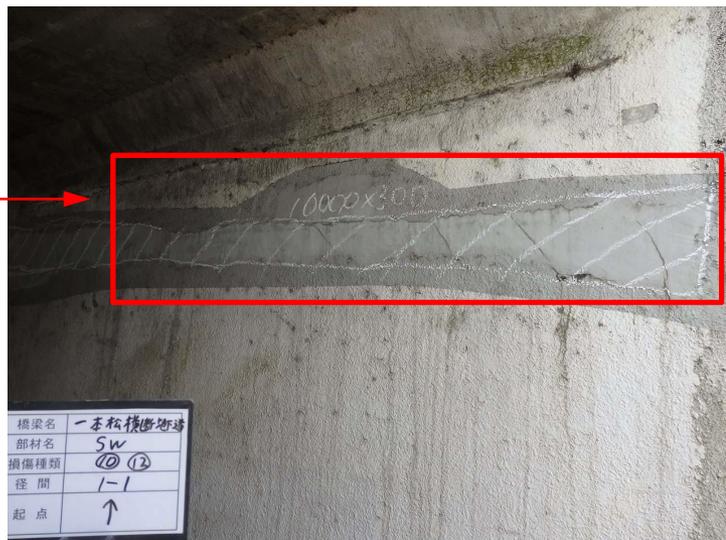
写真-4 損傷箇所

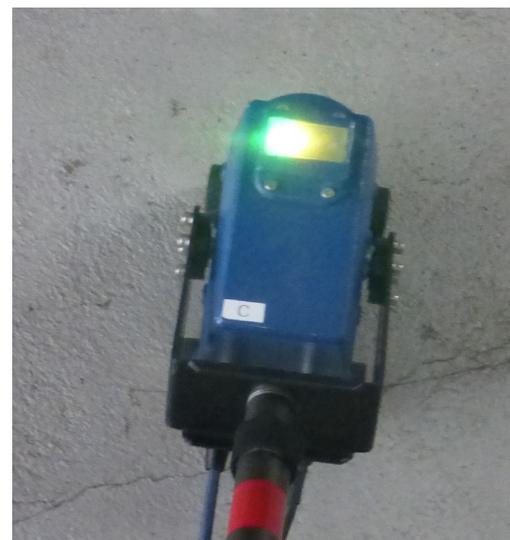
写真-2 健全[LED点灯]

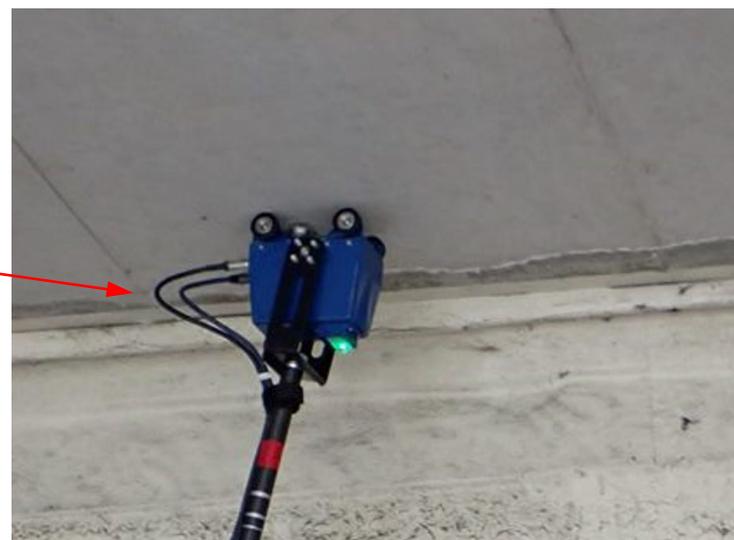
写真-4 健全[LED点灯]

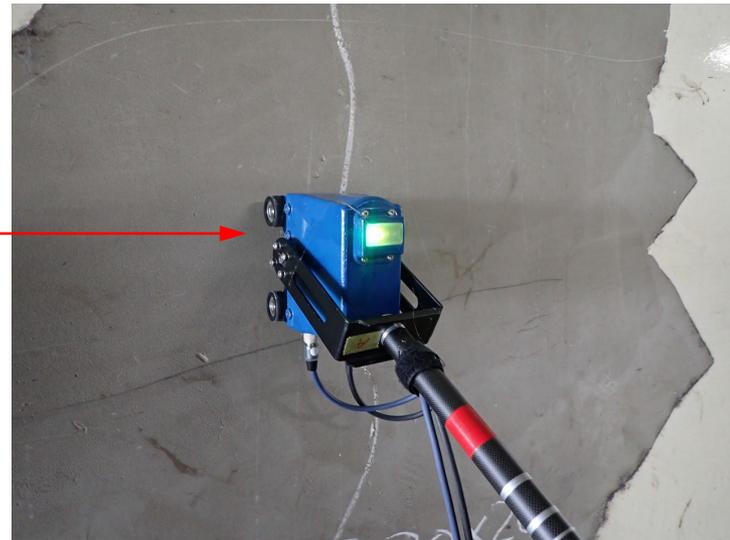
写真-2 健全判定(LED緑)

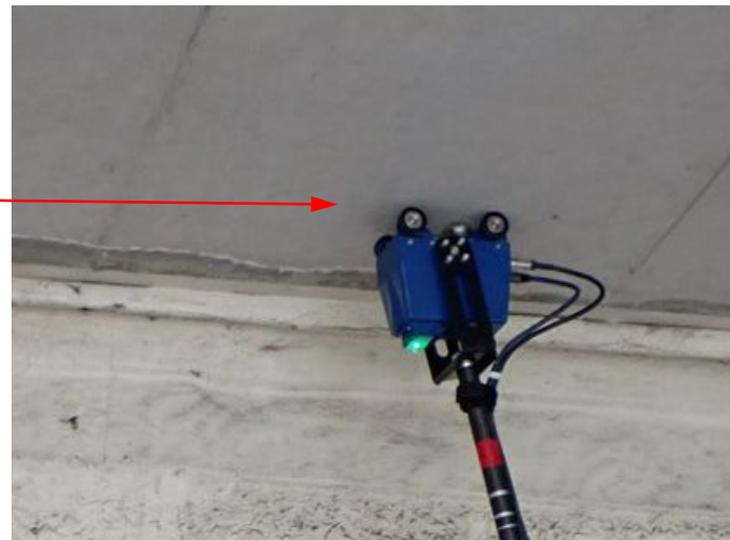
写真-4 健全判定(LED緑)

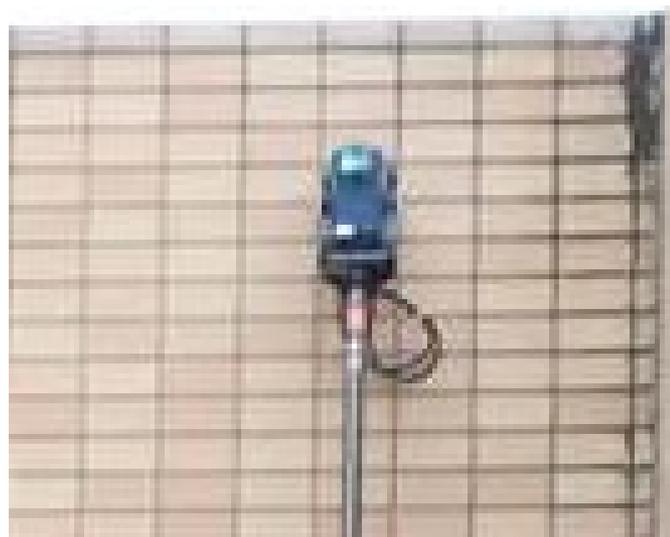
写真-2 健全[LED点灯]

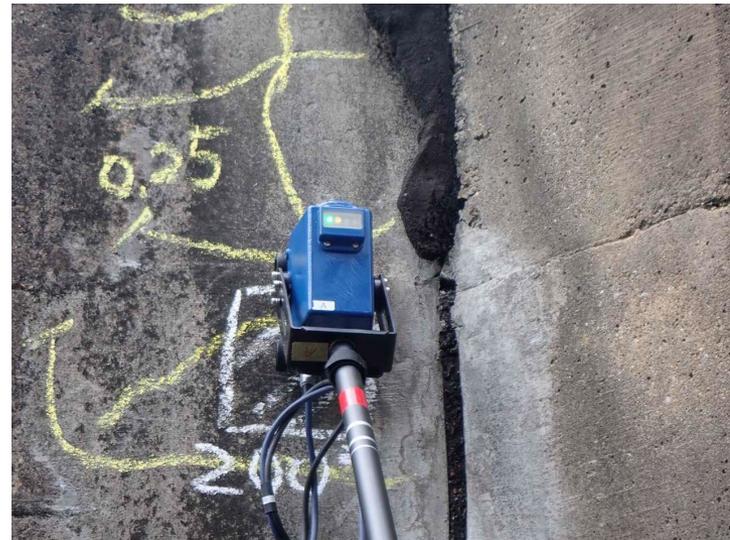
写真-2 損傷確認

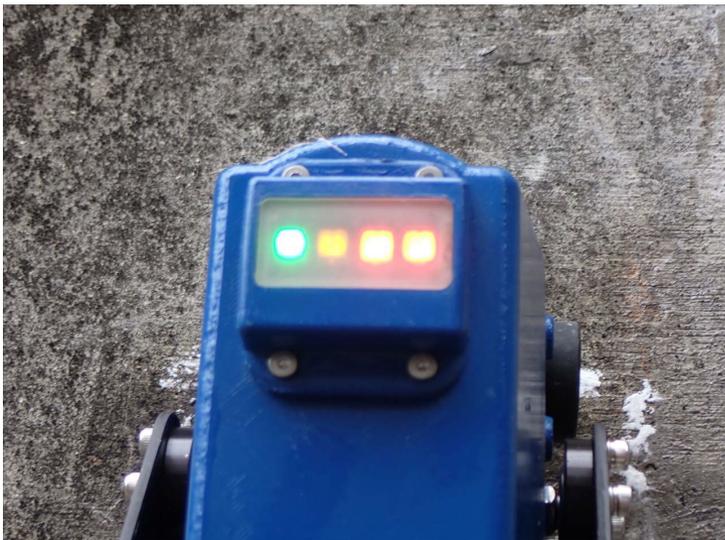
写真-3 うき検出[LED点灯]

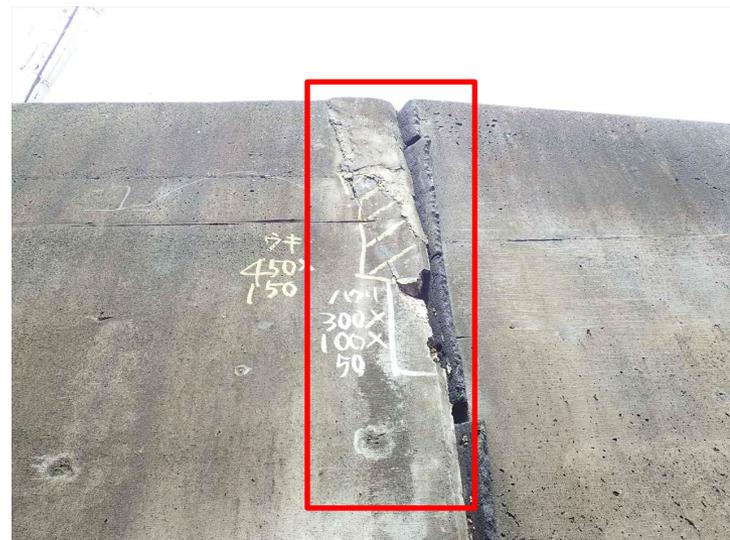
写真-4 損傷箇所
