活用事例

- 橋長 : 2.1m 幅員 : 7.85m
 - 橋梁形式 : 単純RC中実床版橋
 - 対象部位・部材 : 主桁・橋台(2基)
 - 性能カタログ(又はNETIS)番号 : BR010032-V0021
- ☆ [性能カタログへのリンク](#)

橋梁・支援技術

水面フローターと360°カメラを搭載したドローンによる 近畿地方整備局 溝橋の点検(2/3)

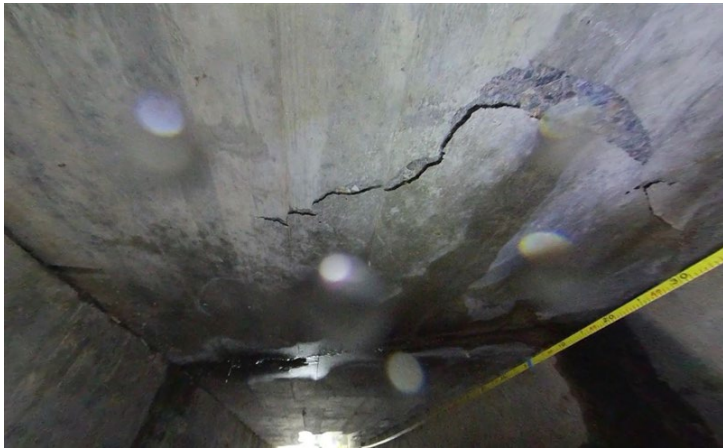
写真-3 主桁(うき:e)

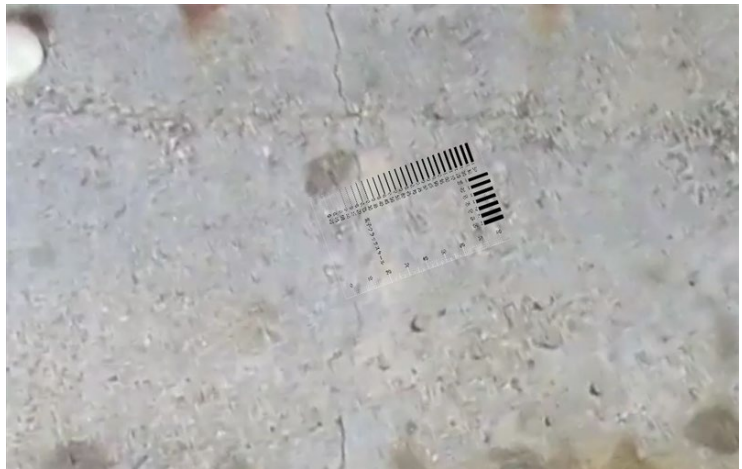
写真-4 縦壁(ひびわれ:d)

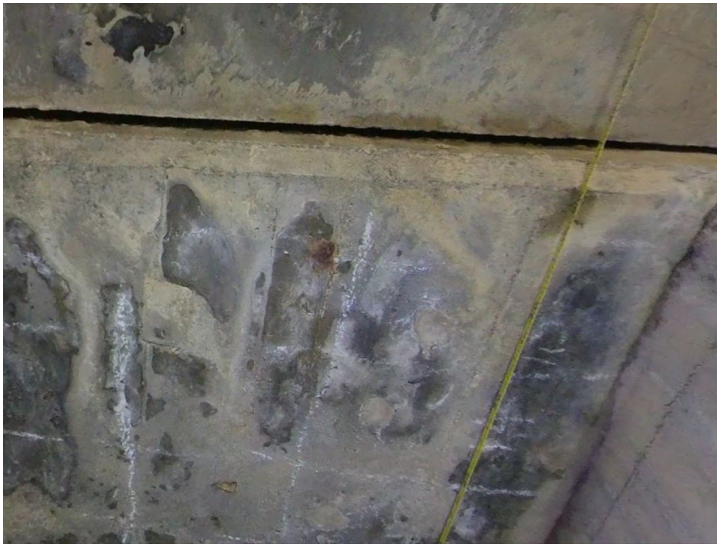
写真-3 主桁(剥離・鉄筋露出:d)

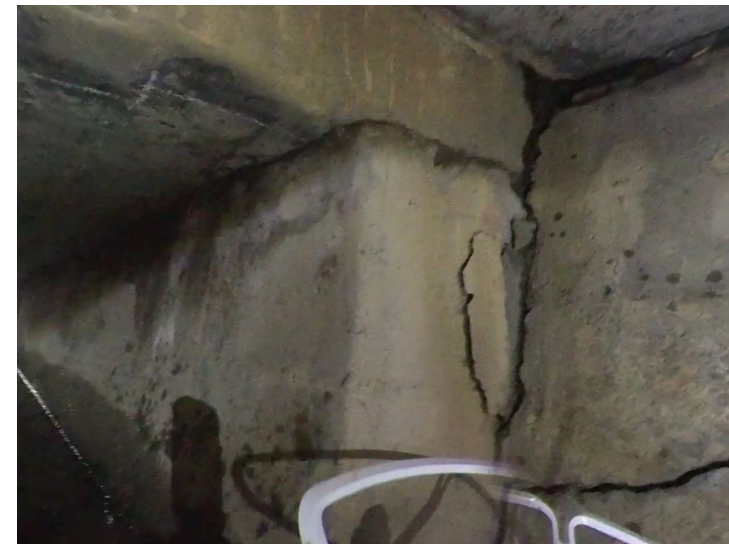
写真-4 縦壁(うき:e)

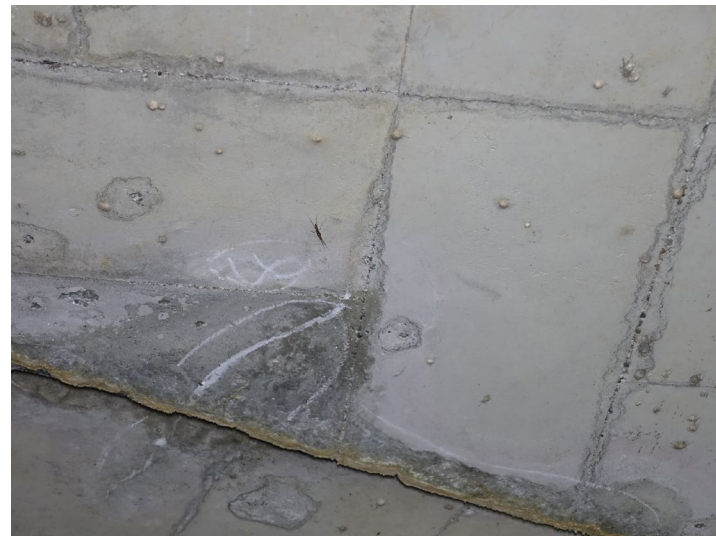
写真-2 頂版(漏水・滞水:e)

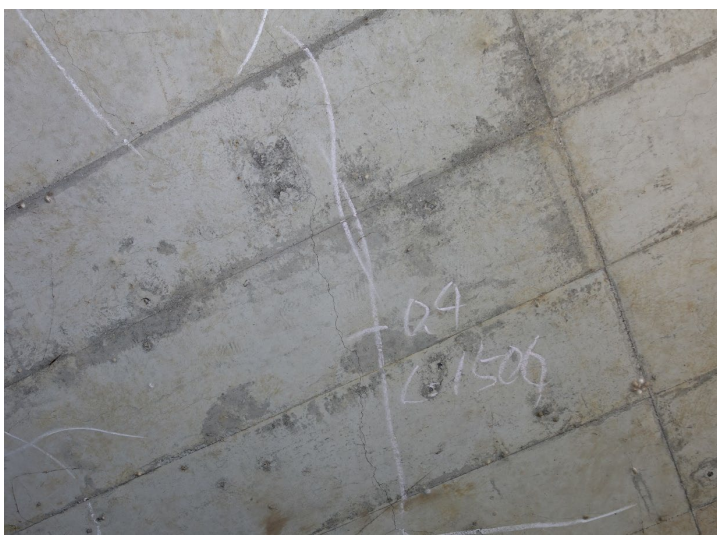
写真-3 頂版(ひびわれ W=0.4mm:d)

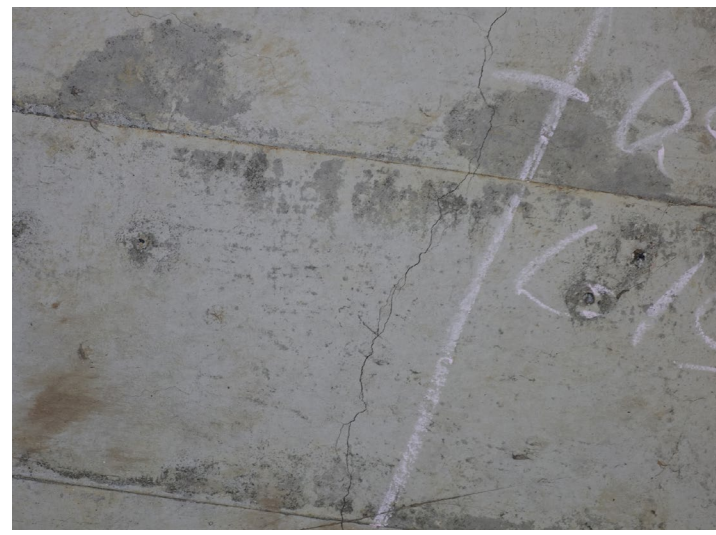
写真-4 頂版(写真-3の接写)
