## 活用事例

- 橋長 : 750.0m、幅員 : 22.65m
- 橋梁形式 : 8径間連続PCポステン中空床版橋  
6径間連続鋼合成開断面箱桁橋2連  
4径間連続鋼合成開断面箱桁橋2連
- 対象部位・部材 : 主桁、横桁、橋脚(梁、柱)、  
床版、支承、防護柵、添架物
- 性能カタログ(又はNETIS)番号  
: BR010043-V0426  
☆ [性能カタログへのリンク](#)

# 360度周囲を認識するドローンを用いた橋梁点検支援技術 (Skydio) (2/3)

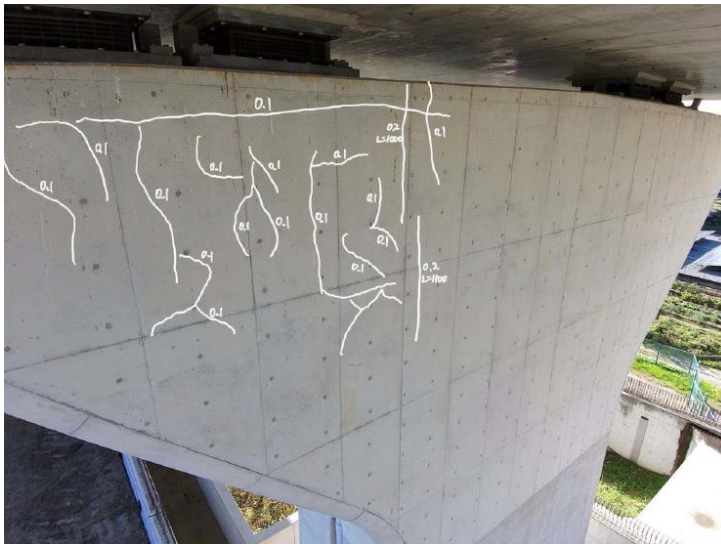
写真-3 梁部(ひびわれ W=0.2mm:d)

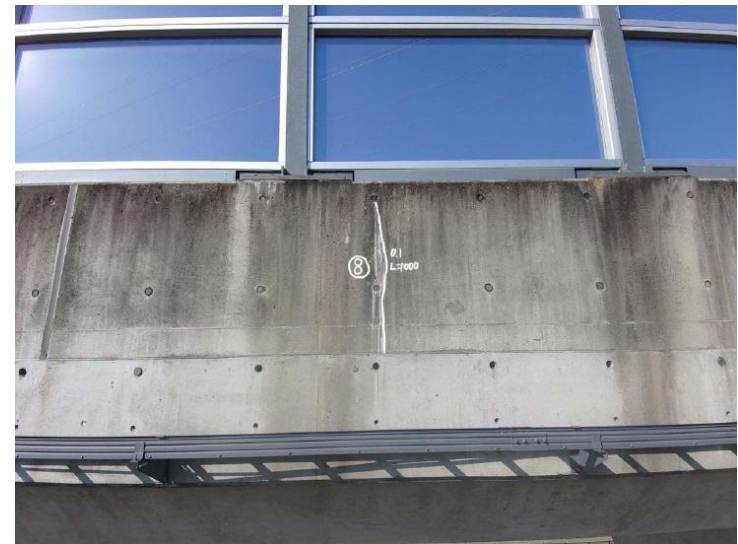
写真-4 防護柵  
(ひびわれ W=0.1mm:b 漏水・遊離石灰:d)

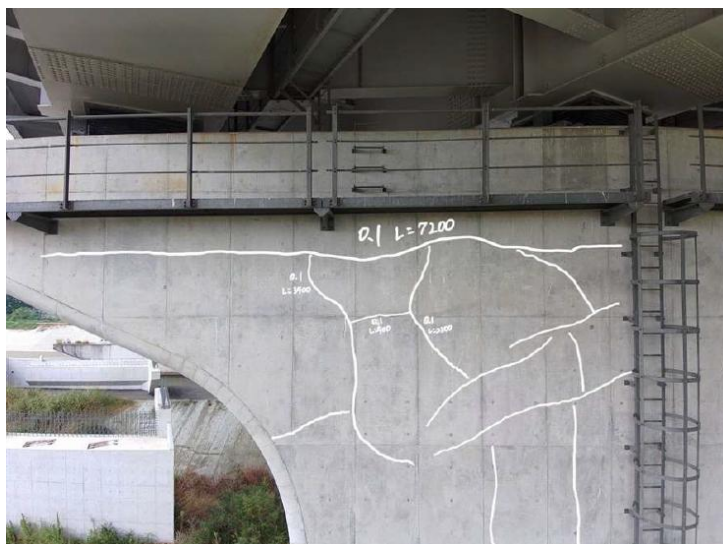
写真-3 梁部(ひびわれ  $W=0.1\text{mm:b}$ )

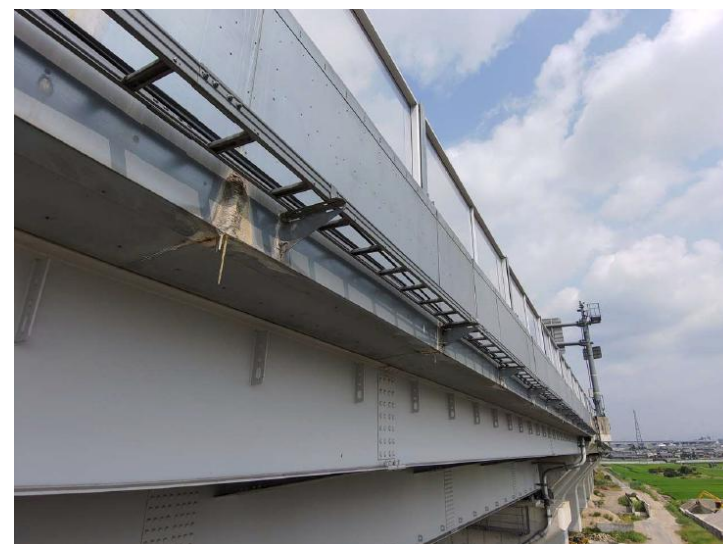
写真-4 防護柵(漏水・遊離石灰:d)

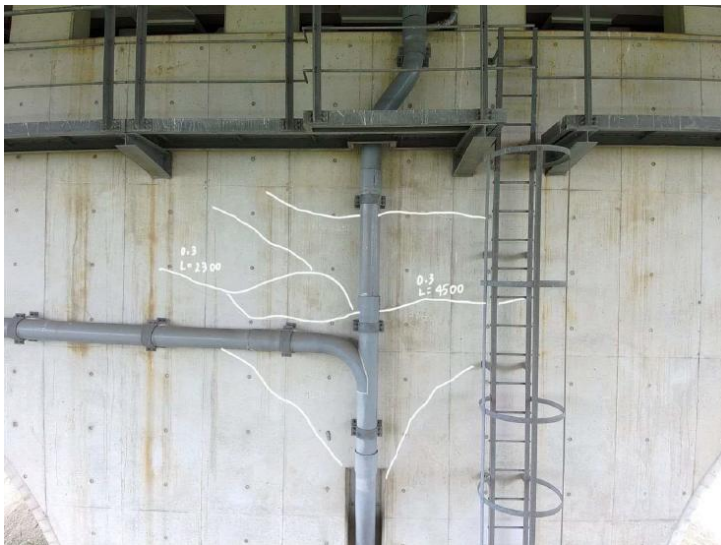
写真-3 梁部(ひびわれ  $W=0.1\text{mm:b}$ )

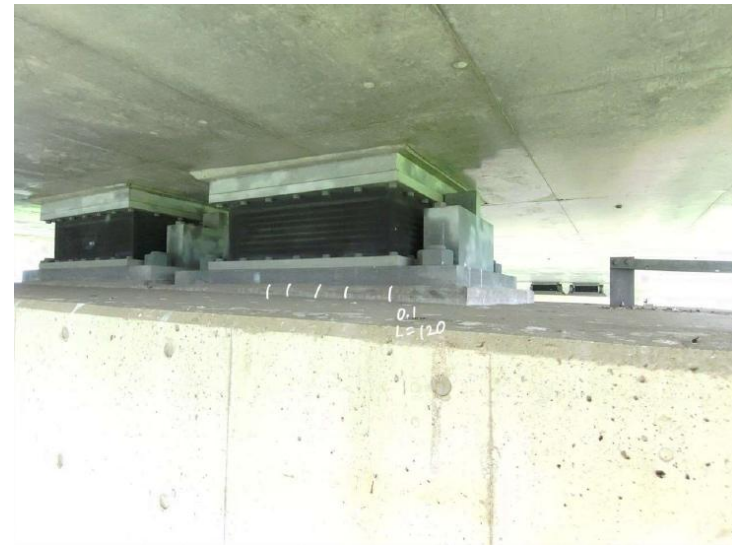
写真-4 沓座モルタル(ひびわれ  $W=0.1\text{mm:b}$ )
