## 活用事例

- 橋長 : 9.8m 幅員 : 20.0m
- 橋梁形式 : 単純RCT桁橋
- 対象部位・部材 : 主桁、横桁、床版、橋台
- 性能カタログ(又はNETIS)番号 : BR010019-V0120  
☆ [性能カタログへのリンク](#)

- 橋長 : 363.0m 幅員 : 10.9m
- 橋梁形式  
: 4径間連続PCラーメン箱桁橋
- 対象部位・部材 : 箱桁内(5m以上)
- 性能カタログ(又はNETIS)番号  
: BR010019-V0120
- ☆ [性能カタログへのリンク](#)

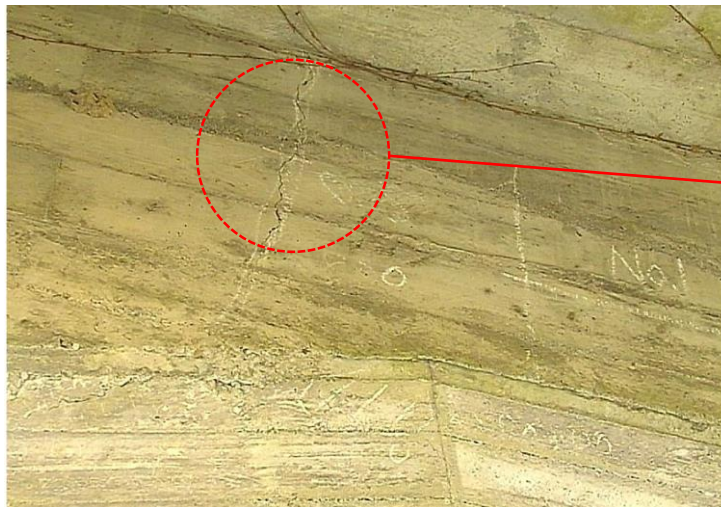
写真-3 損傷確認 (ひびわれ)

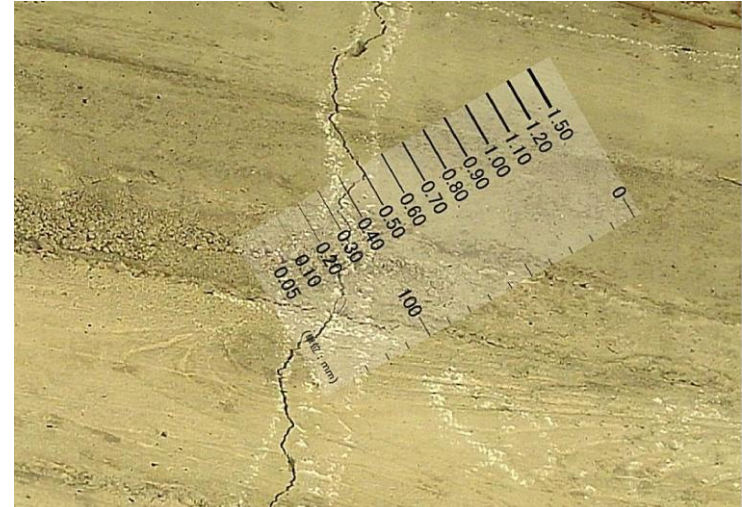
写真-4 ひびわれ幅計測 (モニター上)

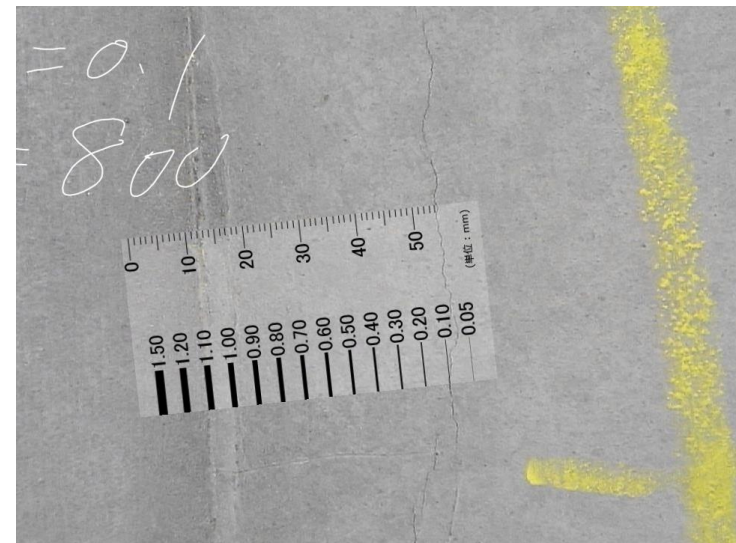
写真-4 ひびわれ幅計測 (モニター上)
