## 活用事例

- 橋長 : 31.26m、幅員 : 24.80m
- 橋梁形式 : 単純PCプレテン床版橋3連
- 対象部位・部材 : 第1・2径間  
上部工:主桁、床版、地覆、落橋防止構造
- 性能カタログ(又はNETIS)番号  
: BR010019-V0625  
☆ [性能カタログへのリンク](#)

## 橋梁・支援技術

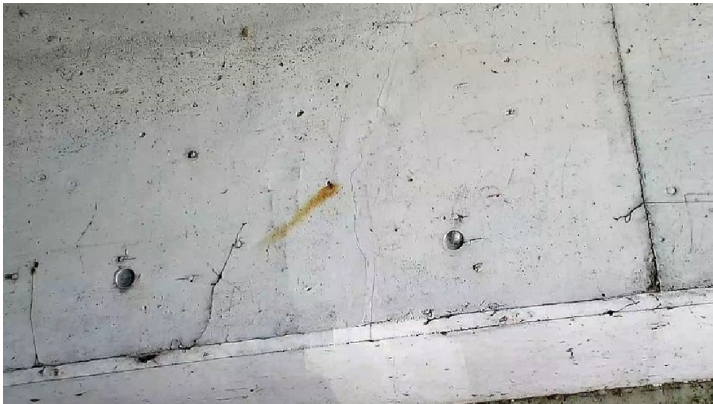
写真-3 落橋防止構造(ひびわれ  $w=0.3\text{mm}$ )

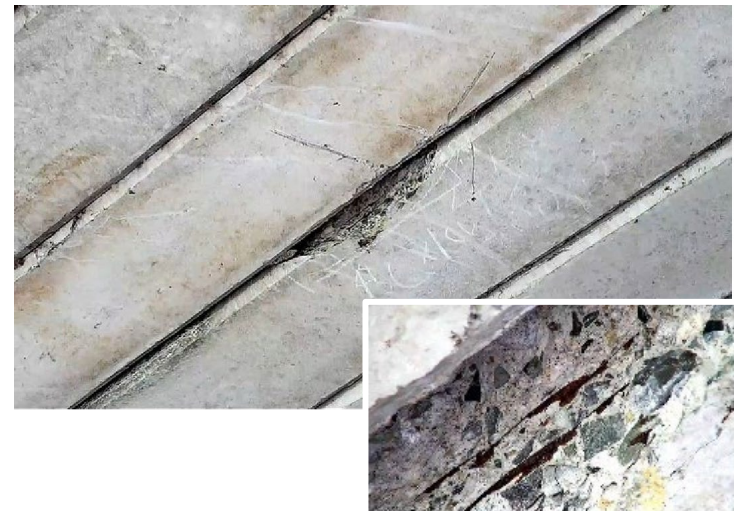
写真-4 主桁(剥離・鉄筋露出)

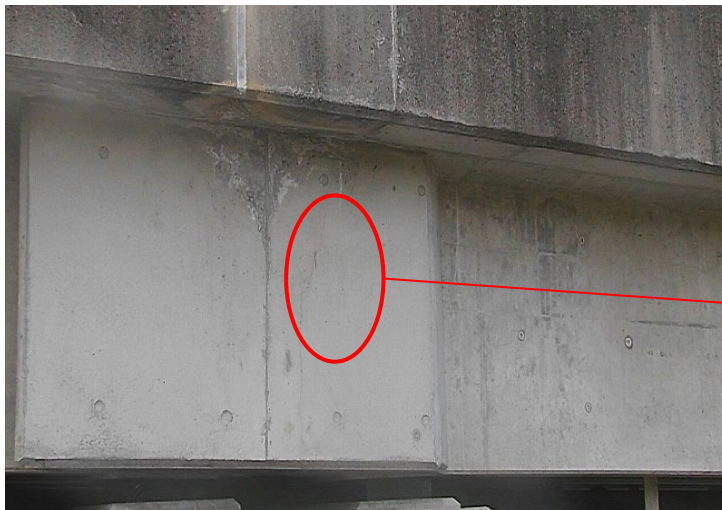
写真-3 PC定着部(ひびわれ W=0.2mm)

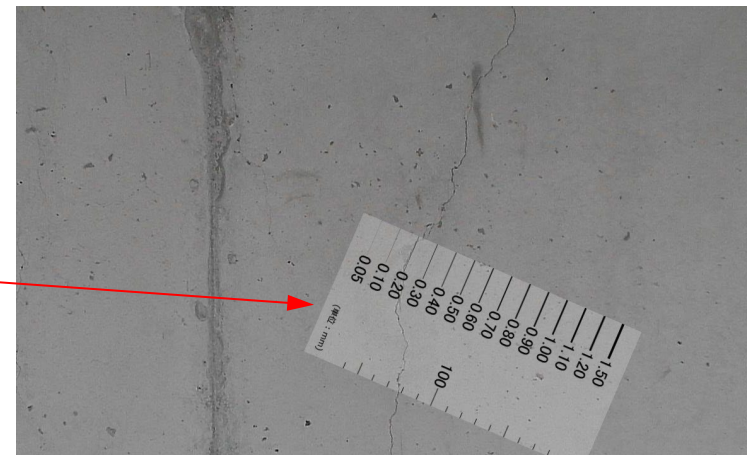
写真-4 PC定着部(写真-3の接写)

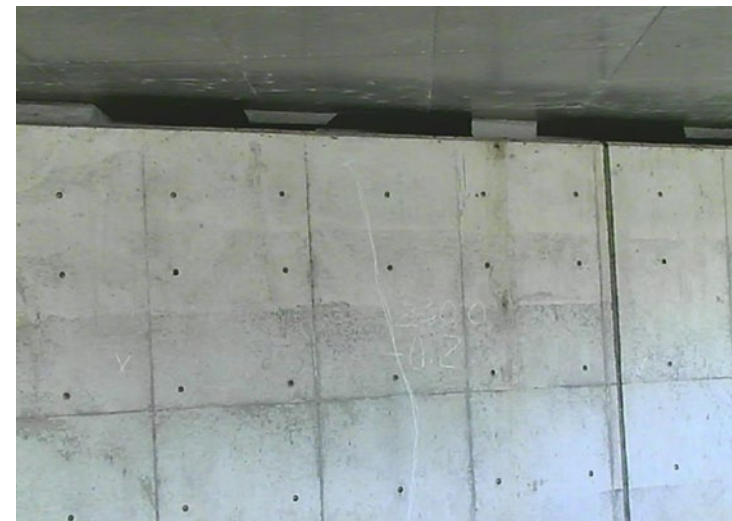
写真-4 縦壁(ひびわれ)

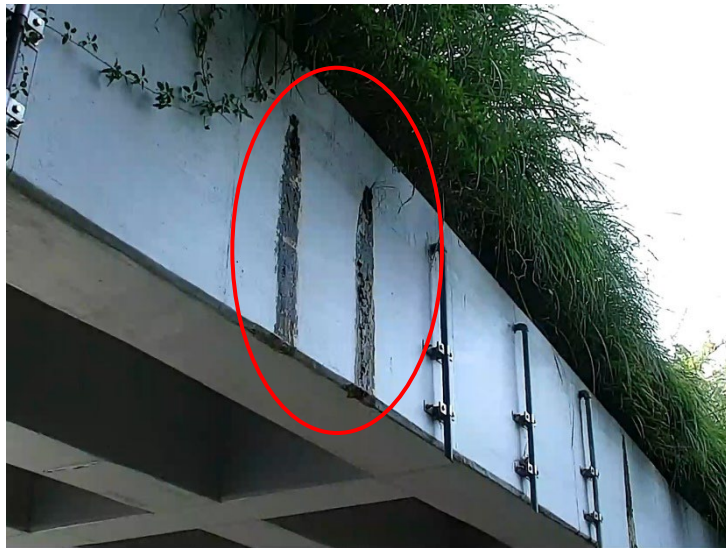
写真-3 主桁(漏水・滞水)

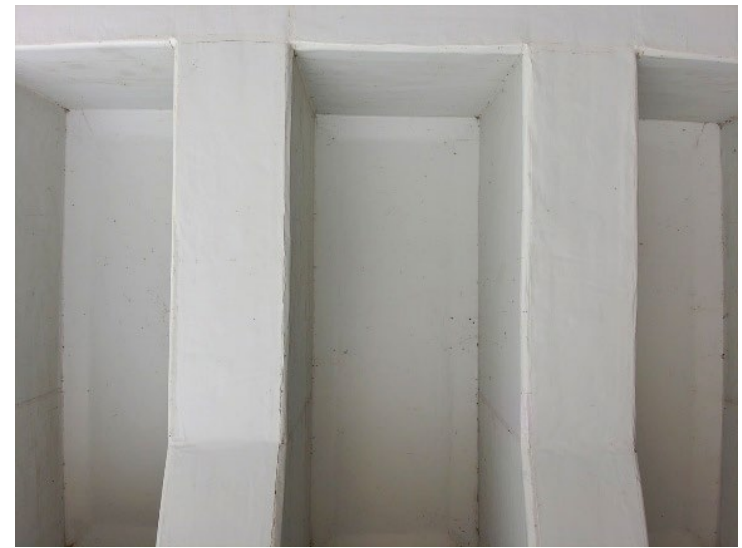
写真-4 床版(健全)

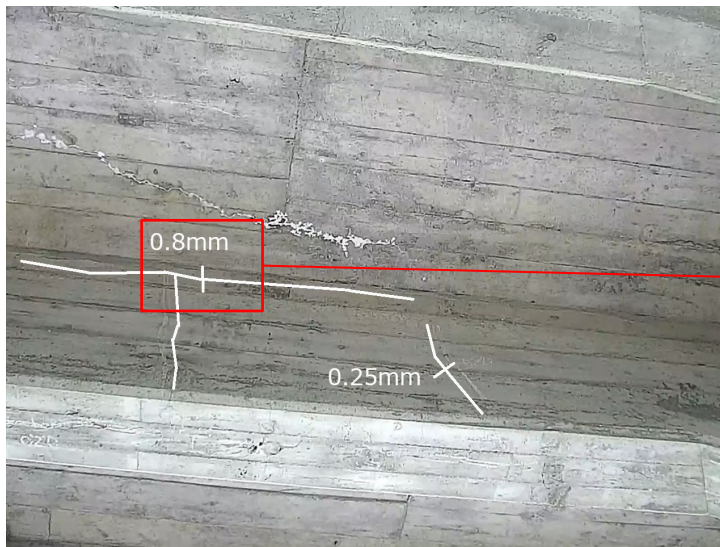
写真-3 主桁(ひびわれ)

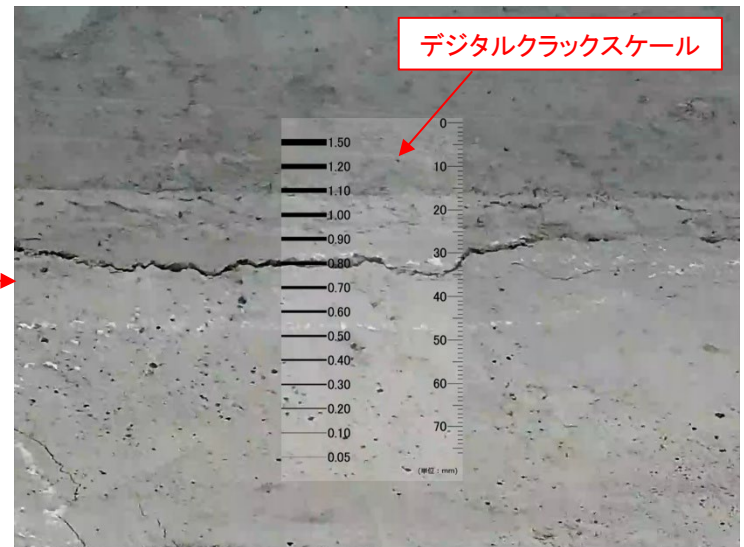
写真-4 ひびわれ幅計測(モニター上)

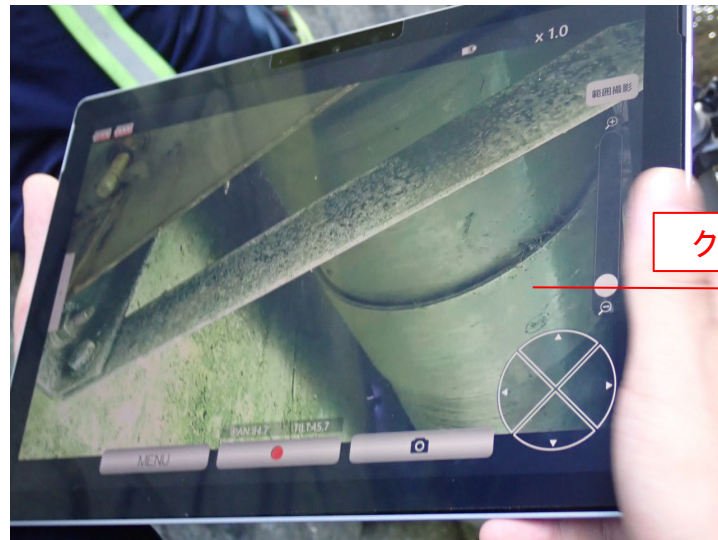
写真-3 損傷確認[ひびわれ]

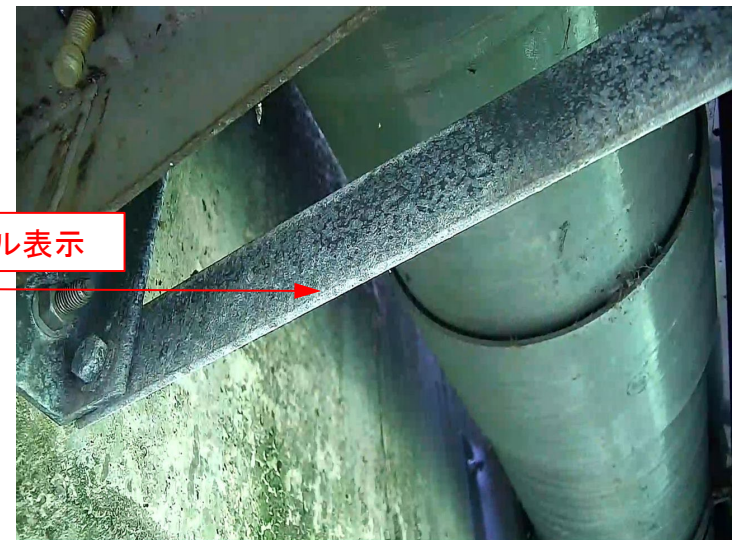
写真-4 損傷部拡大写真
