## 活用事例

- 橋長：247.5m 幅員：10.72m
- 橋梁形式：5径間連続合成鈑桁橋
- 対象部位・部材：第4径間, P4
- 性能カタログ(又はNETIS)番号  
:BR010009-V0020  
☆ [性能カタログへのリンク](#)

# 全方向衝突回避センサーを有する小型ドローン(2/3) 近畿地方整備局

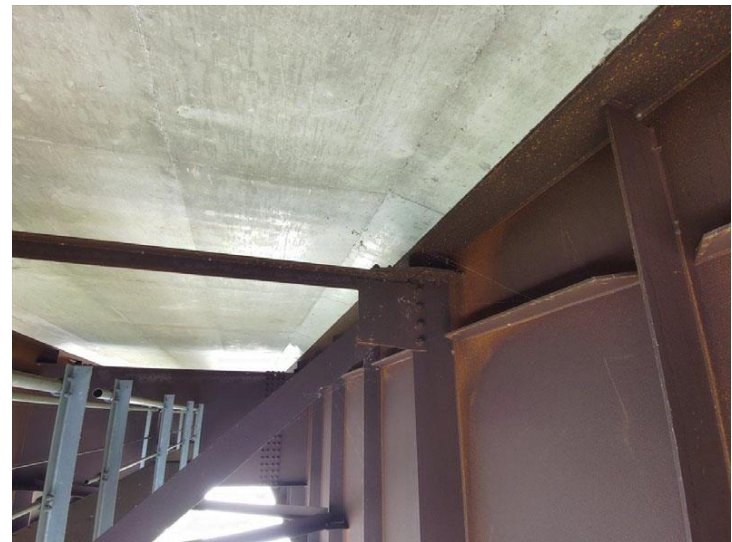
写真-2 対傾構(健全)

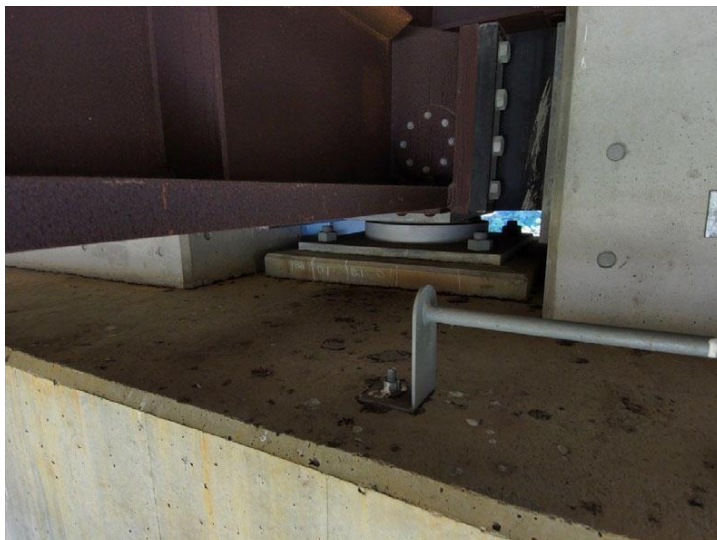
写真-3 沓座モルタル(ひびわれ)

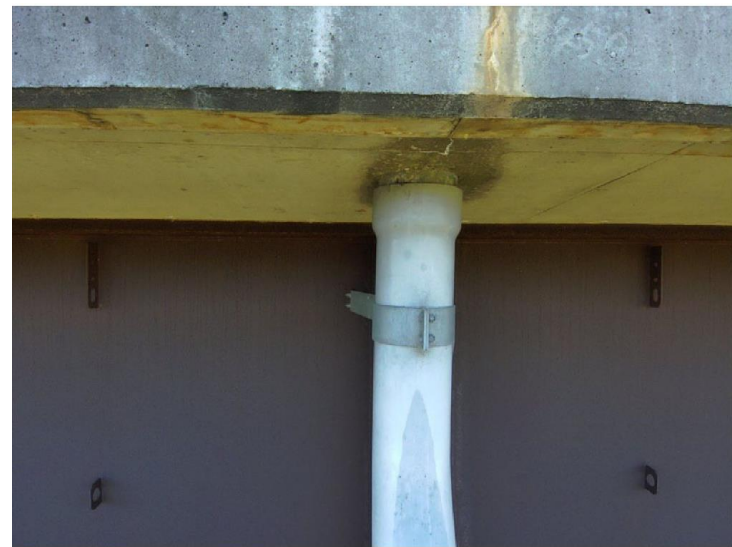
写真-4 排水管(漏水・滞水:e)
