活用事例

- 橋長 : 89.9m 幅員 : 10.0m
- 橋梁形式 : 鋼単純合成鉄桁橋2連
- 対象部位・部材 : P1橋脚(梁、柱)
- 性能力タログ(又はNETIS)番号:
BR010009-V0020
- [☆性能力タログへのリンク](#)

全方向衝突回避センサーを有する小型ドローン(2/3) 近畿地方整備局

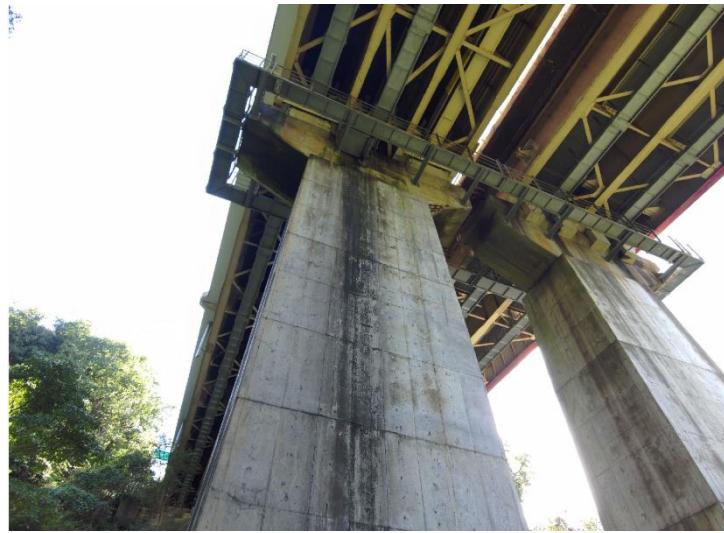
写真-2 柱(伝い水汚れ:e)

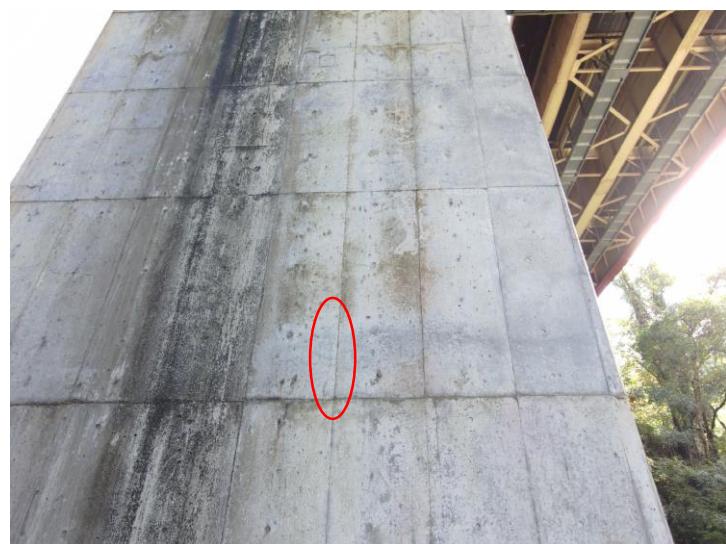
写真-3 柱(ひびわれ W=0.1mm:b)

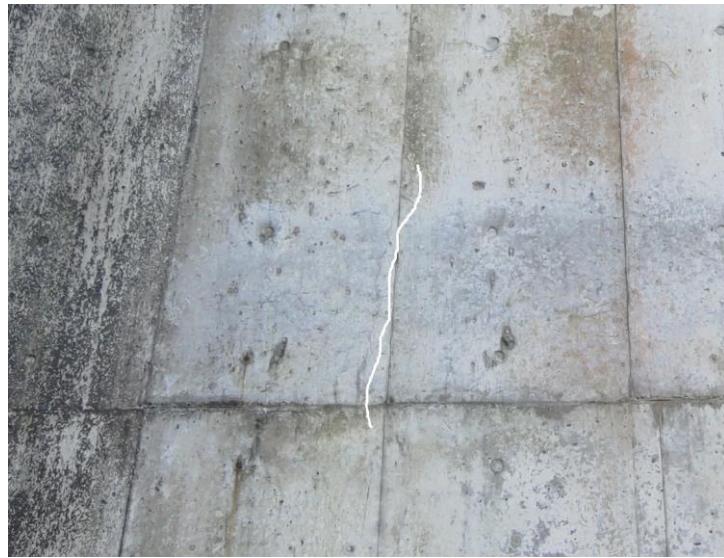
写真-4 写真-3の接写

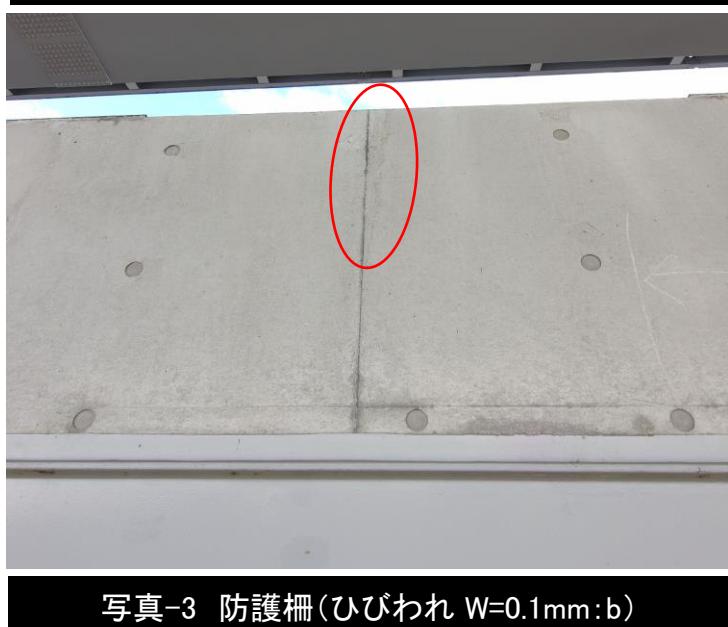
写真-3 防護柵(ひびわれ W=0.1mm:b)

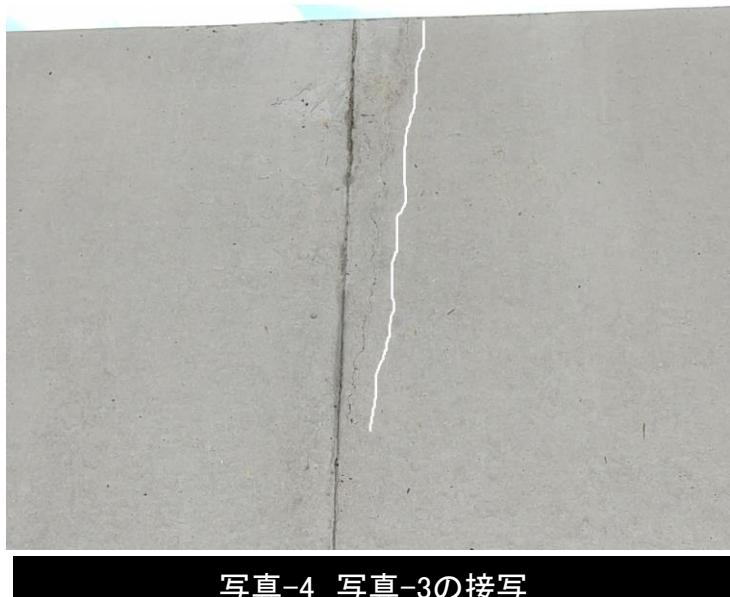
写真-4 写真-3の接写

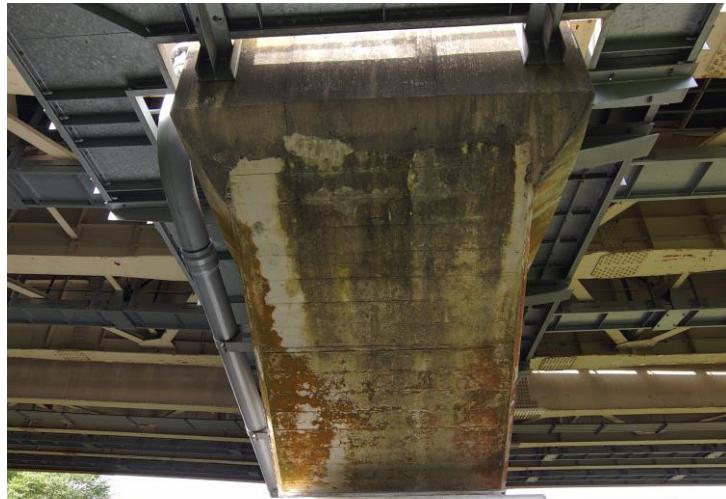
写真-2 梁(伝い水汚れ:e)

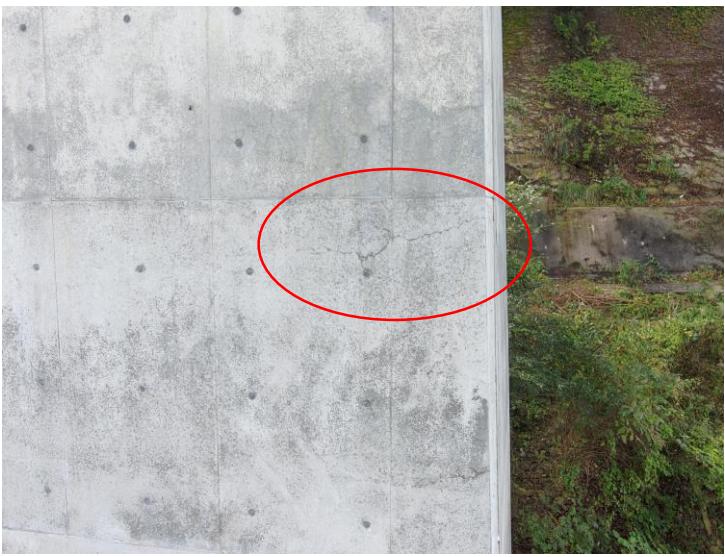
写真-3 柱(ひびわれ W=0.2mm:c)

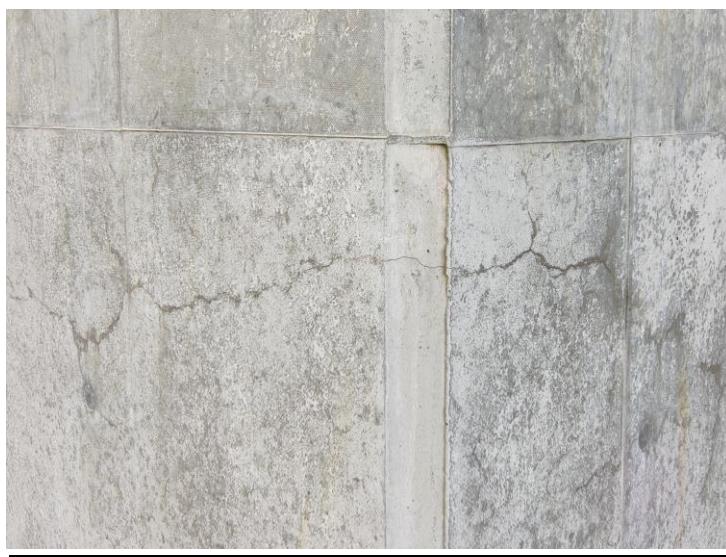
写真-4 写真-3の接写

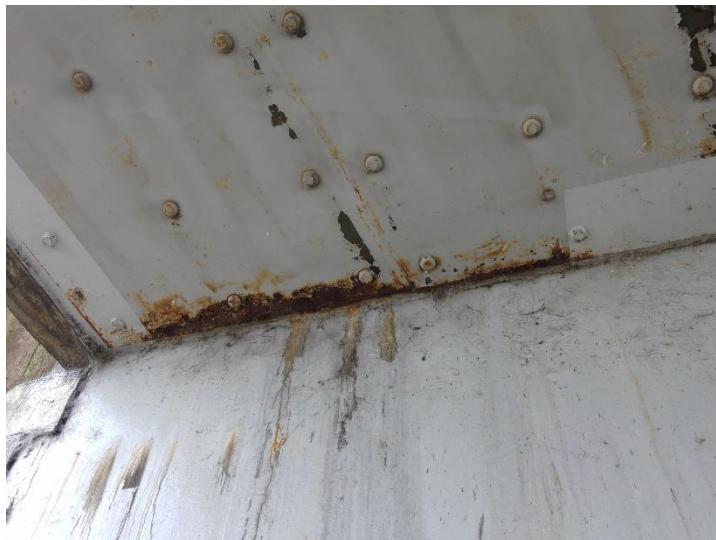
写真-2 損傷写真(腐食)

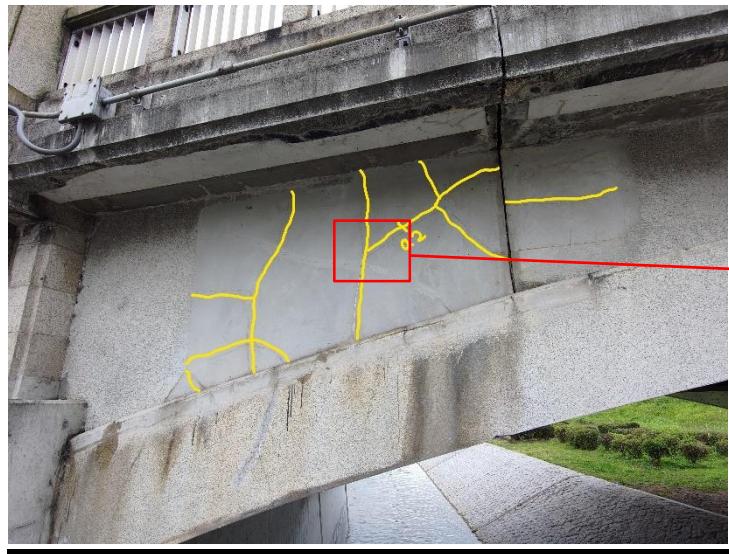
写真-3 損傷写真 (ひびわれ:電子チョーキング)

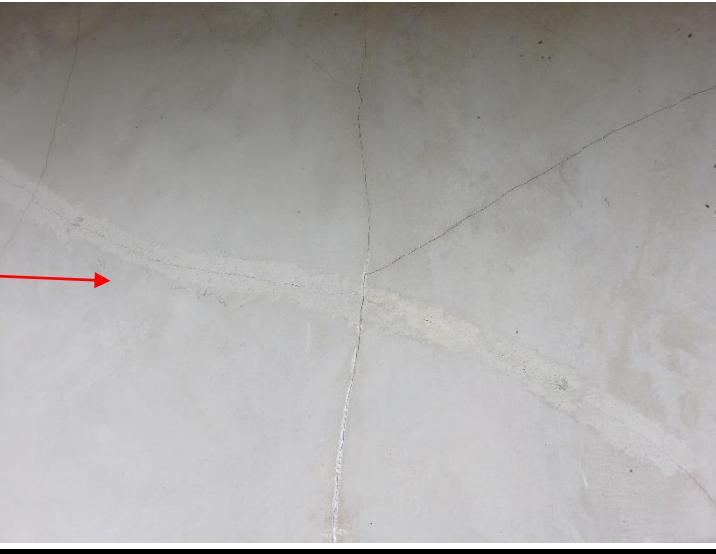
写真-4 写真-3の接写

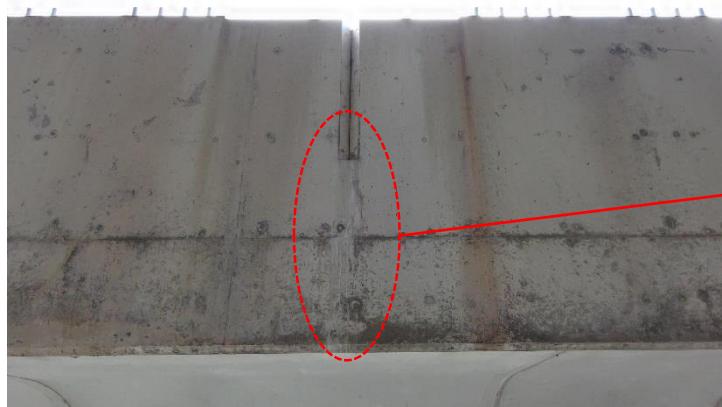
写真-3 損傷写真（ひびわれ、漏水・遊離石灰）

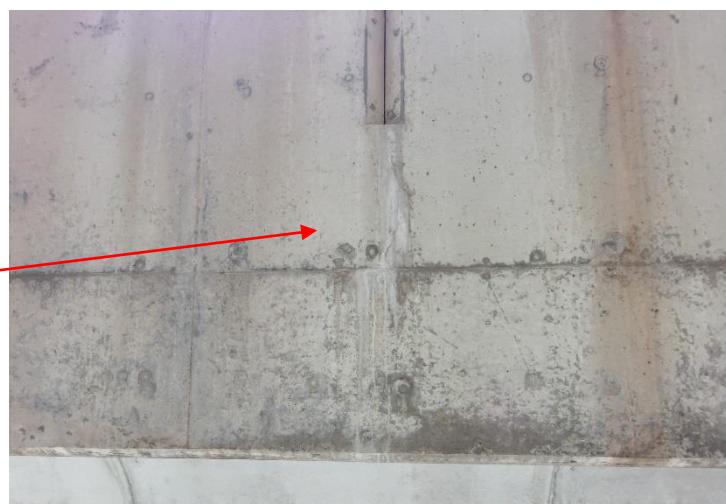
写真-4 写真-3の接写

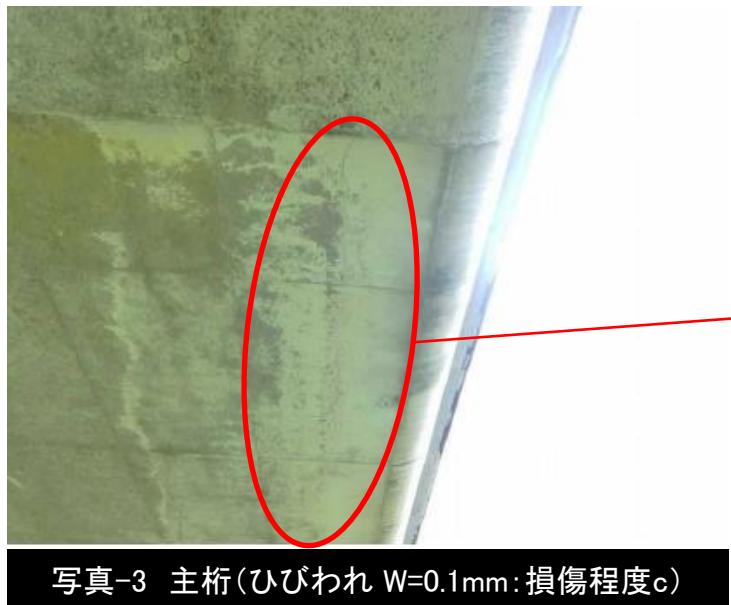
写真-3 主桁(ひびわれ $W=0.1\text{mm}$: 損傷程度c)

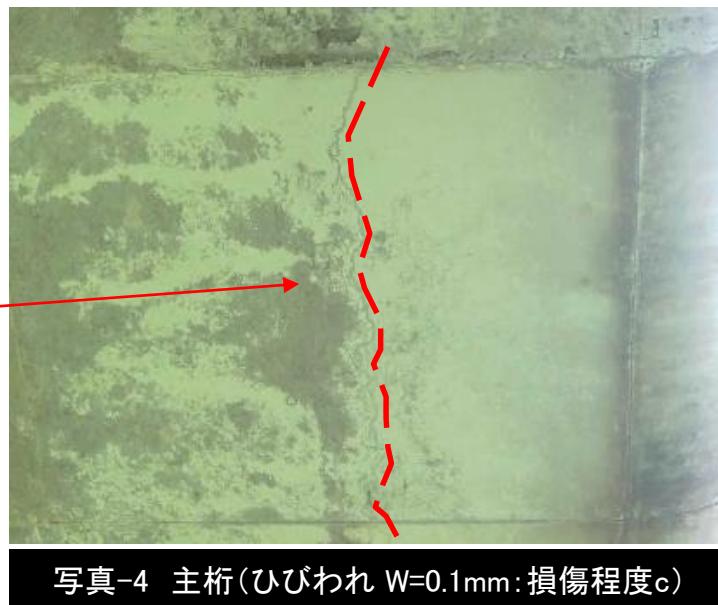
写真-4 主桁(ひびわれ $W=0.1\text{mm}$: 損傷程度c)

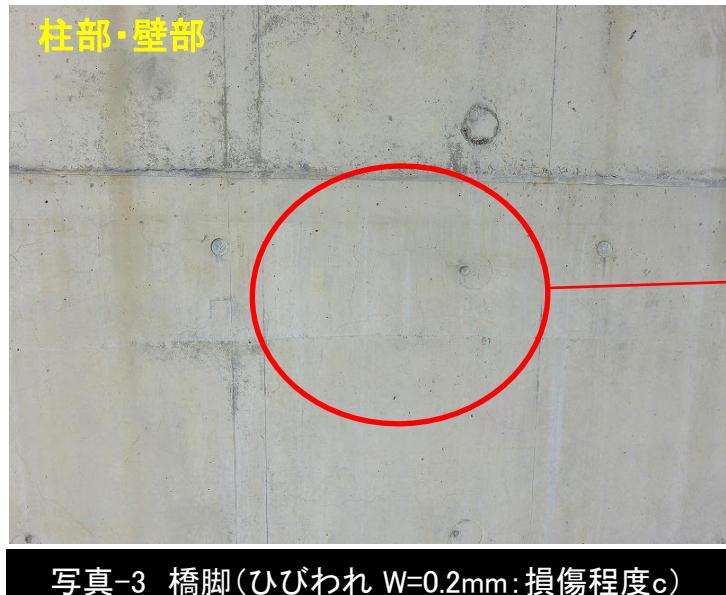
写真-3 橋脚(ひびわれ $W=0.2\text{mm}$: 損傷程度c)

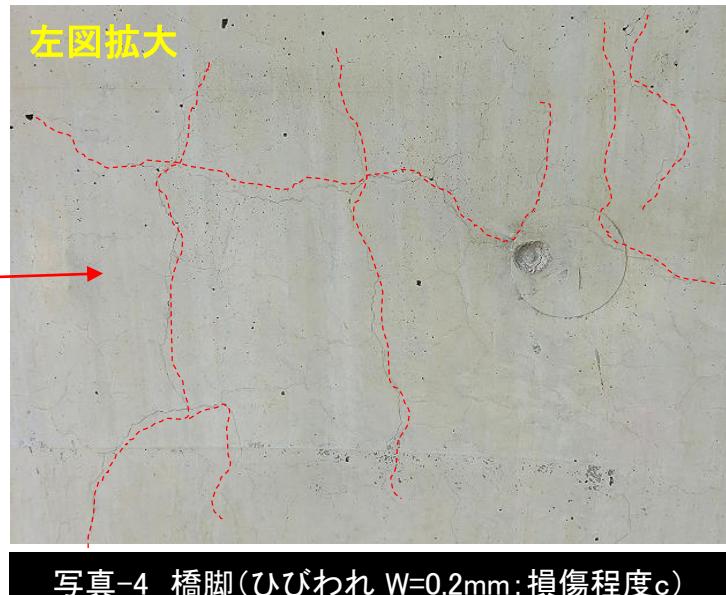
写真-4 橋脚(ひびわれ $W=0.2\text{mm}$: 損傷程度c)

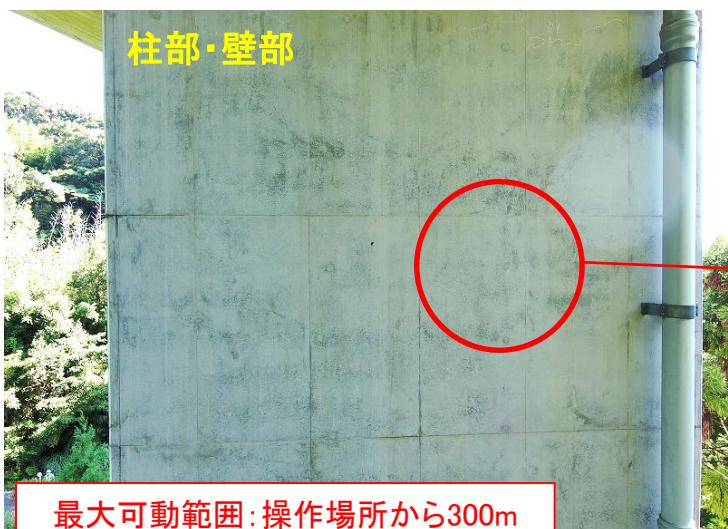
写真-3 橋脚(ひびわれ W=0.1mm:損傷程度b)

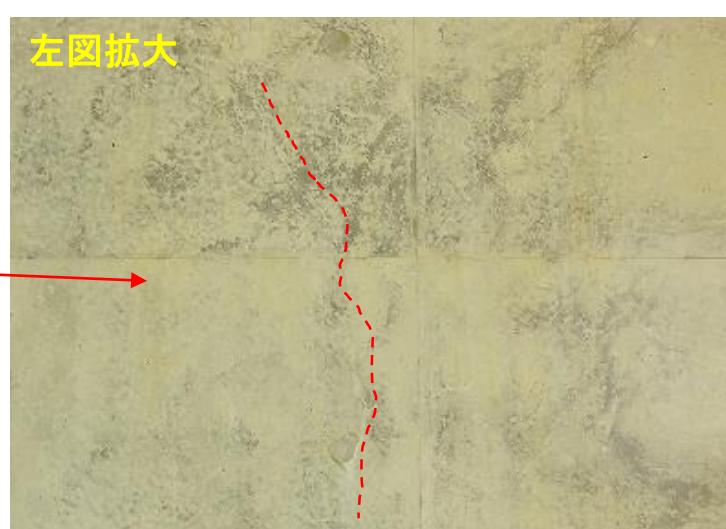
写真-4 橋脚(ひびわれ W=0.1mm:損傷程度b)
