### 活用事例

- 橋長：10.0m、幅員：16.5m
- 橋梁形式：単純PCプレテン中空床版橋
- 対象部位・部材：主桁、床版、豎壁、  
                                支承、地覆
- 性能カタログ(又はNETIS)番号  
          :BR010009-V0121
- ☆[性能カタログへのリンク](#)

### 橋梁・支援技術

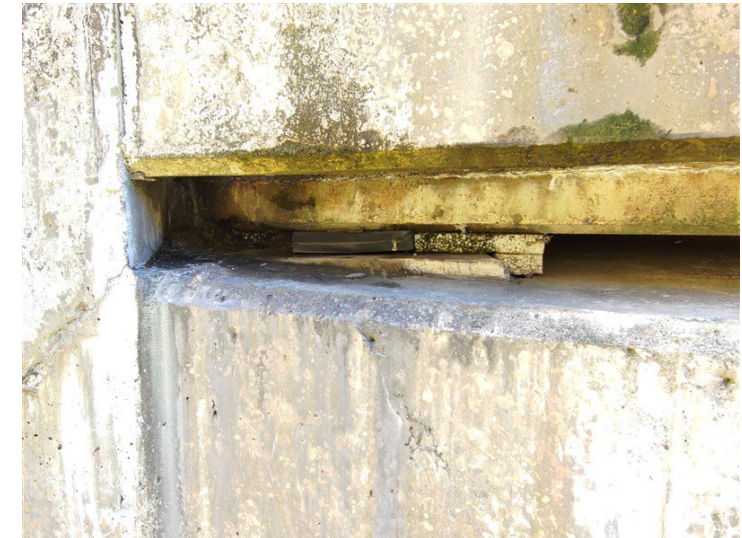
写真-3 床版(遊離石灰:d)

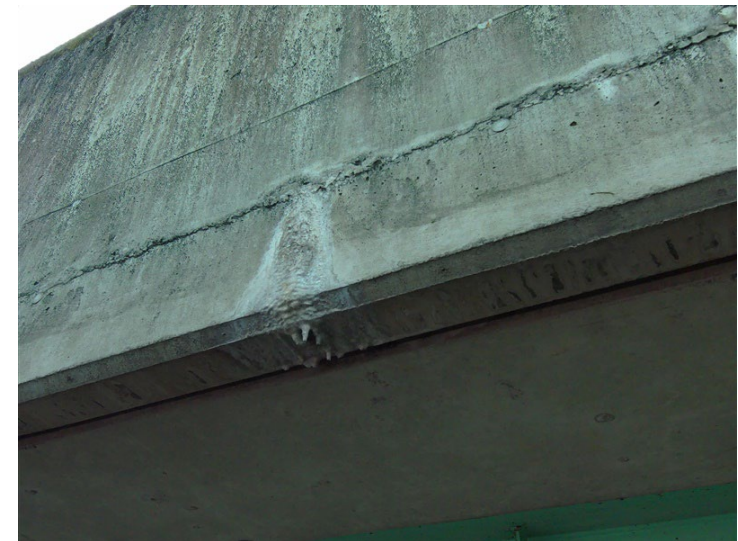
写真-3 床版ひびわれ(ひびわれ=0.1mm:c)

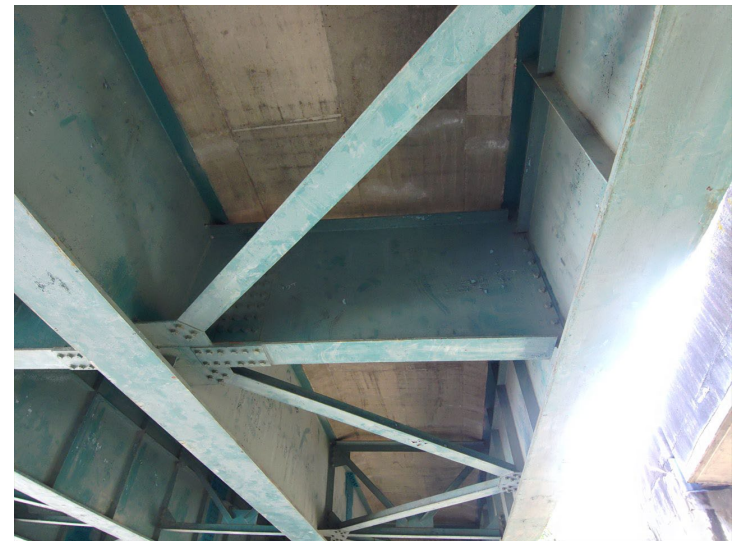
写真-3 主桁(防食機能の劣化:d)

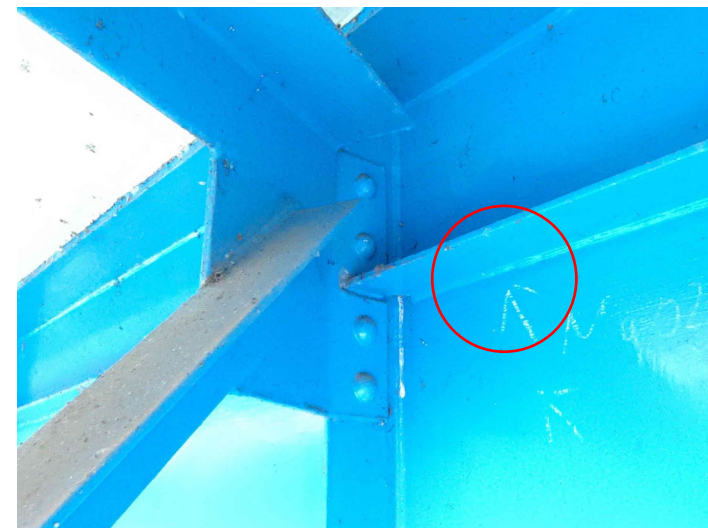
写真-3 主桁(亀裂なし:a)

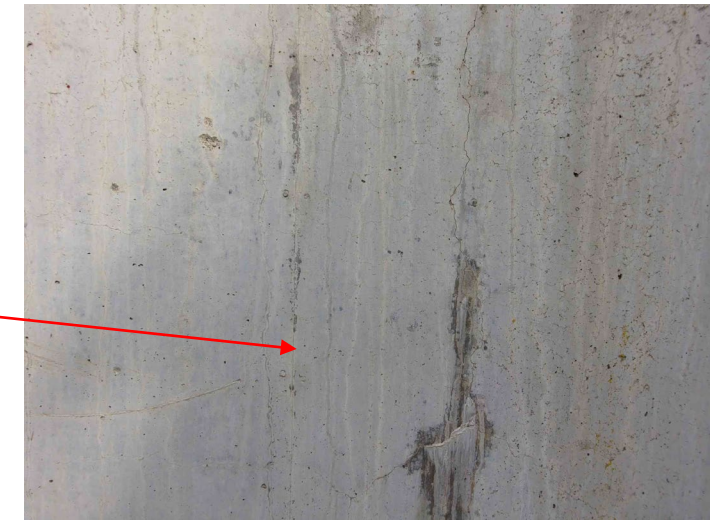
写真-3 橋脚(ひびわれ W=0.3mm: 損傷程度d)

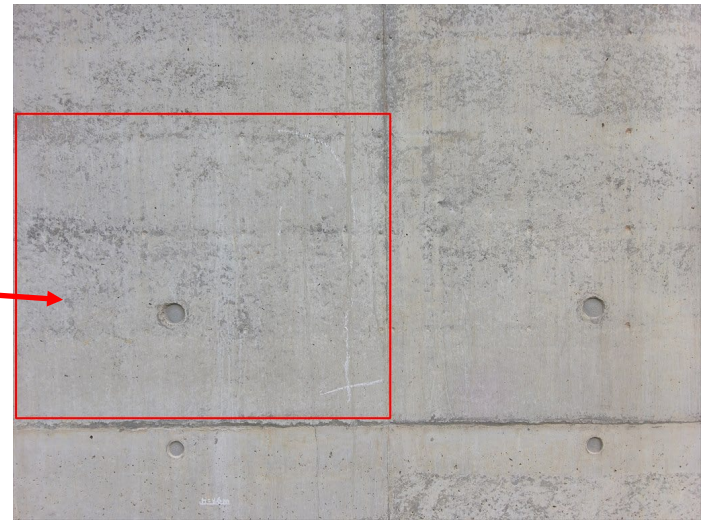
写真-3 橋脚(ひびわれ W=0.1mm: 損傷程度b)

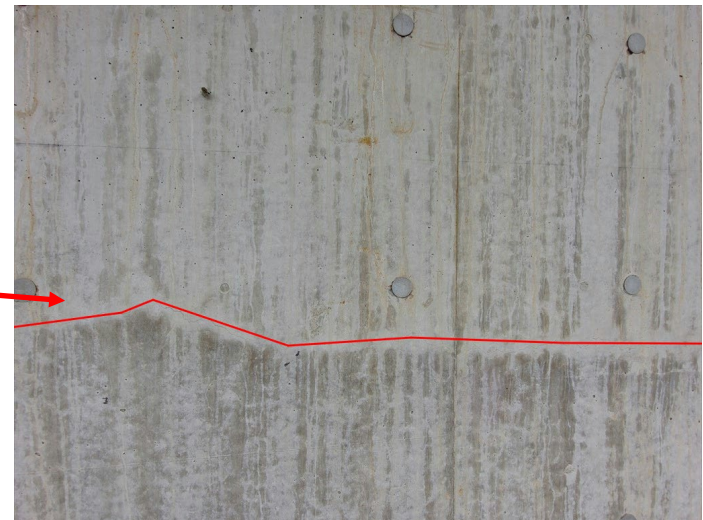
写真-3 橋脚(ひびわれ W=0.1mm: 損傷程度b)

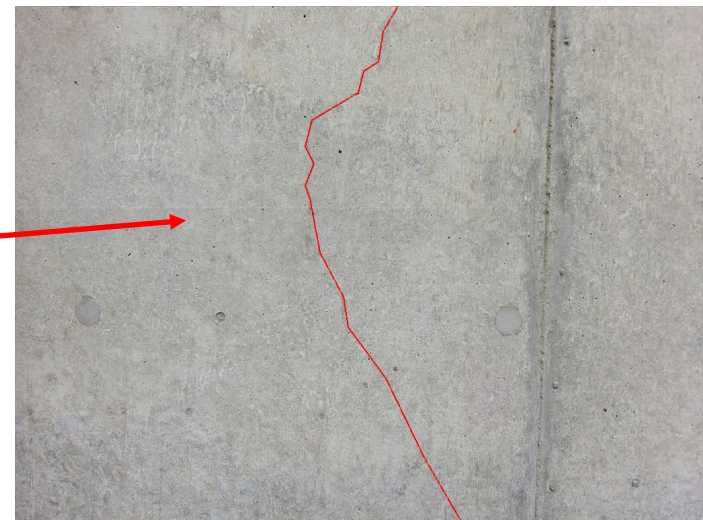
写真-3 橋脚(ひびわれ W=0.1mm: 損傷程度b)

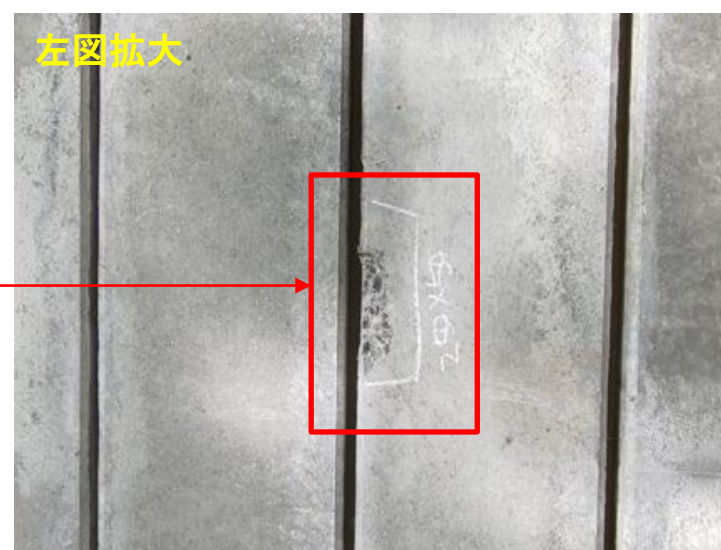
写真-3 損傷確認(剥離・鉄筋露出)

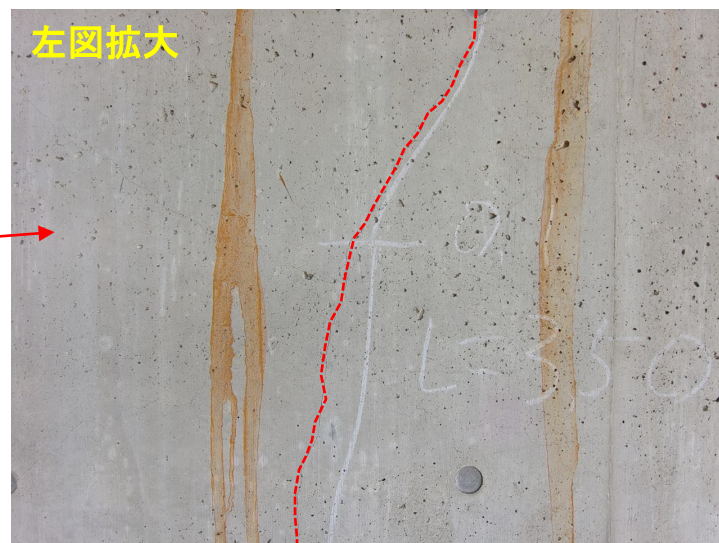
写真-3 損傷確認(ひびわれ)

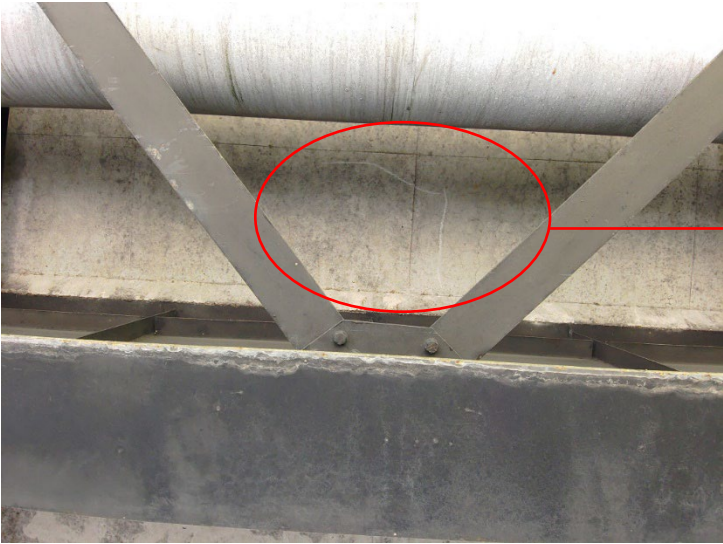
写真-3 損傷写真(床版ひびわれ)

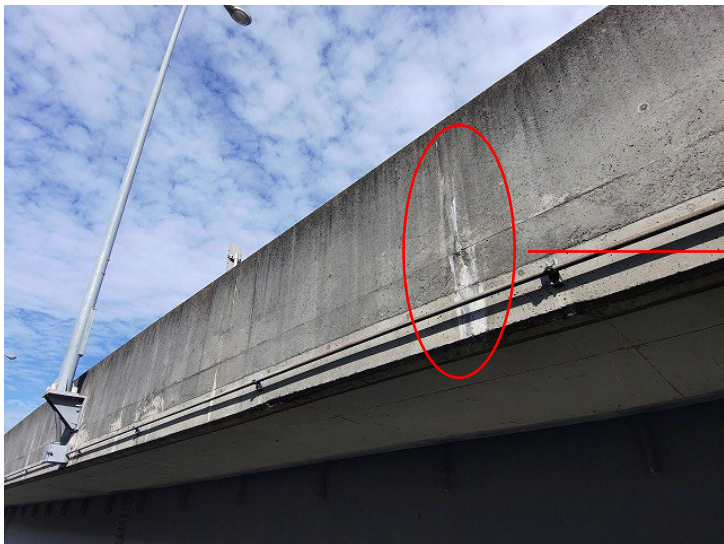
写真-3 損傷写真(ひびわれ)

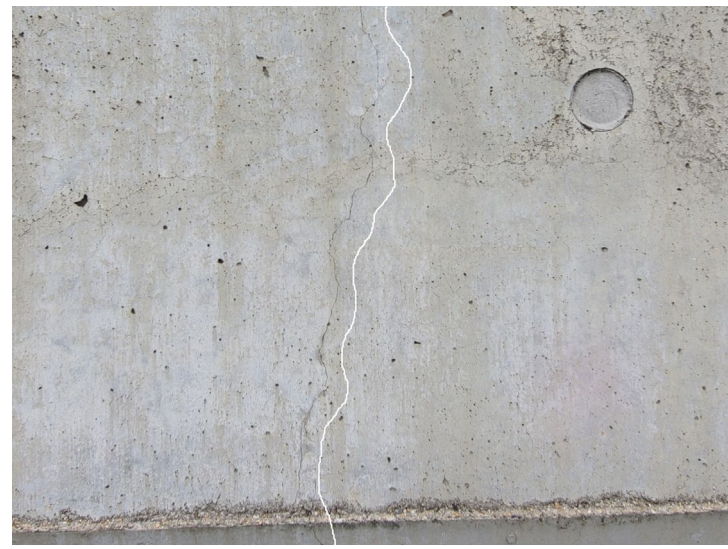
写真-3 梁部(ひびわれ  $W=0.1\text{mm}:b$ )

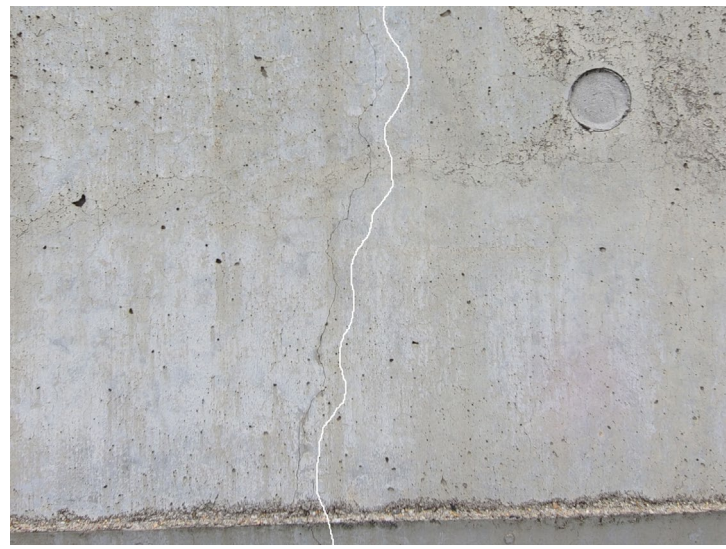
写真-3 梁部(ひびわれ  $W=0.1\text{mm}:b$ )

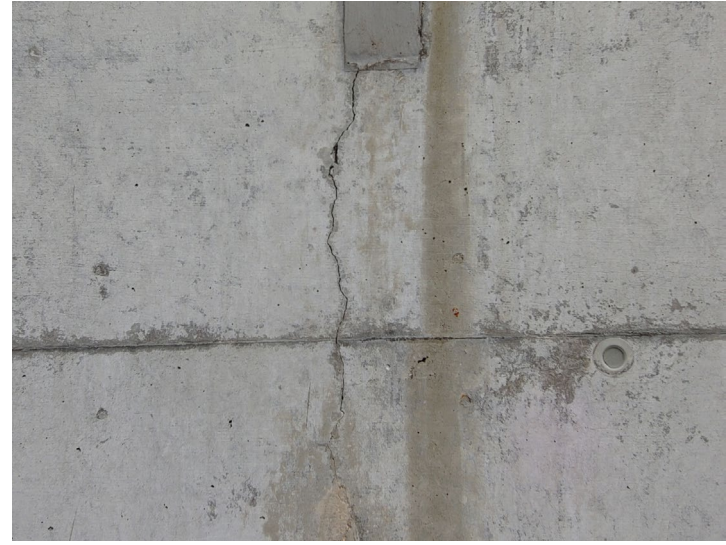
写真-3 梁部(ひびわれ W=0.7mm:d)
