活用事例

- 橋長 : 355.9m、幅員 : 11.3m
- 橋梁形式 : 8径間連続合成鋼桁橋
- 対象部位・部材 : P18橋脚起点面
- 性能カタログ(又はNETIS)番号 : BR010024-V0424

橋梁・支援技術

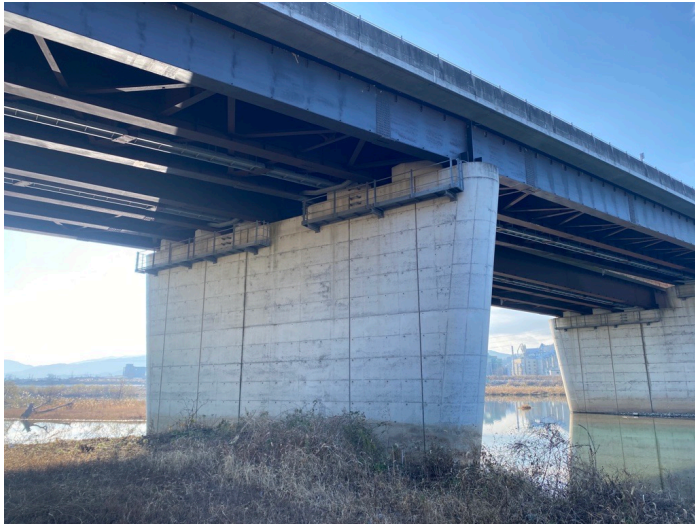
写真-1 現地写真

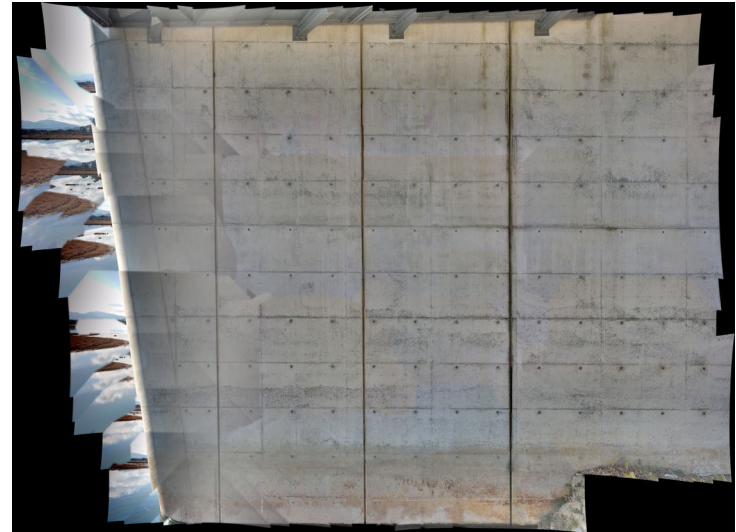
写真-2 オルソ画像

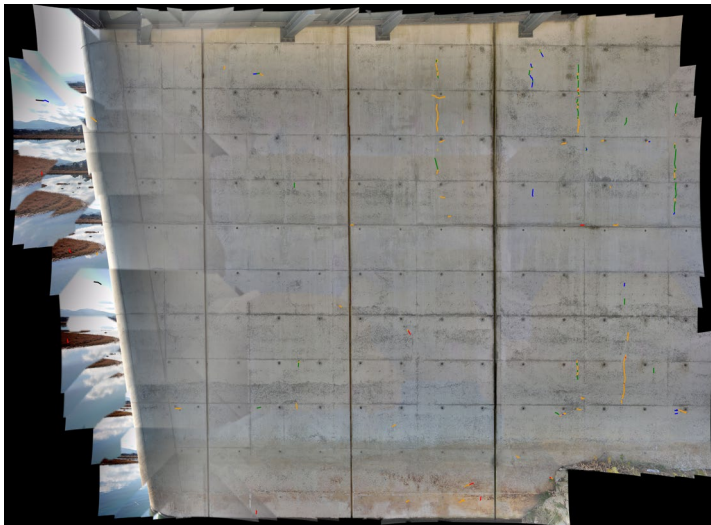
写真-3 解析画像

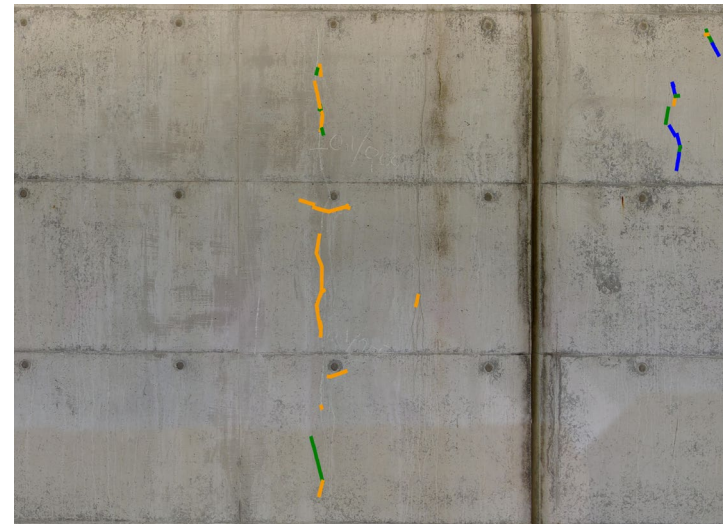
写真-4 解析画像拡大
