- 橋長 : 2.9m 幅員 : 11.8m
  - 橋梁形式 : 単純RC中実床版橋
  - 対象部位・部材 : 主桁・橋台(2基)
  - 性能カタログ(又はNETIS)番号 : BR010032-V0324
- ☆ [性能カタログへのリンク](#)

# 水面フローターと360° カメラを搭載したドローンによる 近畿地方整備局 溝橋の点検(2/3)

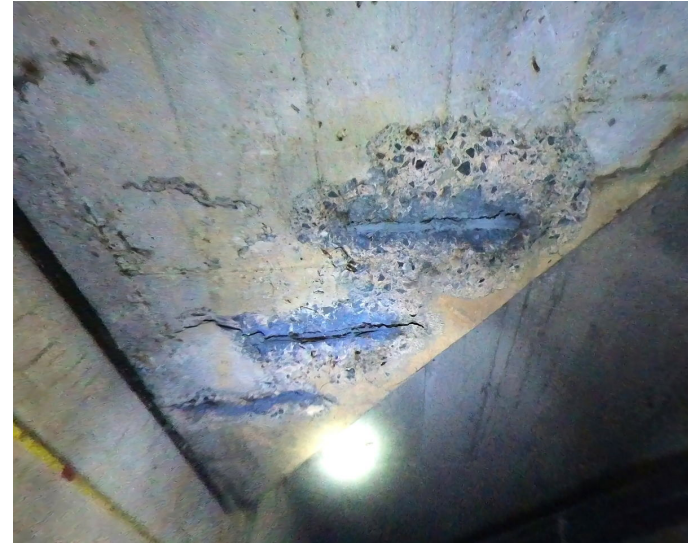
写真-2 主桁(鉄筋露出:e)

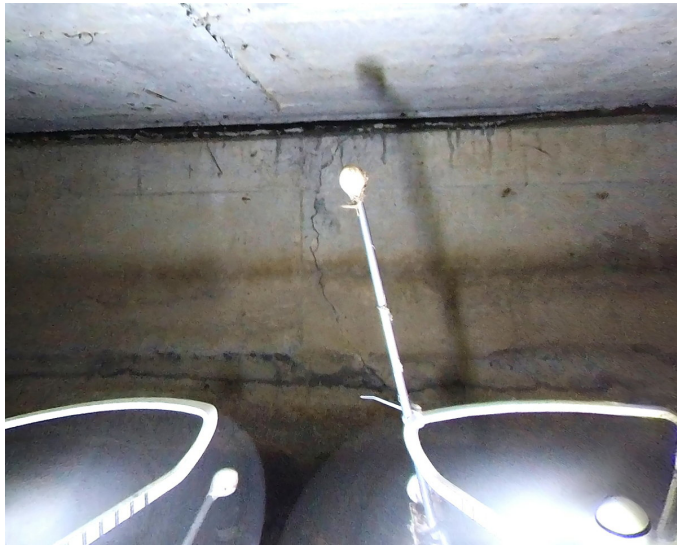
写真-3 縦壁(ひびわれ:d)

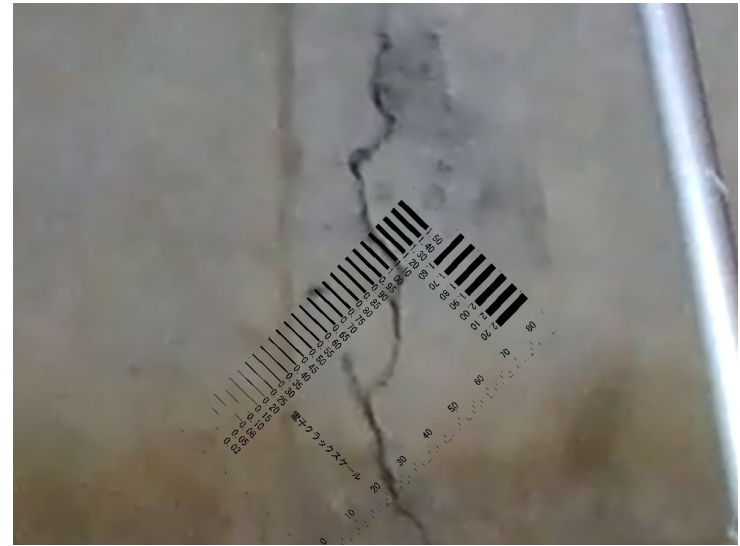
写真-4 縦壁(写真-3の接写)
