# 水面フローターと360°カメラを搭載したドローンによる 溝橋の点検(1/3)

- 橋長 : 2.1m 幅員 : 17.0m
- 橋梁形式 : RC溝橋(ボックスカルバート)
- 対象部位・部材 : 主桁・橋台(2基)
- 性能カタログ(又はNETIS)番号  
: BR010032-V0425
- ☆ [性能カタログへのリンク](#)

- 橋長: 4.3m、幅員: 35.1m
  - 橋梁形式: BOXカルバート
  - 対象部位: 頂版、側壁
- 性能カタログ(又はNETIS)番号:  
BR010032-V425
- ☆ [性能カタログへのリンク](#)

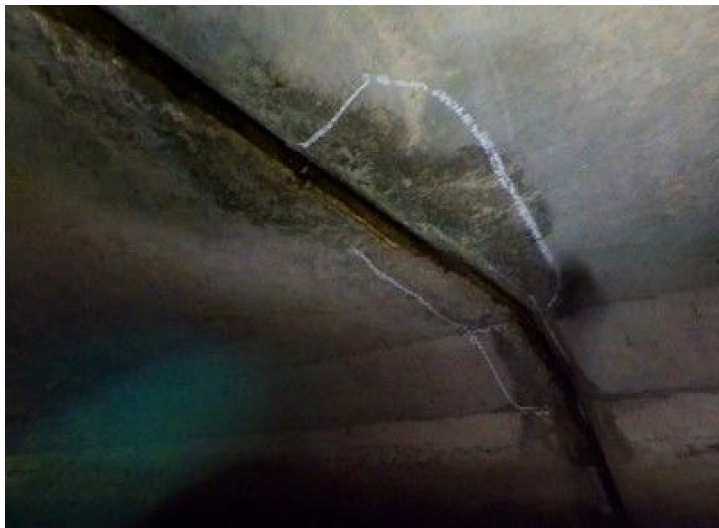
写真-3 頂版(遊離石灰)

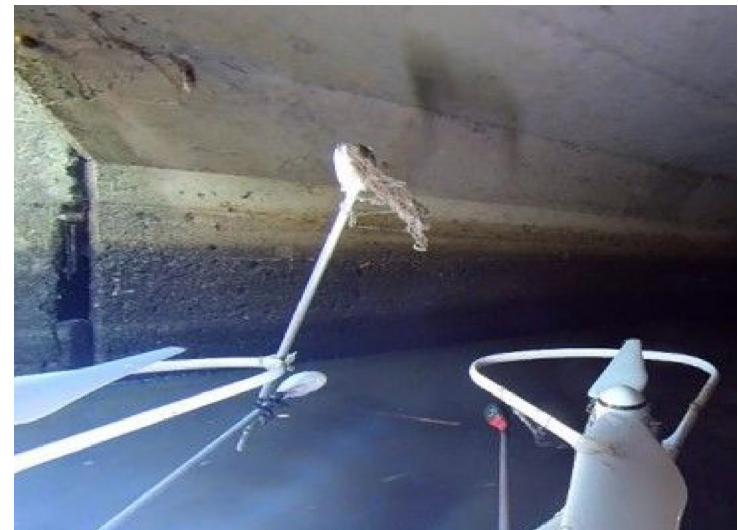
写真-4 側壁(健全)

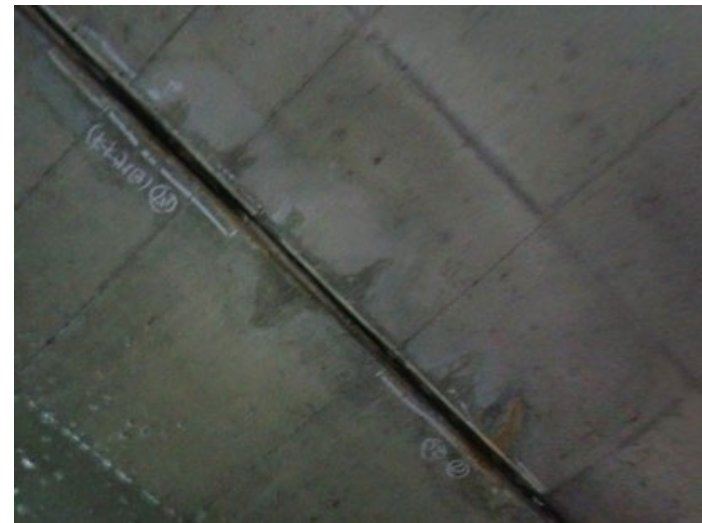
写真-4 目地部(漏水)
