360度周囲を認識するドローンを用いた 橋梁点検支援技術 (Skydio) (1/3)

活用事例

- 橋長：26.0m、幅員：11.4m
- 橋梁形式：単純鋼合成鈑桁橋
- 対象部位・部材：主桁、横桁、床版、
対傾構、下横構、
防護柵、地覆
- 性能カタログ(又はNETIS)番号：
BR010043-V0224
☆ [性能カタログへのリンク](#)

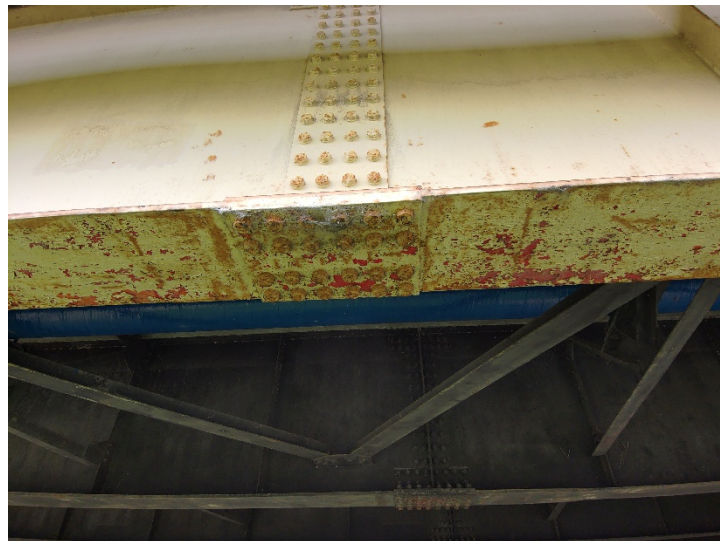
写真-3 損傷写真(腐食、防食機能の劣化)

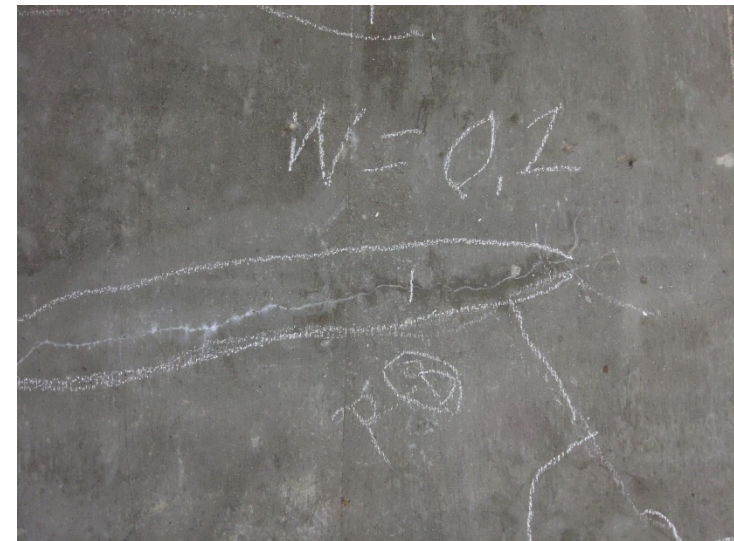
写真-4 損傷写真(床版ひびわれ、遊離石灰)

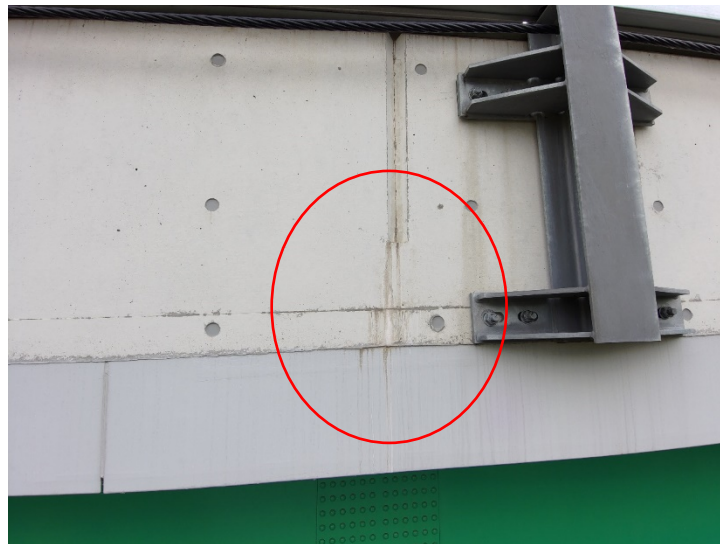
写真-3 損傷写真(ひびわれ、漏水・遊離石灰)

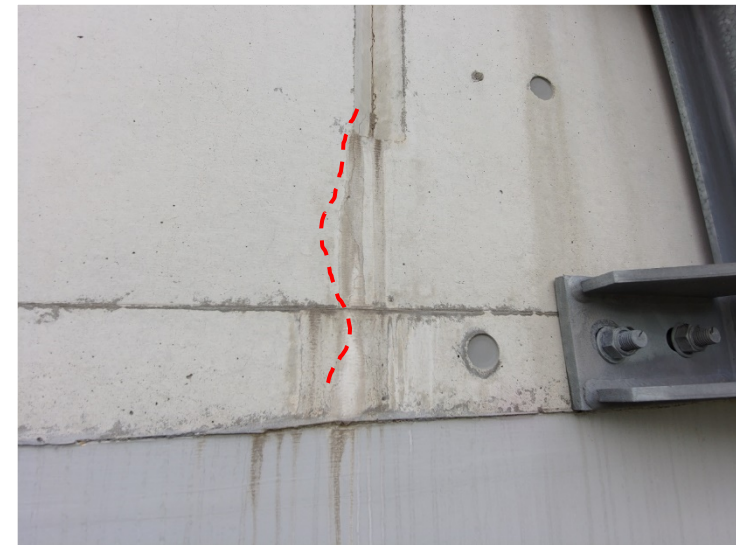
写真-4 写真-3の接写

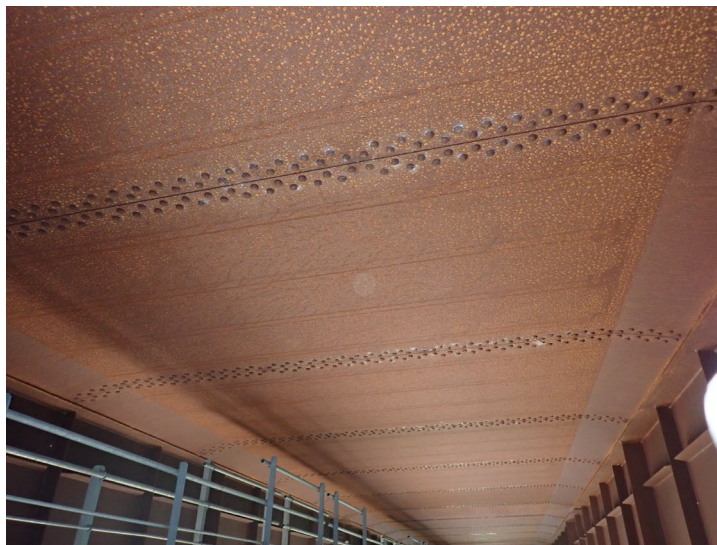
写真-3 床版部(健全:a)

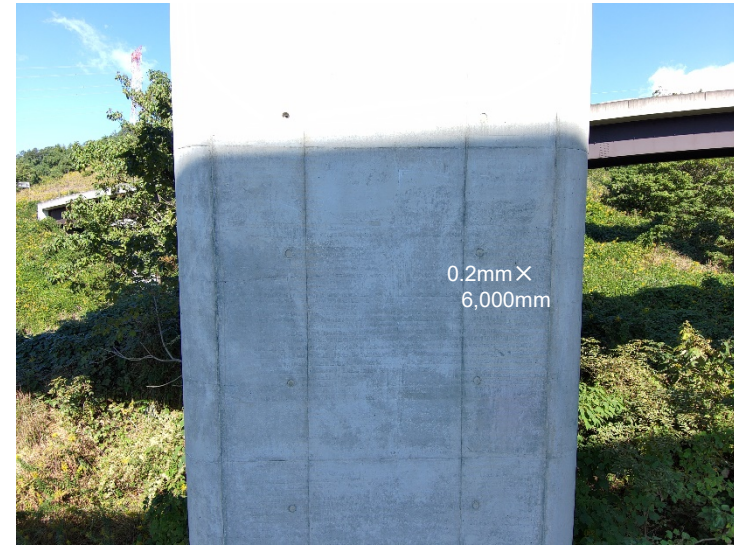
写真-4 柱部・壁部(ひびわれ W=0.2mm:c)
