# 360度周囲を認識するドローンを用いた 橋梁点検支援技術 (Skydio) (1/3)

## 活用事例

- 橋長 : 25.6m、幅員 : 10.6m
- 橋梁形式 : 単純非合成鋼桁橋
- 対象部位・部材 : 主桁、横桁、床版、対傾構  
下横構、地覆、添架物
- 性能カタログ(又はNETIS)番号:  
BR010043-V0325  
☆ [性能カタログへのリンク](#)

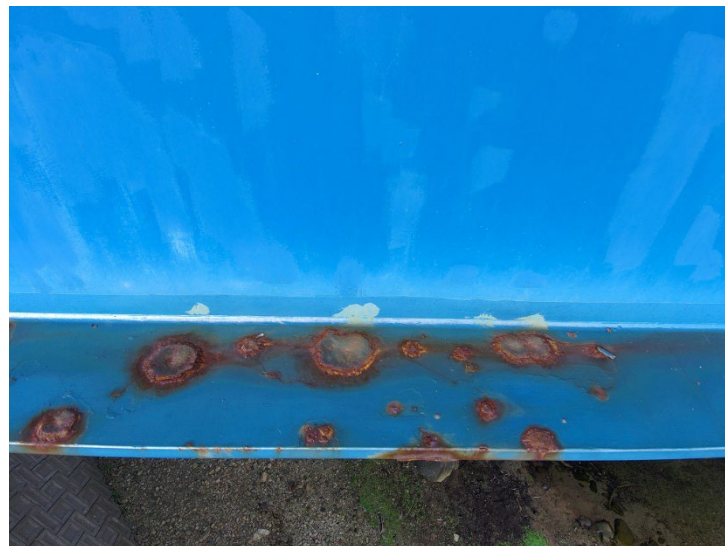
写真-3 主桁(腐食)

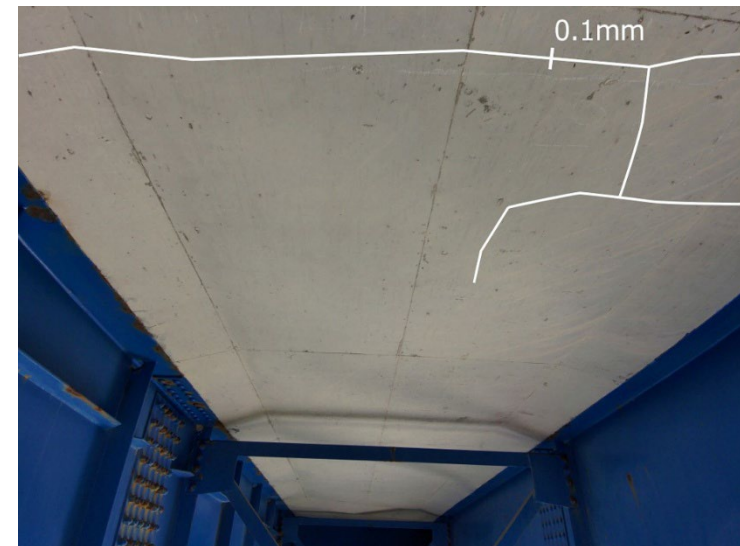
写真-4 床版(ひびわれ W=0.1mm)

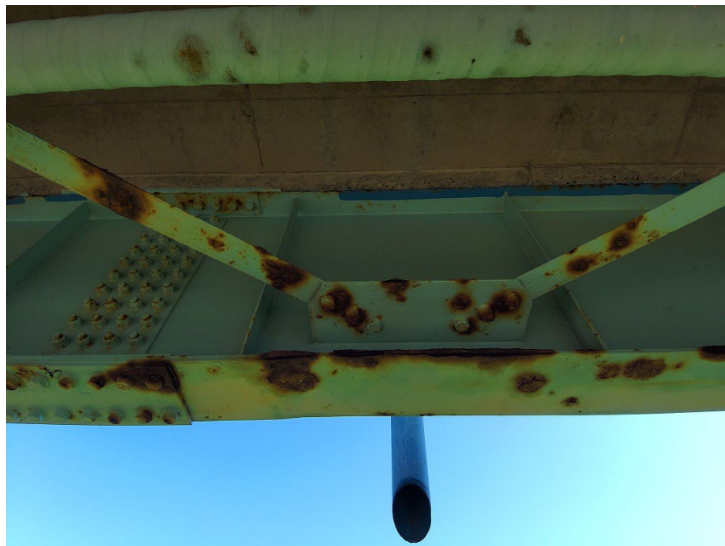
写真-3 主桁(腐食)

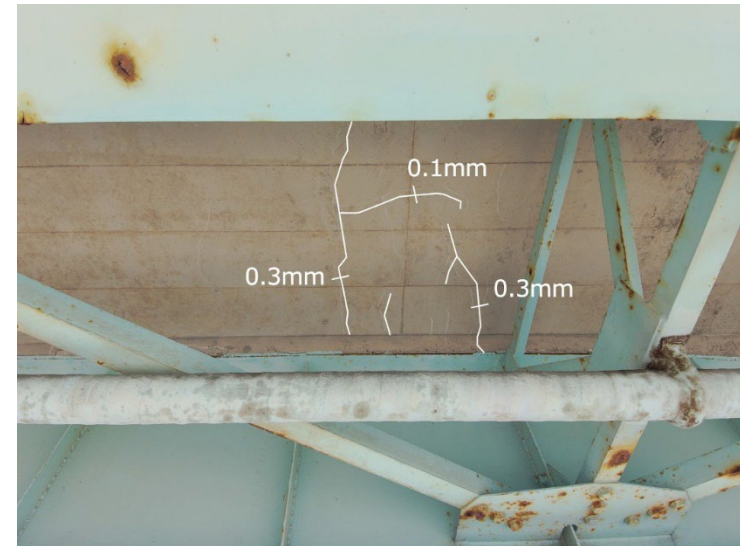
写真-4 床版(ひびわれ W=0.3mm)
