活用事例

- 橋長 : 3.60m、幅員 : 24.00m
- 橋梁形式 : RCボックスカルバート
- 対象部位・部材 : 第1径間 (溝橋内部: 頂版、側壁)
- 性能カタログ (又はNETIS) 番号 : BR010041-V0325
- ☆ [性能カタログへのリンク](#)

橋梁・支援技術

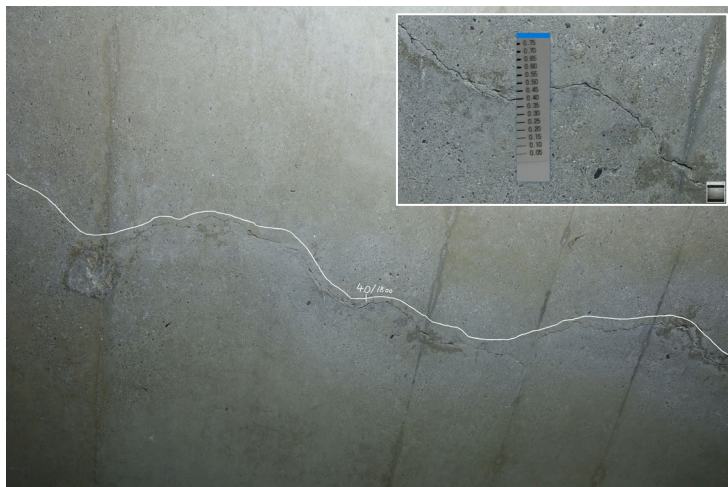
写真-3 頂版(ひびわれ  $w=0.4\text{mm}$ )

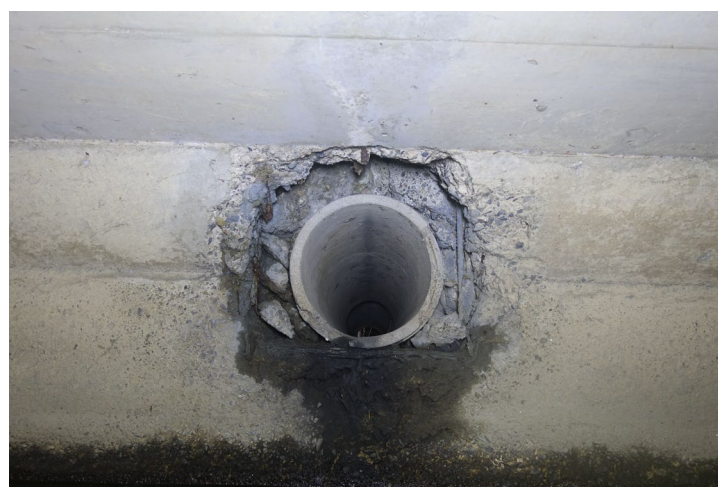
写真-4 側壁(剥離・鉄筋露出)

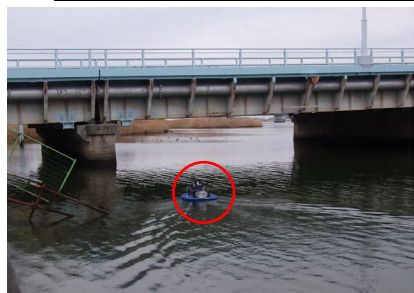
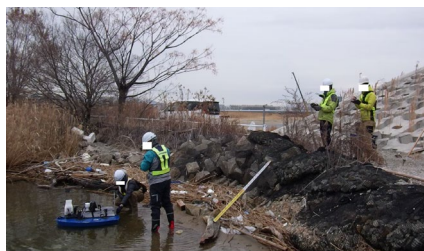
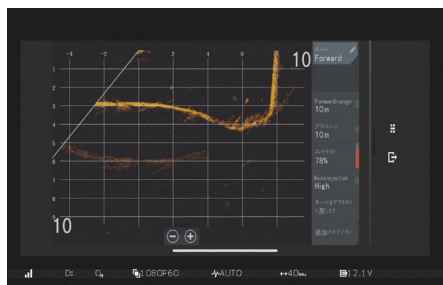
写真-3 計測状況写真、計測データ

一方向から取得した  
河床及び橋脚形状の  
計測ソナー画像

淀川大橋 洗掘調査 (P21橋脚)

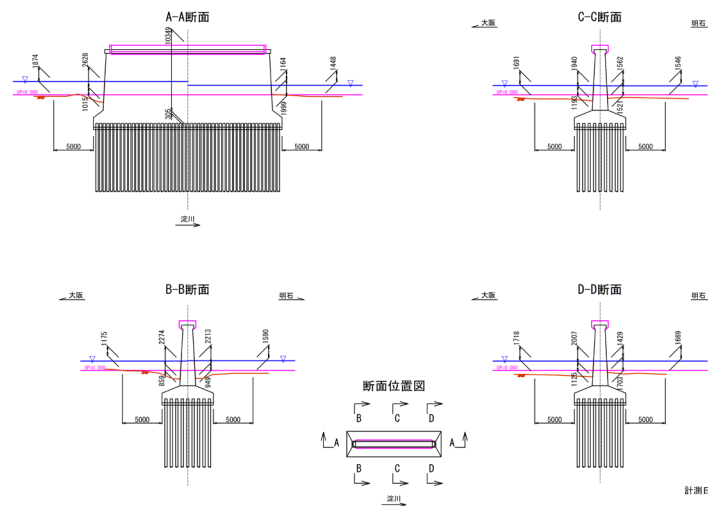
写真-4 CADによる現況図作成

計測日: 2025年1月29日  
: " 1月30日
