# 狭小空間専用ドローンIBIS (アイビス) を用いた 溝橋及び箱桁内部点検技術 (1/3)

## 活用事例

- 橋長 : 2m、幅員 : 18.4m
- 橋梁形式 : 単純RC中実床版
- 対象部位・部材 : 主桁・橋台
- 性能カタログ (又はNETIS) 番号 : BR010053-V0326
- ☆ [性能カタログへのリンク](#)

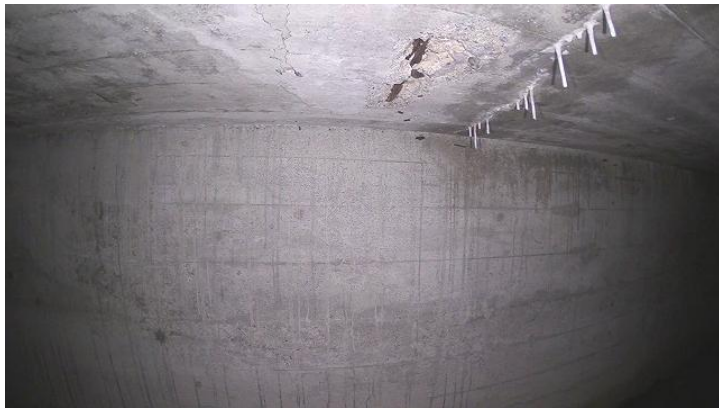
写真-3 主桁(剥離・鉄筋露出 :d)

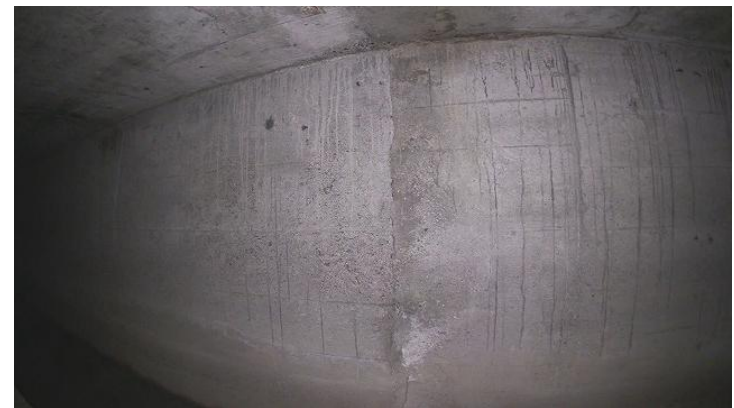
写真-4 橋台(漏水・遊離石灰 :d)
