活用事例

- 橋長 : 266.6m、幅員 : 15.0m
  - 橋梁形式 : 4径間連続合成鈑桁橋  
3径間連続合成鈑桁橋
  - 対象部位・部材 : P2,P3橋脚(柱)
  - 性能カタログ(又はNETIS)番号  
: BR010009-V0626
- ☆ [性能カタログへのリンク](#)

橋梁・支援技術

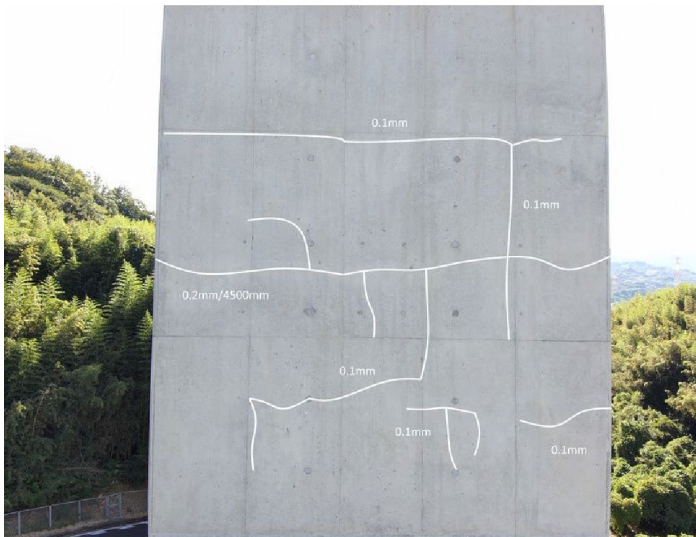
写真-3 柱部・壁部(ひびわれ  $W=0.2\text{mm:c}$ )

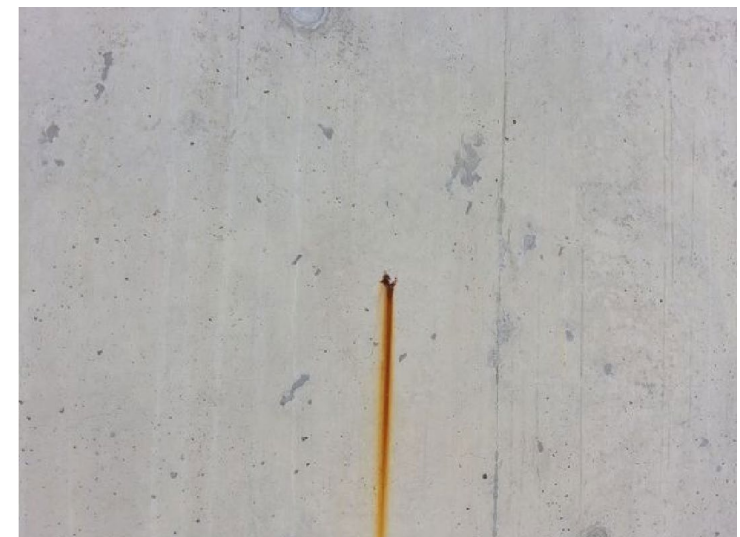
写真-4 柱部・壁部(漏水・遊離石灰e)

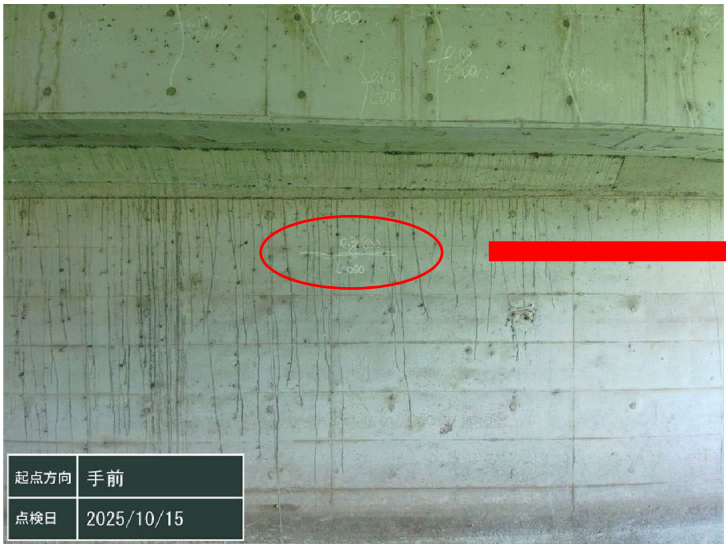
写真-3 P2橋脚(ひびわれ:d)

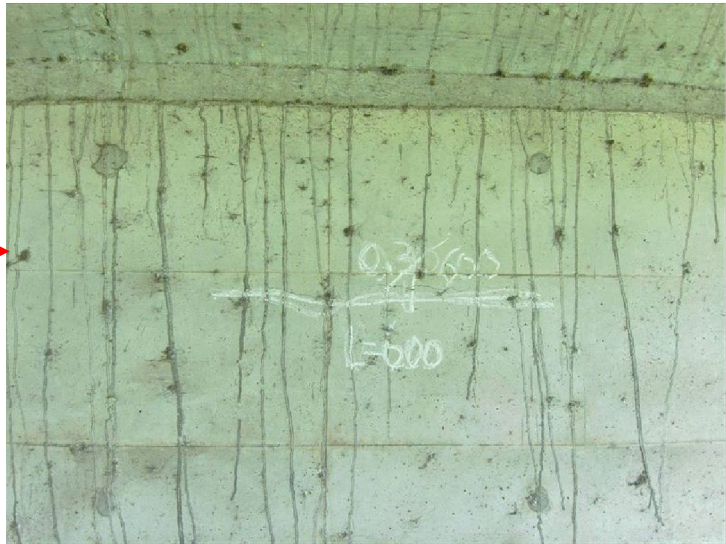
写真-4 左図近景

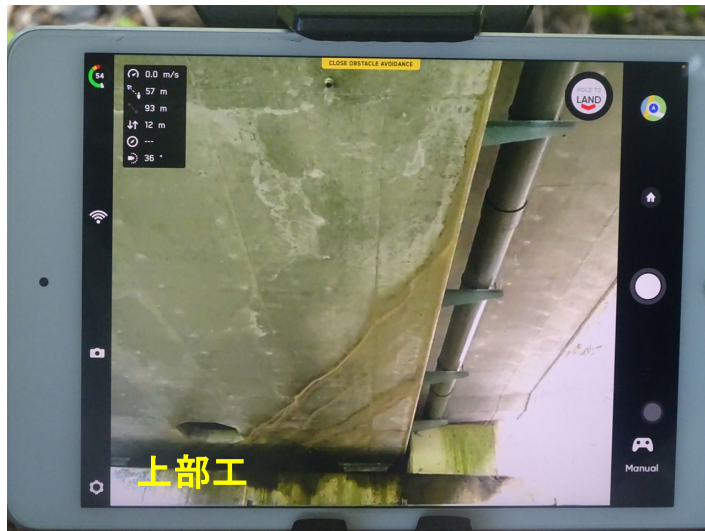
写真-3 損傷確認(上部工) 操作画面

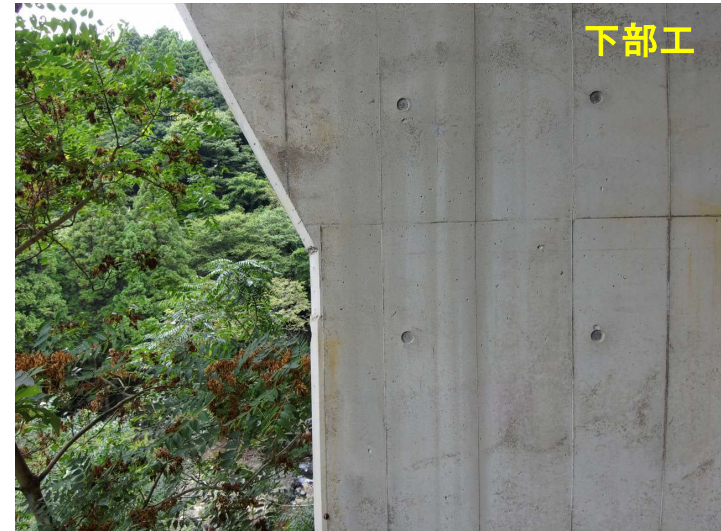
写真-4 損傷確認(下部工)

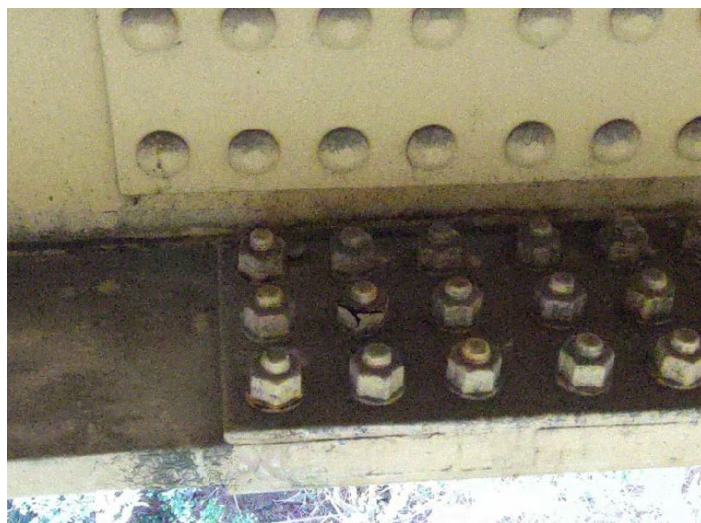
写真-3 主桁:腐食

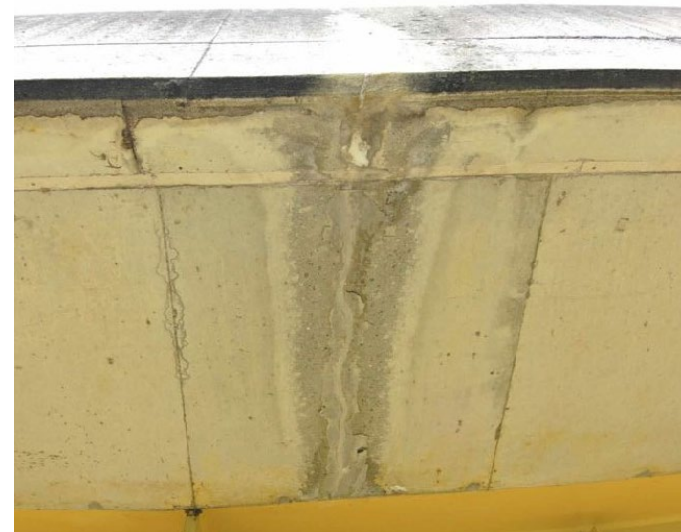
写真-4 床版:漏水・遊離石灰
