活用事例

- 橋長 : 9.8m 幅員 : 20.0m
- 橋梁形式 : 単純RCT桁橋
- 対象部位・部材 : 主桁、横桁、床版、橋台
- 性能カタログ(又はNETIS)番号 : BR010019-V0120
☆ [性能カタログへのリンク](#)

橋梁・支援技術

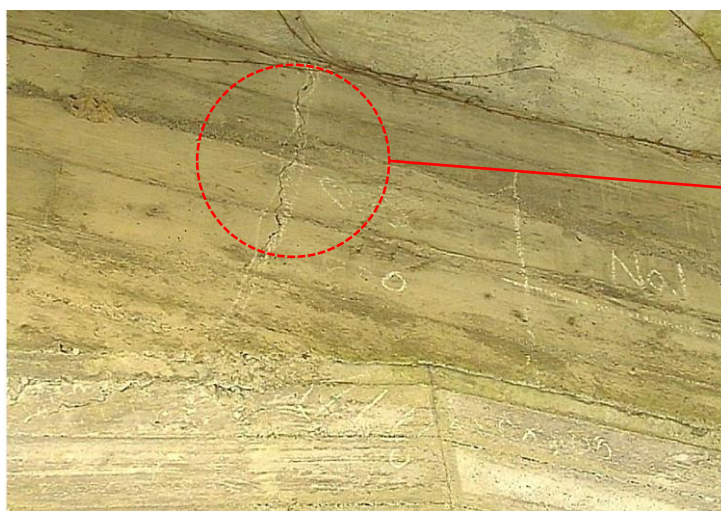
写真-3 損傷確認 (ひびわれ)

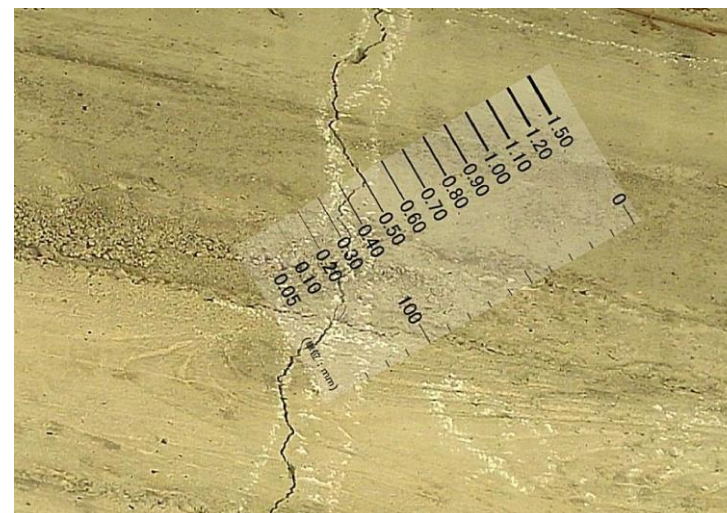
写真-4 ひびわれ幅計測 (モニター上)

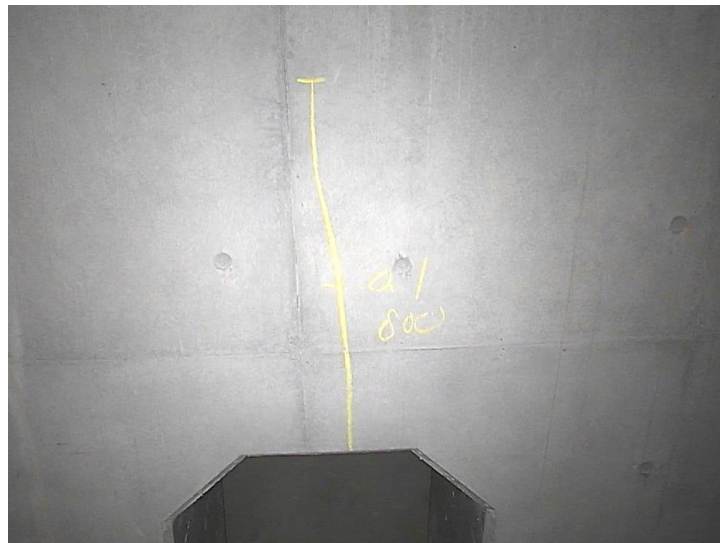
写真-3 損傷確認 (ひびわれ)

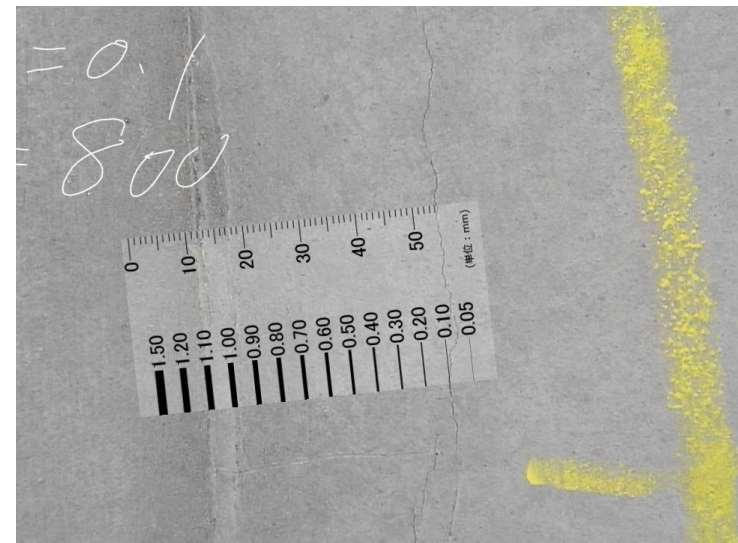
写真-4 ひびわれ幅計測 (モニター上)
