## 活用事例

- 橋長 : 247.5m 幅員 : 10.72m
  - 橋梁形式 : 5径間連続合成鋼桁橋
  - 対象部位・部材 : 第4径間, P4
  - 性能カタログ(又はNETIS)番号 : BR010009-V0020
- ☆ [性能カタログへのリンク](#)

## 橋梁・支援技術

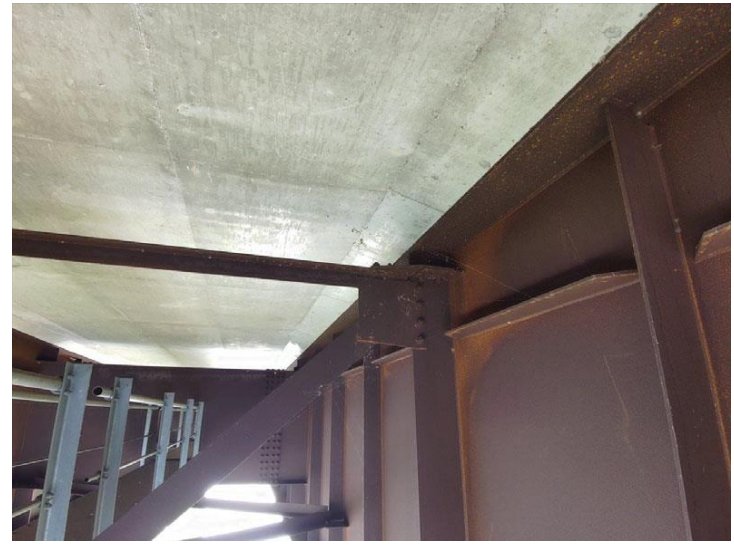
写真-2 対傾構(健全)

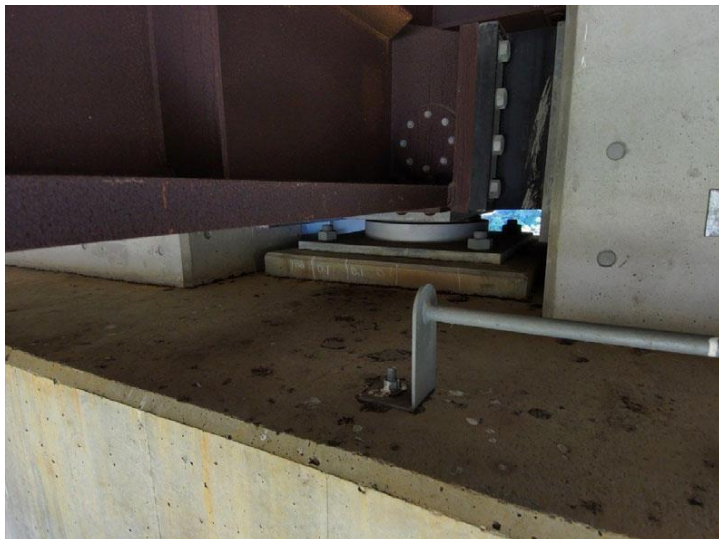
写真-3 沓座モルタル(ひびわれ)

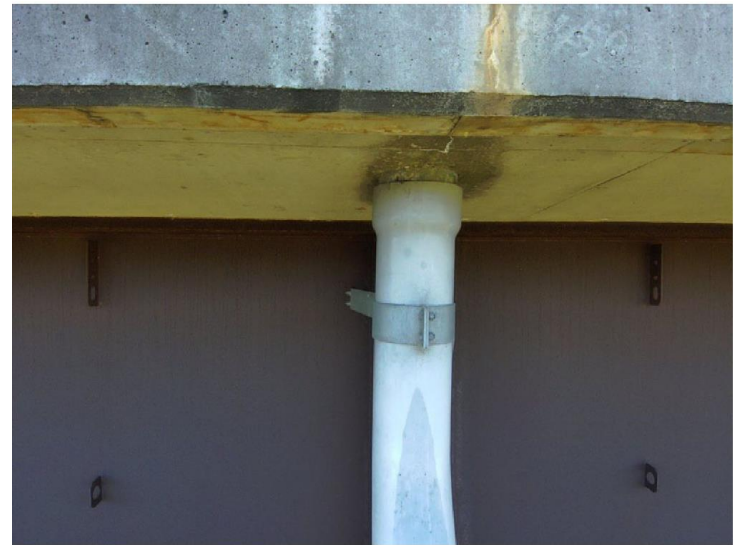
写真-4 排水管(漏水・滞水:e)
