# 水面フローターと360°カメラを搭載したドローンによる 溝橋の点検(1/3)

## 活用事例

- 橋長 : 3.5m、幅員 : 10.0m
- 橋梁形式 : 単純RC中実床版橋
- 対象部位・部材 : 第1径間桁下面、A1・A2橋台
- 性能カタログ(又はNETIS)番号 : BR010032-V0526
- ☆ [性能カタログへのリンク](#)

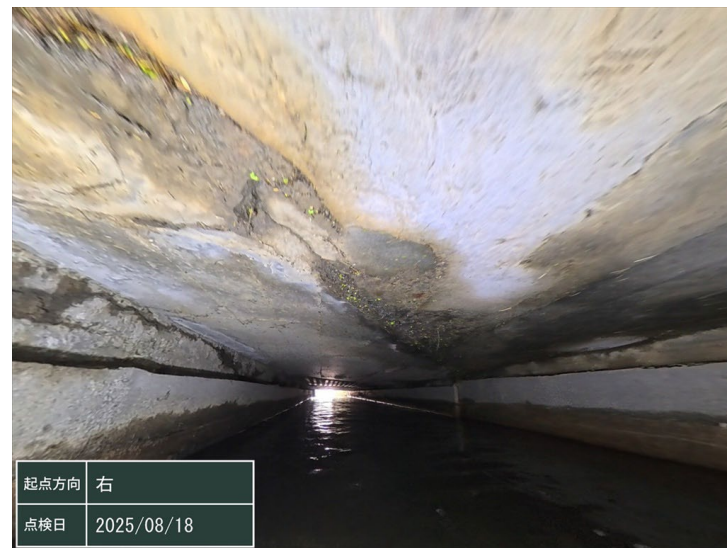
写真-4 頂版(その他(伝い水汚れ):e)
