## 活用事例

- 橋長 : 133.40m、幅員 : 9.89m
- 橋梁形式 : 2径間連続PC床版合成鋼箱桁ラーメン橋
- 対象部位・部材 : 主桁、横桁、縦桁、床版、  
防護柵、地覆
- 性能カタログ(又はNETIS)番号  
: BR010019-V0726  
☆ [性能カタログへのリンク](#)

## 橋梁・支援技術

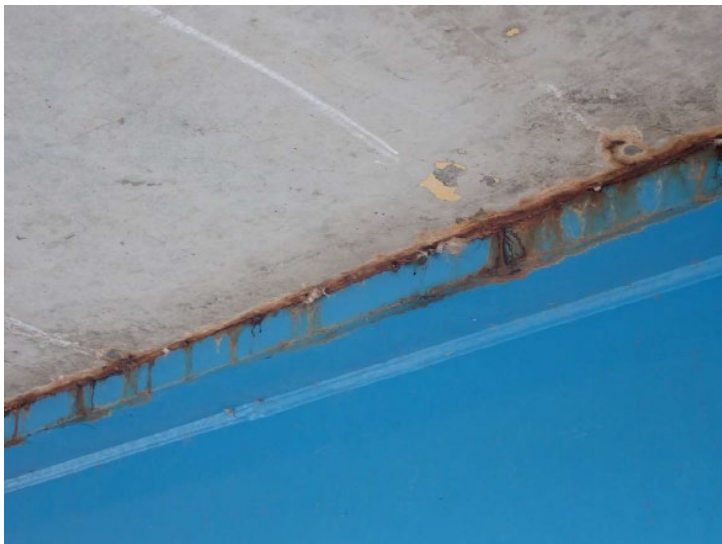
写真-3 主桁(腐食:b)

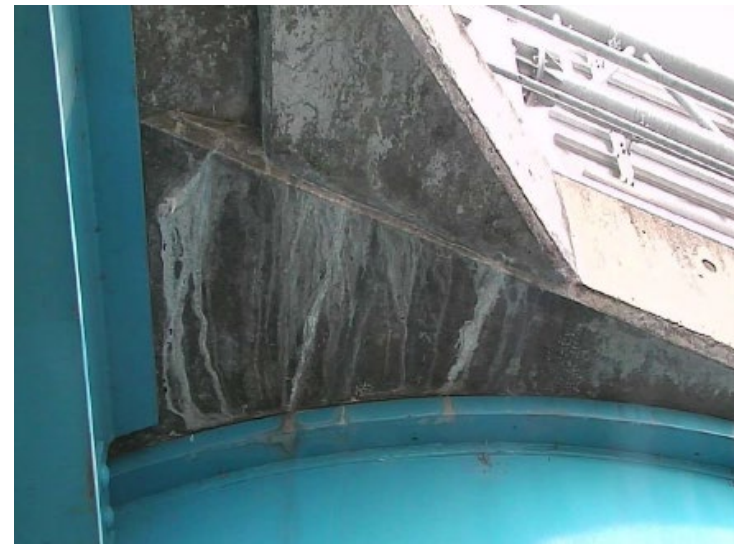
写真-4 床版(漏水・遊離石灰:d)

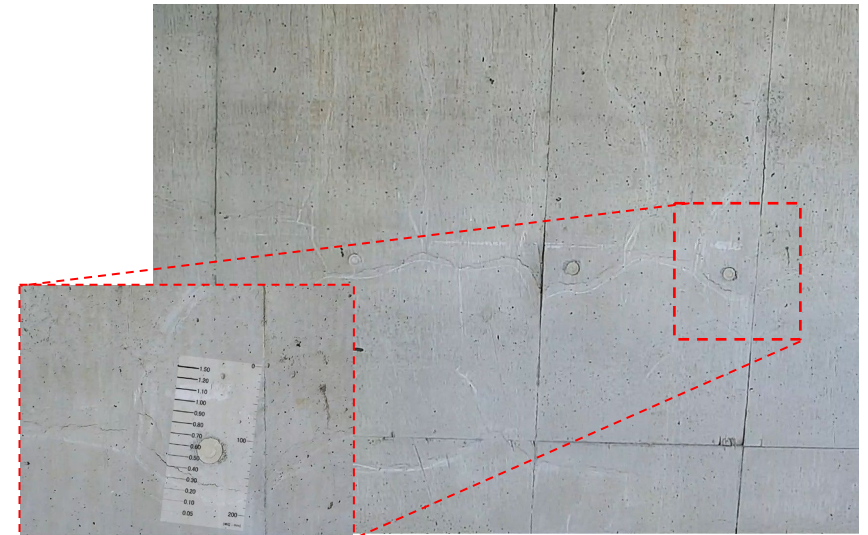
写真-2 橋脚梁部(ひびわれ  $W=0.4\text{mm} : d$ )

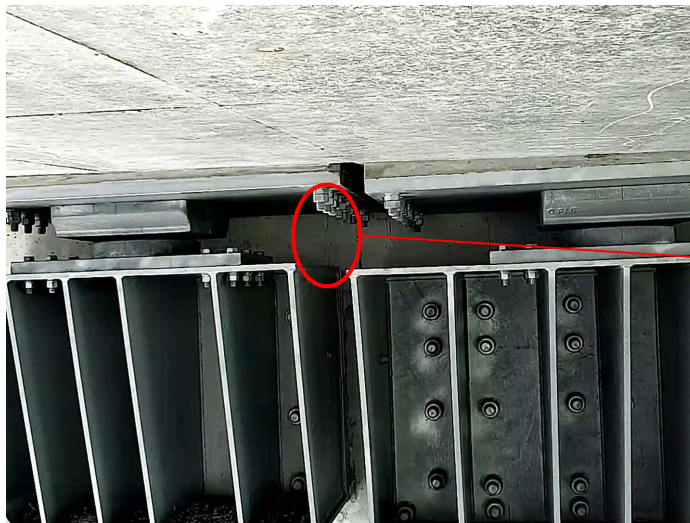
写真-3 橋脚梁部(ひびわれ  $W=0.9\text{mm} : d$ )

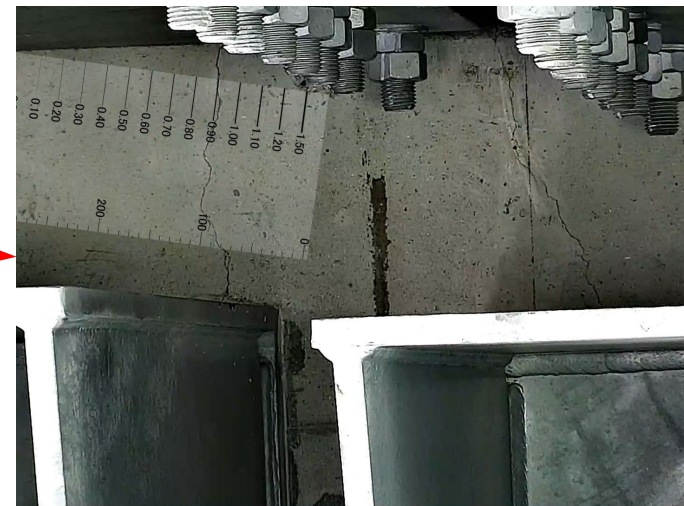
写真-4 橋脚梁部(写真-3の接写)

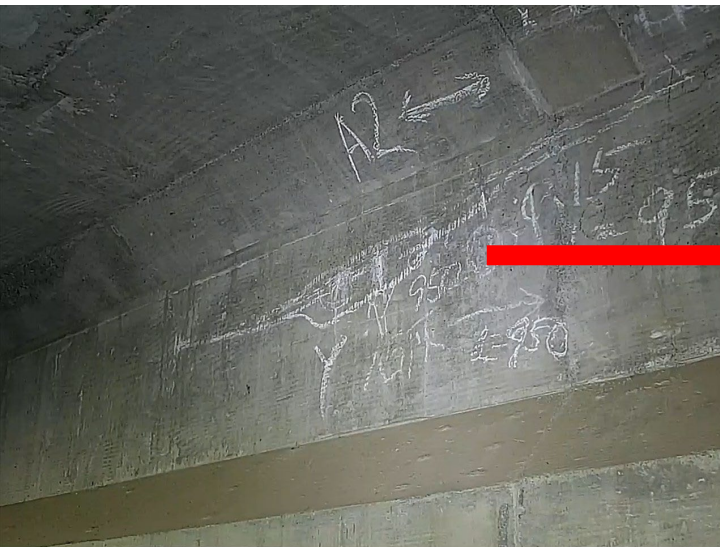
写真-3 主桁(ひびわれ:c)

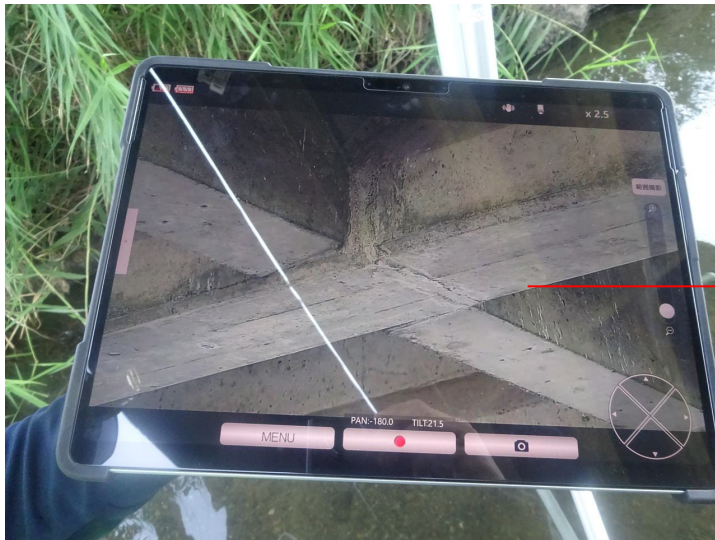
写真-3 損傷確認[ひびわれ]

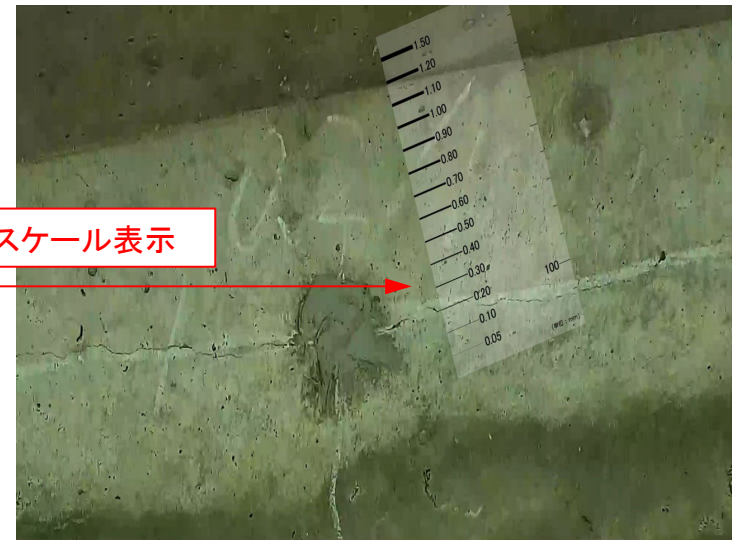
写真-4 損傷部拡大写真
