# 流域の概要①(紀の川水系紀の川)

# 水位の概要①(紀の川水系紀の川)

# 被害の概要②(大和川水系大和川 奈良県三郷町立野南地区)

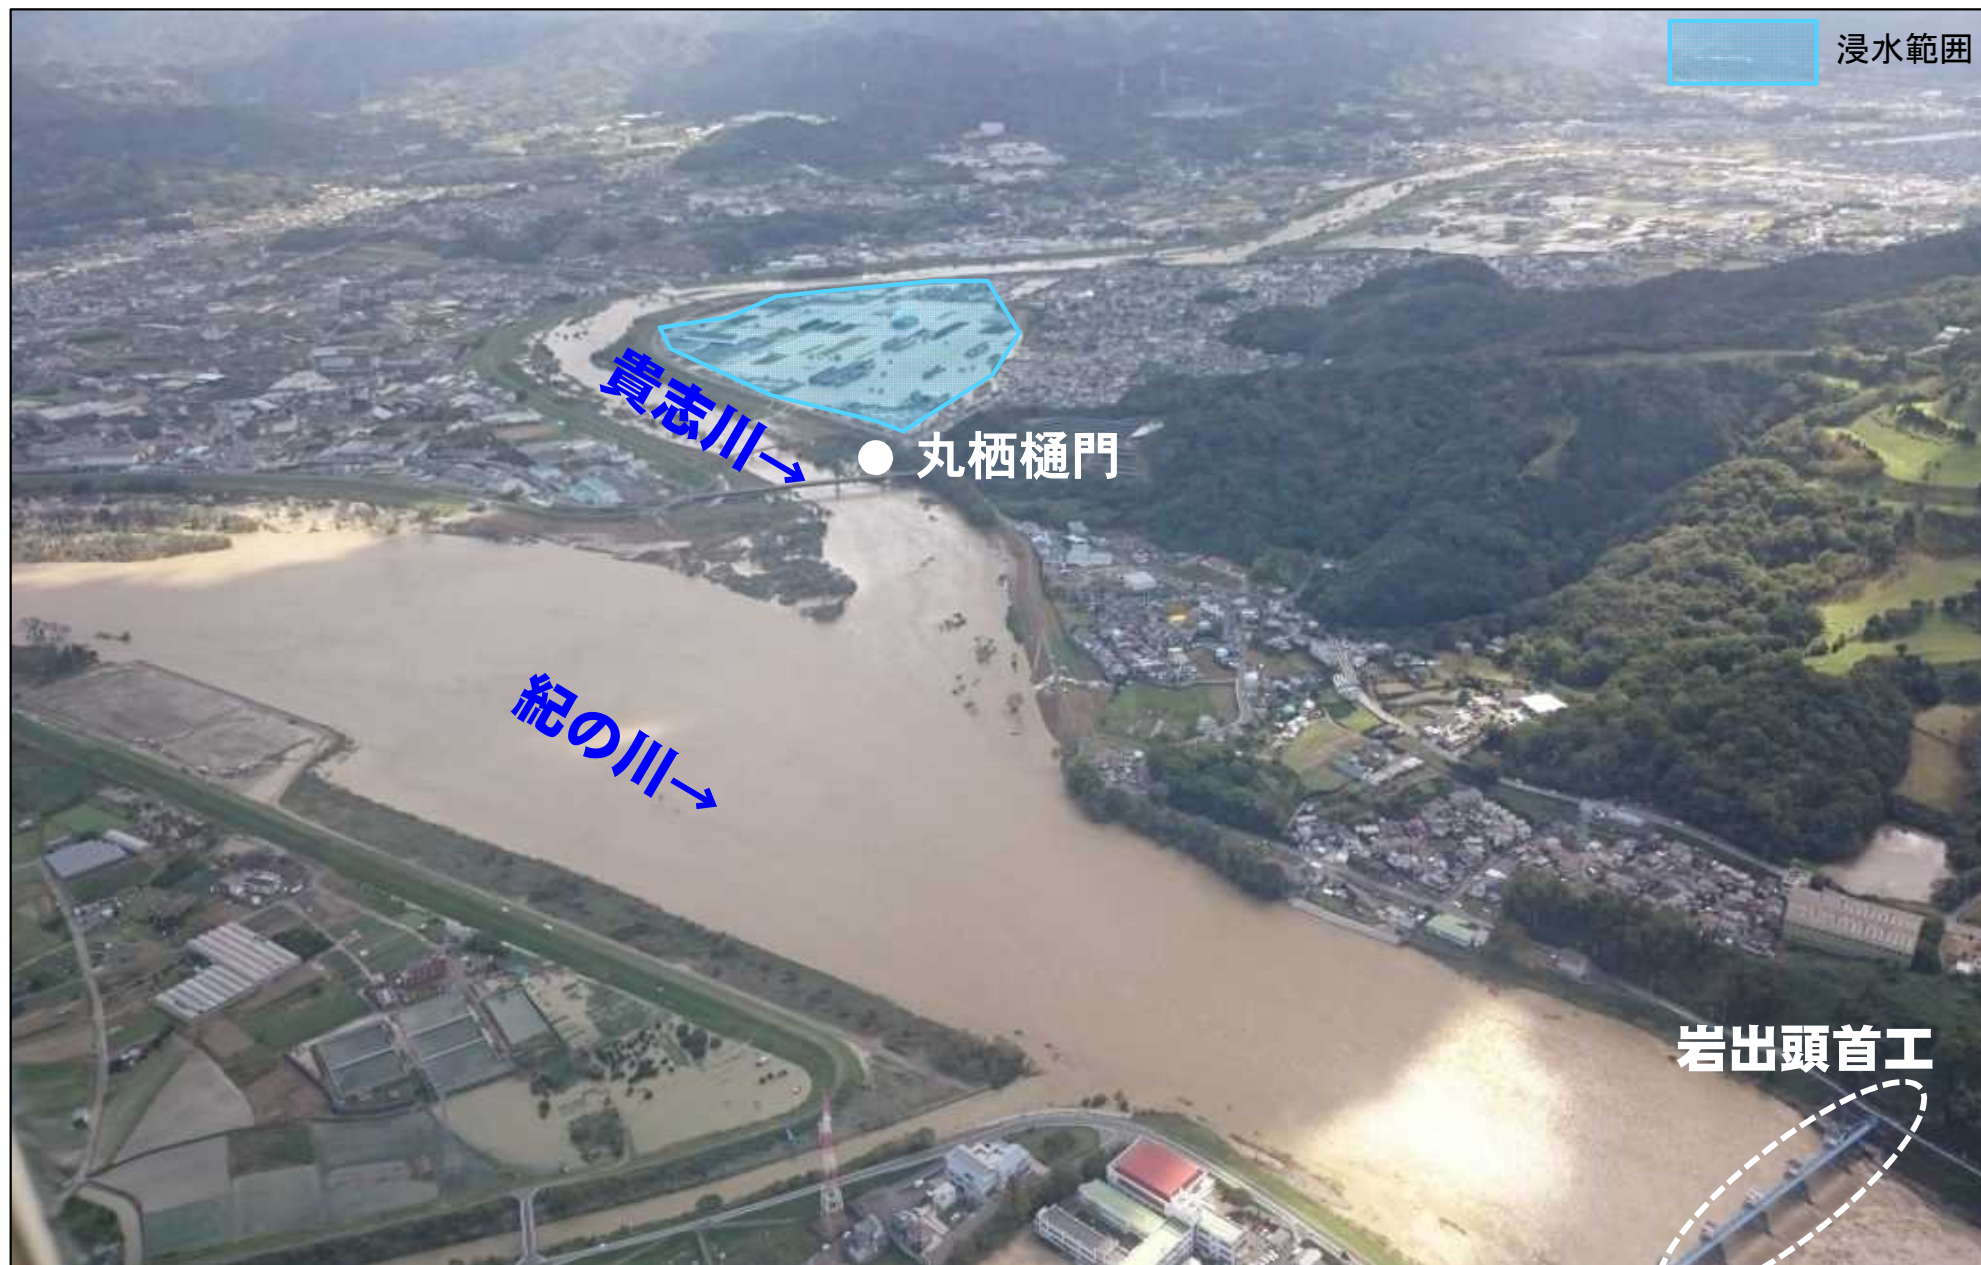
浸水面積 約40ha、家屋浸水70戸（床上浸水35戸、床下浸水35戸）

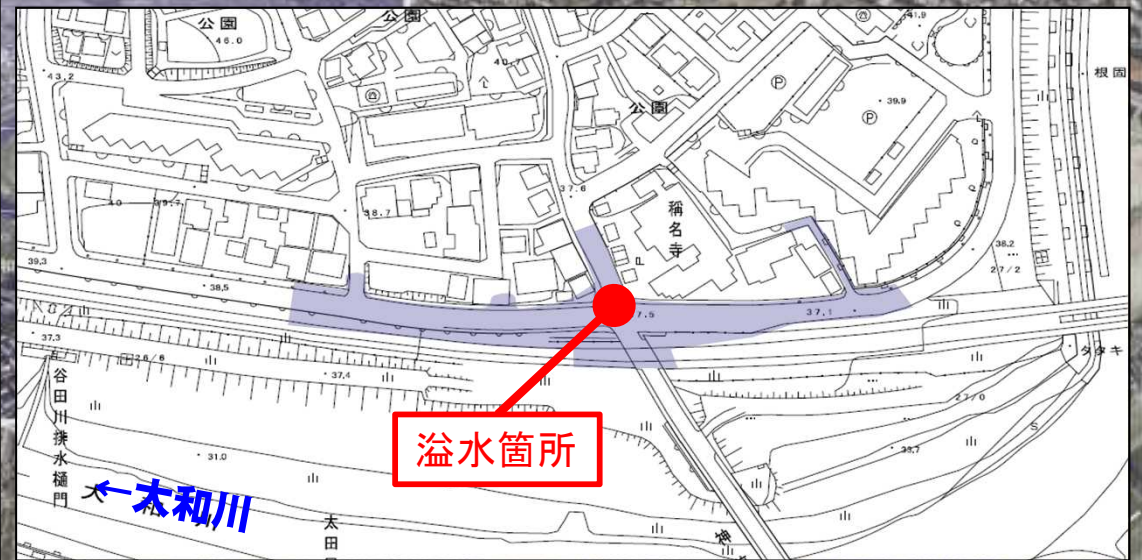
奈良県北葛城郡王寺町元町地先

家屋浸水(床上1戸、床下3戸)

溢水範囲(外水)

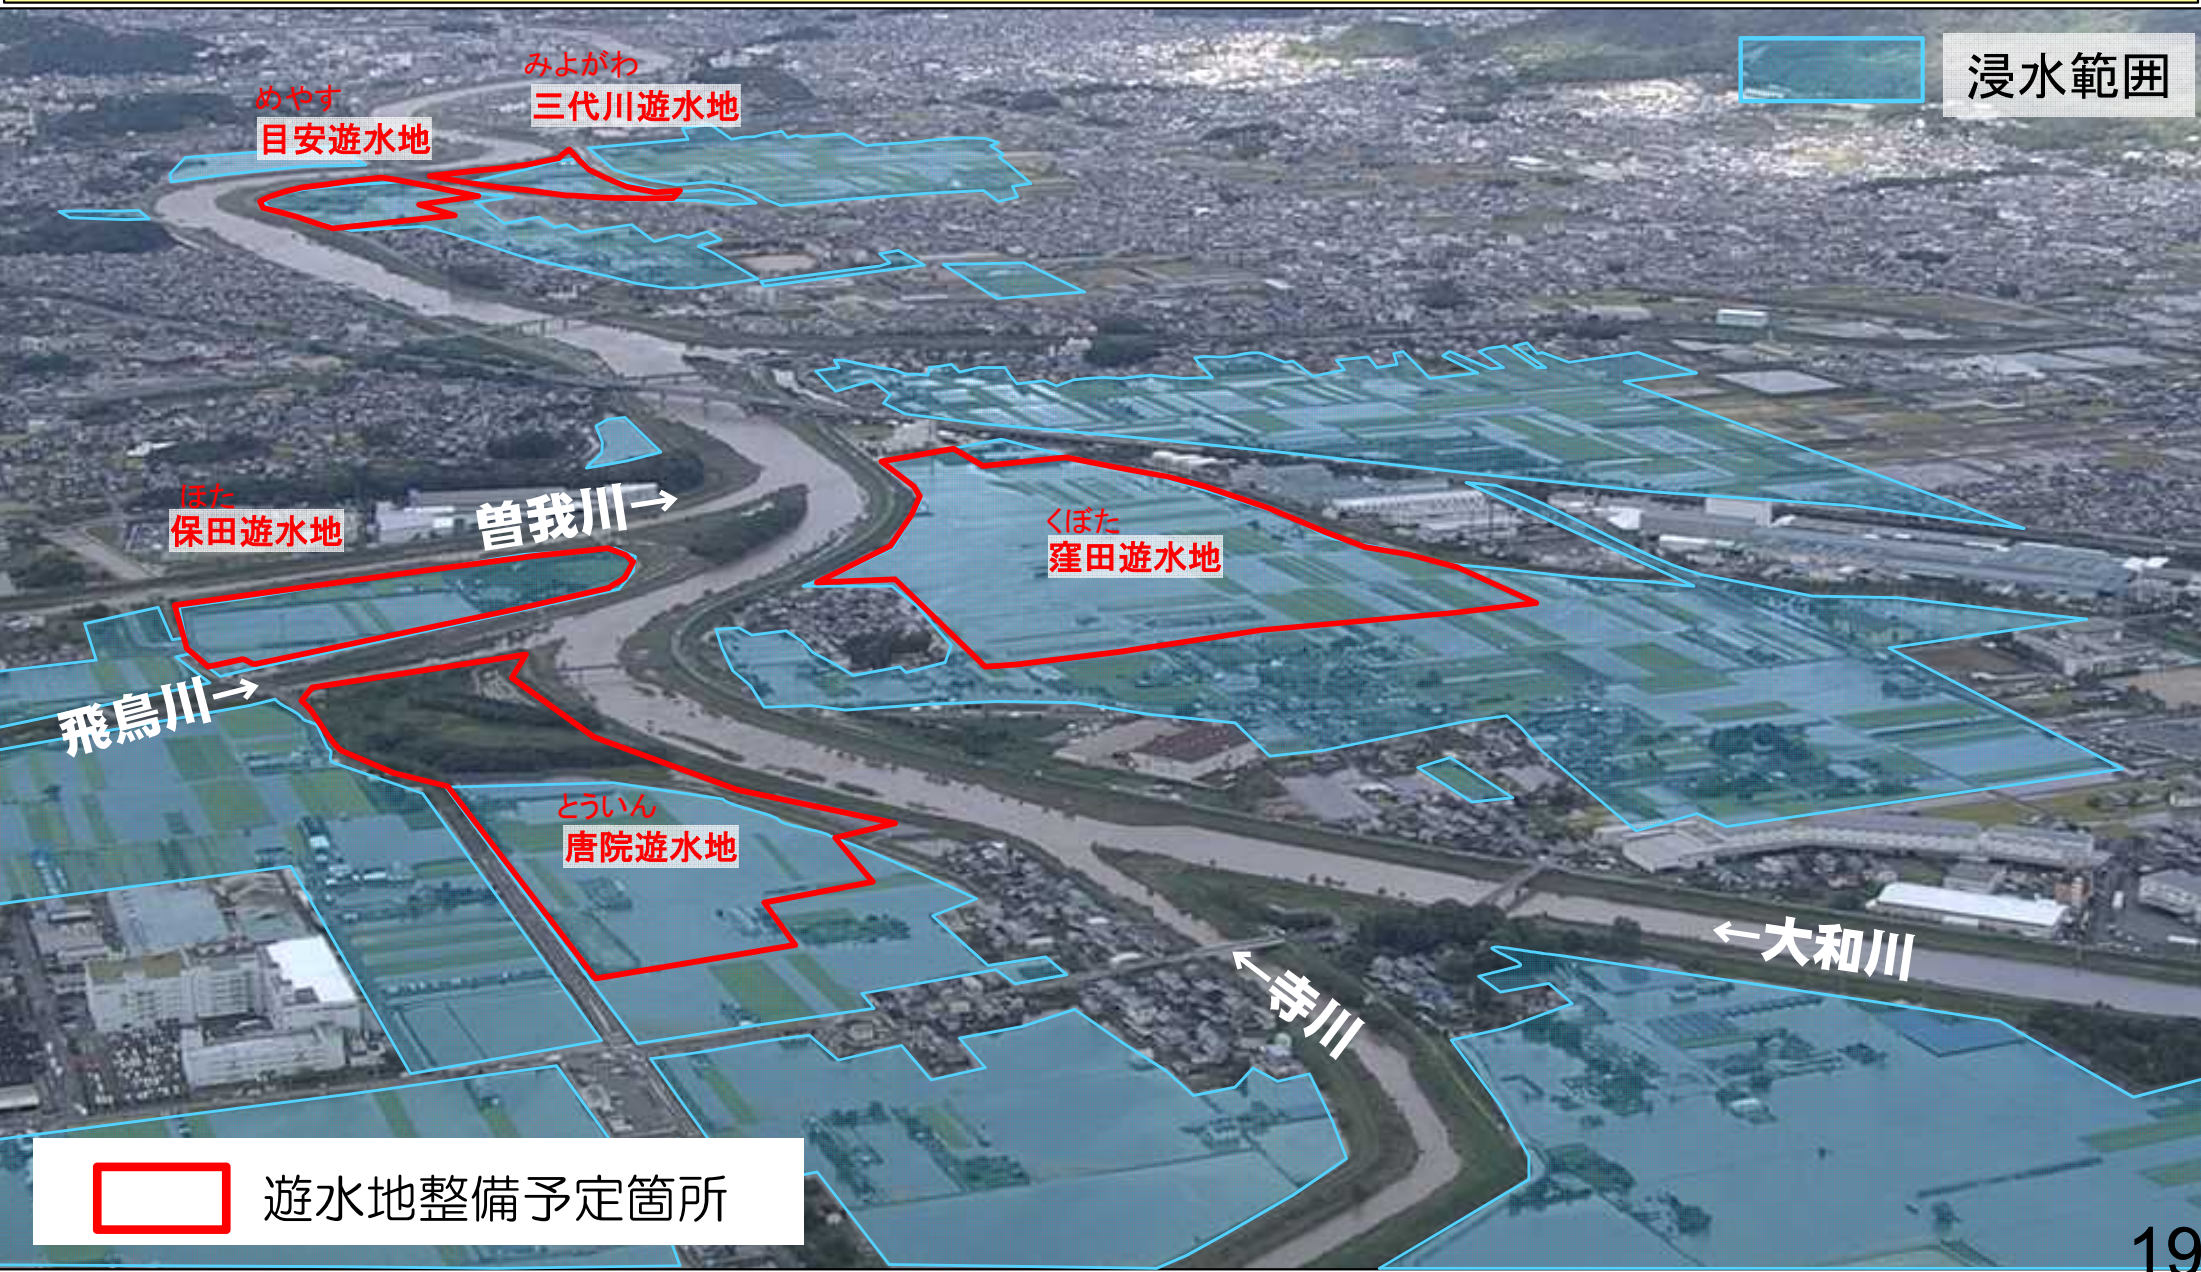
沿川で浸水被害が広範囲で発生。

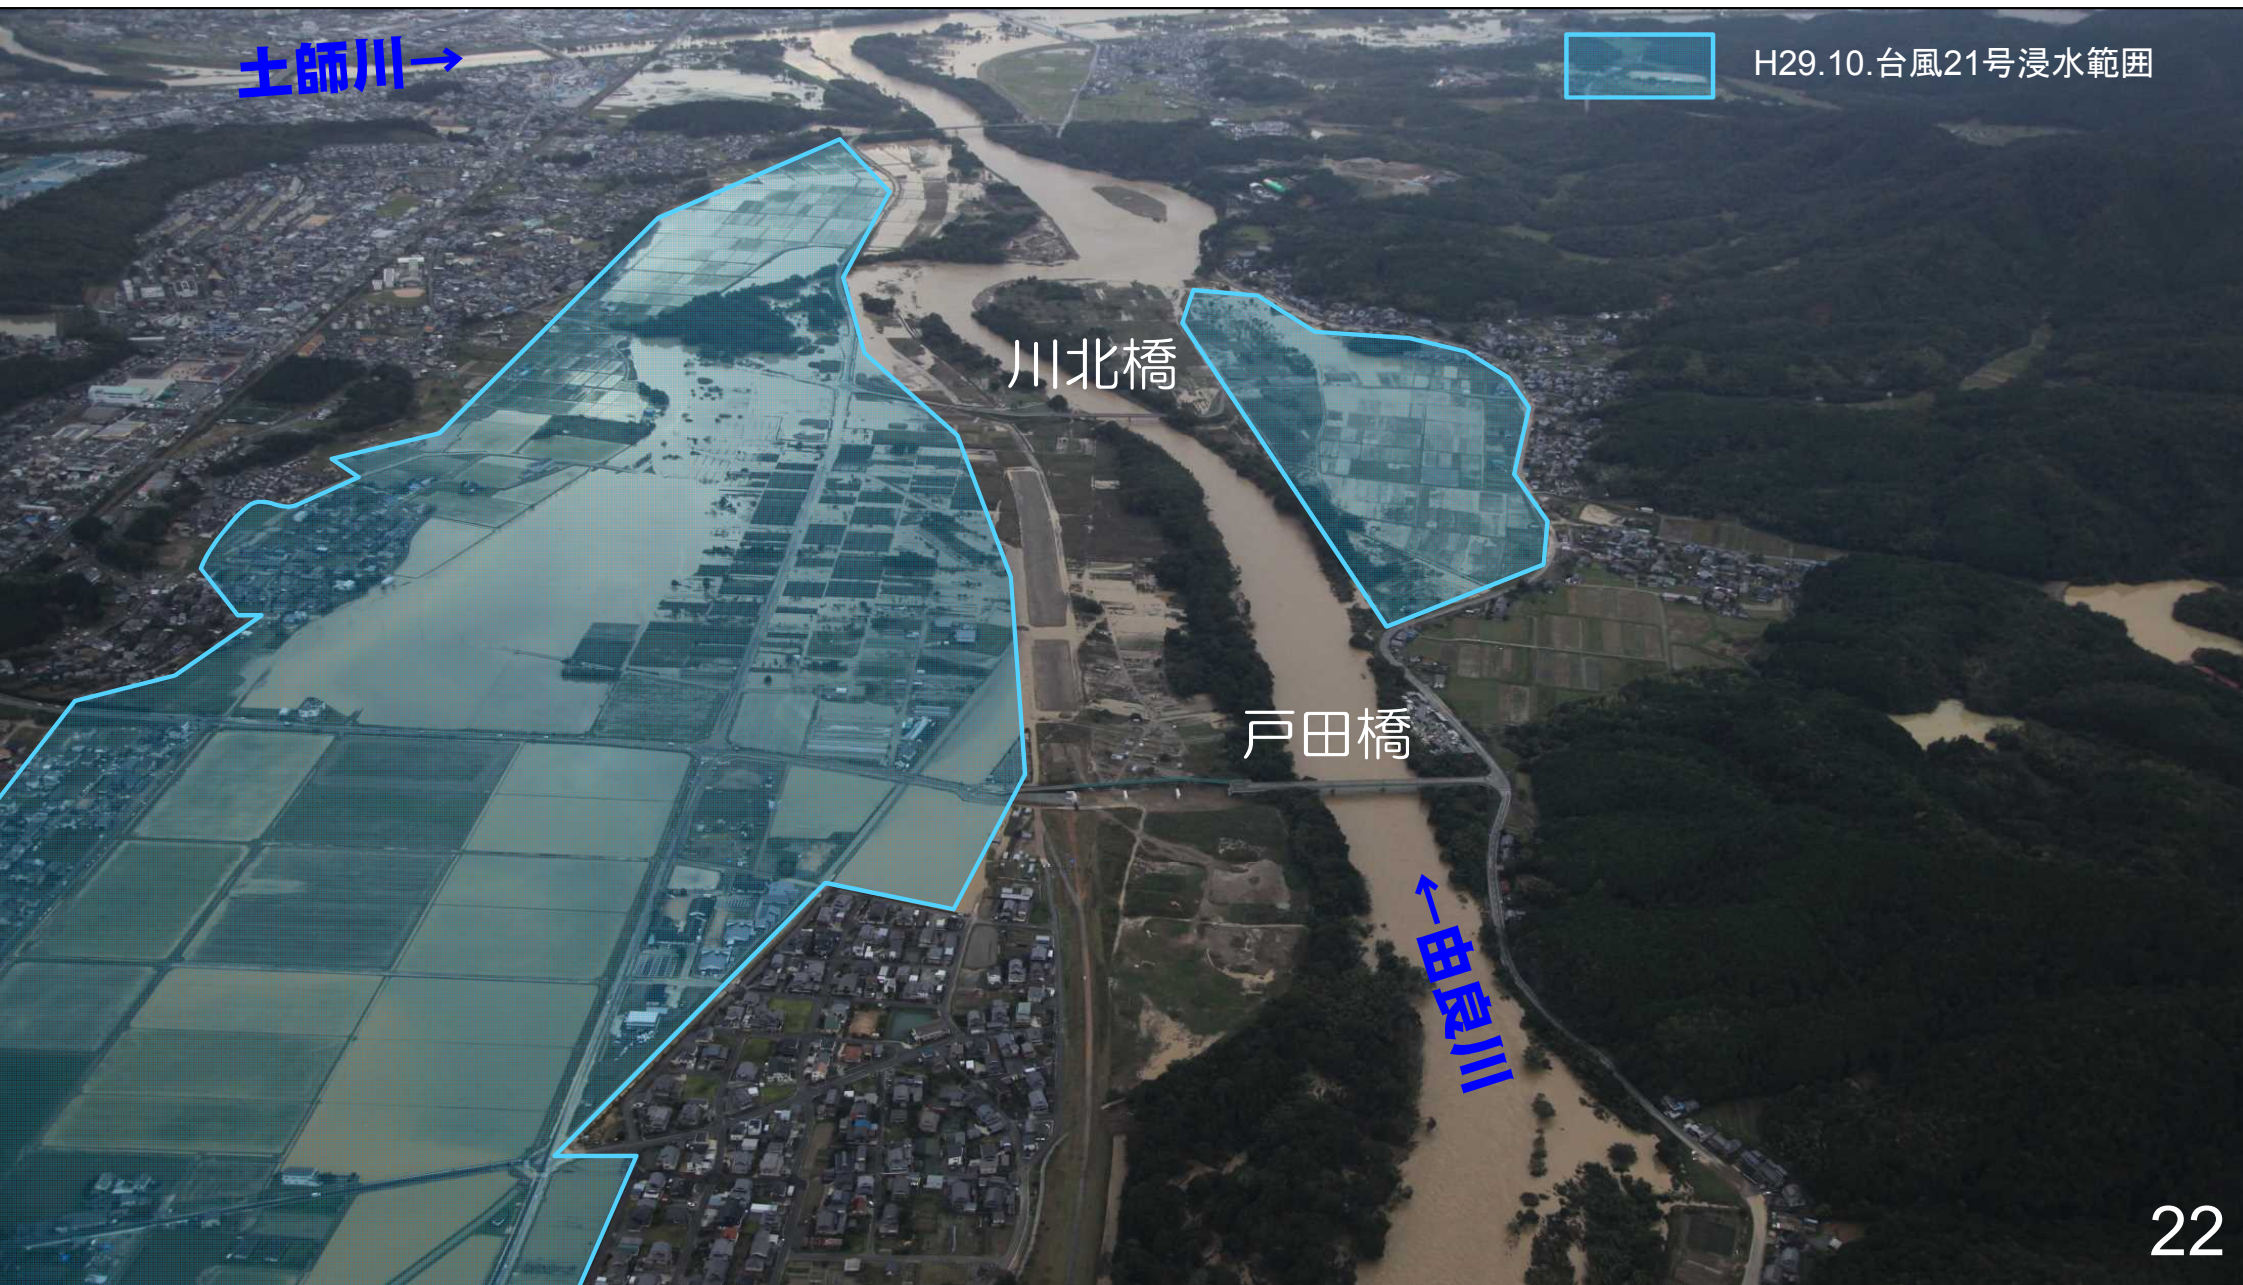
浸水面積約260ha、家屋浸水約62戸※（床上約33戸、床下約29戸）※福知山市調べ

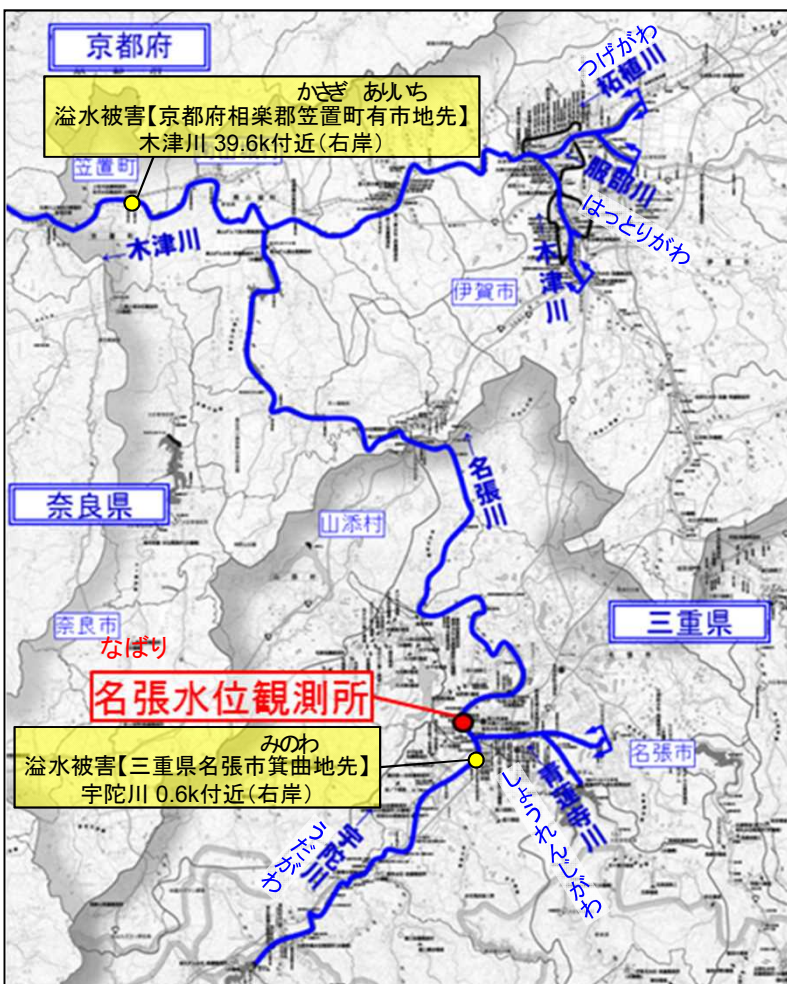
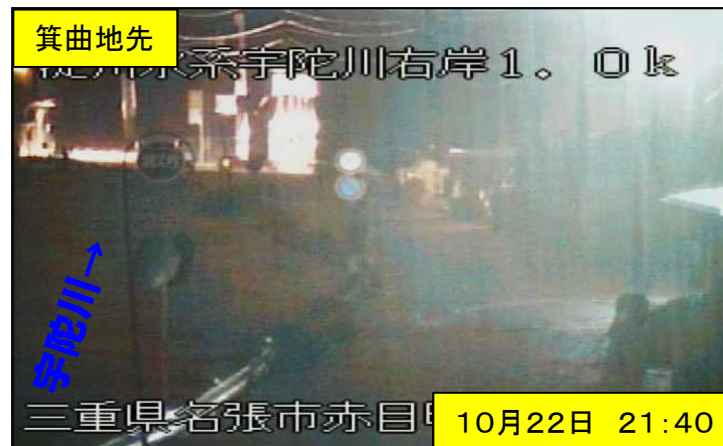
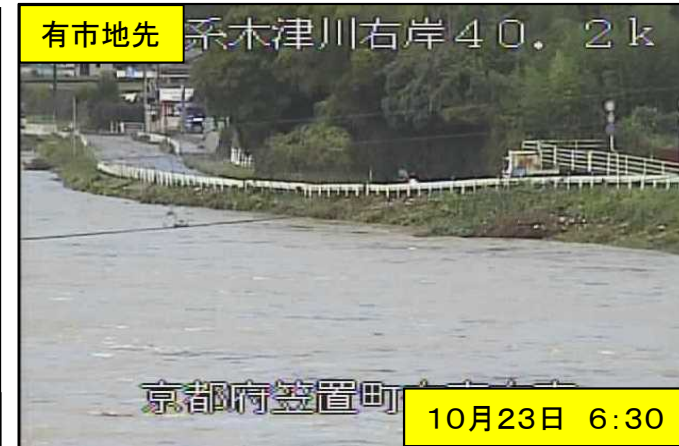
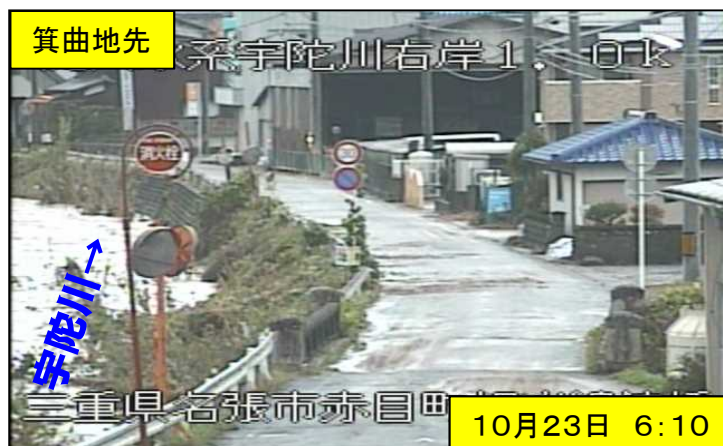
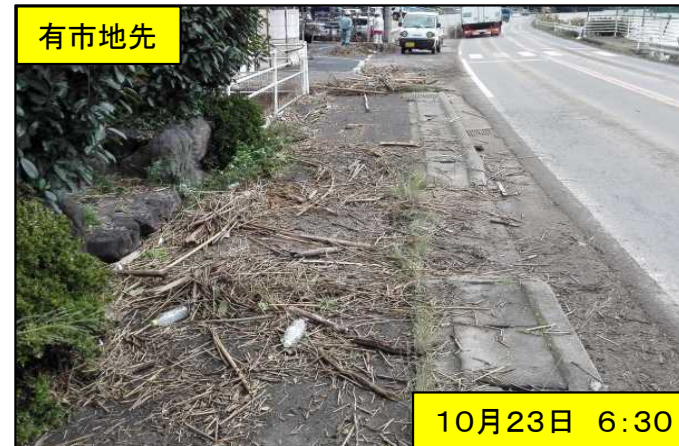
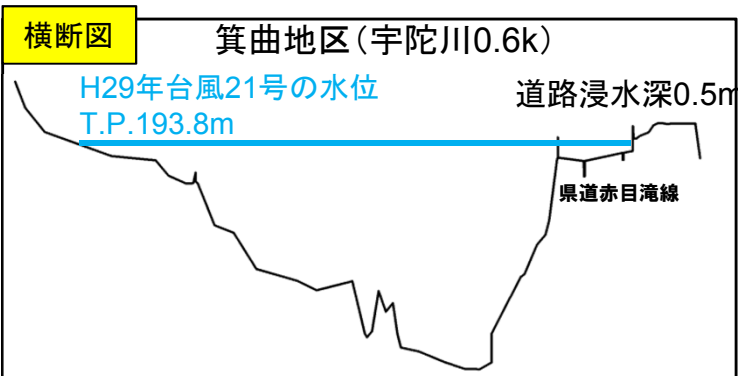
木津川・宇陀川については、道路冠水を確認。(箕曲地区については、床下浸水1棟を確認。)

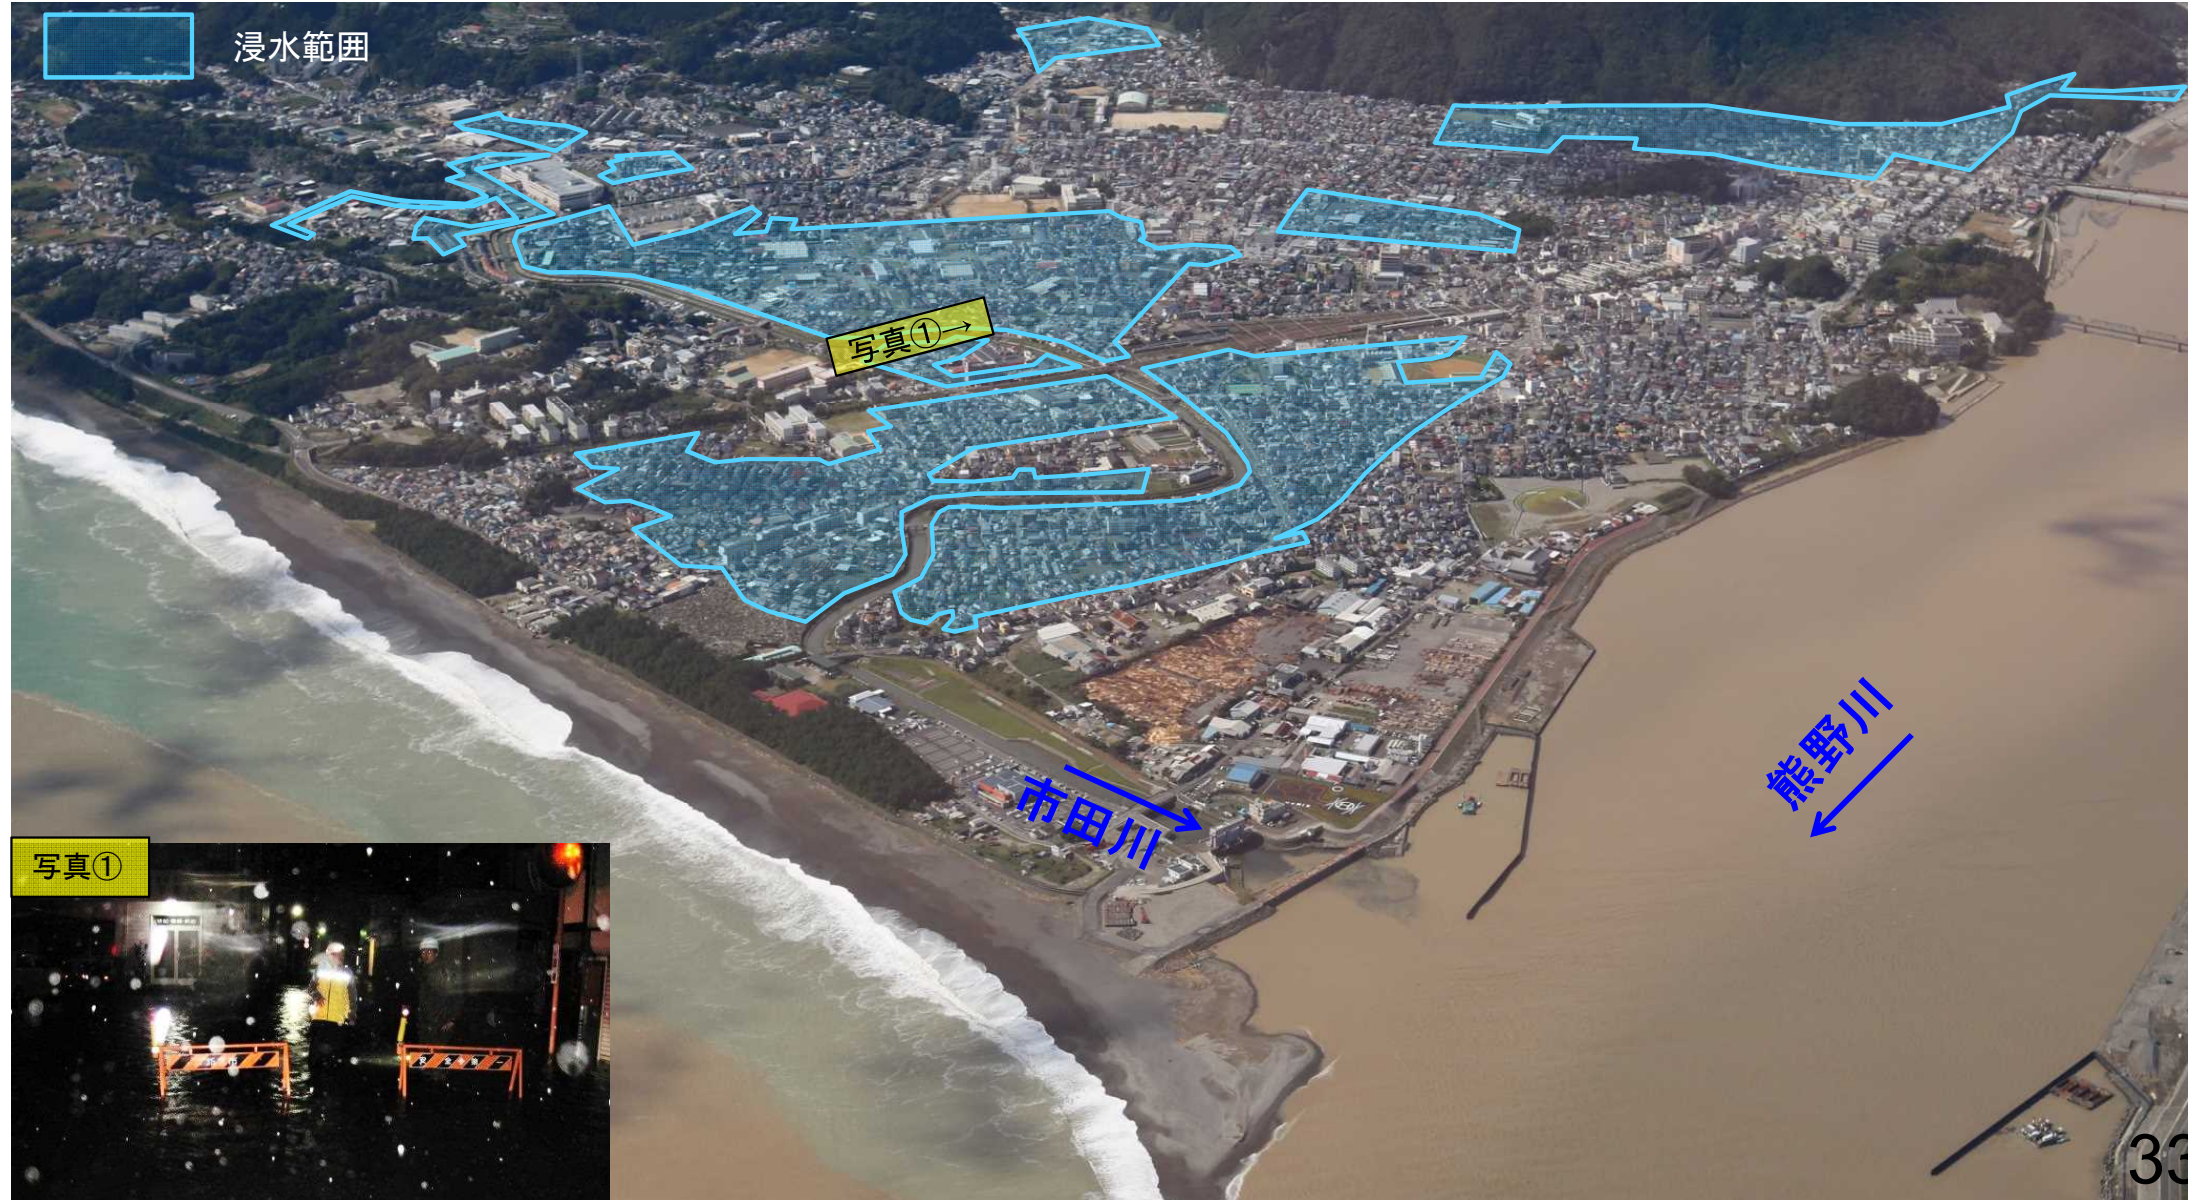
沿川で浸水被害が広範囲で発生。

浸水面積 約84ha

家屋被害 1,150戸（床上浸水593戸、床下浸水482戸、一部損壊75戸）
