# 直轄砂防箇所等の点検、自治体への土砂崩壊等調査支援

- 直轄砂防箇所(紀伊山系)においてCCTV監視、現地調査により砂防施設被災の有無等について確認し、また、ヘリ調査、SAR衛星画像判読により事業箇所以外に新たな大規模崩落がないか把握調査を実施。
- 上記以外の被災箇所について自治体の要請により、ヘリからの上空調査及びTEC-FORCEによる実地調査を実施。
- 河道閉塞が発生した岸和田市大沢地区では、土砂災害専門家を派遣し調査支援を実施。

# 紀伊山系直轄砂防事業箇所の点検

# 栗平地区の被災状況について

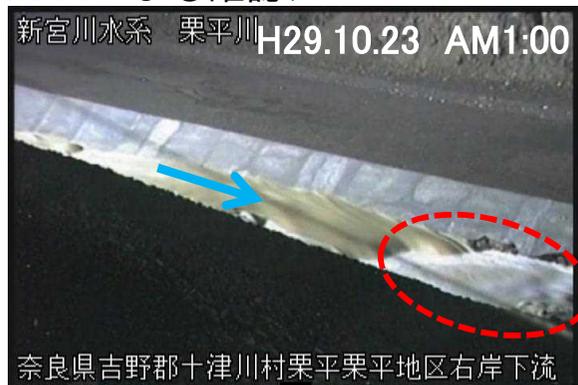
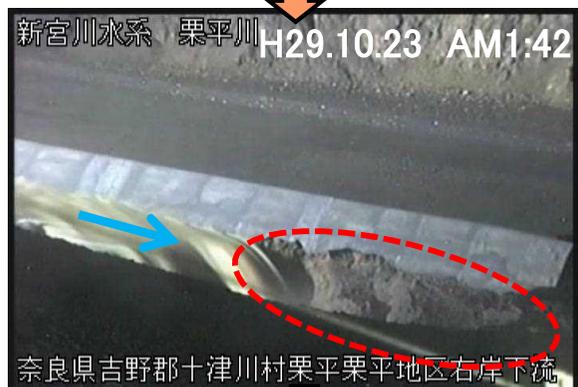
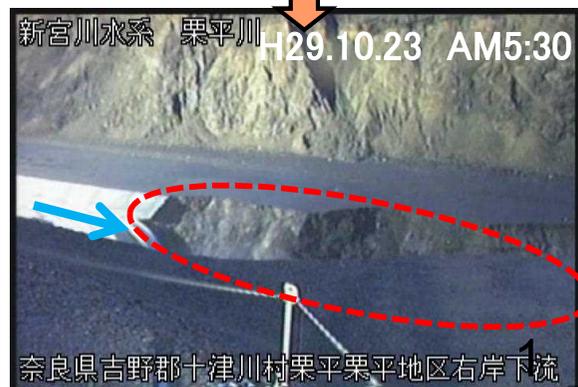
## <CCTVによる確認>

- 台風が接近している10月23日午前1時40分頃、栗平地区において排水路の変状をCCTVにて確認。
- 出水後、速やかに現地確認を行ったところ排水路底面部の破損並びに排水路下流端の欠損を確認。
- ヘリからの上空調査では周辺に新たな崩壊は見られなかった。

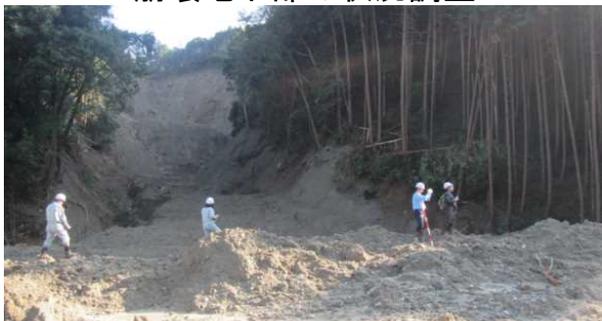
崩壊地下部の状況調査

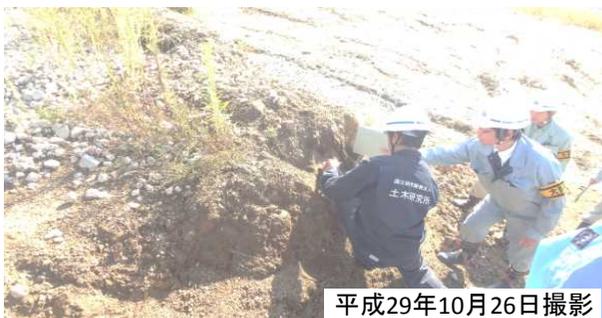
盛土(上部)の亀裂調査  
平成29年10月26日撮影

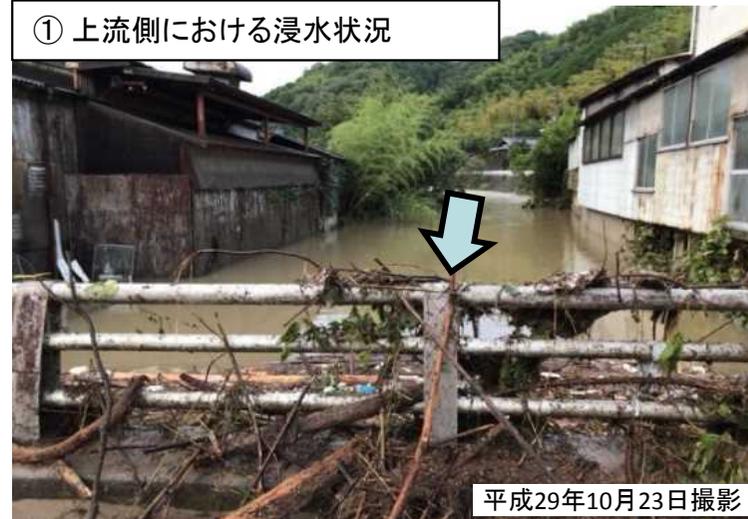
① 上流側における浸水状況

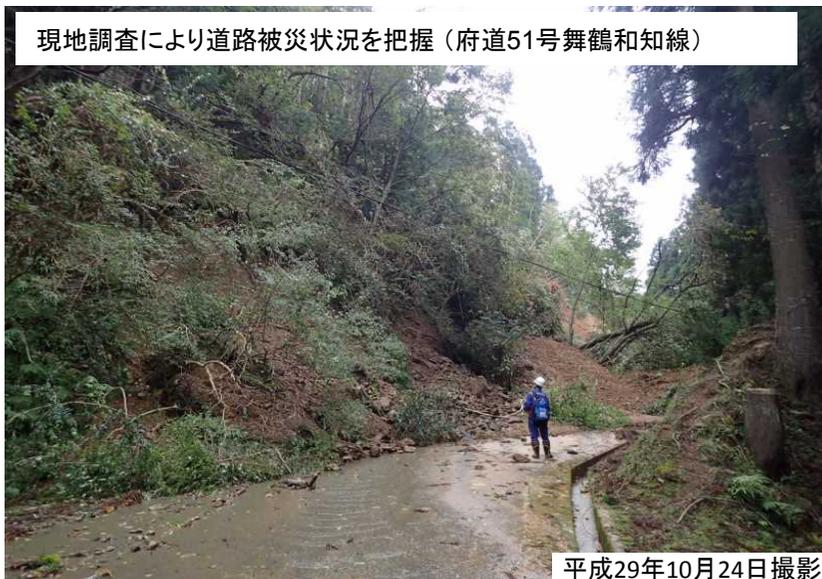
- ・府道51号舞鶴和知線の道路上に土砂が崩落しているため、奥の集落2戸3名が孤立。  
迂回路なし、車両通行不可、舞鶴和知線は行き止まり。  
徒歩での往来は辛うじて可能だが、道路沿い谷側の尾根上を通行するため危険な状況。
- ・アンカー付き法枠の両端において、背面の土砂が流出し浮いた状態。

現地調査により道路被災状況を把握(府道51号舞鶴和知線)

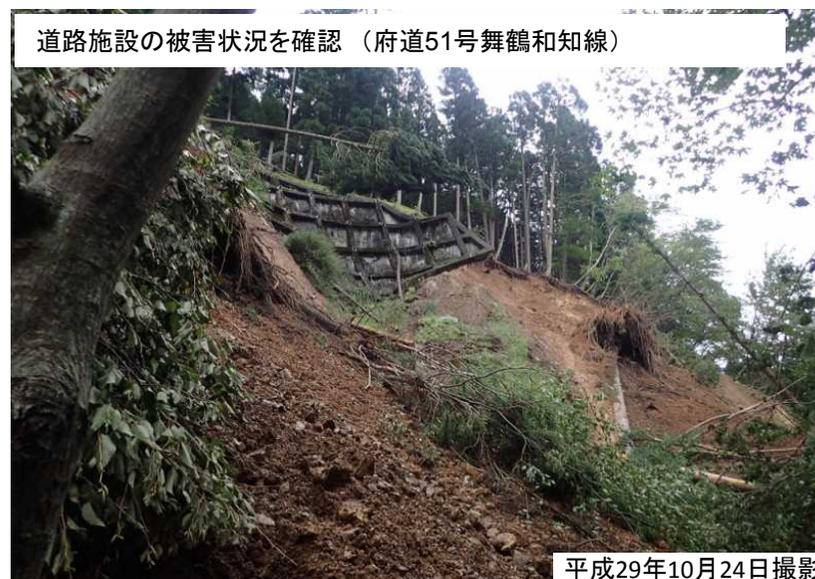
道路施設の被害状況を確認(府道51号舞鶴和知線)

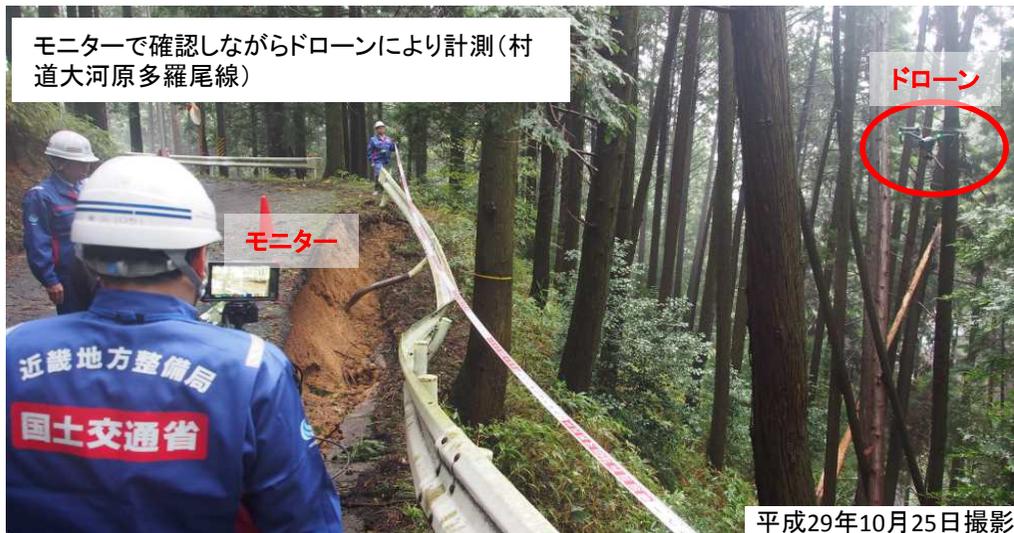
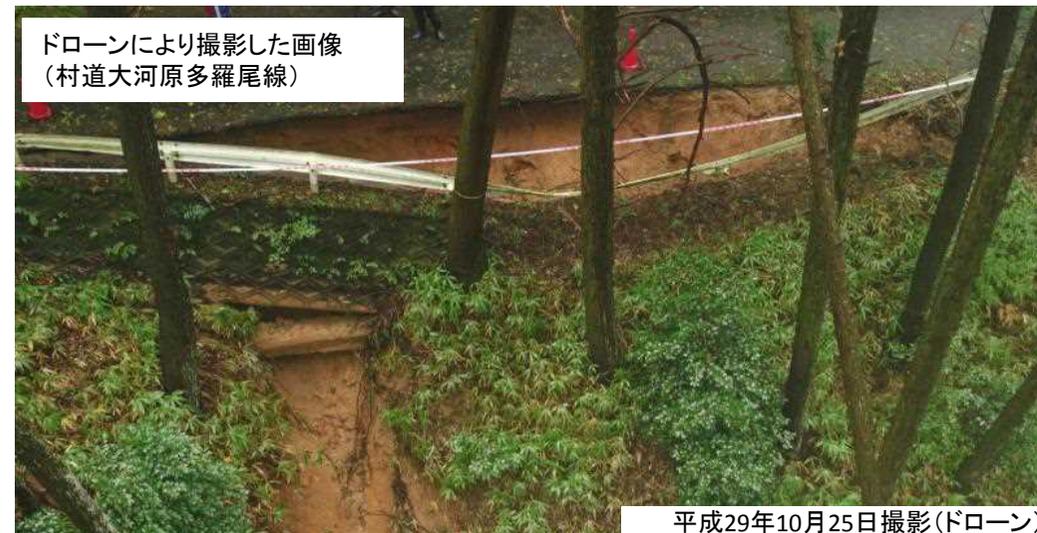
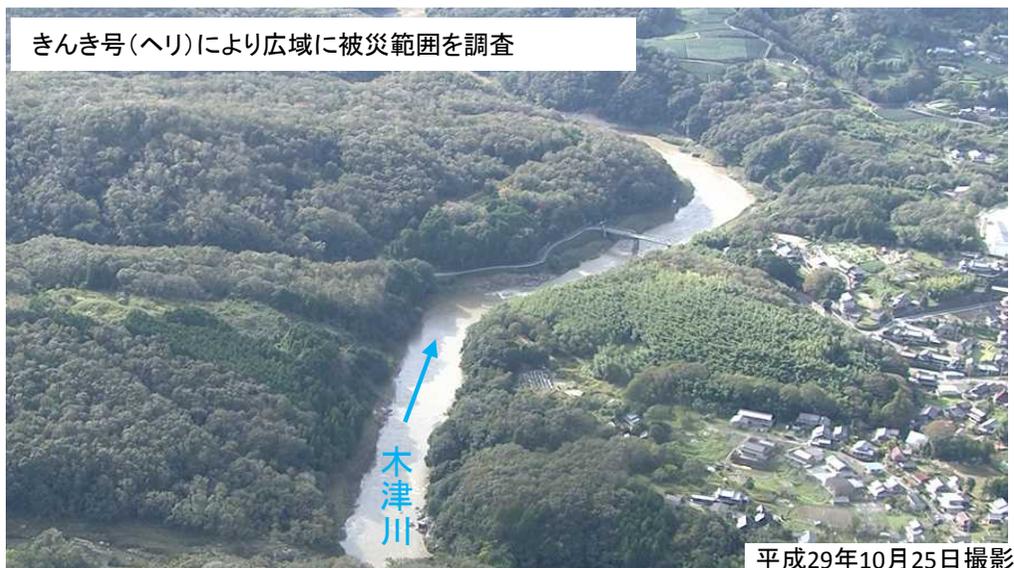
○ヘリによる上空からの調査、及びTEC-FORCEによる崩壊地の確認を実施。  
 ○調査の結果9箇所の被害を確認し南山城村長に報告を実施。

- ・降雨による流水が路面上を流れ、斜面側へ流れた際に法面を侵食し、村道の中央部付近から路面が崩落したものと推察。
- ・調査時は崩落が進行している状況は確認できなかった。
- ・崩落法面は切り立っているため、現地立入は注意が必要。

- ・復旧方法については崩壊法面高が大きいことから、補強土擁壁等、法止め擁壁と盛土、舗装が有効。
- ・詳細については、斜面の支持に対する安定性照査、基礎地盤の状況等、現地におき土質特性の把握が必要。
- ・対策については、反対側斜面も考慮が必要。
- ・降雨等により被害拡大が懸念されることから、早期の対策が必要。

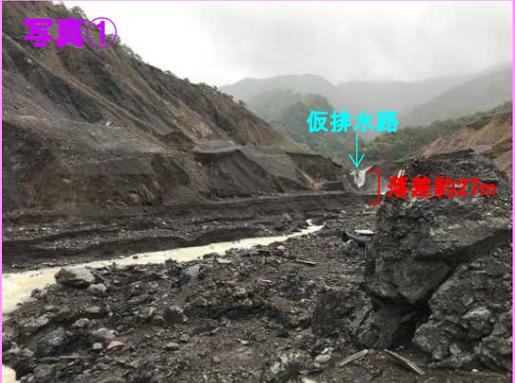
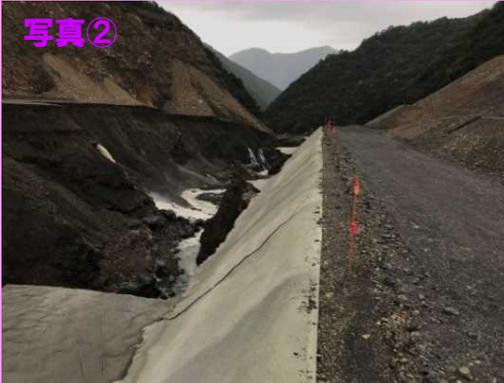
平成29年10月24日  
仮排水路の被災確認(陸上)

平成29年10月27日～ 応急復旧に着手
