台風21号と前線による大雨の概要

[平成29年10月20日～23日]

平成29年11月1日

国土交通省 近畿地方整備局

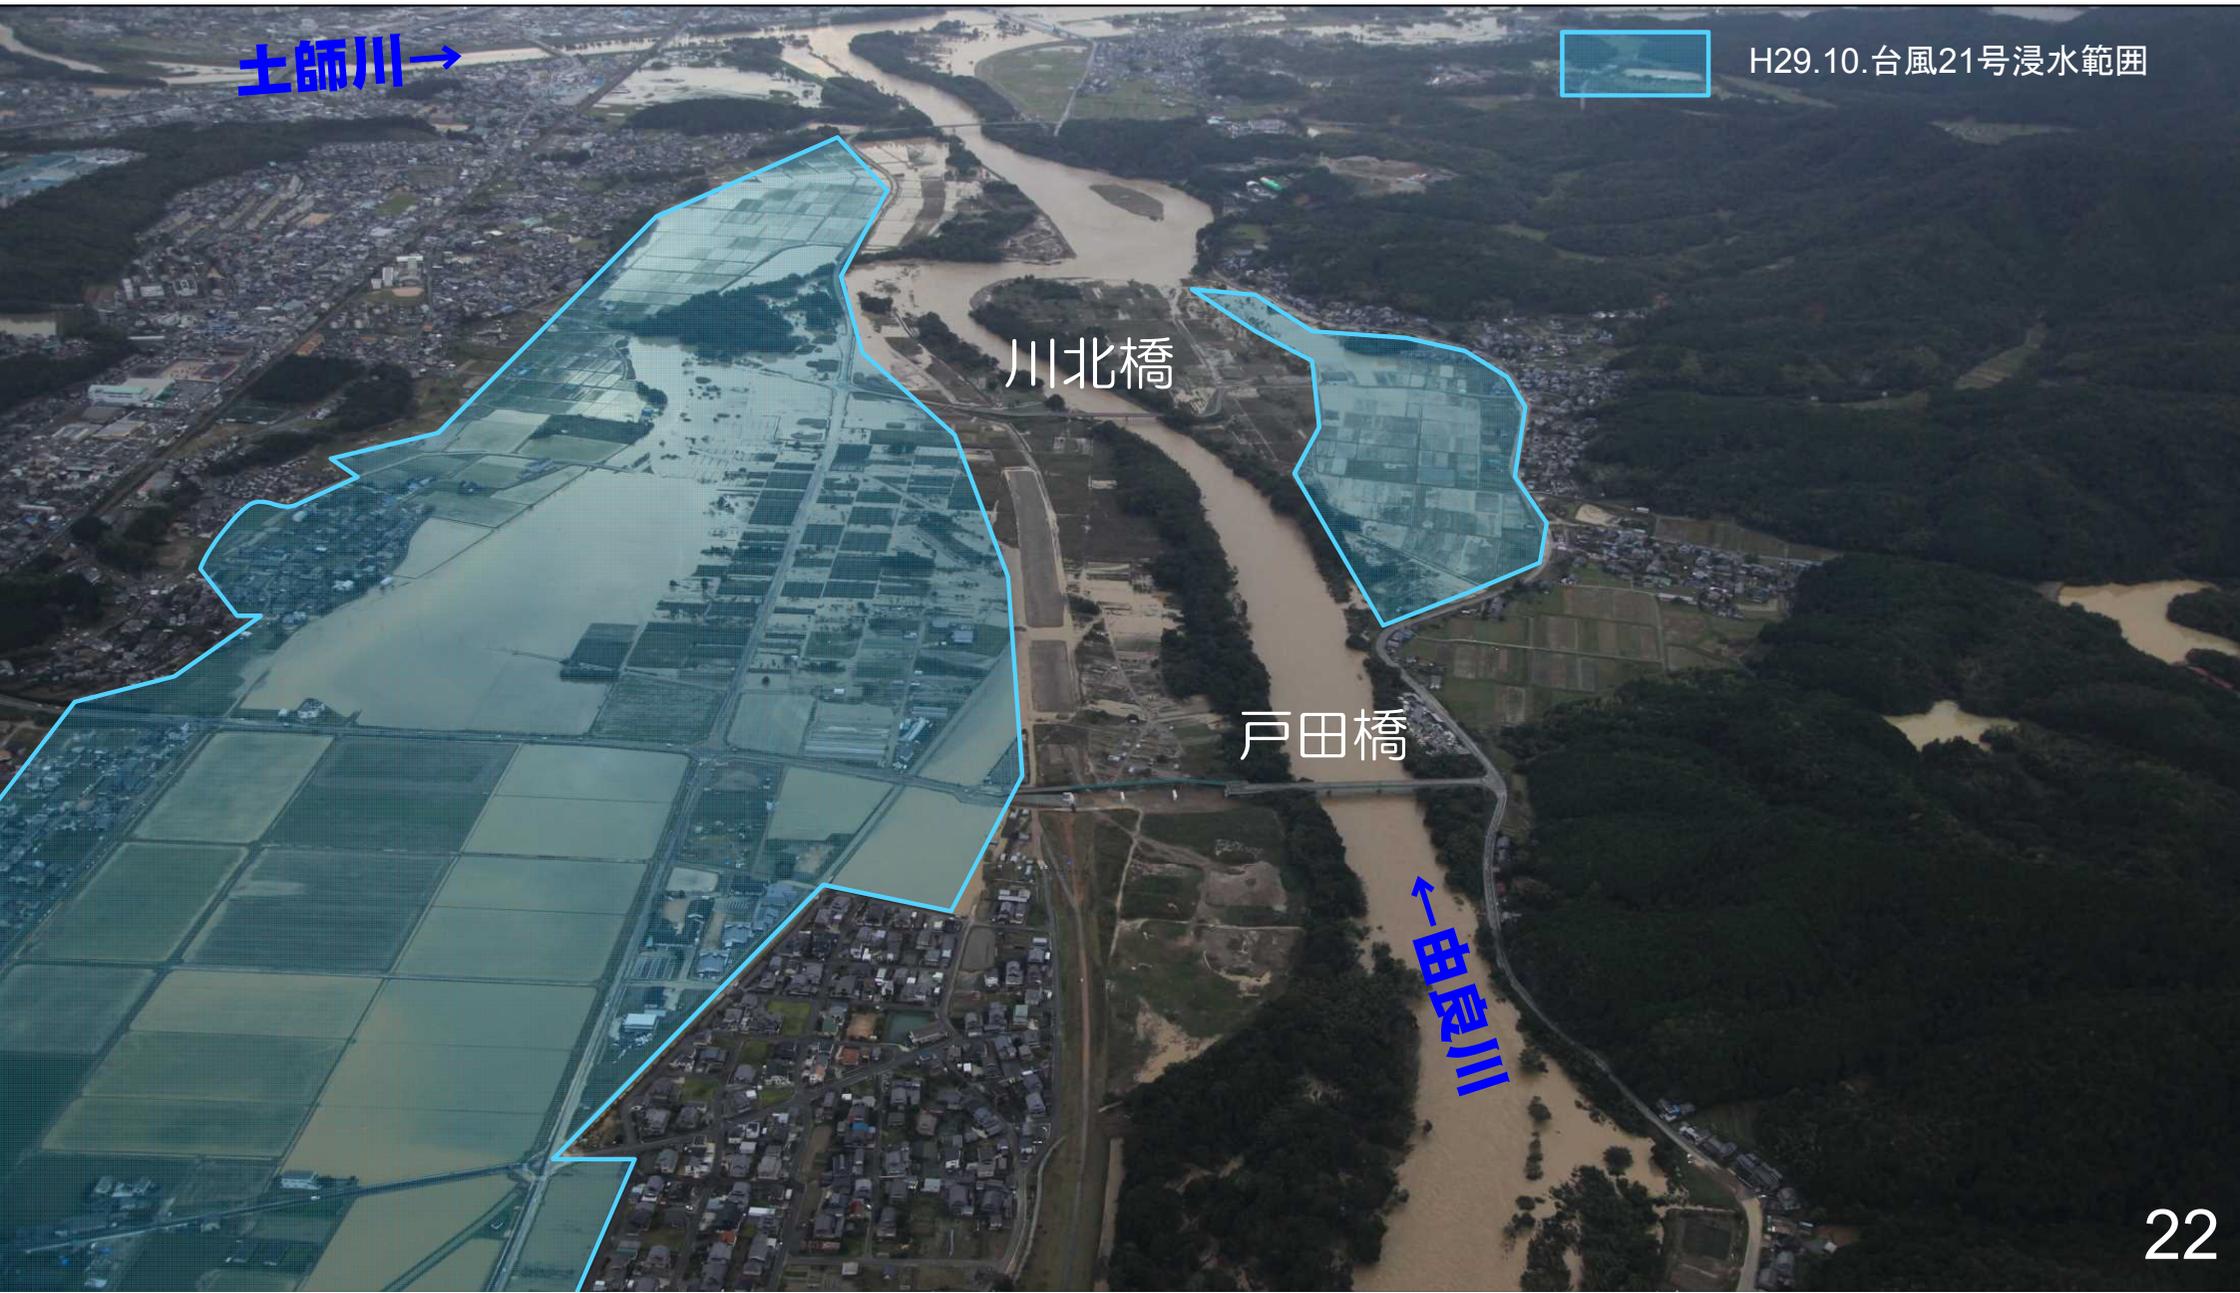
被害の概要③（由良川水系由良川 京都府福知山市戸田地先）

浸水面積約290ha、家屋浸水約50戸※（床上約30戸、床下約20戸） ※福知山市調べ

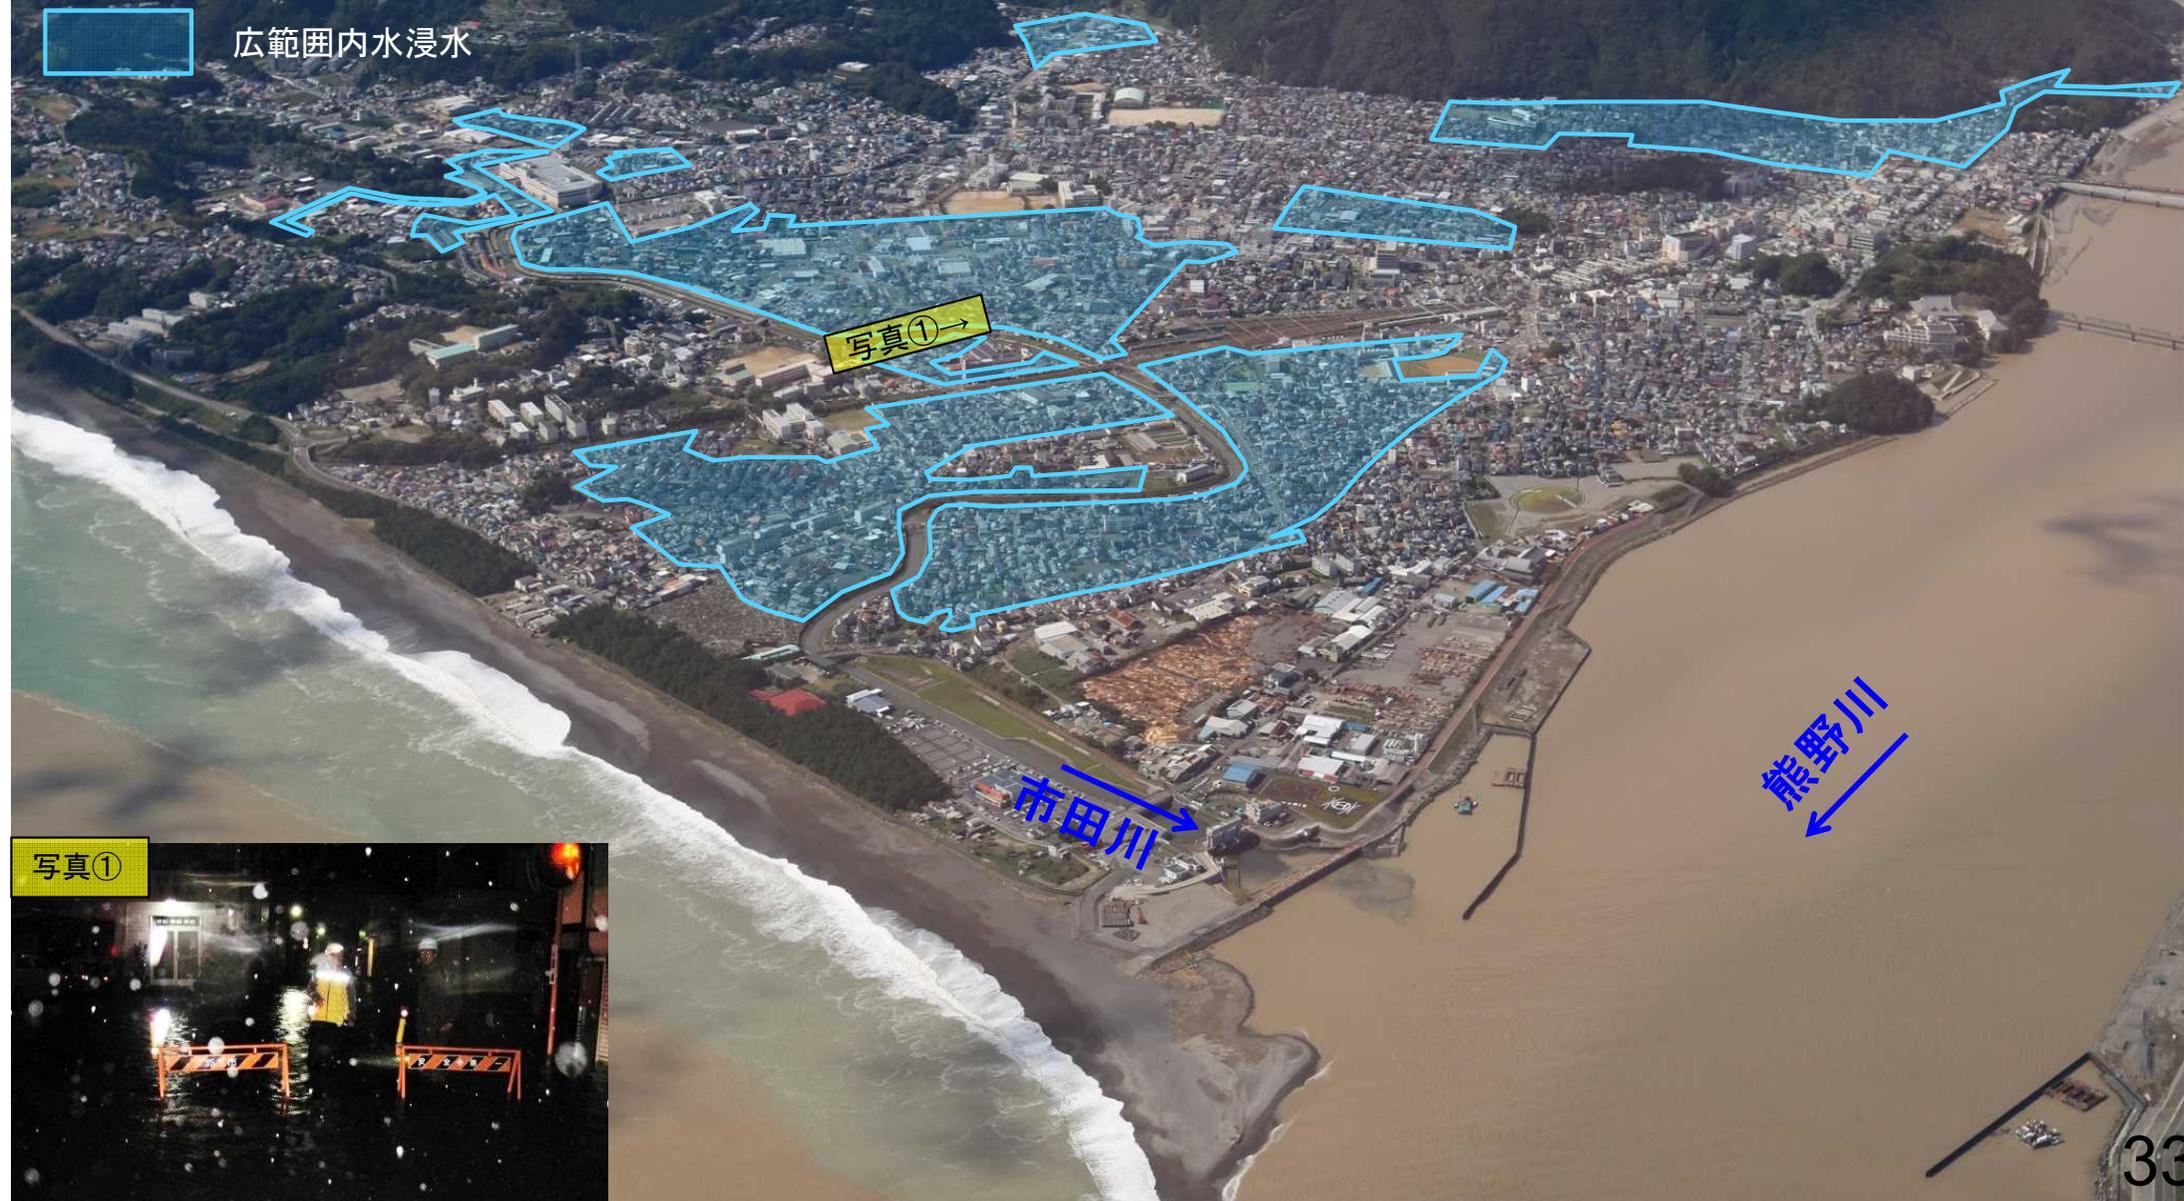
被害の概要⑦(新宮川水系市田川^{いちだがわ} 和歌山県新宮市下田地先他)^{しもだ}

内水による浸水被害が広範囲で発生した。

浸水面積 約84ha

家屋被害 1,150戸 (床上浸水593戸、床下浸水482戸、一部損壊75戸)

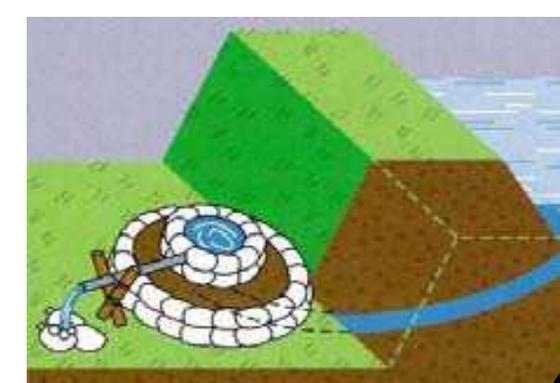
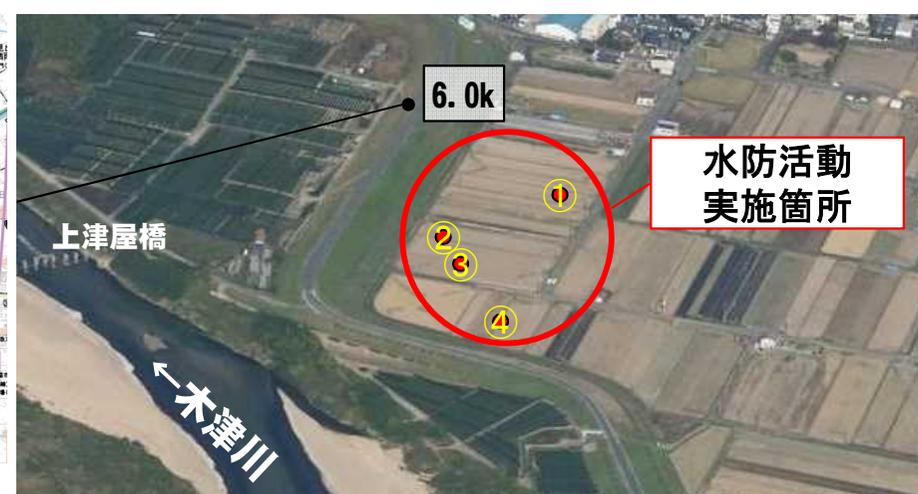
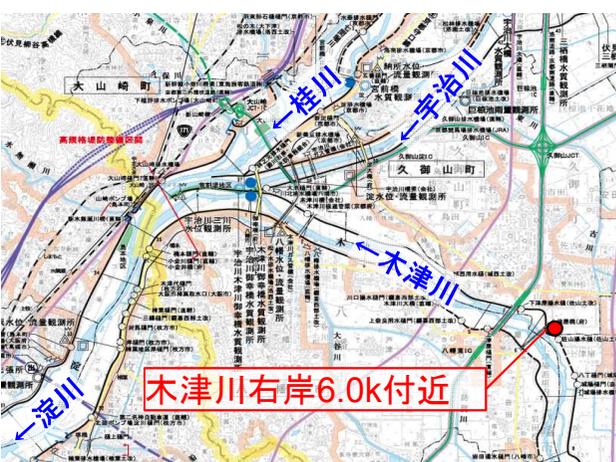
木津川の水位が上昇し、堤内地の水田で複数の噴砂が発見された。堤防決壊に繋がるおそれがある為、久御山町消防本部23名、久御山町消防団33名、合計56名により決壊を防ぐ水防工法として、釜段工を実施した。

■パイピングによる決壊

決壊前に釜段工を実施

堤防の住居地側の漏水口を中心に円形に土のうを積み上げます。溜まった水の水圧により漏水の噴き出しを和らげます。

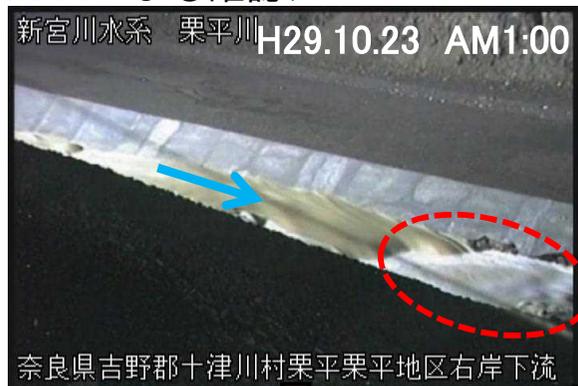
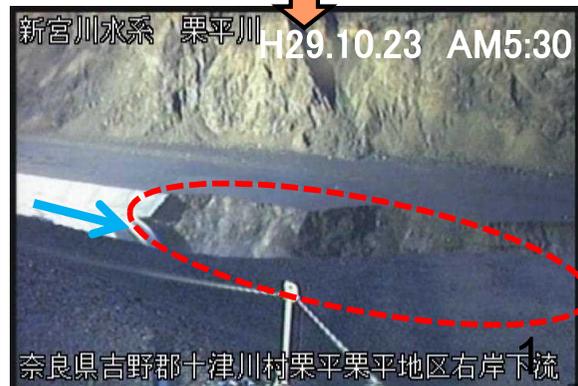
<CCTVによる確認>

- 台風が接近している10月23日午前1時40分頃、栗平地区において排水路の変状をCCTVにて確認。
- 出水後、速やかに現地確認を行ったところ排水路底面部の破損並びに排水路下流端の欠損を確認。
- ヘリからの上空調査では周辺に新たな崩壊は見られなかった。

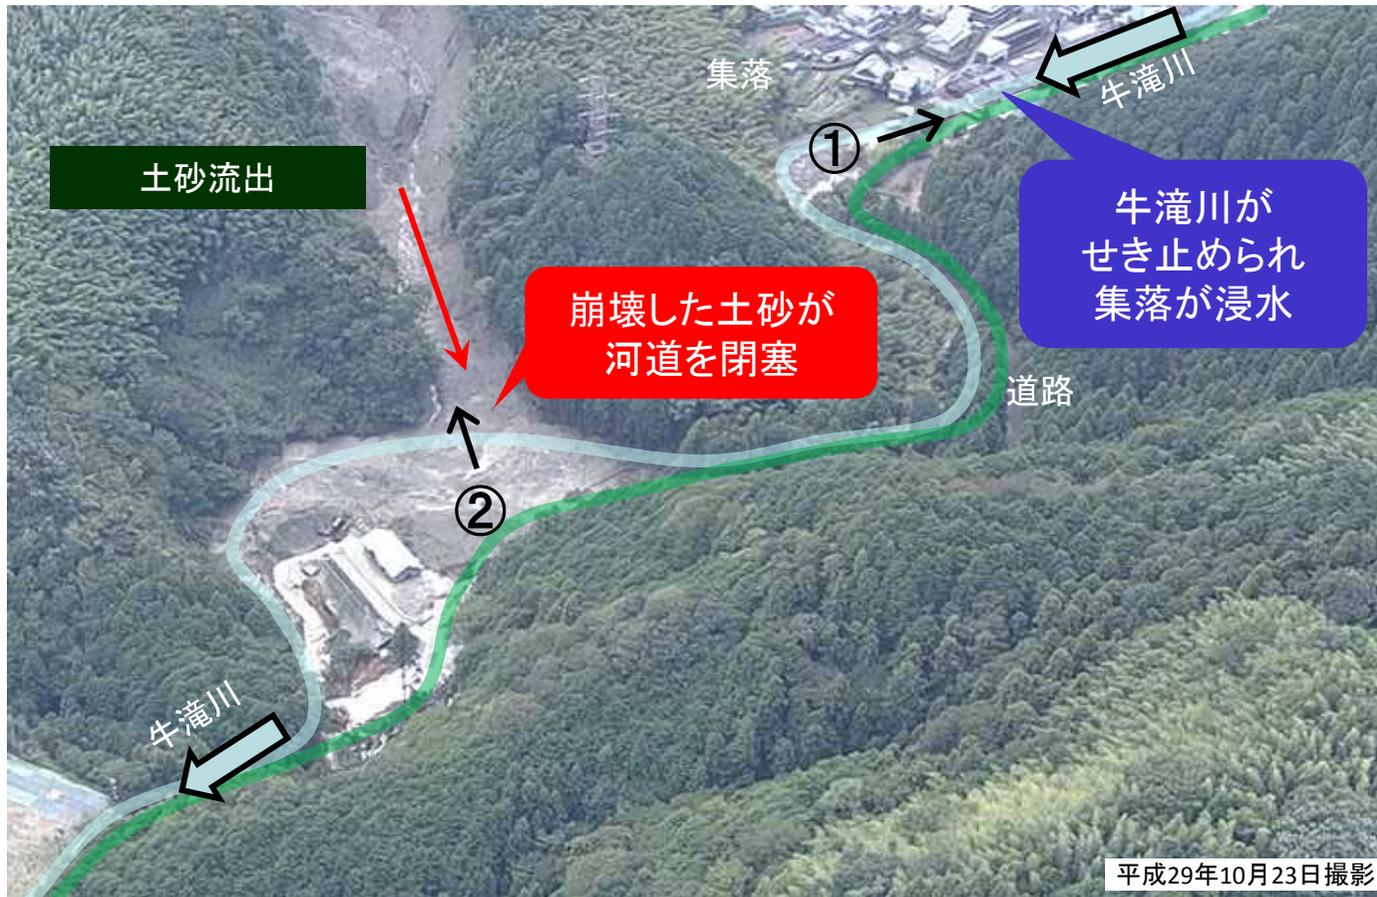
発生場所、日時:大阪府岸和田市大沢町 10月22日 17時20分頃

被災の概要:府道西側斜面が崩壊し府道と東側の牛滝川が閉塞。

⇒ 斜面上部のクラックや道路上を越流する流水の状況等について現地調査を行い、当面の対応や安全管理について助言を行った。

⇒ 崩壊した盛土の土質状況や斜面状況等について詳細に踏査し、今後の監視・観測等について助言を行った。

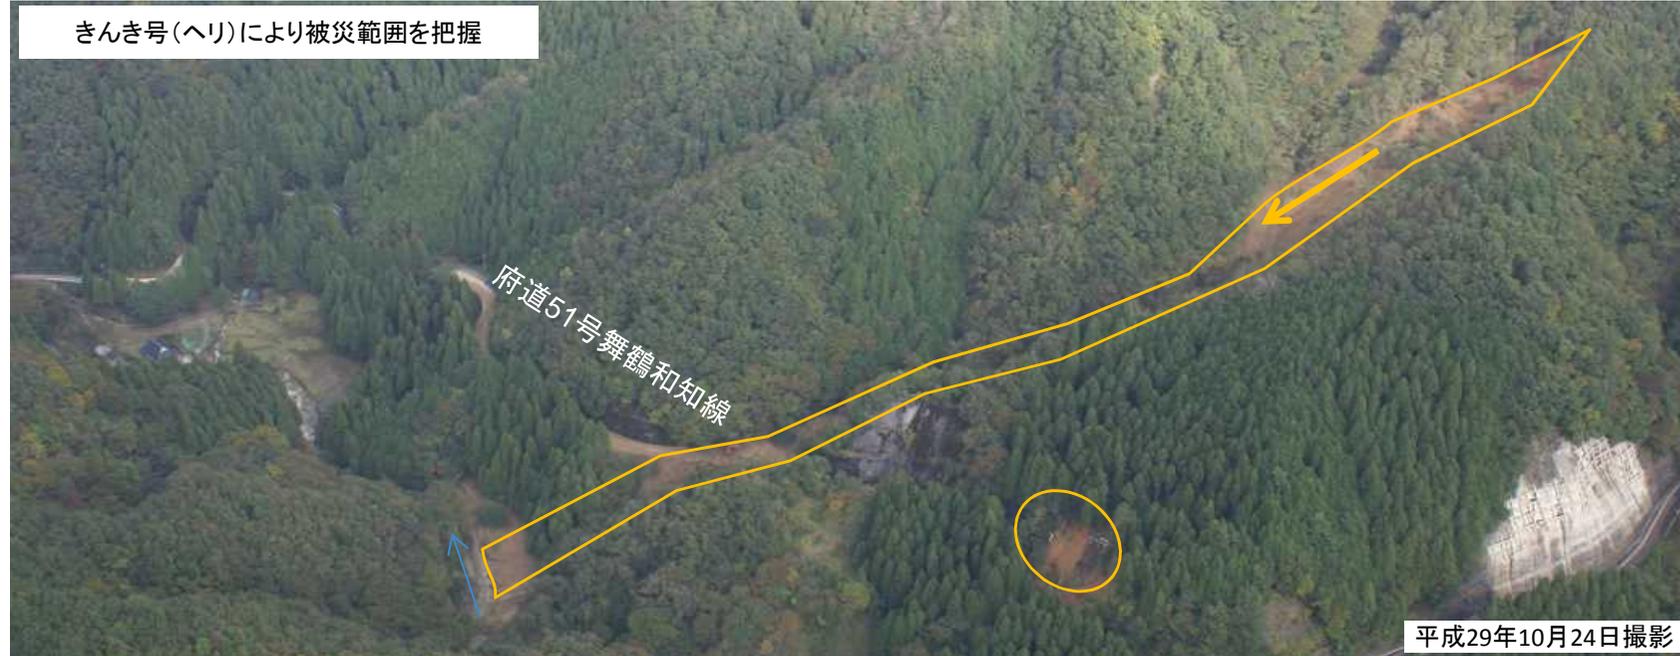
きんき号(ヘリ)により被災範囲を把握

- ・府道51号舞鶴和知線の道路上に土砂が崩落しているため、奥の集落2戸3名が孤立。
迂回路なし、車両通行不可、舞鶴和知線は行き止まり。
徒歩での往来は辛うじて可能だが、道路沿い谷側の尾根上を通行するため危険な状況。
- ・アンカー付き法枠の両端において、背面の土砂が流出し浮いた状態。
