# 熊野川流域における平成29年10月 台風21号の概要

平成29年11月22日

# 台風21号と前線による大雨 [平成29年10月20日~23日] の概要

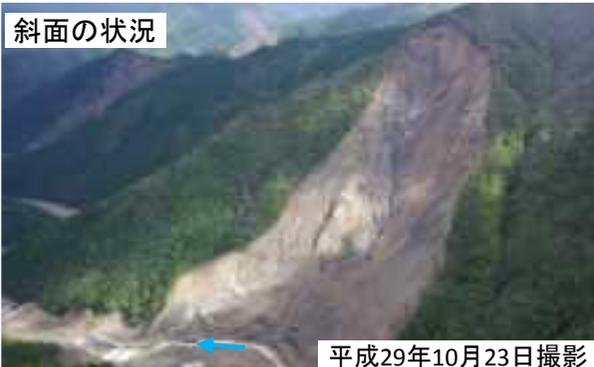
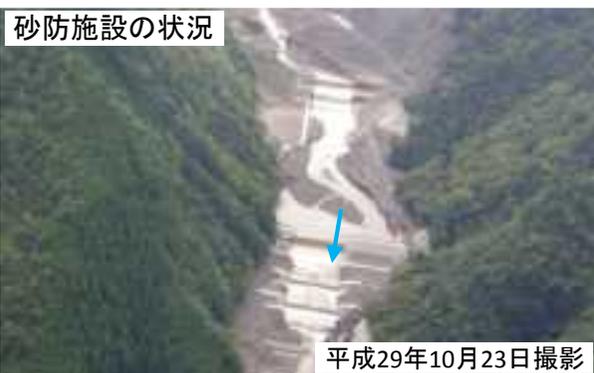
## <赤谷地区>

○出水後、ヘリによる上空からの点検を行った結果、下記の各箇所において施設の被災はほとんど見られなかった。また、周辺では新たな崩壊は確認できなかった。

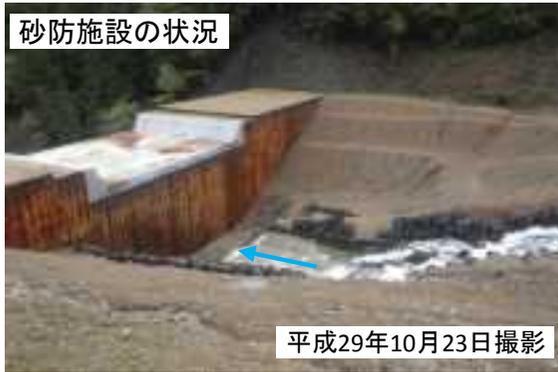
砂防施設の状況

○陸上調査を実施した下記の各箇所においても施設の被災はなく、新たな崩壊は見られなかった。

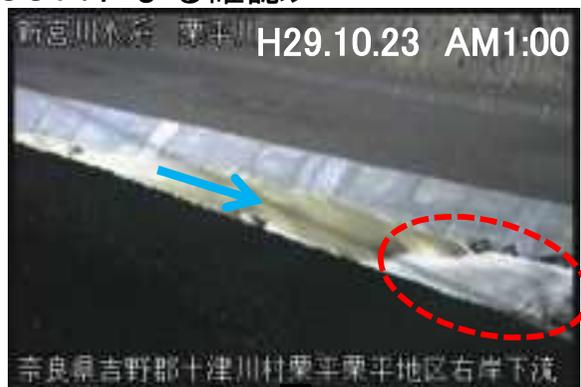
## <CCTVによる確認>

- 台風が接近している10月23日午前1時40分頃、栗平地区において排水路の変状をCCTVにて確認。
- 出水後、速やかに現地確認を行ったところ排水路底面部の破損並びに排水路下流端の欠損を確認。
- ヘリからの上空調査では周辺に新たな崩壊は見られなかった。

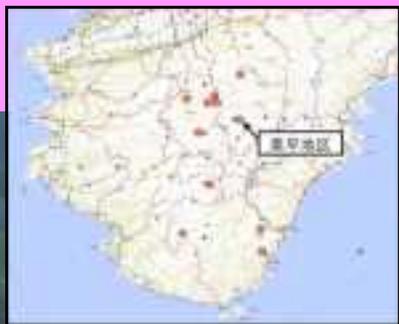
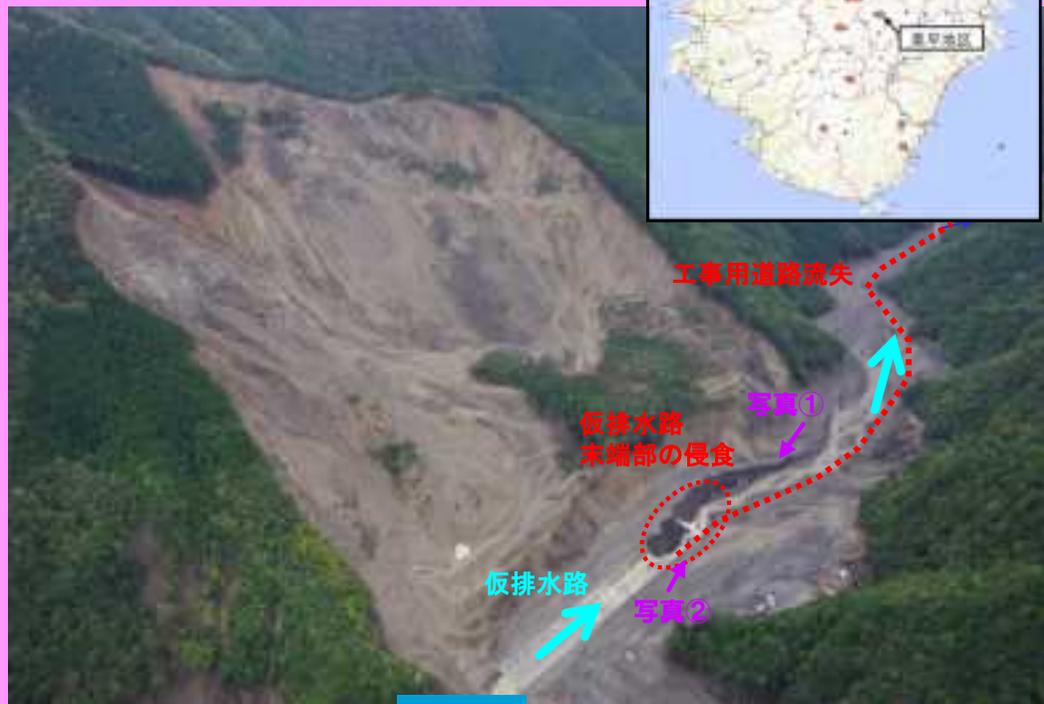
平成29年10月23日  
仮排水路の被災確認(ヘリ)

平成29年10月27日～ 応急復旧に着手

施工STEP 河床進入路造成 → 工事用道路復旧 → 落差部侵食防止

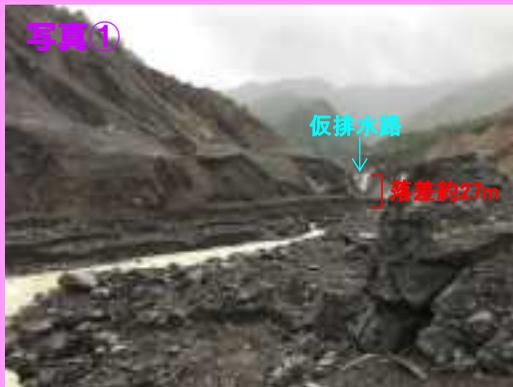
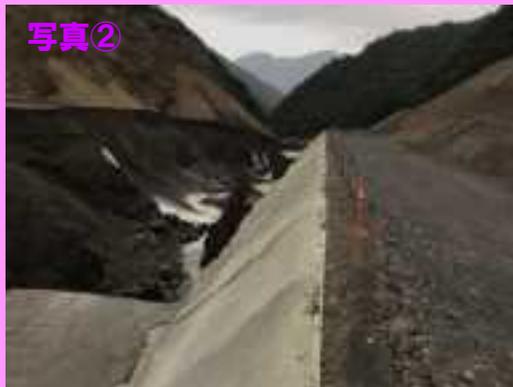
平成29年10月24日  
仮排水路の被災確認(陸上)
