熊野川流域における治山事業の取組

平成25年12月26日
近畿中国森林管理局

十津川地区民有林直轄治山事業 平成25年度事業計画箇所位置図

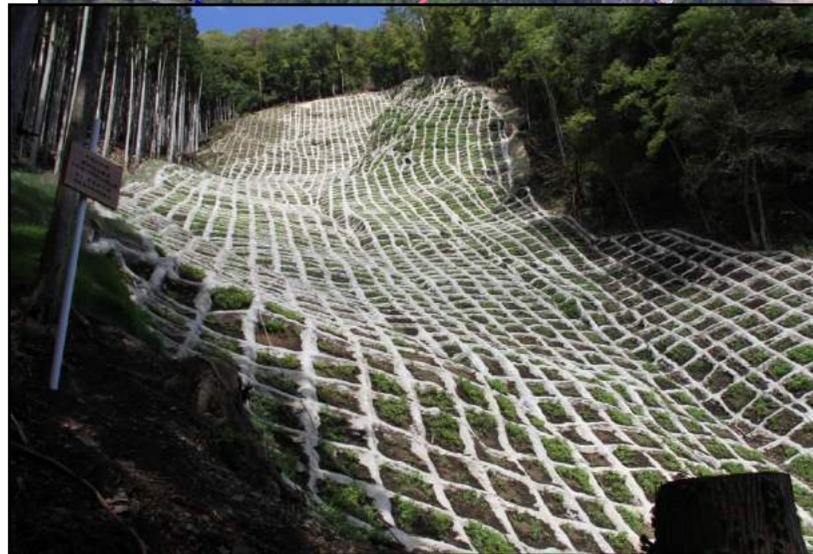
山腹工 完成状況

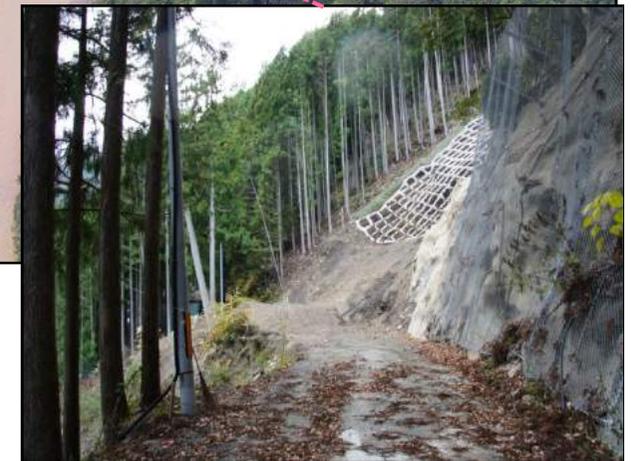
施工箇所下部状況

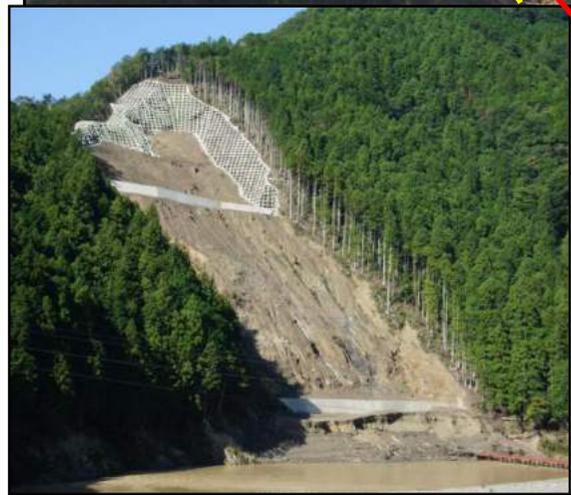
NO.1、NO.2土留工完成状況

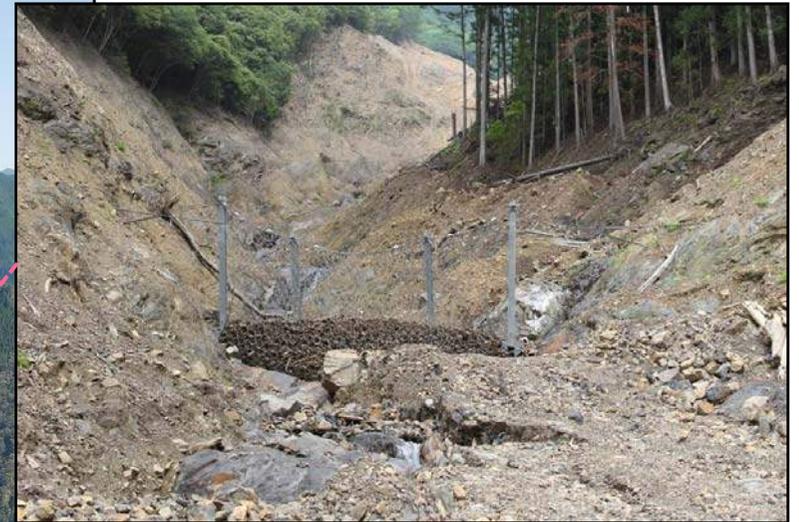
崩壊地上部 落石防止工 施工状況

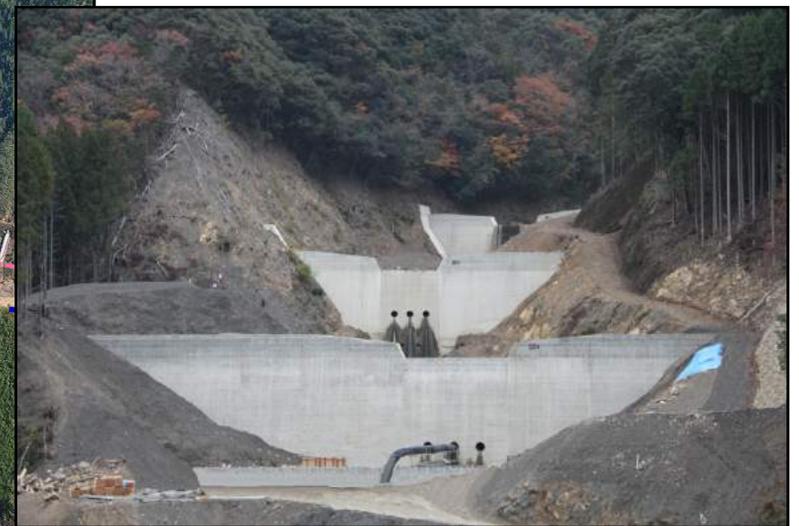
第1号谷止工 施工状況

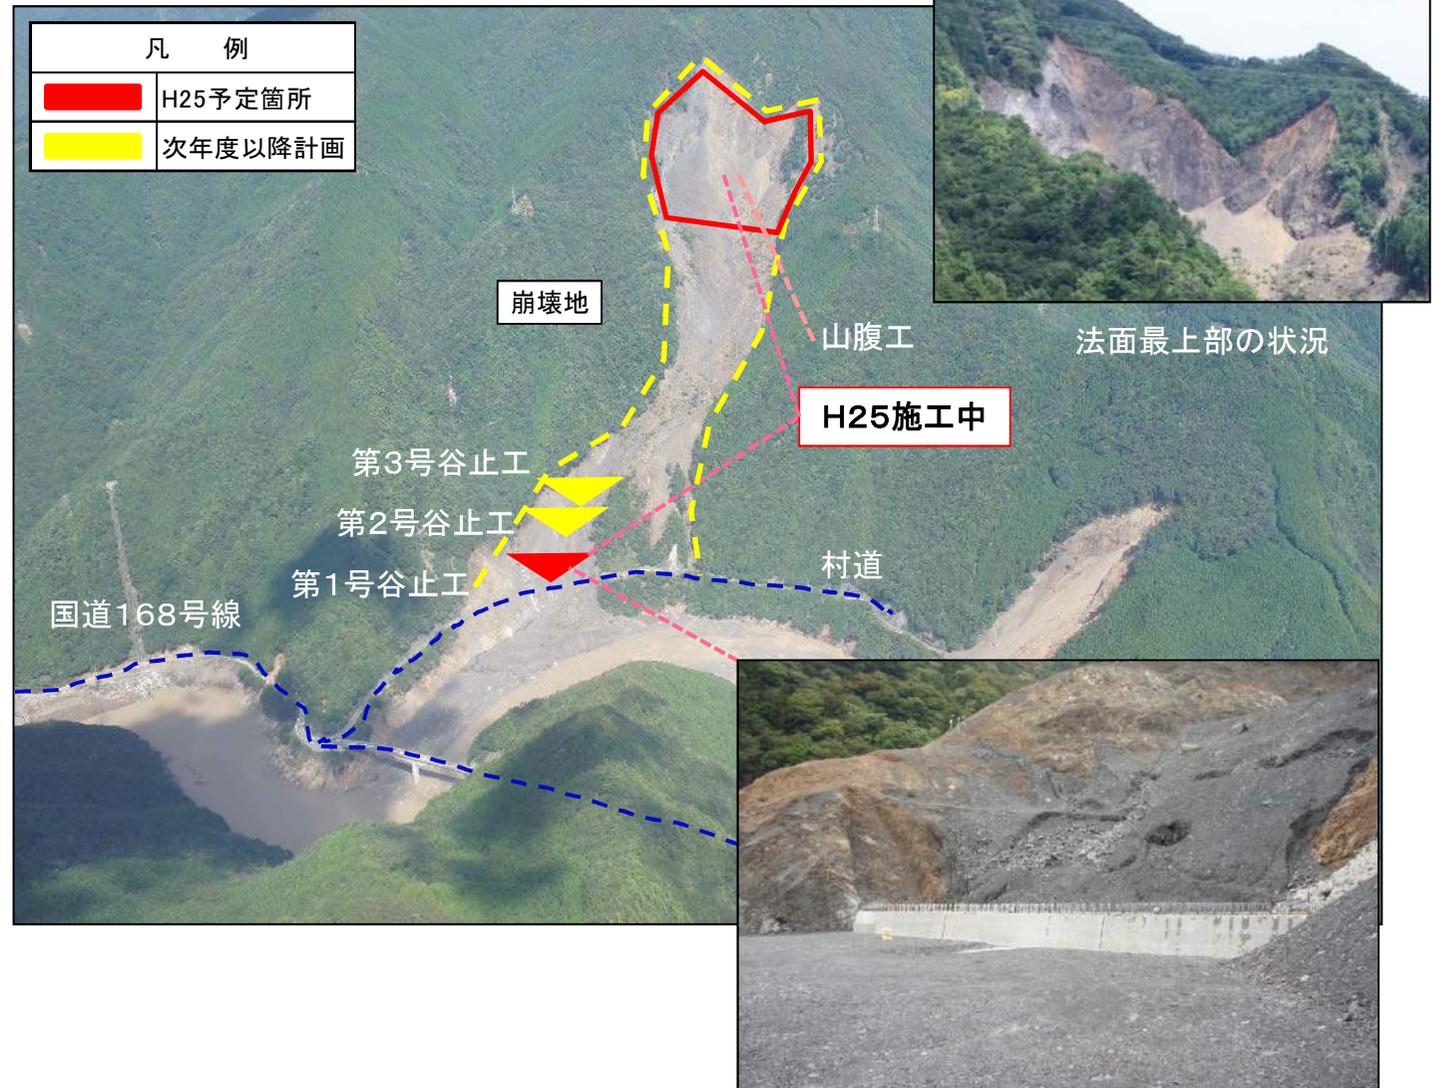
第1号谷止工 第1リフト 完成状況

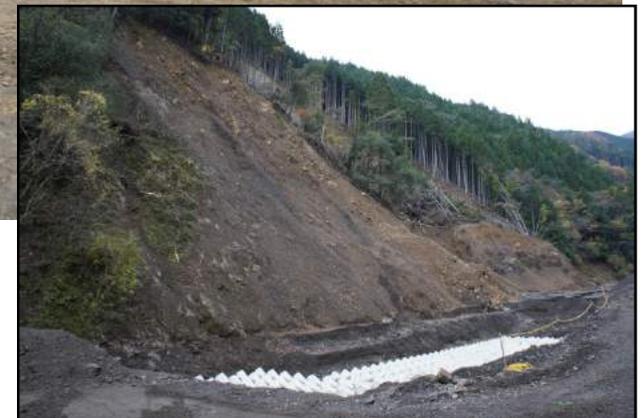
護岸工 施工状況

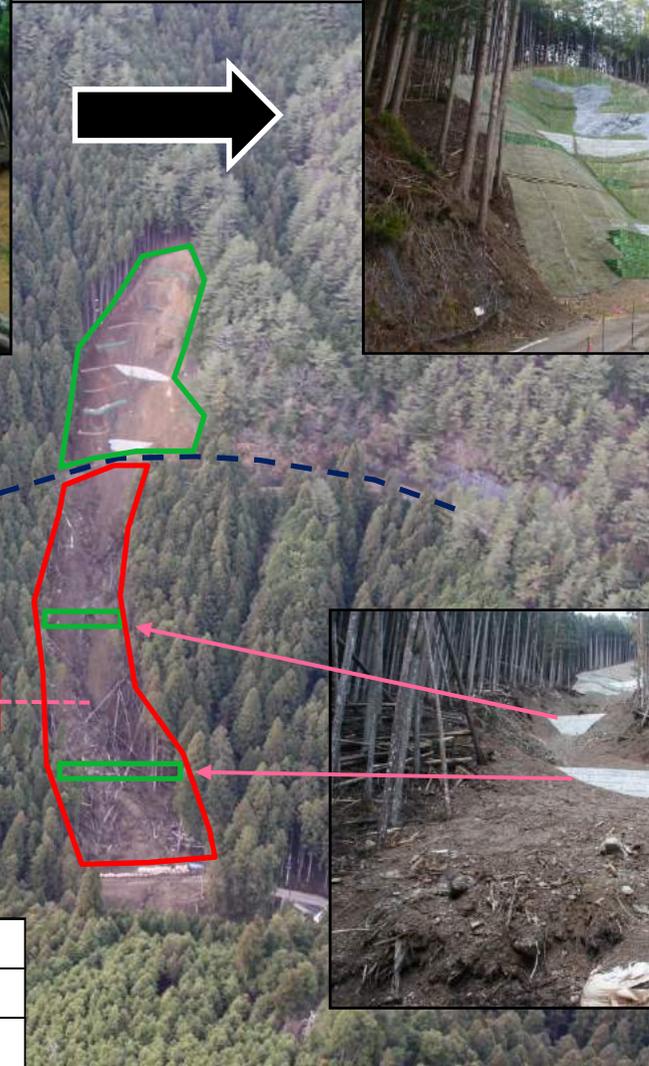
施工前の状況
(村道上部)

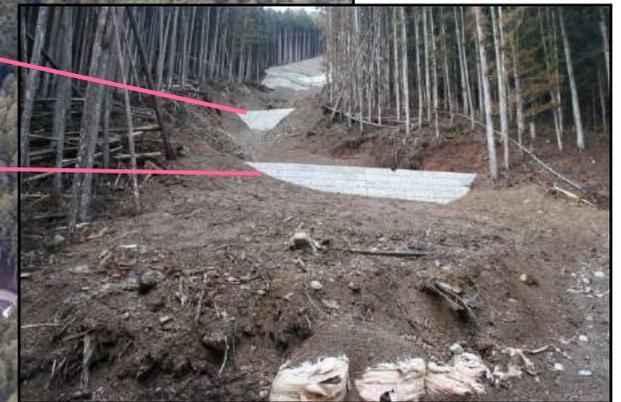
施工状況
(村道下部)

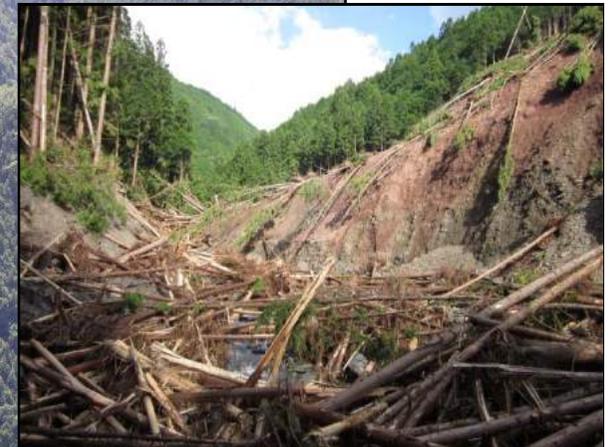
被災当時の状況

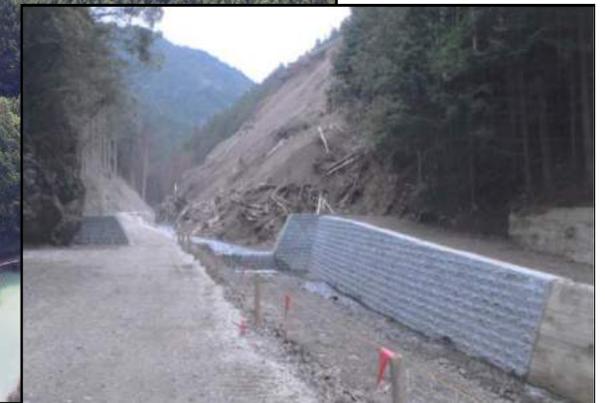
第1号床固工、護岸工 完成状況

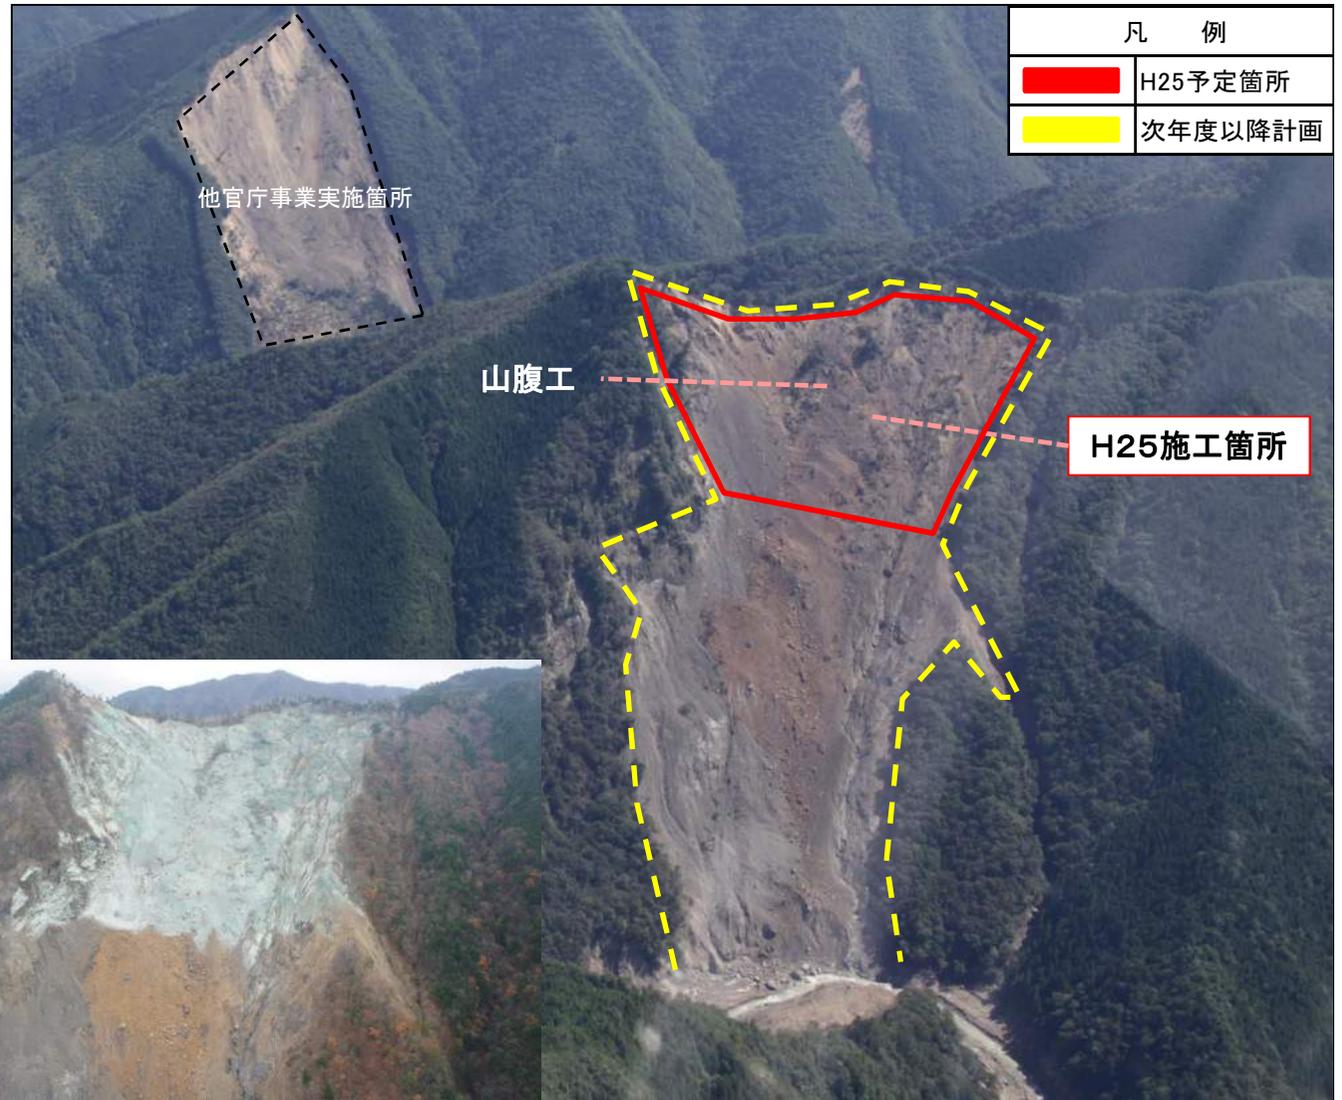
航空実播工 完成状況

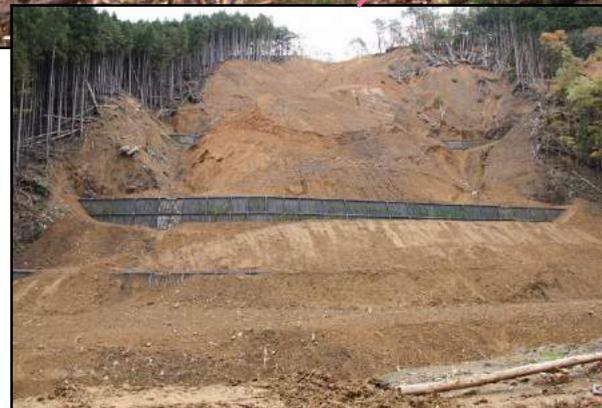
鋼製枠土留工 完成状況

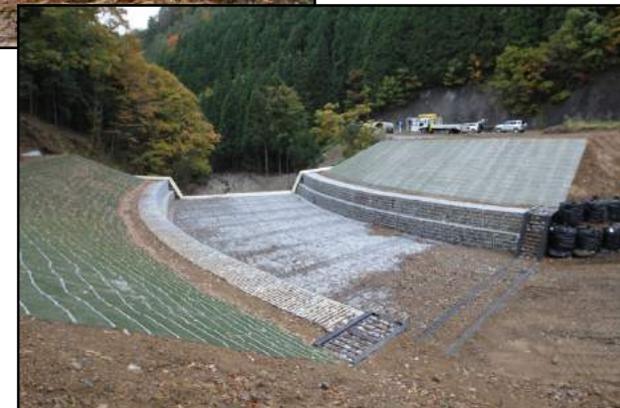
流路工 完成状況

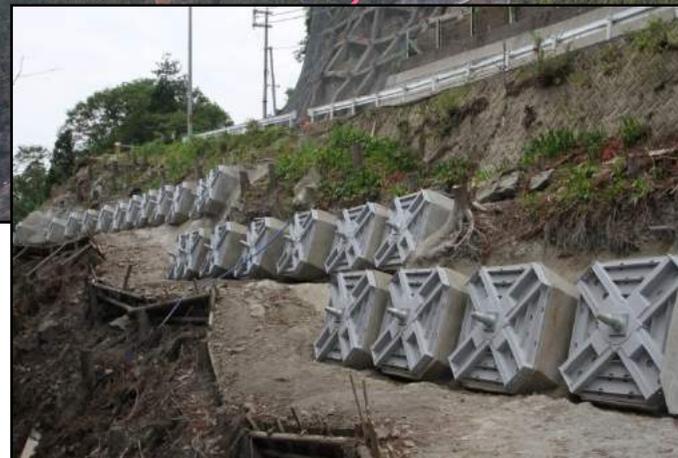
アンカー工 1期工事完成状況

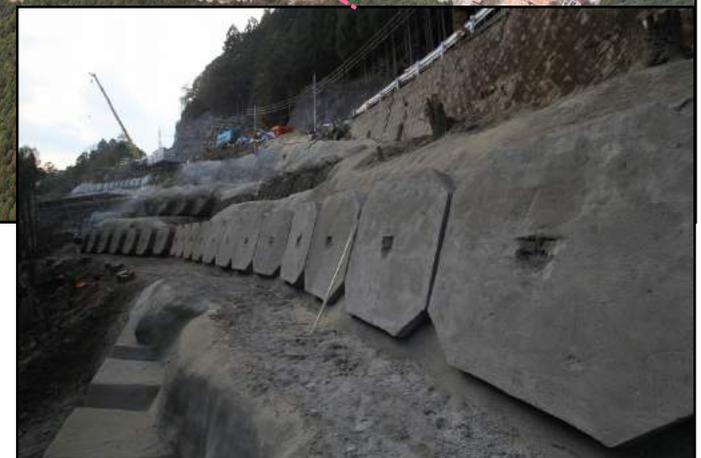
アンカー工 2期工事施工状況

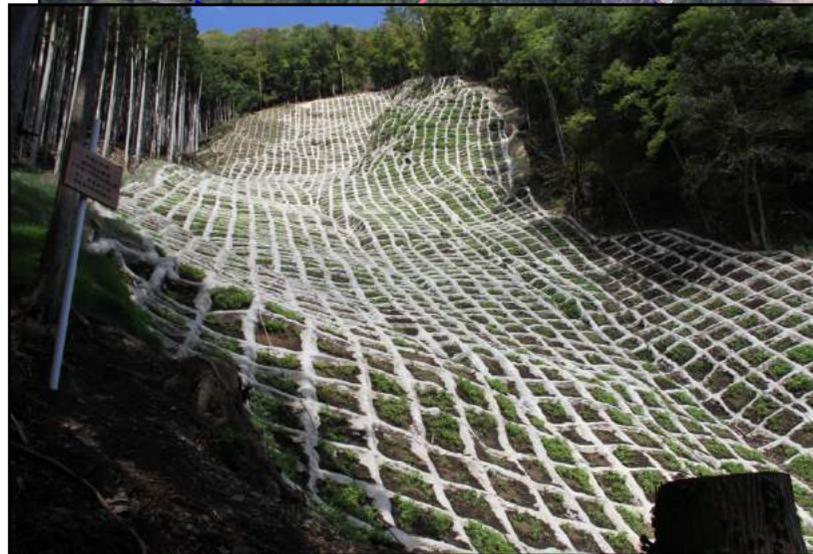
山腹工 完成状況

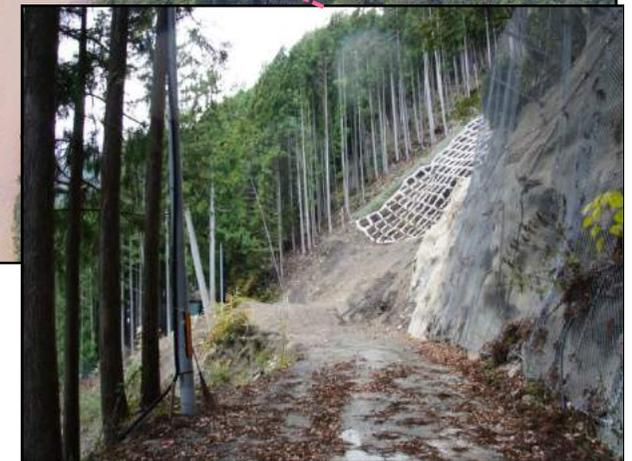
施工箇所下部状況

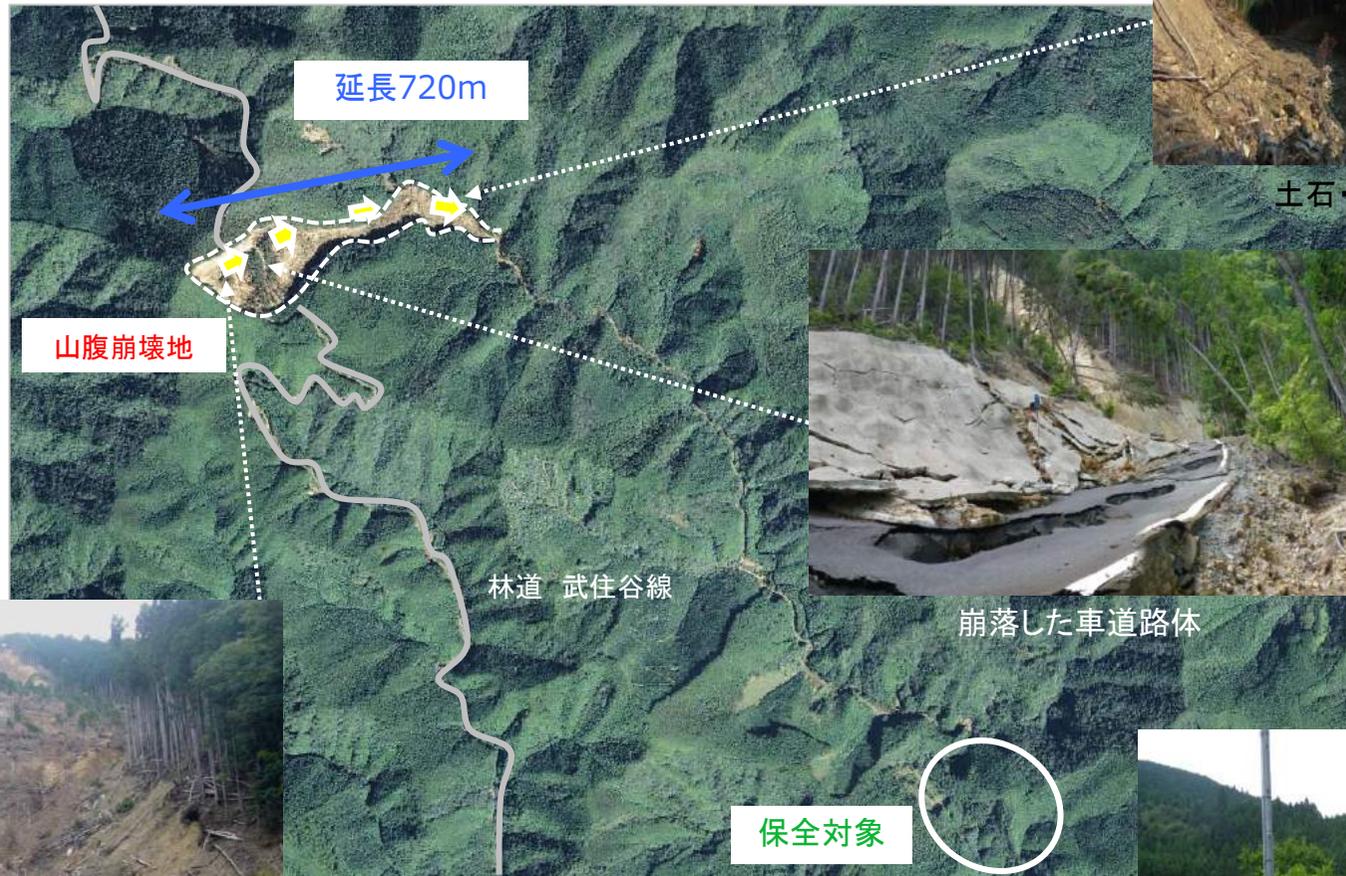
被害概要:斜面長約390m、幅約200mの崩壊が発生。崩壊地内に存する市道武住谷線が崩落するなどの被害が発生し、下流1.2kmにわたり土砂が流出した。

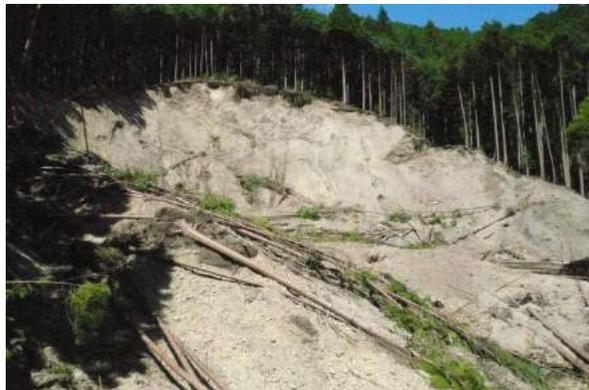
山腹崩壊地の状況

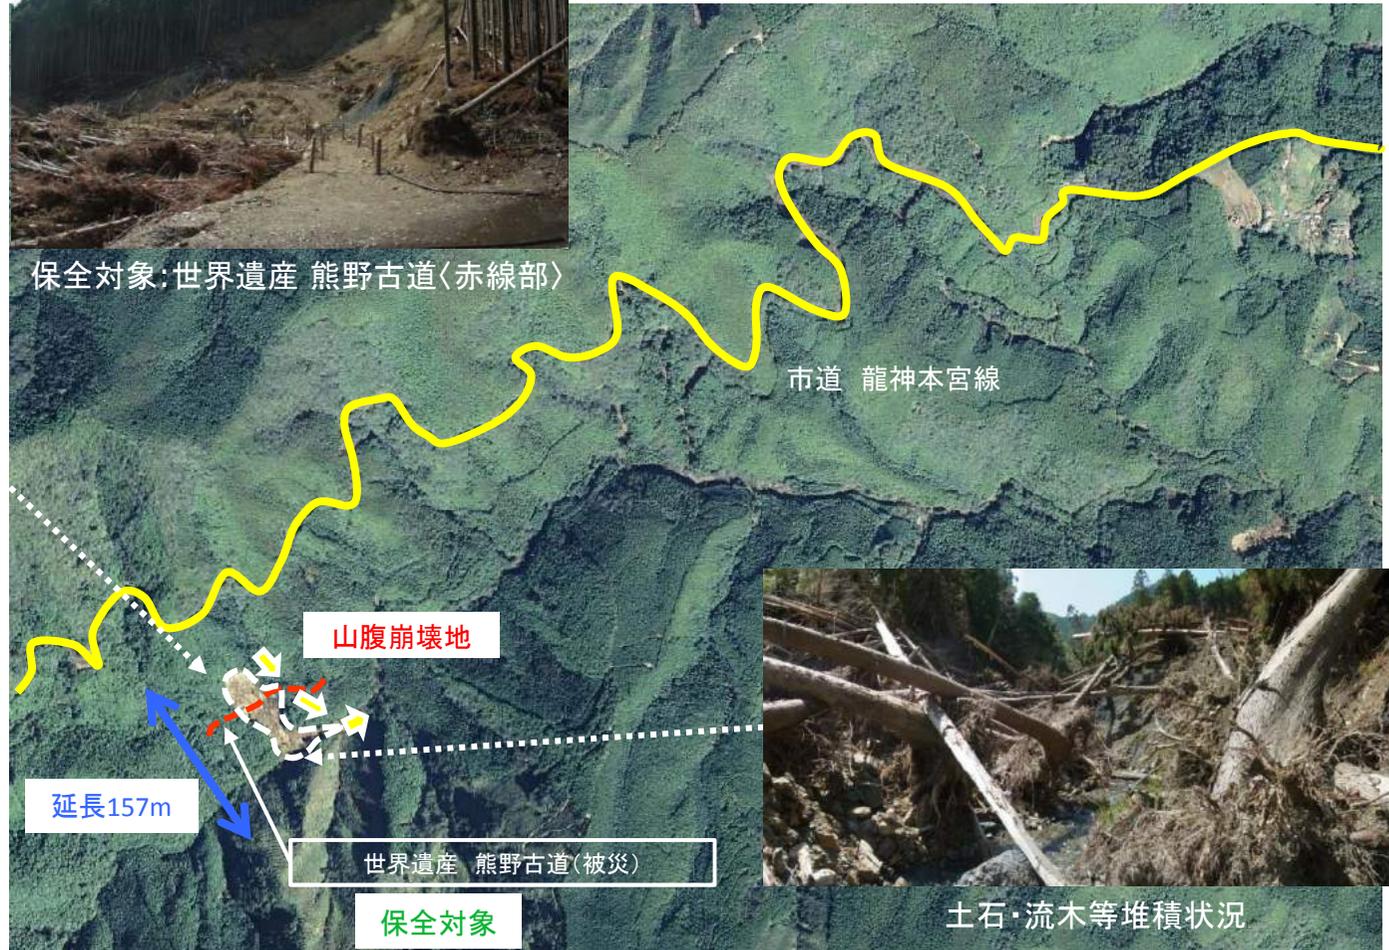
土石・流木等堆積状況

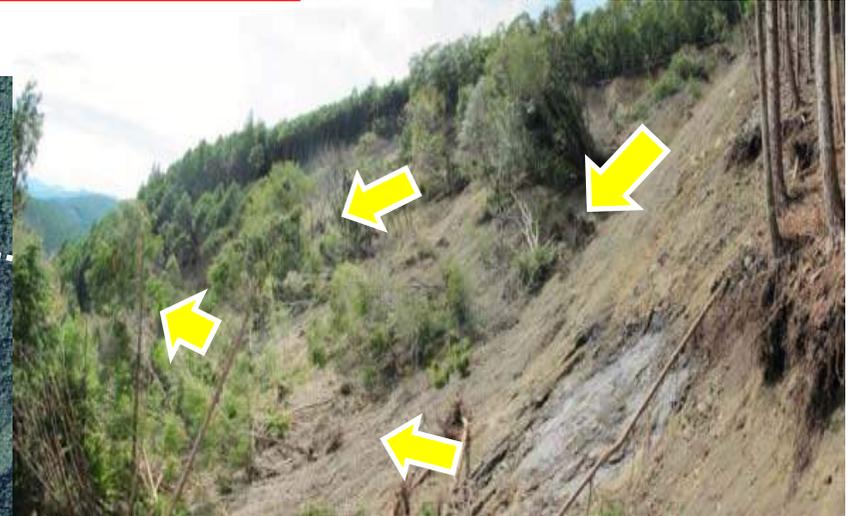
山腹崩壊地の状況

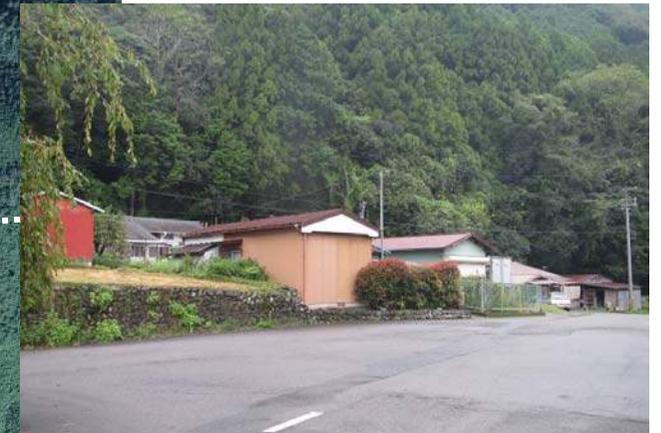
保全対象(人家、市道など)
