淀川水系流域委員会

平成25年度進捗点検結果説明資料 【維持管理(桂川)】

平成27年1月27日

平成26年度 第2回淀川水系流域委員会 説明資料【維持管理(桂川)】

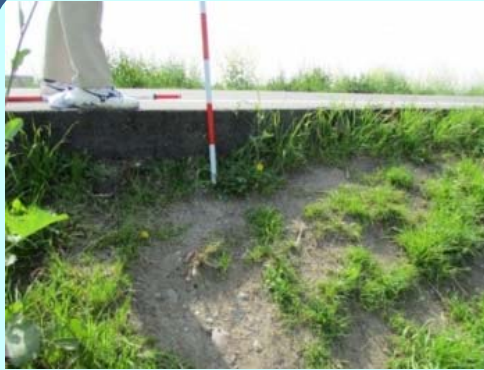
破損状況(H25点検時)

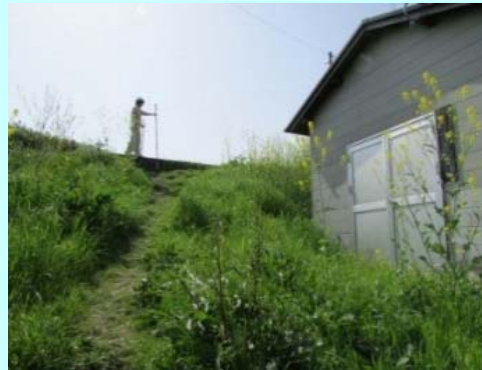
H25点検状況

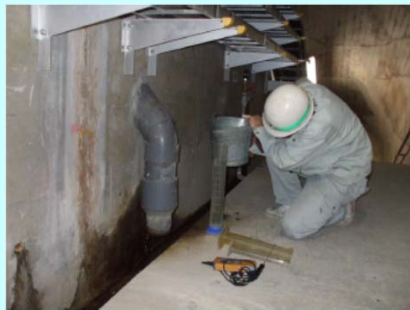
継目排水孔からの漏水量の計測

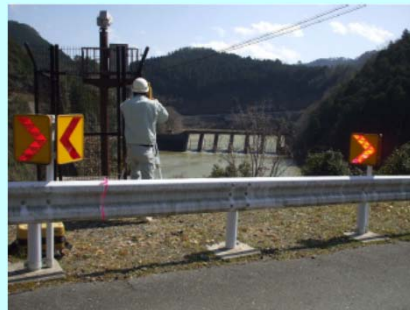
世木ダム堤体の変位計測

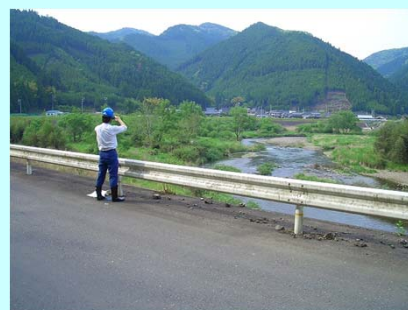
貯水池巡視状況

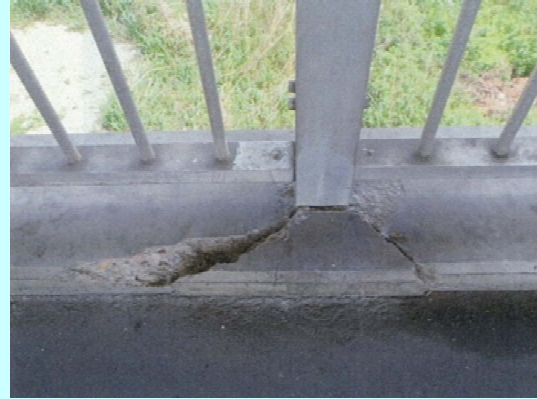
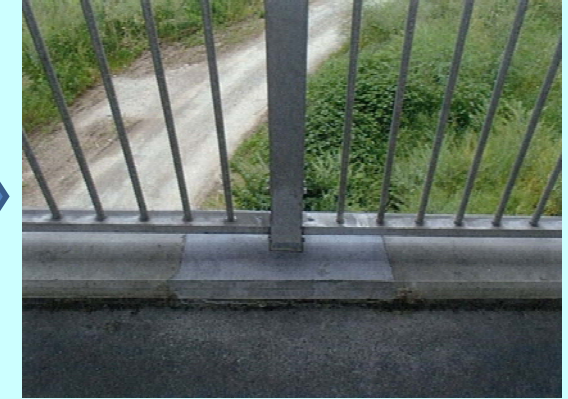
羽束師橋(桂川5.4k付近 管理者:京都市)の人道橋高欄取り付け部にクラックがあり、コンクリートで充填施工された。

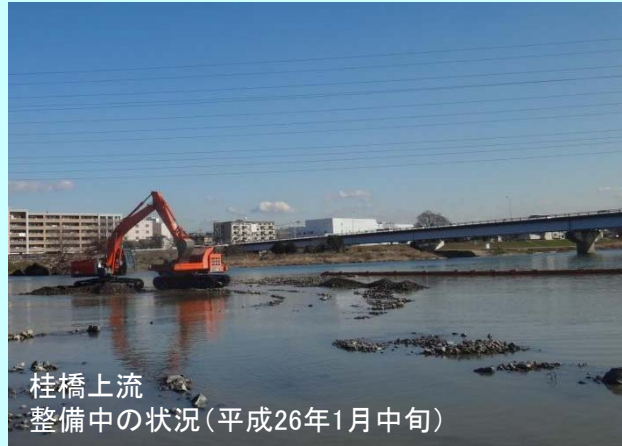
桂川の桂橋上流において、平成25年台風18号により堆積した土砂の除去を実施した。

桂橋上流
整備中の状況(平成26年1月中旬)

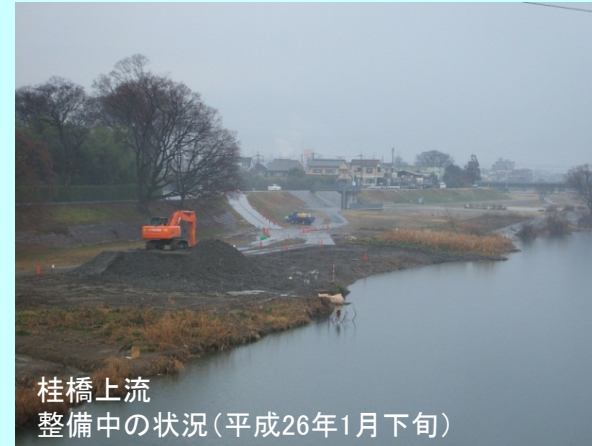
桂橋上流
整備中の状況(平成26年1月下旬)

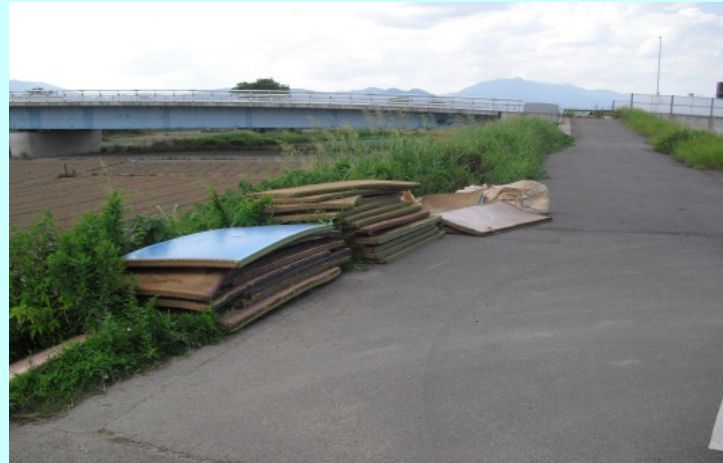
不法投棄処分前

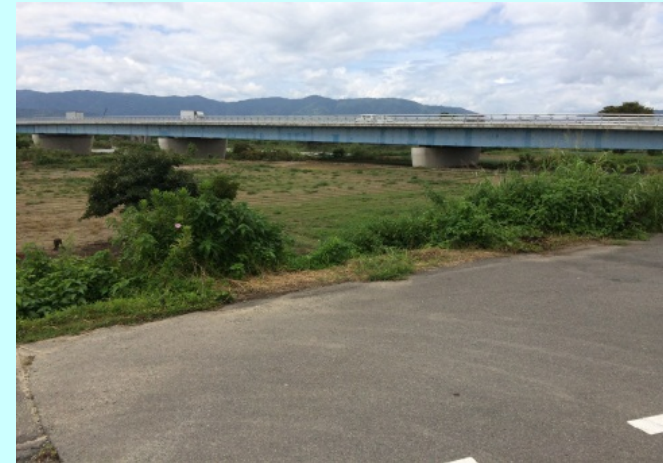
不法投棄処分後
