大和川における瀬淵整備箇所の モニタリング調査について

近畿地方整備局 大和川河川事務所
調査課 角田 豊土

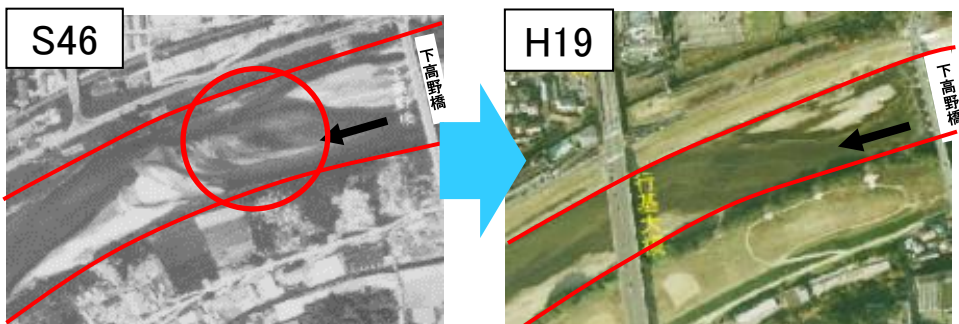
瀬の消失 (大和川8.7k、下高野橋下流)

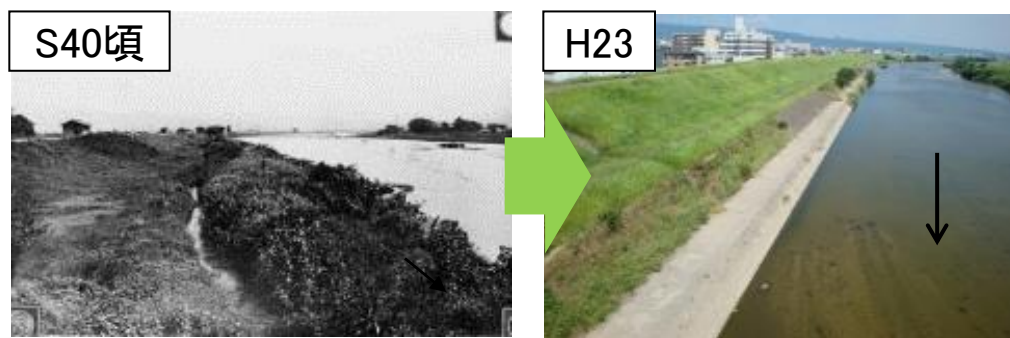
明治橋上流側 12.4k付近

水際植生の減少

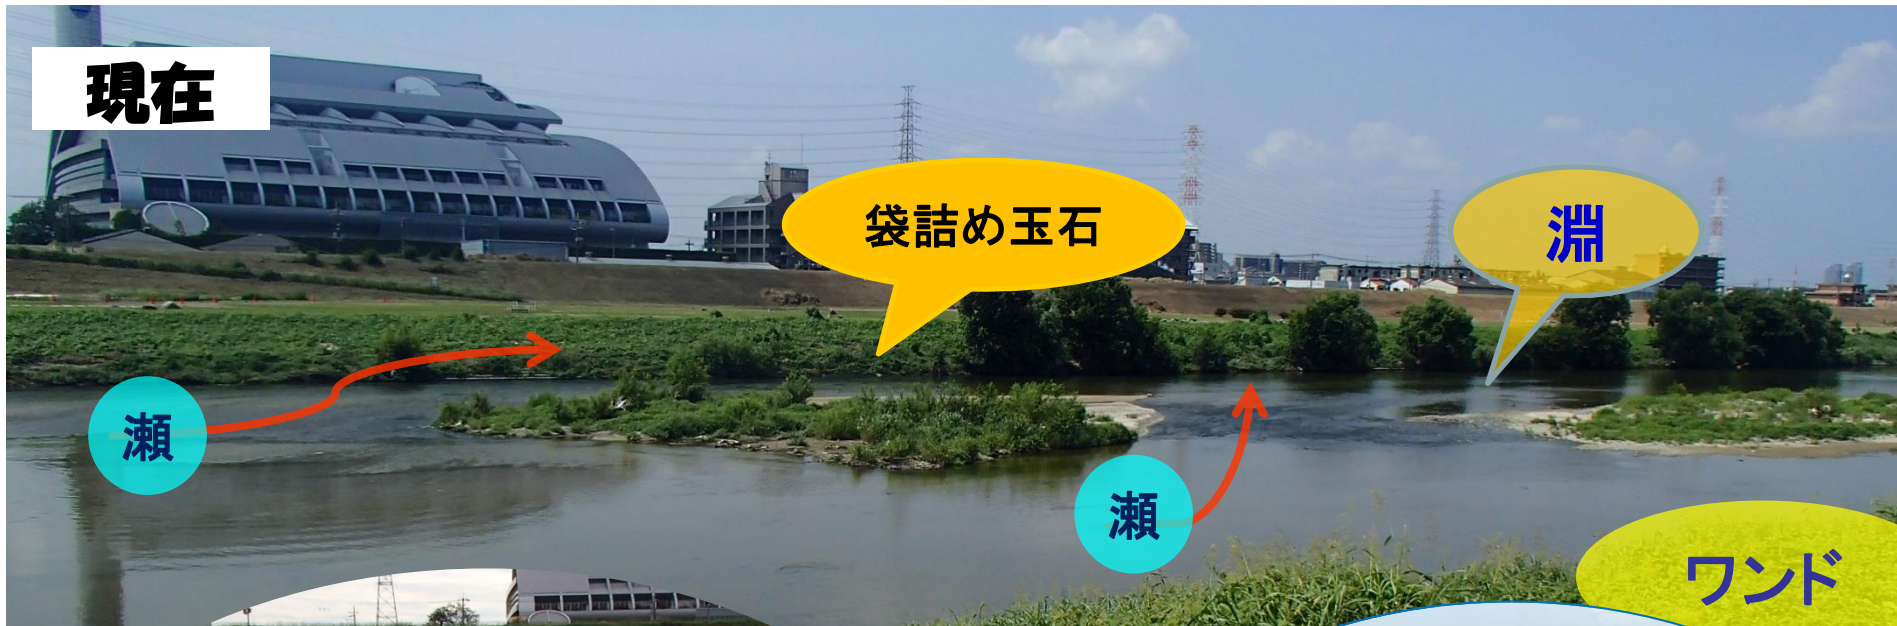
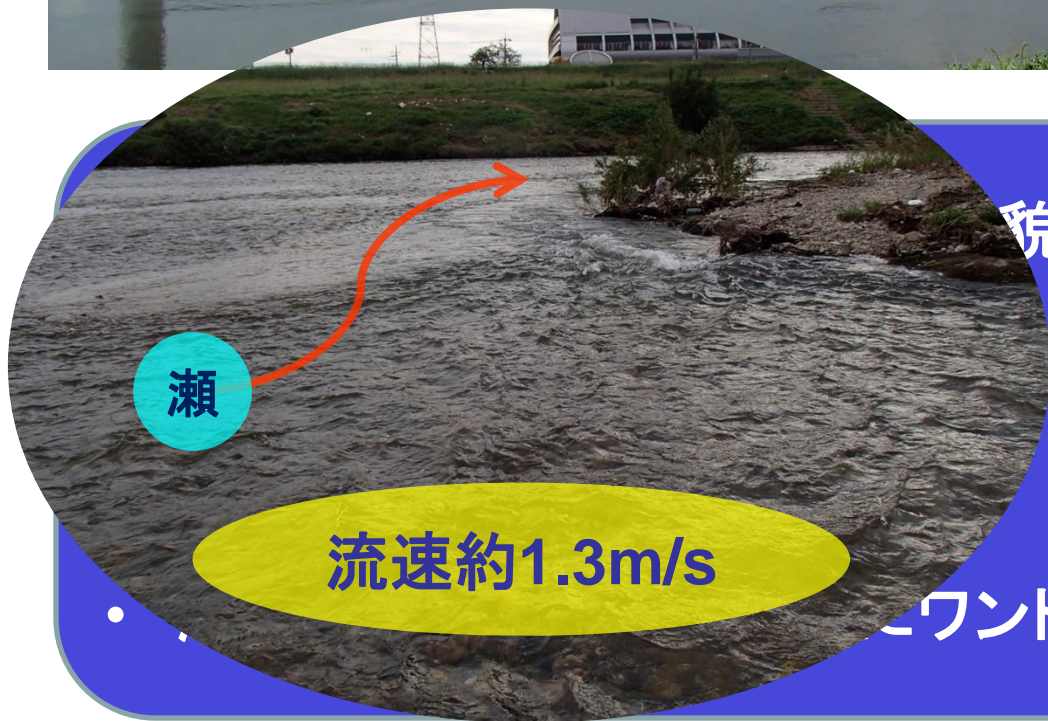
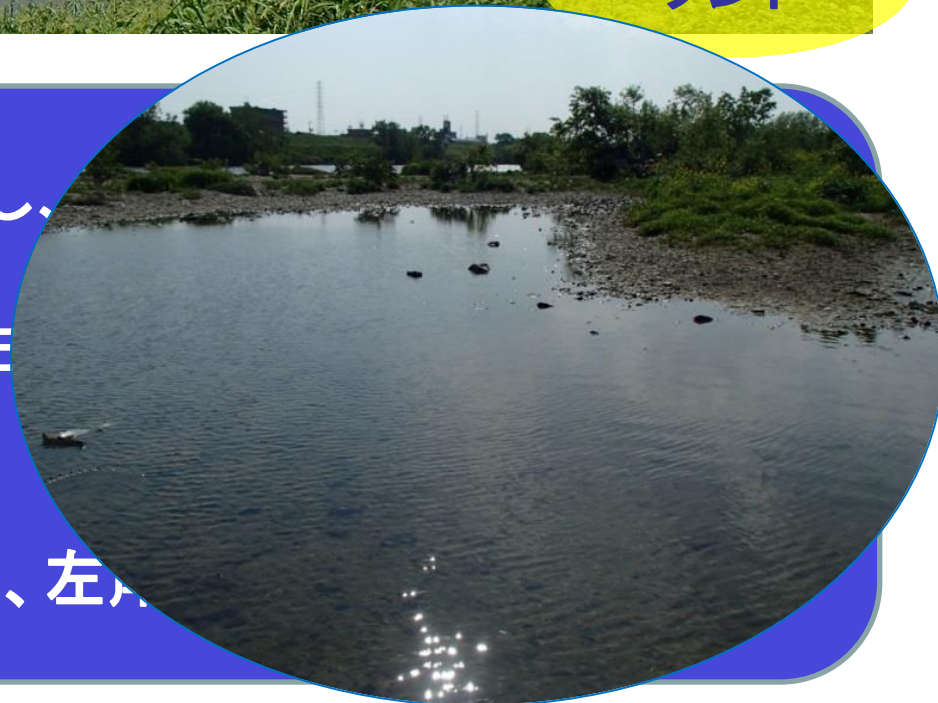
整備直後

- ほぼ平水位の状態だが、表面がほとんど見えている
- 結び目を連結するためのロープにごみがひっかかる

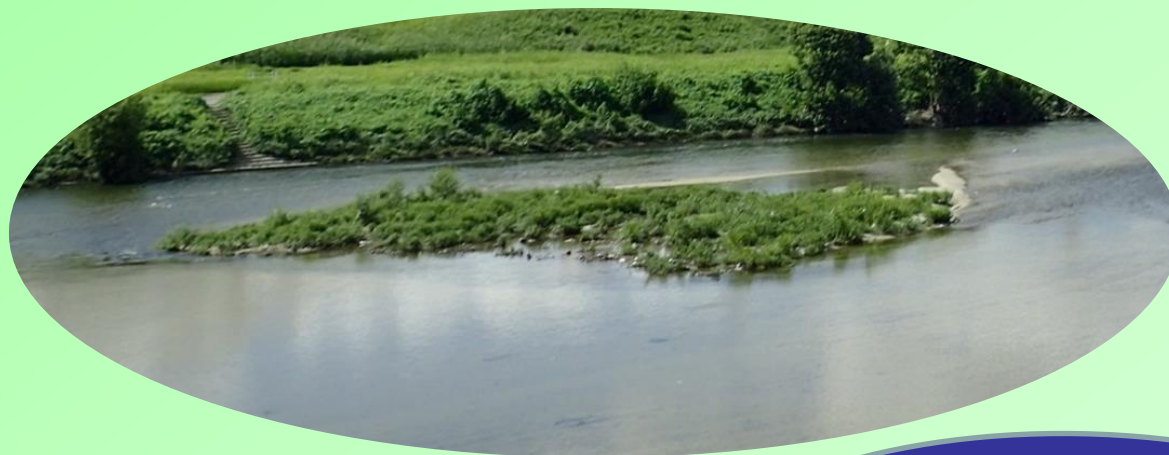
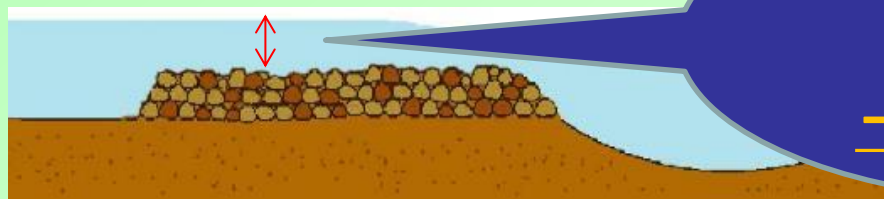
袋詰め玉石の施工高さが高く、砂礫が堆積しやすいことから中州へと変貌。玉石上面に瀬を形成できなかった。

施工高さを
-10cmから
-20cmに変更

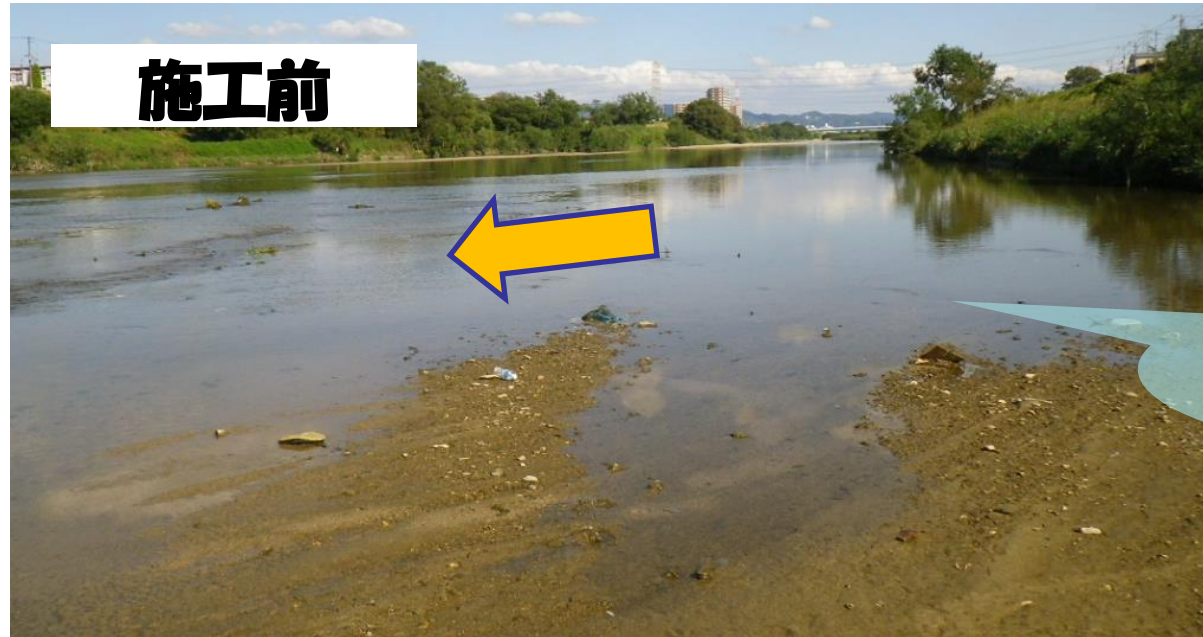
瓜破の玉石は突起部に流下物を補足したり、玉石上の流れを拡散させ、流下能力低下の可能性があり、ごみのトラップへとつながった。

上流端を受け流す形状にし、下流側中央にくぼみを設けて流れが拡散しないようにした。また、連結ロープも取りやめた。

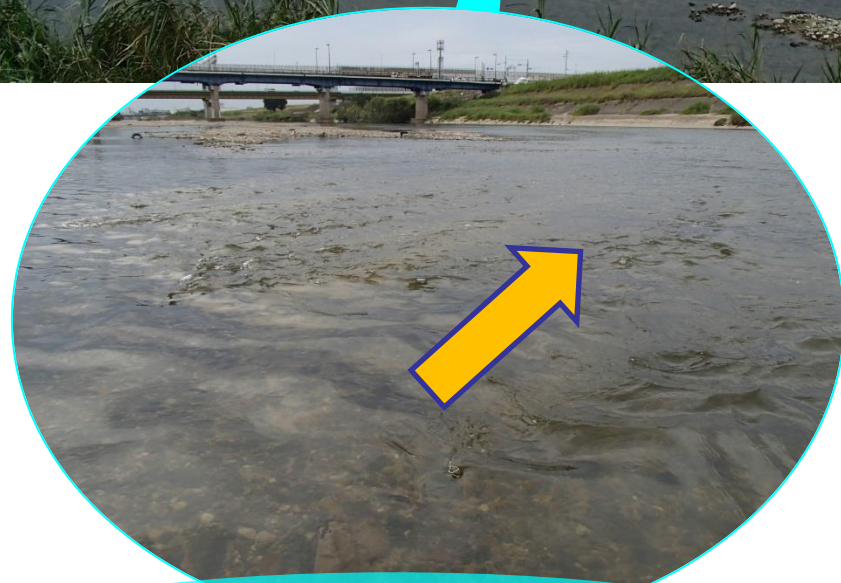
※現在(H28.10撮影)

瀬の流速65cm/s程度

- 玉石上面は水面下にある。
- 玉石上面から右岸側下流に向けて瀬が広がる。
- 瀬の底質は細～中礫が堆積。
- 当所計画の砂州の抑制、瀬の形成が順調に進んでいる。

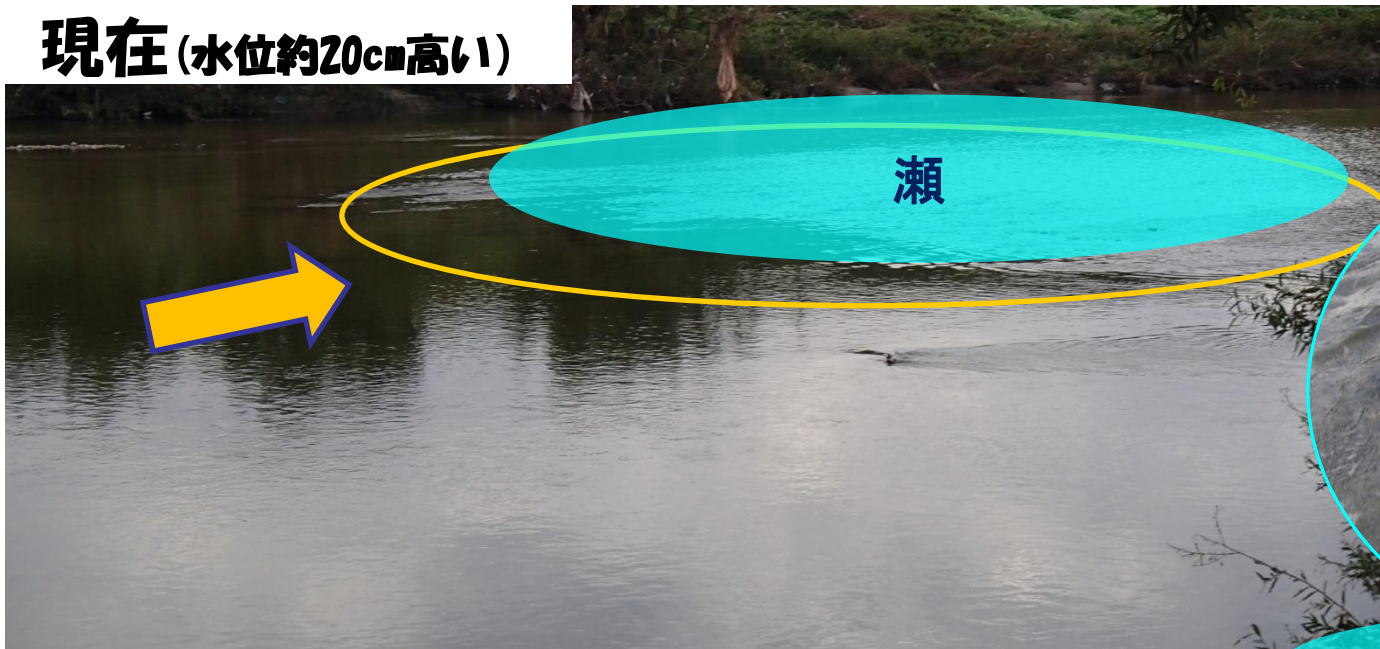
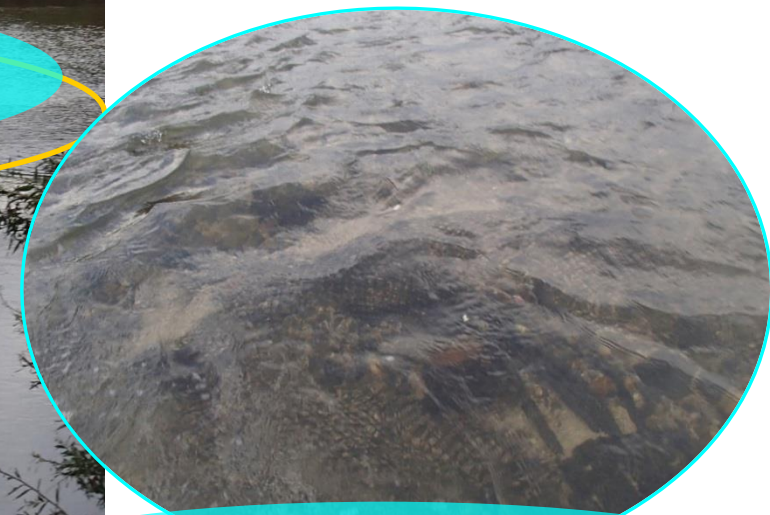
現在 (水位約20cm高い)

瀬の流速60cm/s程度

- 整備直後は玉石上面も緩やかな流れであったが、出水により細～中礫が堆積し、周辺よりも速い瀬が形成された。
- 玉石前後は砂が堆積しており、緩やかな流れを維持。

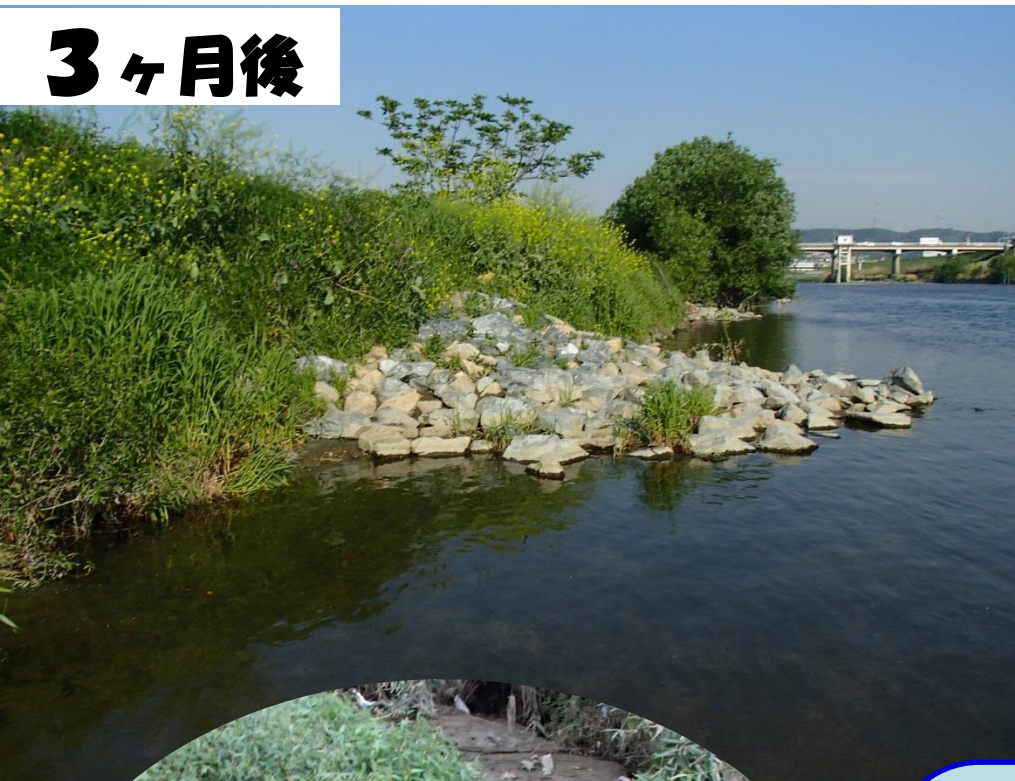
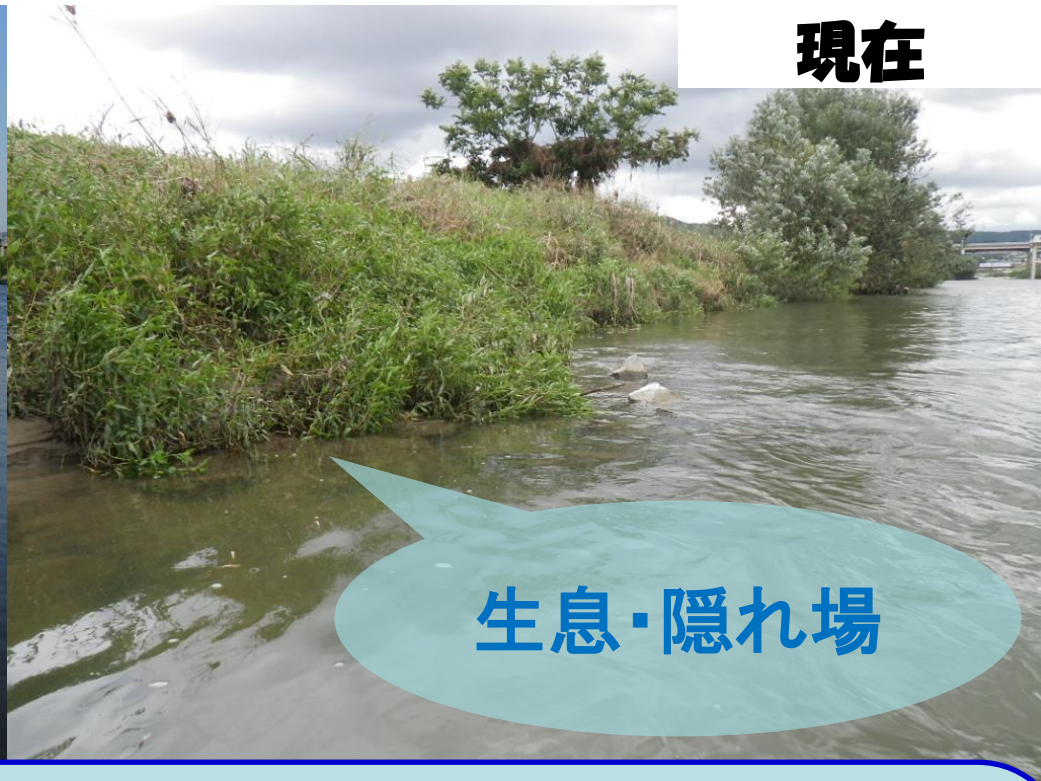
現在

- 捨て石は徐々に広がりを見せ、植物の生育が進んでいる。
- 植物が水面に覆い被さる形が所々できてきている。
- 水中の石はまだ砂が堆積していないところもある。
