《 川上ダムの地質問題 》＝サイト近辺右岸に限り論考する＝

2008年6月2日

自然愛・環境問題研究所

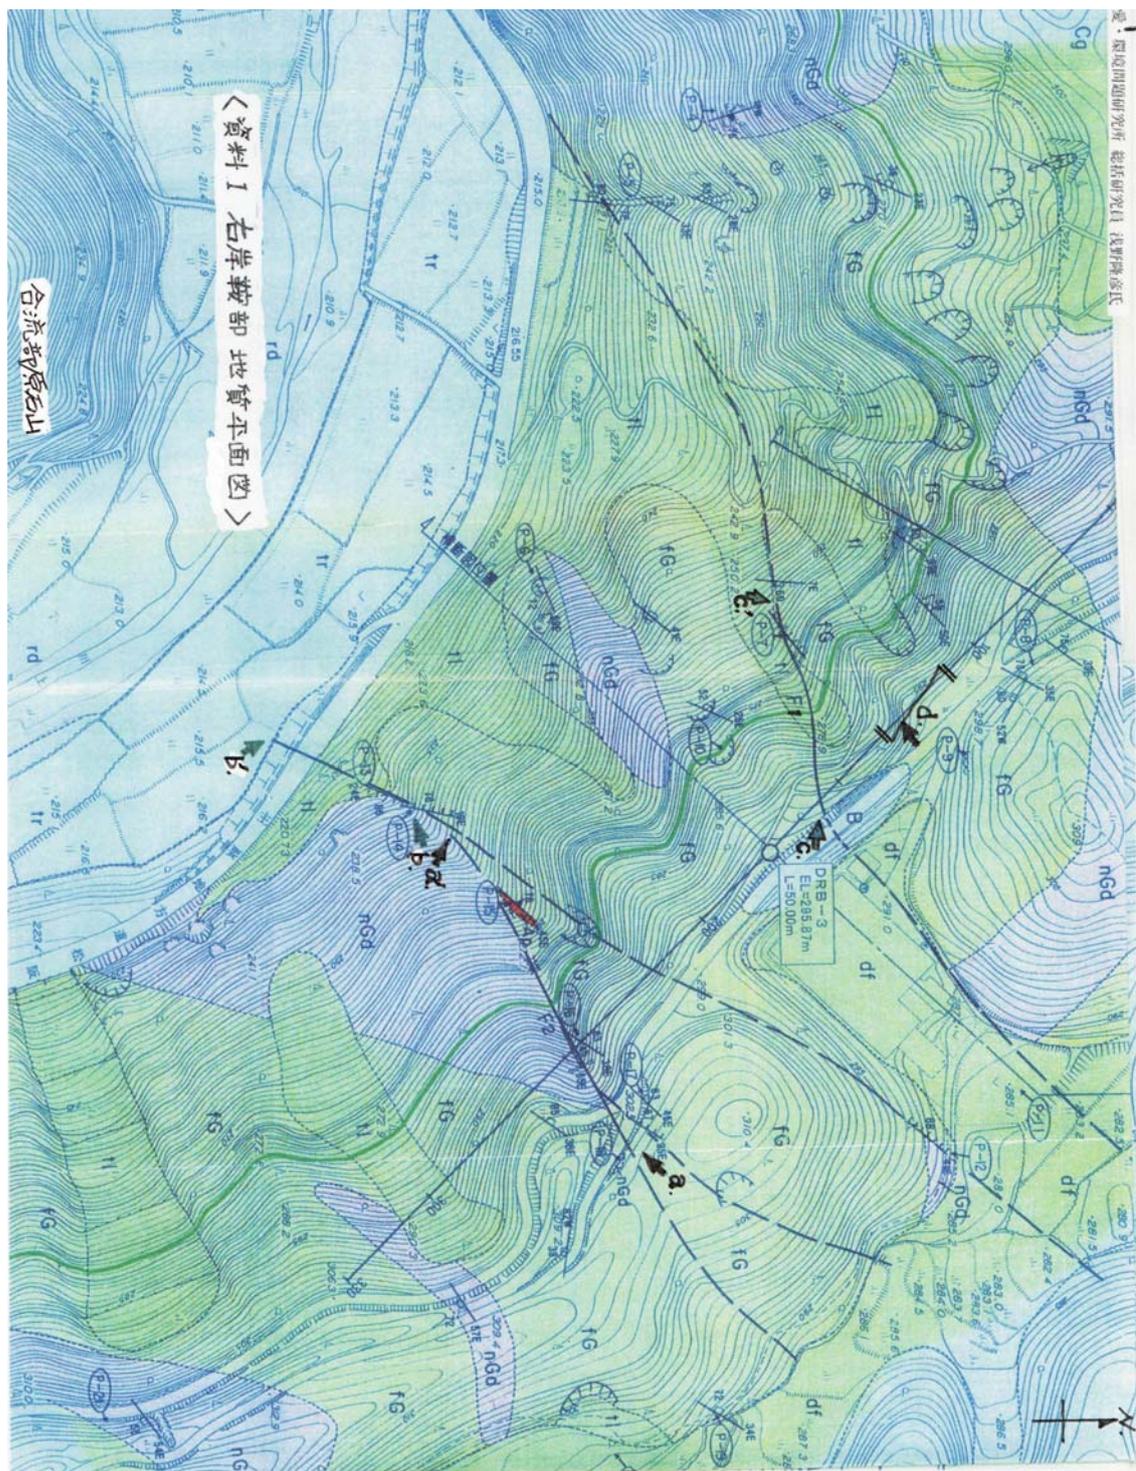
〈 資料 1 右岸鞍部 地質平面図 〉

断層 F1が左の線である。破線部分は伏在しているためか、地表面で確認できないために推定線ということになっている。⇒c—c'の間は実線であり、露頭断層を含め崖錐堆積物を切っている(断層)地質を確認しているのである。

断層 F2が右の線である。⇒a—a'の間も実線となっており、片麻状花崗閃緑岩と細粒花崗岩の境界が断層となっている。その左下も⇒b—b'の間が実線で崖錐堆積物を切る断層を示している。

断層 F1は注:1の NO. 676-11/19、-13/19から「破碎幅20mの大断層」の随伴断層または分岐断層と推定され、崖錐堆積物を切っていることから、この断層は「活断層」と確定できる。破碎幅20mと判定された位置は⇒d. の範囲である。

断層 F2は注:1の NO. 676-12/19、-13/19より断層面の走向が N20°~40° E、傾斜が90°に近い高角度のもの、走向が N40°~60° E、傾斜が北西へ45°~65°のもの、とが複合した破碎帯であろう。この走向や傾斜がこの後の2. 合流部原石山地質調査の結果と結びつくので、しばらくご記憶願いたい。尚、この断層も斜面下部の崖錐堆積物を切っているので「活断層」と確定できる。この斜面の露頭断層で確認された断層ガウジは軟質であったと過去の地質調査報告書でも報告されている。注:1の NO. 676-17/19を参照願いたい。

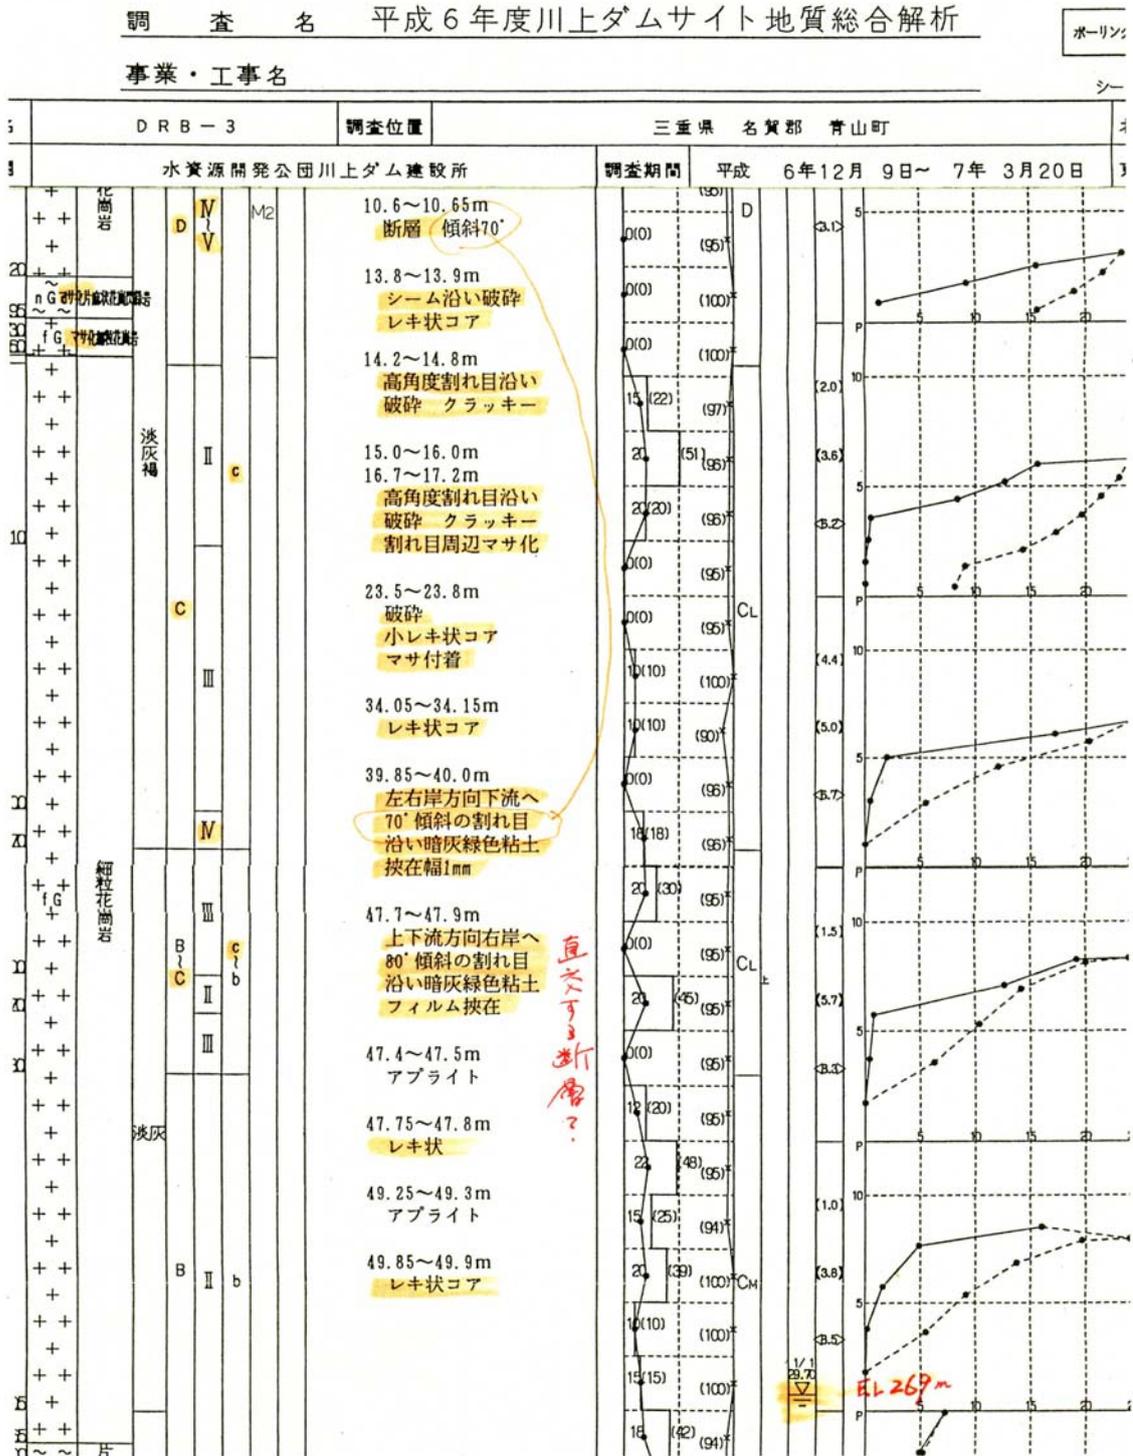
<資料 I' ボーリング柱状図>

次ページに鞍部南際に穿孔された「DRB-3 ボーリング」柱状図をく 資料 1' ボーリング柱状図 〉として示す。この調査時、既にダム建設ゴー・サインが出ていた為であろうが、「天下リコンサルタント会社」として聞こえていた八千代エンジニアリング株式会社の平成6年度のダムサイト地質総合解析などでは「DRB-3でのボーリングの結果でも断層とかの報告は無く、この鞍部に推定していた推定断層の線は消す事にした。」と、実際、地質平面図などから前深瀬川を通る「リニアメン

ト線」を消している。しかし、**事実**は違い小断層や破碎部が頻出しており孔内水位が異常に低い事で、直近に大断層や数多い断層を推定できるボーリング結果なのである。

このボーリング柱状図を読むと、地表下10.6mに断層が存在し、それ以下に破碎されクラッキー状となった地層が13mも続き、それ以下も割れ目が多く存在している事と、EL269m(地表下27m)に地下水位が有る事が大きな特徴である。これは旧ダム計画のサーチャージ水位より8.9m下にあり、洪水時には鞍部の破碎帯を通じ桐ヶ丘住宅地へ浸透水が押し寄せる事は明らかで

ある。尚、右岸鞍部地質平面図にはこの急斜面に多くの崩壊跡地の記入があり、崖錐堆積物が多い状態が描かれており、厚い堆積層であることも報告されている。

流れ盤地層である事、割れ目が多く発達している事等を考え合わせると、湛水後に又洪水時に「間隙水圧残留負荷」の影響で「幅広く地すべりを起こす」可能性が高いと考えられる。

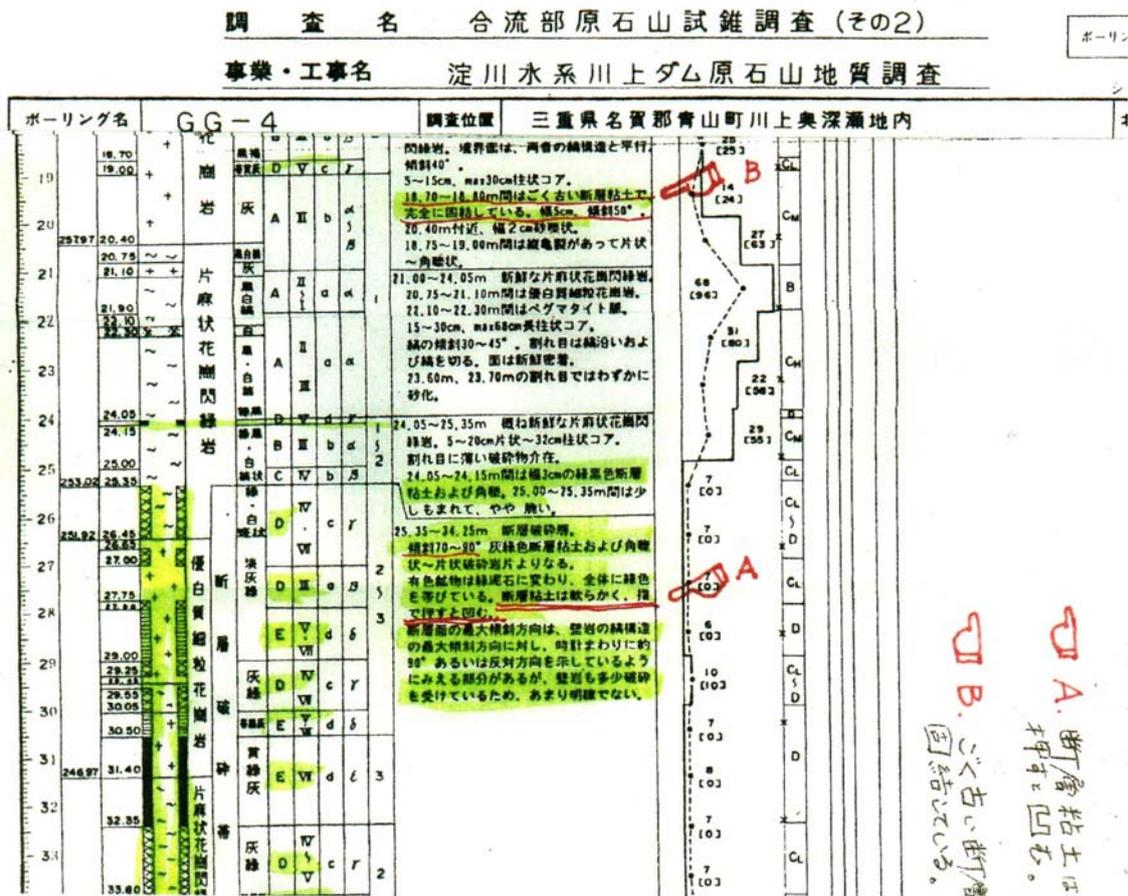
〈資料 2 ポーリング柱状図〉 ポーリング柱状図

A. が示す赤色アンダーラインをつけた記事は、「断層粘土は柔らかく、指で押すと凹む。」と書かれている。「断層ガウジ(粘土のこと:筆者記入)や断層角礫は、古い断層では硬く固結しており、新しい断層では断層ガウジは柔らかくねっとりとしている傾向がある。〔地質学調査の基準—地質基準 P 163 :日本地質学会地質基準委員会編著〕

柔らかく、指で押すだけで凹むのであれば、約2千年前以降にも動いた可能性のある断層であろうと5年前から指摘してきたものである。次に「資料 2 原石山 地質平面図」を示す。

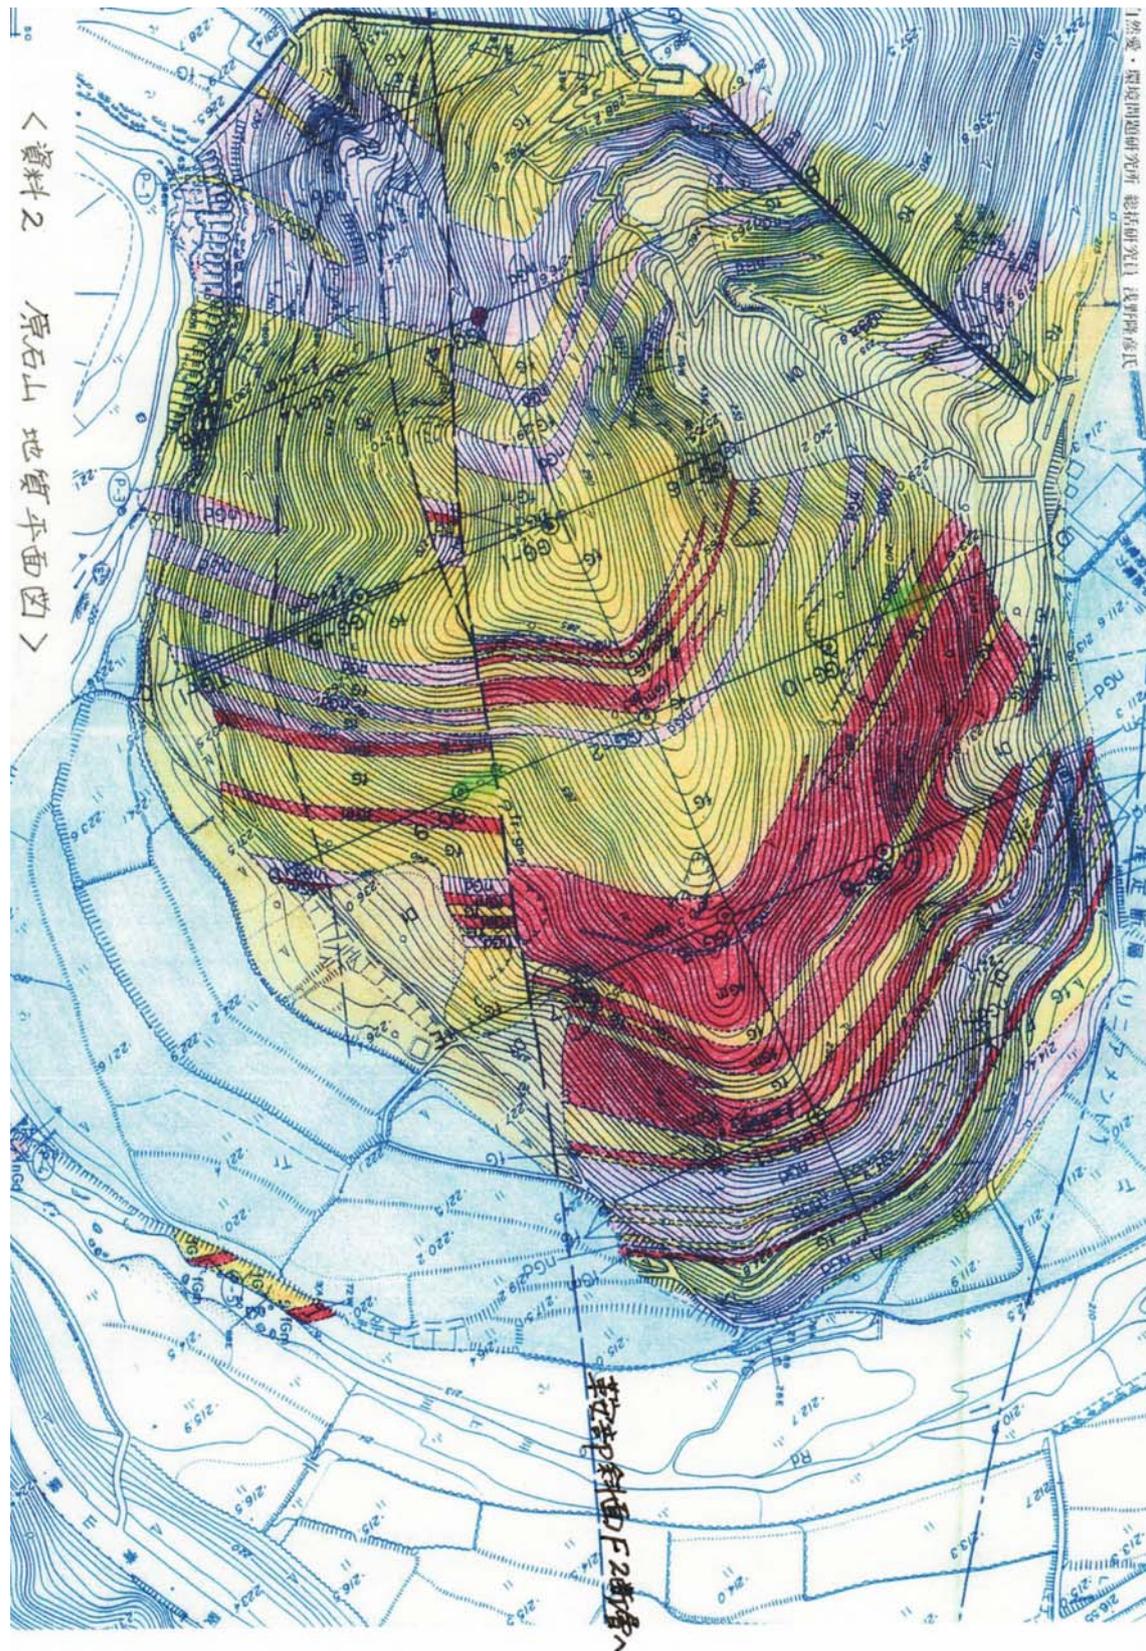
この図に引かれた真ん中の破線は調査の結果、鞍部南斜面の断層 F2 から延びる推定「活断層」と判断されている。一点鎖線で引かれたものには推定断層(リニアメント)との表示がされている。

推定されていた「明瞭な線状模様」であり、筆者も5年前から指摘していたように「活断層である可能性が高い」リニアメントである。調査が進む中、平成4年、多目的ダムとして建設大臣の認可が出ると、様々の「隠蔽」を行いつつ「実施一辺倒の姿勢に傾いて行った」水資源公団であった事は、これまでも開示資料が物語っている所は指摘してきたが、今の時点に於いても「前深瀬川を通る推定断層(リニアメント)」に対する直接的調査を避け続けている。

この推定断層は注:1の NO.676-13/19の表 5. 2. 3の E2で判断された幅20mの破碎帯を持つ大断層であり、断層 F1を随伴し前深瀬川を規制する活動が続けて来ているものと判断しているが、これを更に明確にする為の地質調査が若干不足している。川幅一杯の側線を設定し、弾性波探査とボーリング数本の実施が必要である。

合流部原石山の地質平面図に描かれているように、見掛け9mの破碎幅を持った断層 F2の推定走向線は地質層序を切り、変位を示している。この変位は現地地形判断とを合わせ考えると、「右横ずれ逆断層」を示していると言える。

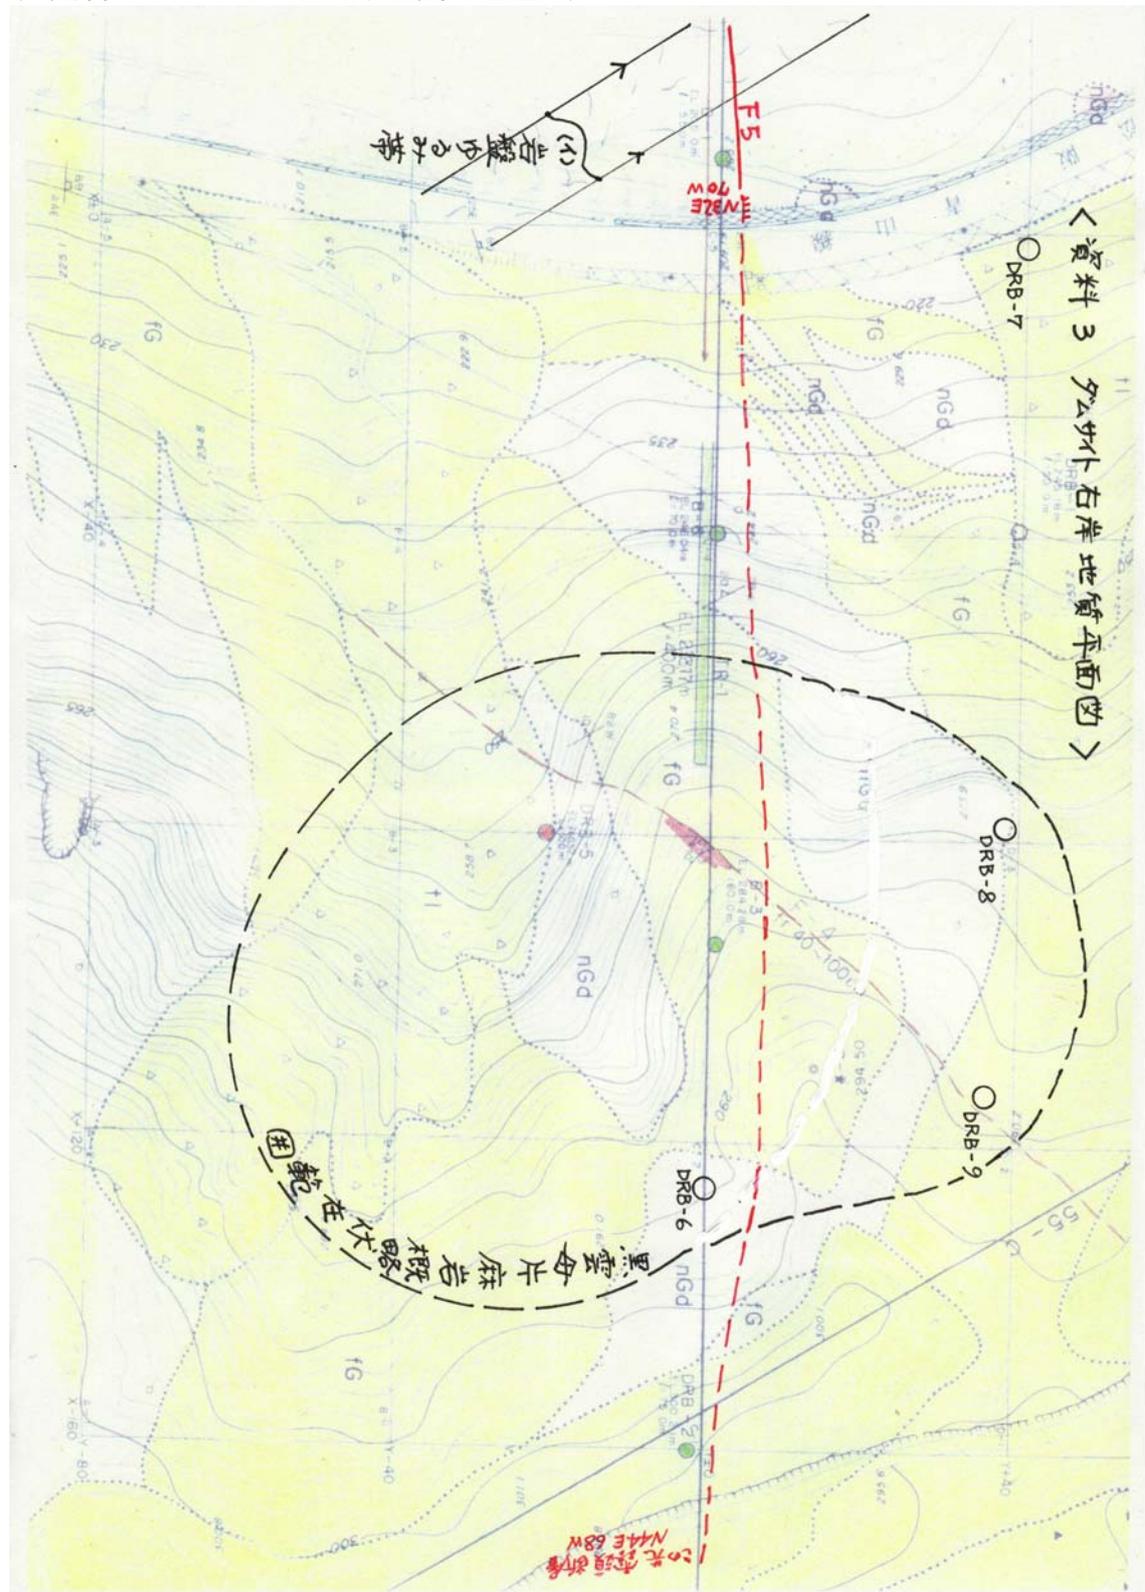
〈 資料 3 ダムサイト右岸地質平面図 〉

計画ダムサイトの右岸・地質問題を論じるにあたって〈資料 3 ダムサイト右岸地質平面図〉を次ページに示す。前深瀬川と川上川が合流して約150mの地点にダム軸が計画されている。図に青色の一直線が引かれているが、これがダム軸になる。

この付近のボーリング調査、弾性波探査から黒の破線で囲んだ範囲内に、ほぼ一塊の黒雲母片麻岩(くろうもへんまがん)が伏在している。主に片麻状花崗閃緑岩に囲まれ、所々細粒花崗岩とも接している。

この地点で言える事は、河床部に顕著な「岩盤緩み帯」があり、地質平面図に赤の破線で示した断層が少なくとも、この2本は殆んど確認されているものであり、小断層は10本以上存在する不安定地である。この地層は30°を越える流れ盤となっており、黒雲母片麻岩との接触部周辺において無数の変質劣化が起こっている事とで、現状自体でも河床方向への移動が徐々に進んでいる事が推測される。そこへ尚且つ、ダム湛水となると主に黒雲母片麻岩の底辺に大きな浮力が掛かる。

底辺で砂が存在している所もあり、有色鉱物(バーミキュライトを含む?)が存在している事が記事にもあり、既に「すべり面」も形成されているのではないか?

「湛水後初発地すべり」となるのかも知れないし、または、「間隙水圧残留負荷地すべり」は更に可能性が高いものと指摘したい。すべりが実際に黒雲母片麻岩の上部岩盤で起こるだけなのか、それとも上部岩盤を担ぎ黒雲母片麻岩の底辺がすべり面となって起こるかで貯水池排水量は大きく相違するが、筆者の感では52万m³を超える物体の滑落に為るかも知れないと推測している。

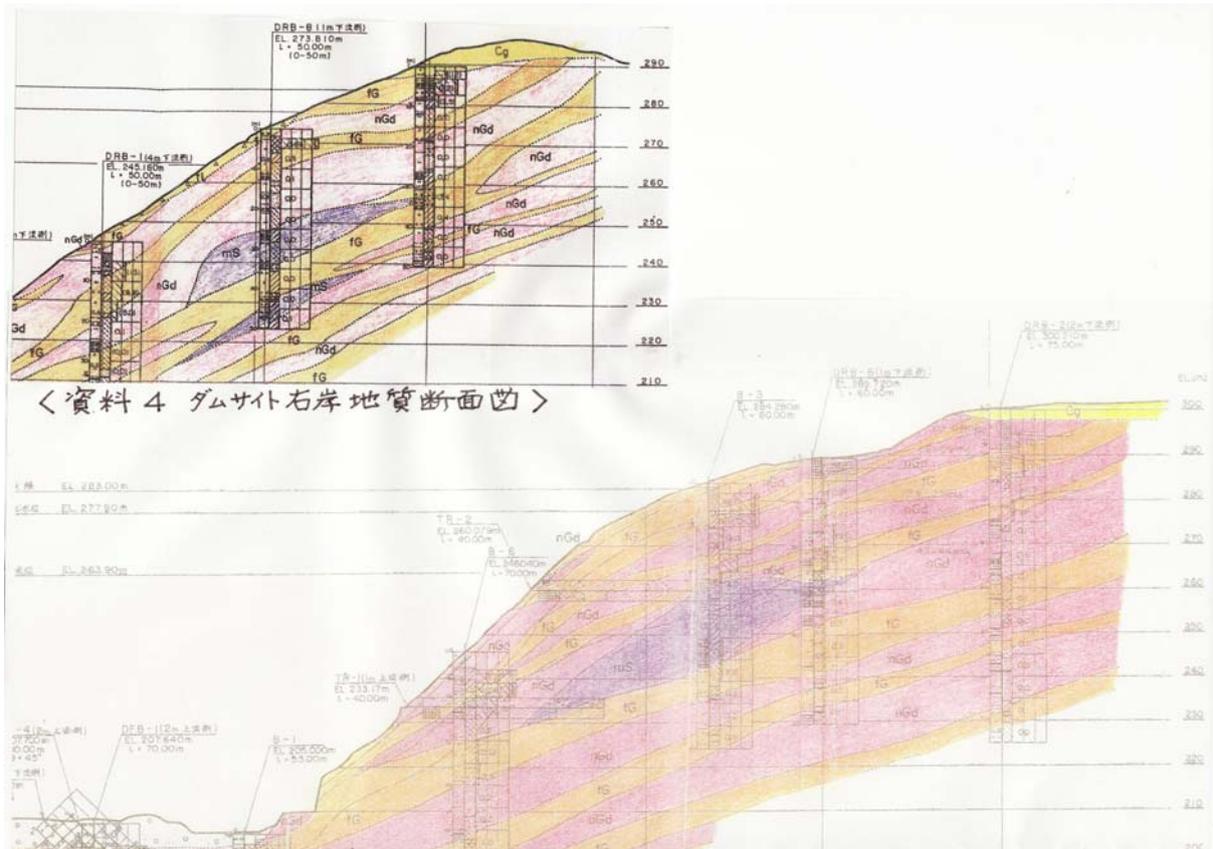
〈 資料 4 ダムサイト右岸地質断面図 〉

〈資料 4 ダムサイト右岸地質断面図〉を次々ページに示すので、それによって確認願いたい。黒雲母片麻岩の最上部は EL265mあたりで、流れ盤に沿っての最下部は EL215mあたりと見られている。サーチャージ水位は EL277. 9mであるからこの岩体は100%浸透水に浸かる訳である。確実な体積は今までの調査結果からは算定し難いが、挟在岩石、土石の分を合わせ、約20万m³、少なくとも15万m³と見積もっている。

これによってダム直近に起こる津波は、貯水位によってはダム天端を高い所では10m以上越え、ダムのクレストゲート決壊及び下流地域を一瞬にして52万m³を超える洪水が襲うことになり、大きな被害を齎す事となることを恐れるものである。(すべり速度 52万m³/30 秒・洪水ピーク流量 17,000m³/s)

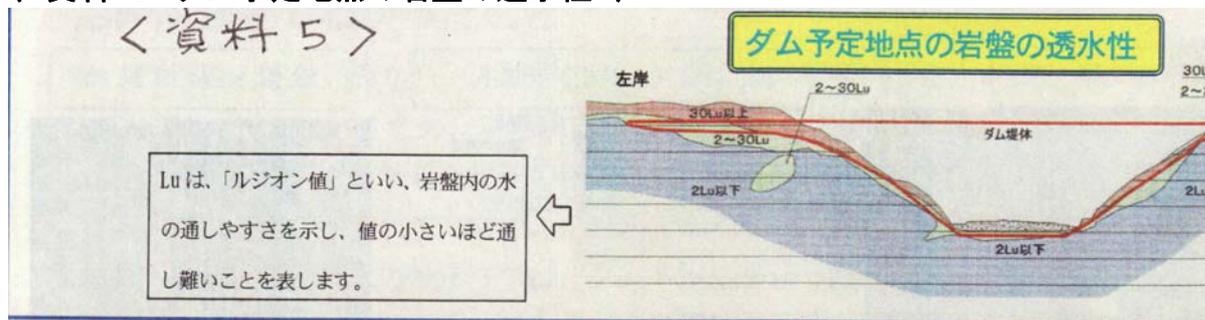
〈資料 5 ダム予定地点の岩盤の透水性〉

これは3~4年前までホームページに掲載しており、住民対話集会でも配布し、ダム予定地点が地質的に如何に安全かを示す資料として機構が利用してきたもので、筆者が実際の資料を桐ヶ丘住民の前で突きつけ、地質調査でコンサルタントが報告してきたものと完全に違っている事を指摘

し、認めさせた「嘘つき発表パンフ」の一部である。岩盤の強さ、岩盤の透水性を示す図は完全に偽装であった。ここでは一例を示し、安易に機構の説明を信じ込まないよう読者への警告をする為に、「真実の透水性」を物語る調査資料を〈資料 6 ダムサイト地質断面図 1〉として示すだけにする。河床より50m以下にまで「ルジオン値5~10」の部分が存在し、堤体底から50m以上の深さまで「カーテンウォール・グラウティング」を施さねばならない始末なのである。何本も断層が横切っている為、深くまで岩盤劣化が進んでいる訳である。
