2008年（平成20年）7月25日

## 天ヶ瀬ダム周辺の地質について

志岐杖正

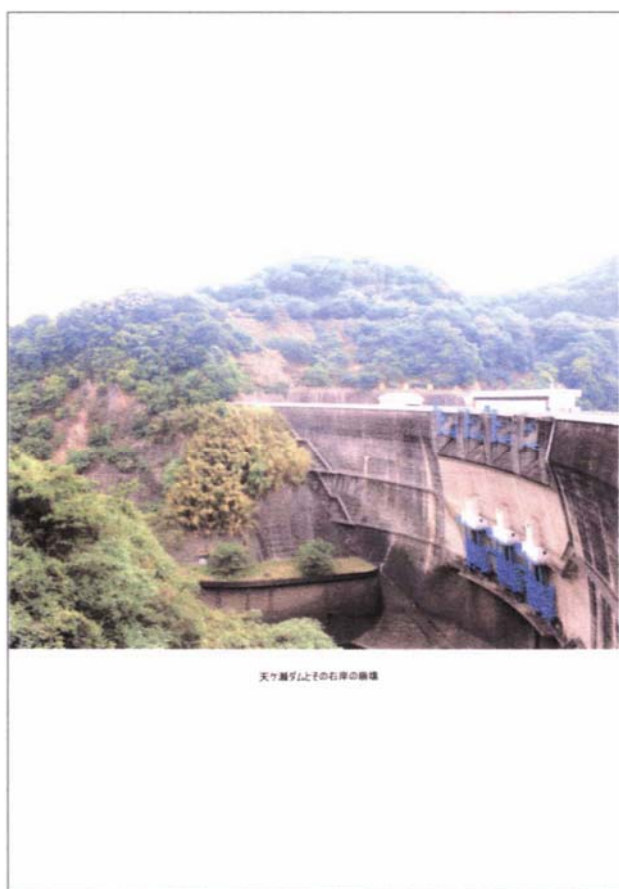
ダムサイトの右岸側では、いくつもの小断層や多くの亀裂が発達し、かつ風化も進んでいる。しかもこれら断層や亀裂の発達方向、ダムの水圧が地盤にかかる方向、斜面の方向などが、いずれも北北東―南南西である。現実にはダムのすぐ下流側には、朱色に風化した割れ目から、岩盤が薄く剥がれて落下を繰り返している（写真参照）。

右岸ダムサイトには、地山の張り出しや滑り、それによる亀裂など、地山のいろいろな変状が認められる。

写真：天ヶ瀬ダムとその右岸の崩壊

以上の諸点から考えれば、地元住民が心配するように、このダムに関しては、現在あるダムの耐用年数がどのくらいあると観て良いのか、黄檗断層系が活動しても大丈夫なのか、すでに取り壊しを検討すべき状態にあるのではないかなどが問題である。早急な徹底調査が必要である。トンネル掘削による放流能力増大どころの話ではないと考える。

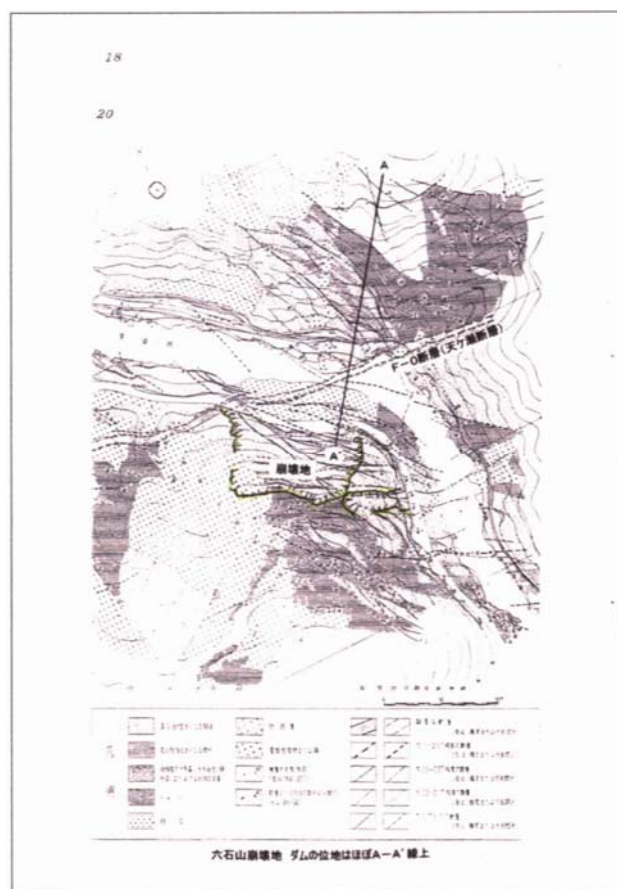
ダムサイト左岸にも、右岸と同様の方向に断層や亀裂が多く発達している。ダム堤体が、ダム建設のすぐ前（昭和31年（1956年）1月31日）に起こった六石山崩壊の正にその場所に付けられている（図参照）。この崩壊に関しては、当時、ダム基礎とは直接関係ないという見解を述べた専門家もあったが、その後、1960年に起こった崩壊の際に発生した亀裂が風化した粘板岩の中へ相当深く達していることが確認されている。このような亀裂と崩壊発生の原因となったと推定された条件、すなわち急傾斜地の下部掘削による傾斜増大の効果、地表付近の岩盤の重力によるずり落ちメカニズムは今も失われていない。地山の風化は現在もますます進行中である。

図：六石山崩壊地  
(ダムの位置はほぼA-A'線上)
