2007年9月2日

宇治・世界遺産を守る会
藪田秀雄

宇治川の現状と課題について

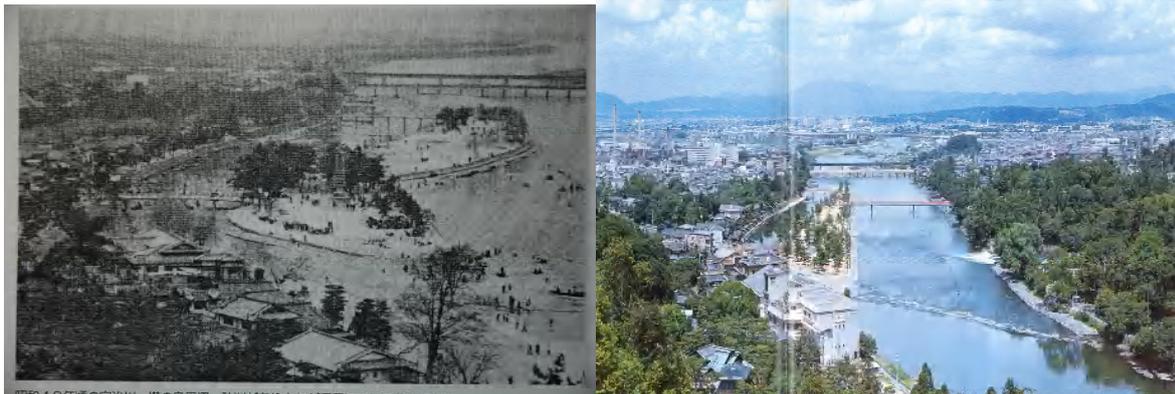
③塔の島地区の河床低下（1.5m程度）によって島の上面と水面の落差が大きくなっている。

左：昭和40年（1965）頃の塔の島・橘島砂洲の上で人々が遊んでいる。

右：掘削後の塔の島 平成元年（1989、宇治市）直線化。砂洲が消滅。

宇治・世界遺産を守る会は、45 度の急斜面、コンクリート化した護岸を安全性と景観を考慮して改善することを要求している。旧橋島の護岸を参考にして水平、垂直、水平の階段型の護岸とするのが一つの方策。護岸は直線化したことの反省の上に、掘削前の島の形を参考に、曲線化し凹凸をつけ、砂州の復元に役立つ方策を講じる。また場所によって極緩斜面で汀まで降りられるようにする（すべての場所を同じようにする必要はない）。

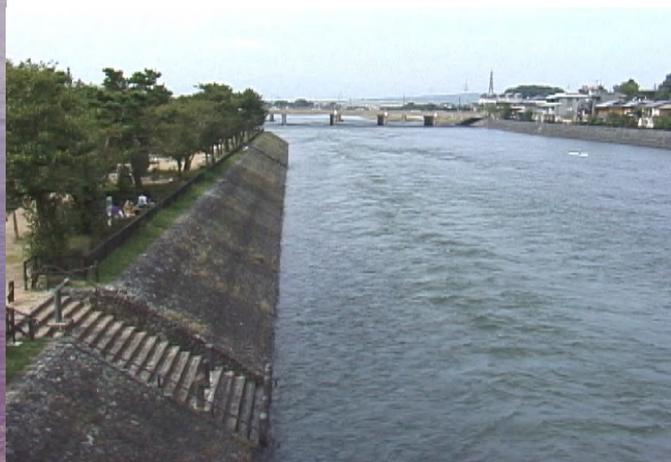
護岸工事後 朝霧橋から下流、橘島護岸

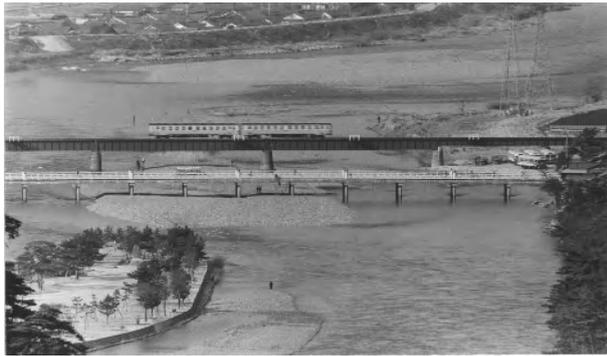
左：昭和 41 年 1 月頃の橋島（掘削前、宇治市）砂州が発達し、その上に釣り人の姿が見える。

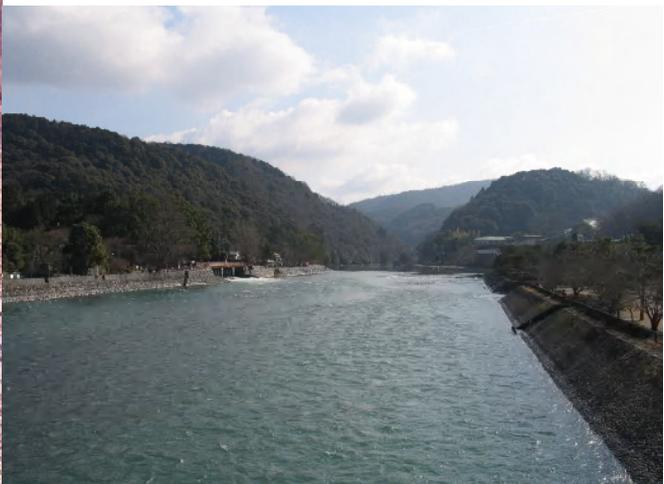
護岸工事後 朝霧橋から上流を見る

河床の低下、砂州の消滅、河原が現れることはない。

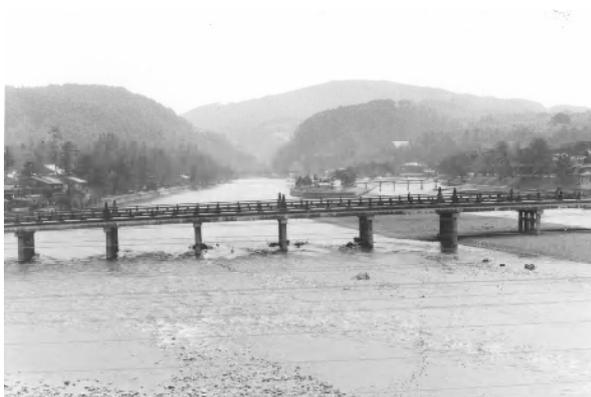
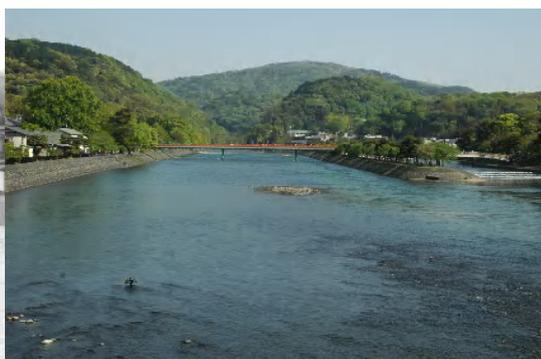
左：昭和 35 年頃の宇治橋 国鉄奈良線から（宇治市） 右：2007 年宇治橋から上流を望む

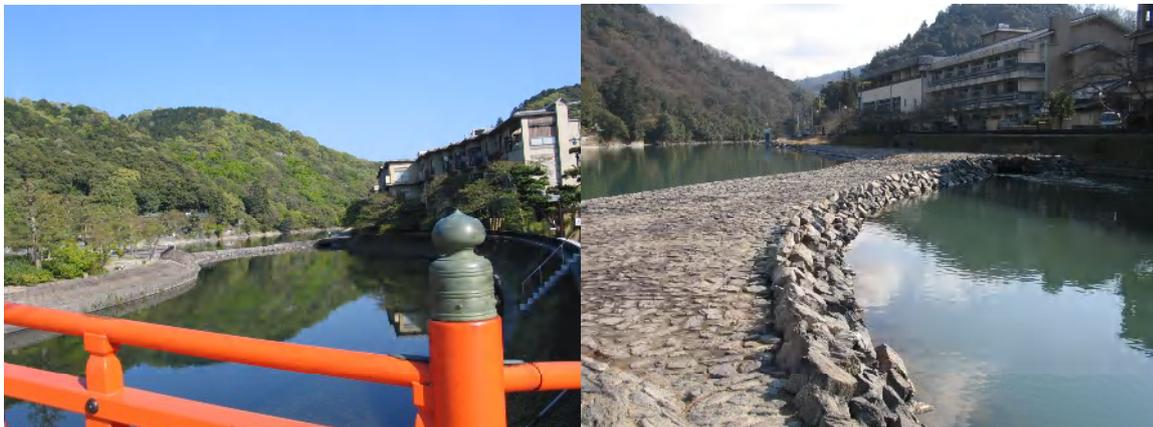
- ①鵜飼舟が塔の川から宇治川本川へ出て行けなくなった。
- ②導水管を通じて 3 トン/秒の流入水しかなく、塔の川の環境が変化し、藻が異常繁殖して悪臭も発生、観光客から苦情もでている。毎年 500 万円かけて藻を撤去している。
- ③喜撰橋からの景観が悪くなった。

左：喜撰橋から上流の塔の川締切堤

右：塔の川を寸断する締切堤

宇治・世界遺産を守る会をはじめ、市民、宇治市観光協会など関係者からも塔の川締切堤の撤去要求が出されている。淀川水系流域委員会は流下能力を低下させるものとして締切堤の撤去を意見している。締切堤の設置は行うべきでなかったものであり、3億円の税金が無駄に使われた。河川管理者も締切堤を撤去する計画案を出しているが環境と景観を修復するために一日も早く撤去すべきである。

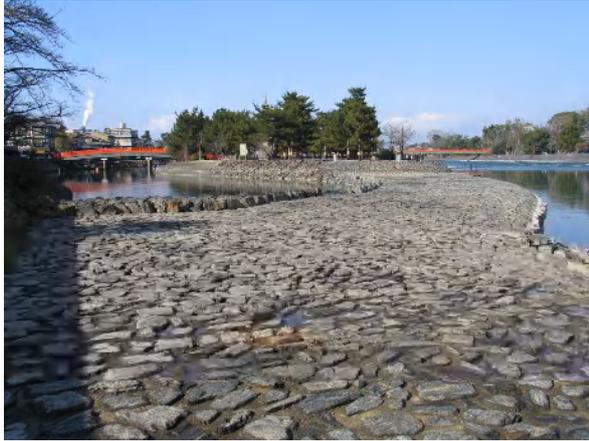
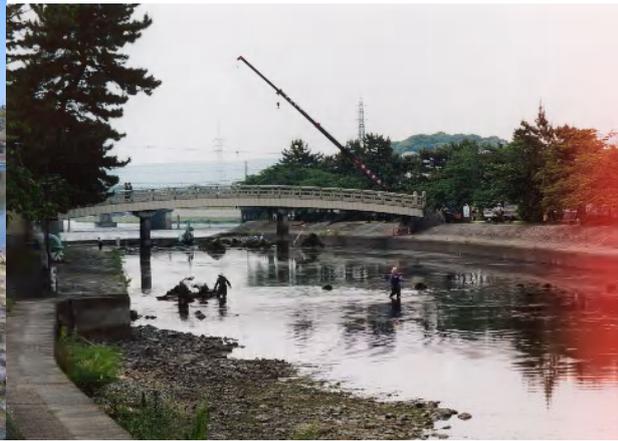
左：塔の川締切堤

右：塔の川の藻の撤去作業

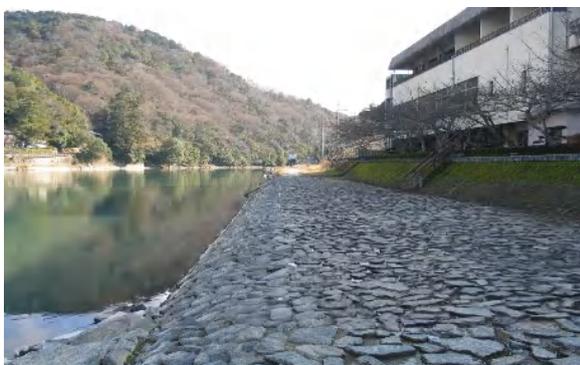
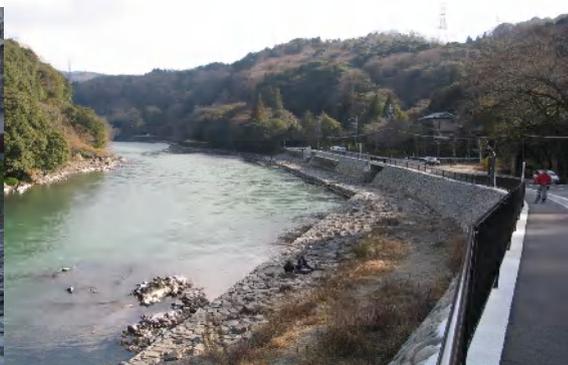
導水管敷設工事（2001年、工事費用は12億円）によって、天ヶ瀬吊橋から塔の川までの間、宇治川左岸を道路のように石とコンクリートで埋め立て、環境と景観が破壊された。

旅館からの眺めも台無しとなった。また導水管敷設と天ヶ瀬ダム大トンネル工事用の道路拡幅工事（2002、3年（平成14、15年）、約3億円）によって、白川浜（宇治川左岸）は、護岸が直線化され、コンクリートで固められ、環境と景観が破壊された。

左：塔の島地区の旅館の前の導水管

右：白川浜付近の導水管

塔の島締切堤撤去によって導水管は無用の長物となる。12億円の税金が無駄遣いされたことになる。宇治・世界遺産を守る会は、環境と景観の修復をめざし、天ヶ瀬吊橋から塔の川までの導水管の全面撤去を要求している。

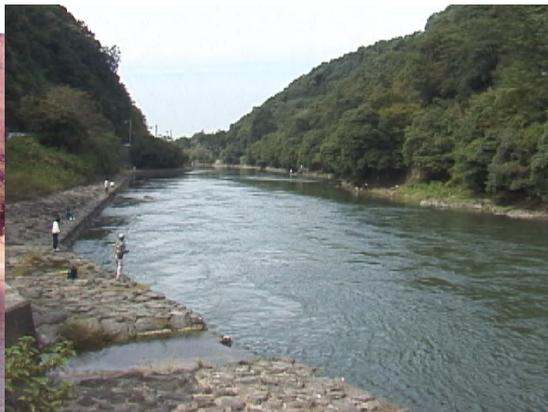
白川浜下流改修後

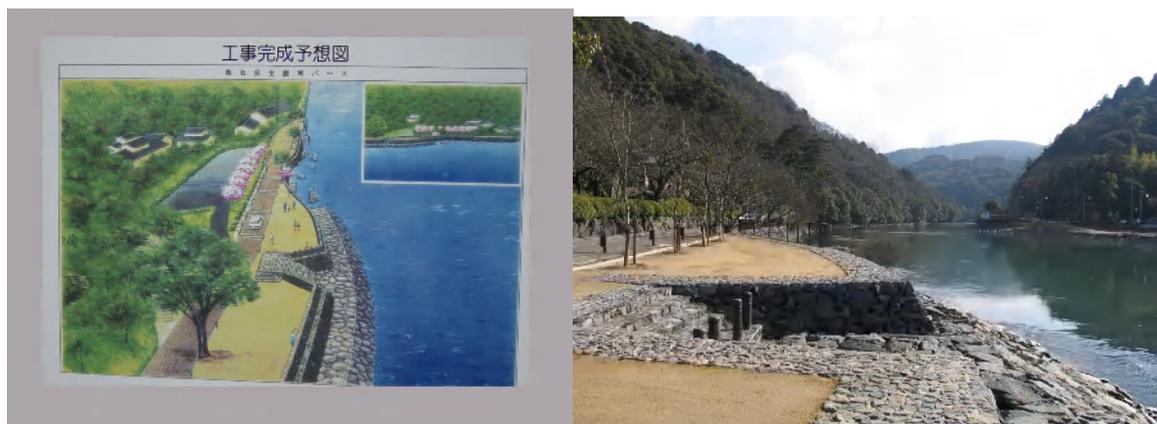
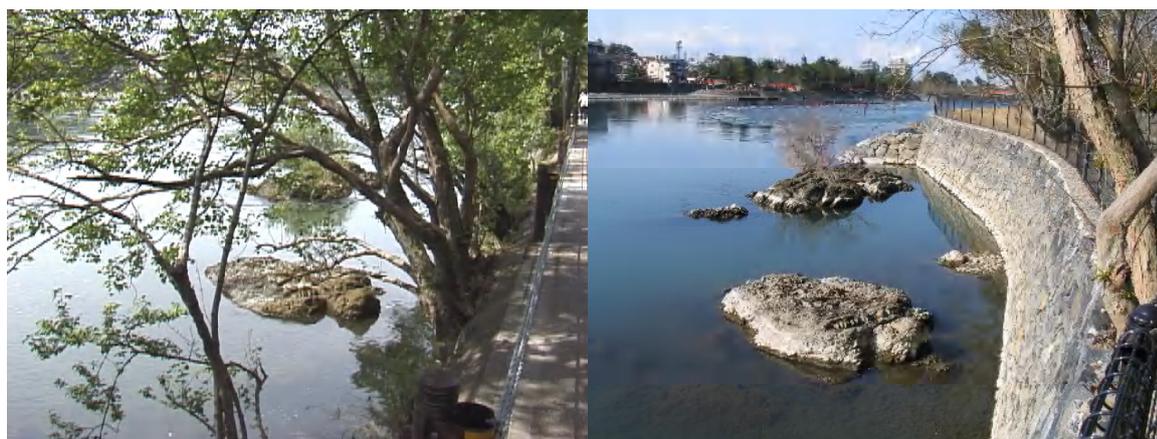
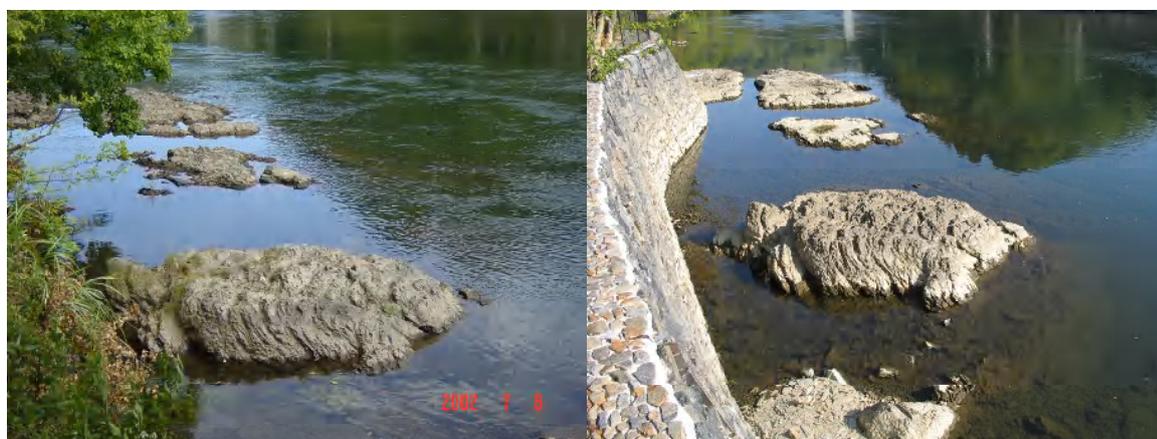
工事の結果、清流の中にあつた亀石は流れが淀み、ドブの中の亀石となり、汚水流入もあつて時には悪臭がする状態である。京都府のレッドデータブックに掲載されている亀石の直上流の岩が護岸工事の時に上部が削られ破壊されている。埋め立てた部分（遊歩道とよばれている）には自動車の無断駐車が見られる状態となっている。

清流の中にあつた亀石は、流れが淀み、ドブの中の亀石となり、汚水も滞留し悪臭がする状態

宇治・世界遺産を守る会は、環境と景観問題から遊歩道の完全撤去を求めている。淀川水系流域委員会は流下能力の増大に逆行するものとして遊歩道の撤去検討を指摘している。まず遊歩道を撤去すべきである。

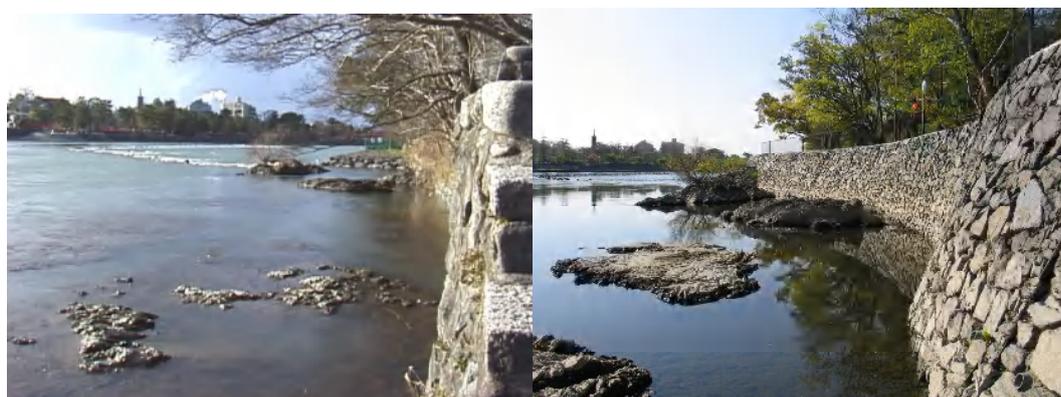
右：護岸工事後の亀石 手前の岩は工事で削られている。

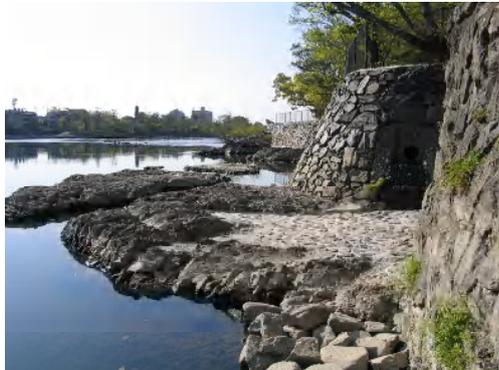
今後、河床掘削工事が行われれば、水位低下によって亀石は完全に陸に上がることになり、護岸の上にさらにテラポットが積み上げられることになり、景観は最悪の状態となる。

現状写真 河床掘削開始、宇治山田護岸工事によって様変わりした亀石

河床掘削がおこなわれれば、水位低下により亀石が完全に陸に上がる。河床掘削しながら水位を保つ良策は、環境・景観面から考えて、ない。水位低下を引き起こす河床掘削をおこなわないことが肝心で、あるいは河床掘削量を極限的に少なくする以外にない。

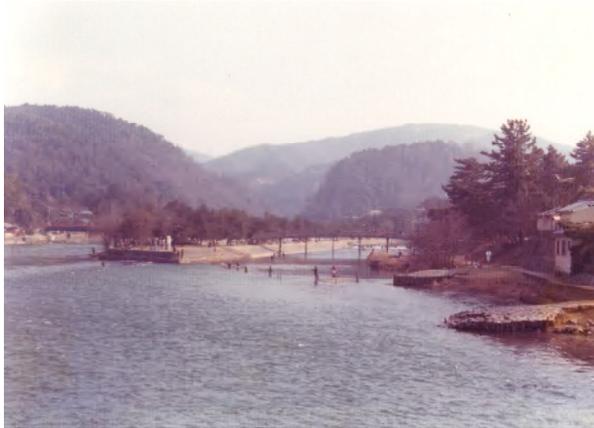
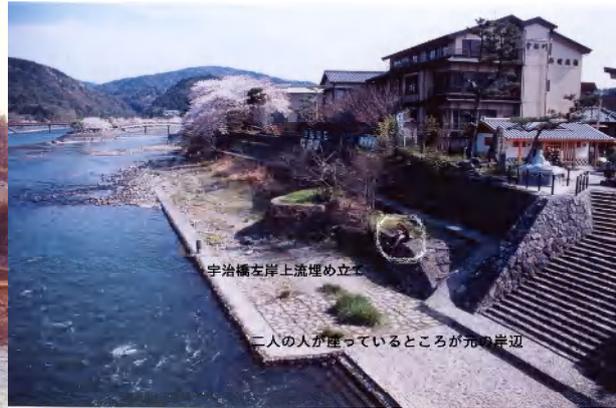
宇治川左岸低水護岸工事（92～95年）と塔の川河床止め土留め工事（塔の川床止工事1992年・平成4年）が行われ、左岸宇治橋上流部では水制（鎮所）を壊し、石とコンクリートで宇治川を埋め立てた。結果、砂洲が消滅して、石ころの河原となった。ナカセコカワニナ主要繁殖地？をつくったということであるが、どのような効果があるというのだろうか。

工事で埋め立てられた宇治川

砂州が存在した時はシジミなどが生息していた。砂州の消滅は魚類など水生生物の生息環境に影響を与えている。鎮所（水制）の復元をはじめ砂洲を復元する方策を講じる必要がある。

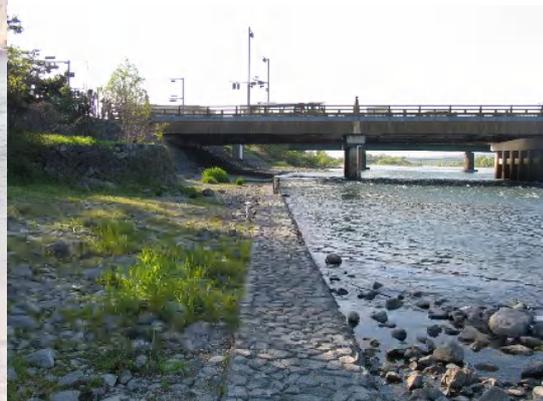
護岸工事（埋め立て）で砂州消滅
