濁水発生抑制対策の効果について

平成14年7月10日(台風6号)、7月16日(台風7号)に濁水対策工の効果確認を目的とした調査を行いました。調査方法は、まず、工事範囲から濁水が流出していないか目視点検を行い、濁水が発生していないことを確認しました。さらに、工事実施範囲の上流と下流において、ポータブル濁度計*による河川水の濁度測定を行い、その濁度差から工事からの濁水の抑制効果を調べました。

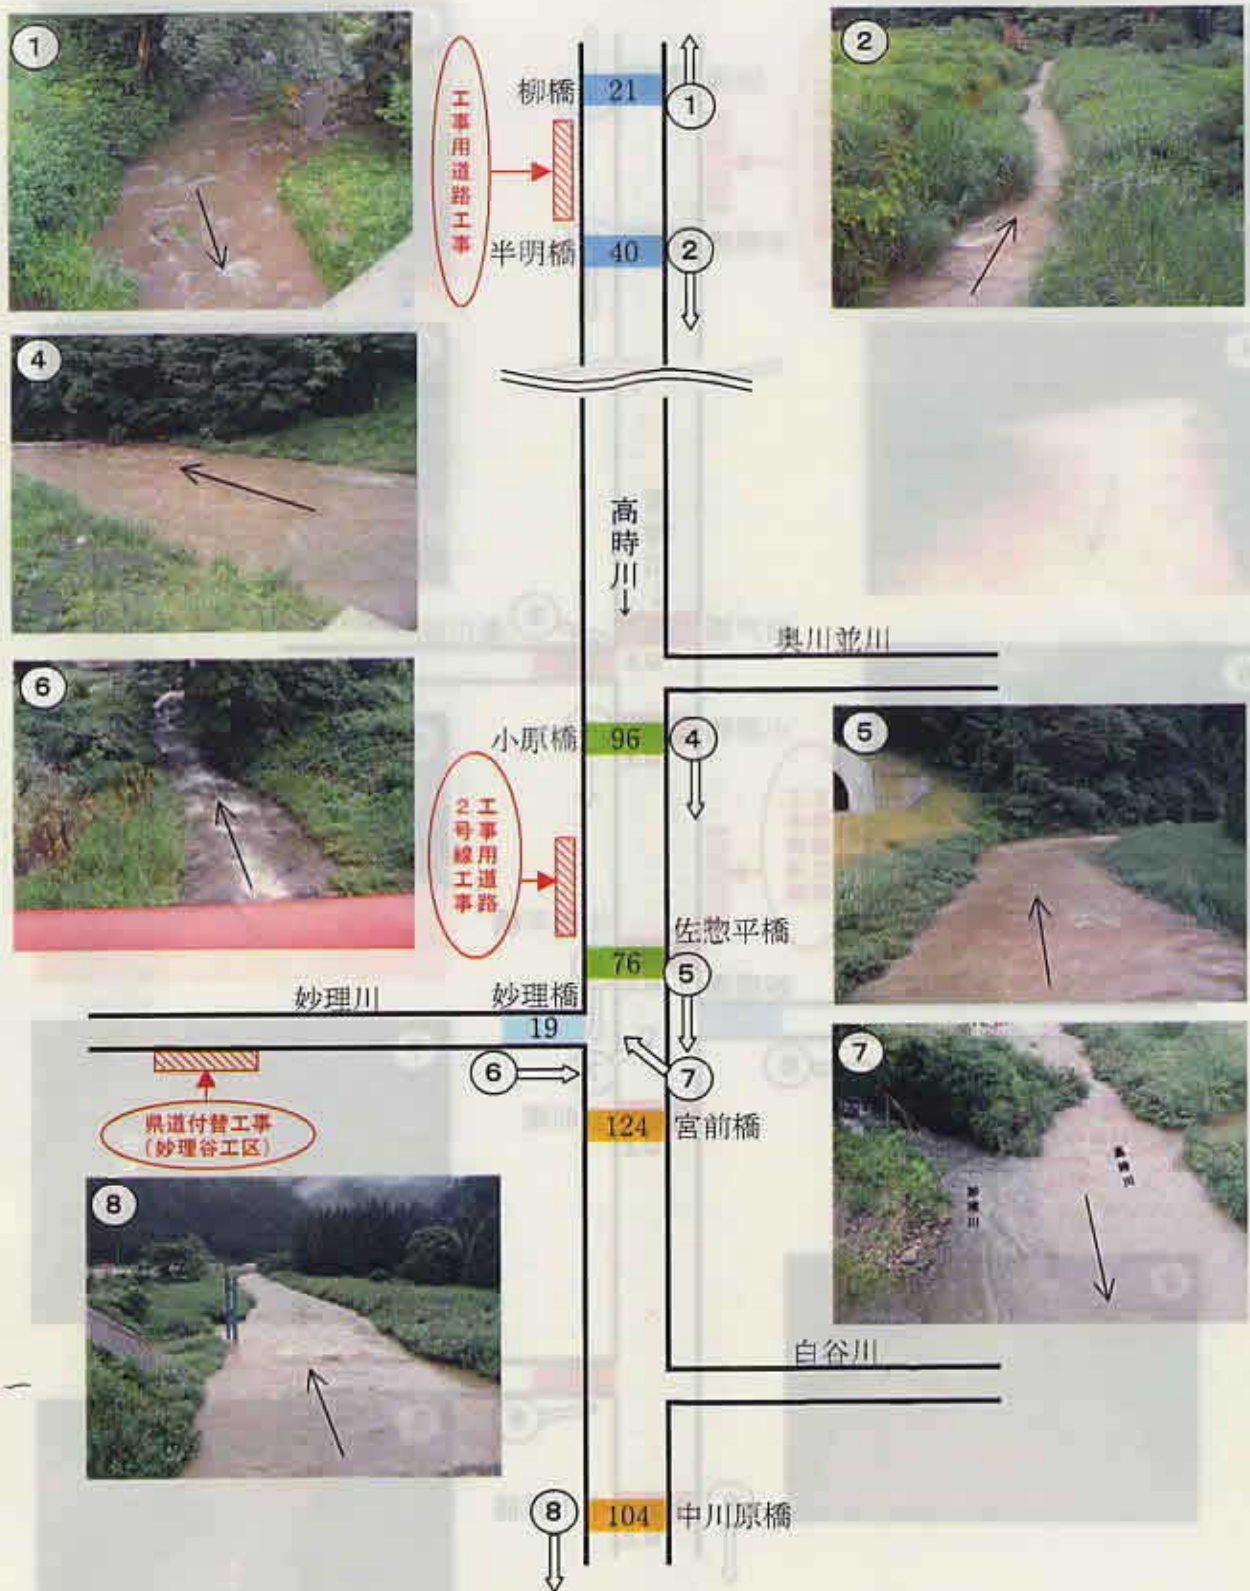
図-11. 高時川および流入支川の濁度状況
(2002/7/10 11:00~)

図中の数値は、各地点の測定濁度を示します。

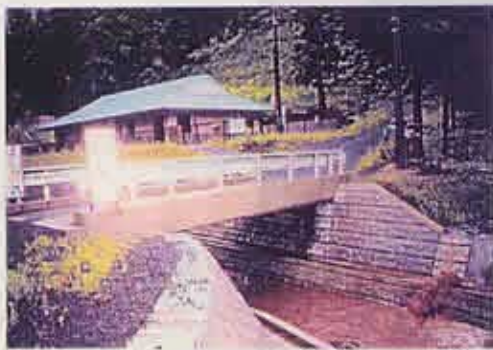
写真-1

妙理川

写真-1、2の「妙理川」とされている2枚の濁水河川の写真は、
公団工事とは関係のない「白谷川」のものです。

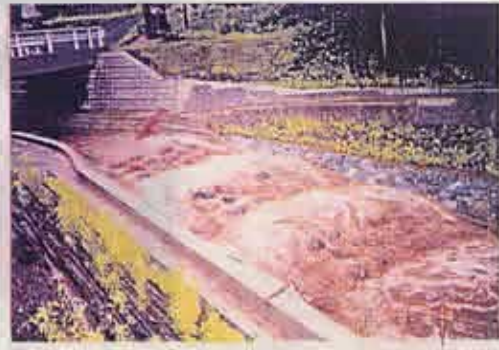
写真-2

妙理川

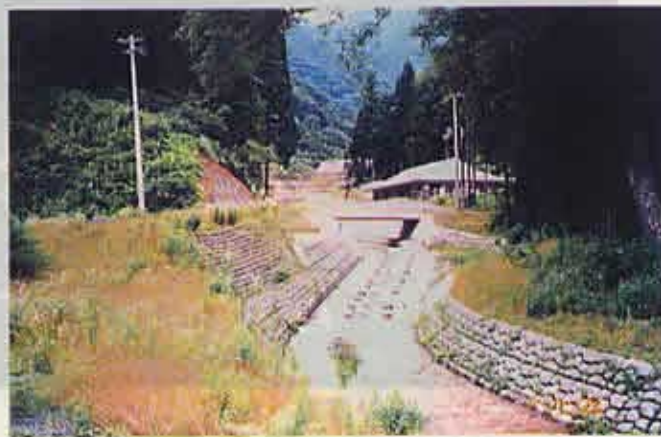
写真-3

（本線合流地点上流から撮影、平成14年7月16日 白谷川出水状況）

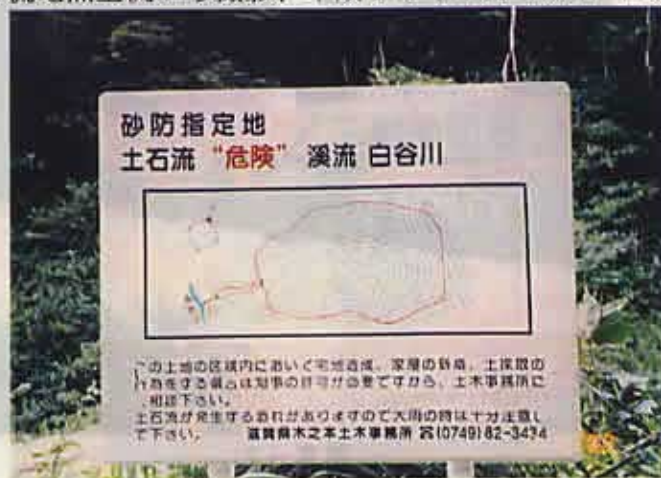
写真-4

（白谷川の砂防指定地看板）

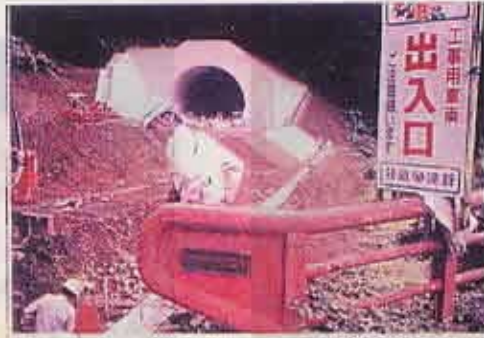
写真-5

すぐ右下が高時川

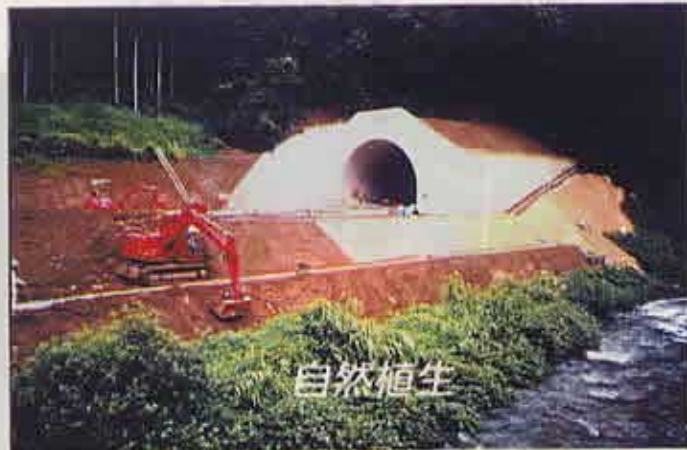
写真-6

（工事用道路2号線工事，盛土法面保護工施工状況）

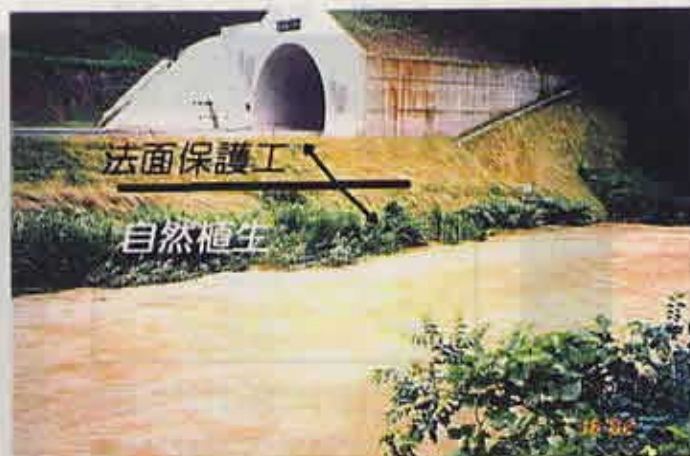
写真-7

（工事用道路2号線工事，平成14年7月16日出水状況）

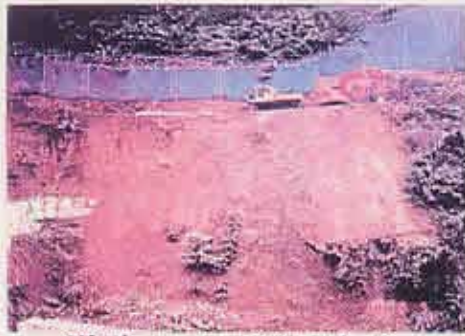
写真-8

道路すぐ下が丹生川

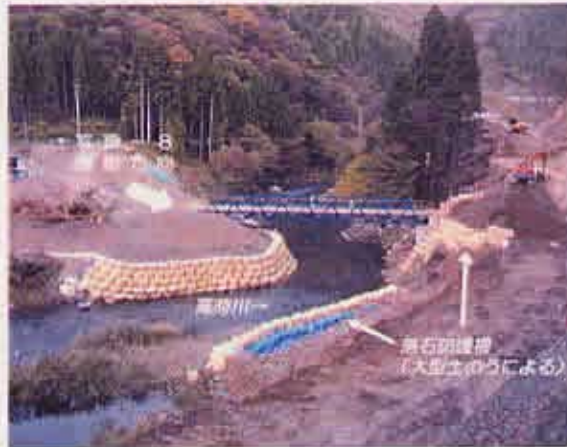
写真-9

(工事用道路2号線工事、落石防護柵の設置状況 平成13年11月1日撮影)
