## 堤防強化についての説明資料

淀川堤防強化検討委員会

報告書

国土交通省 近畿地方整備局

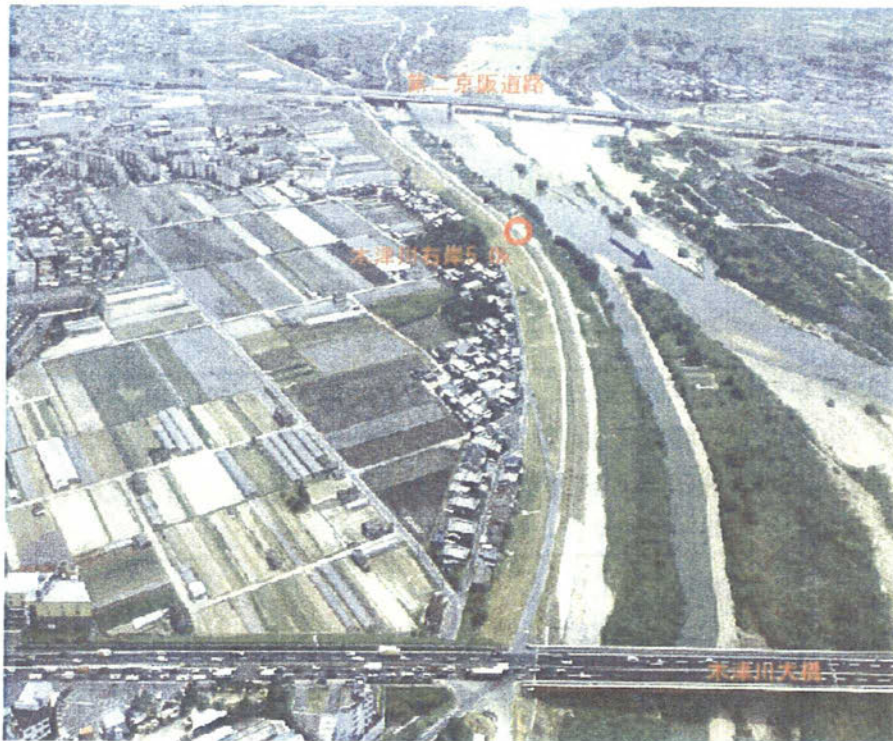
木津川右岸 5.0k 付近の状況

木津川の堤防は、近くの河川敷から採取した土砂を主な築堤材料としているため、必ずしも堤防の材料として適したものが使用されているわけではなく、施工年次も昭和初期から昭和30年代であり、堤防の品質にかかわる締固め基準等の整備が不十分な中で施工されている。そのため、堤防としては脆弱であり、過去には堤防や地盤からの漏水やのり崩れといった被災履歴も多い。また、堤防全川に対して行った概略点検\*の結果によっても、堤防延長55.3kmのうち54.2kmが浸透や侵食に対して安全度が低い区間である。

このように木津川の堤防は全川的に安全度の低い堤防であり、中でも右岸 5.0k 付近は、現堤防高が 7m と高く、堤防沿いには人家が隣接し、背後地には市街地が控えているため、洪水時に破堤した場合の被害も大きい区間である。よって、木津川では右岸 5.0k を代表地点として検討を行った。

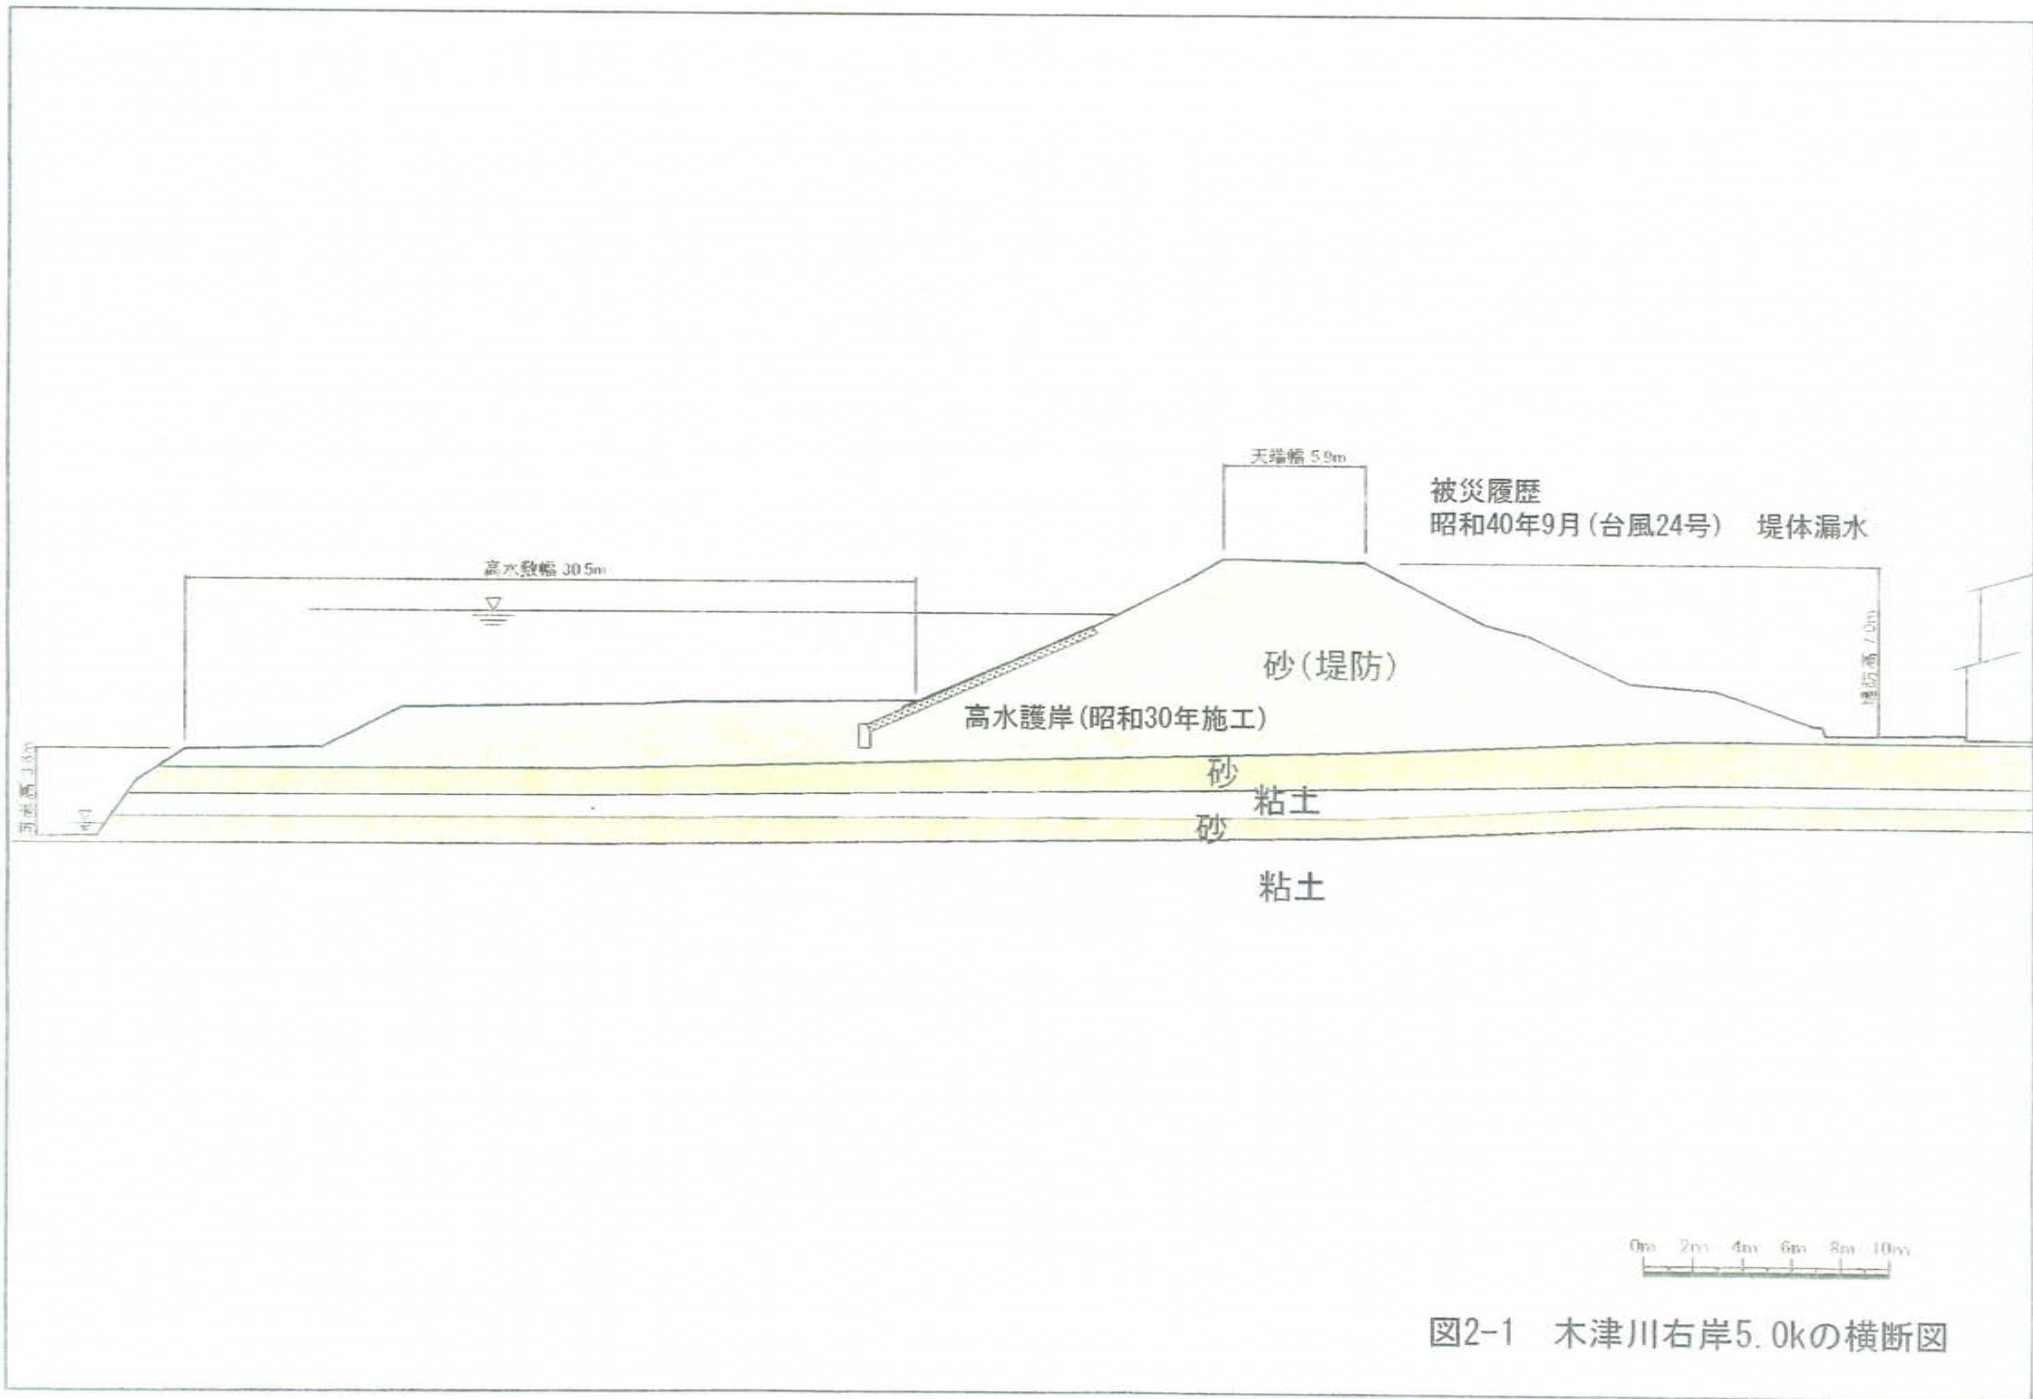
図2-1 木津川右岸5.0kの横断図

図 2-1 には、ボーリング調査で明らかとなった木津川右岸 5.0k の土層構成を示した横断図を示した。図示のように、堤防は砂からなり、かつ、堤防下の地盤（基礎地盤）には薄い砂層を挟んで透水性の小さい粘性土が分布している。そのため、堤防に浸透した河川水や降雨が堤防内に溜まり堤防内の水位が上昇するため、漏水やのり崩れを生じやすい断面となっている。

このようにして実施した浸透に対する安全度照査の結果は表 2-1 に示すとおりで、川裏のり面のすべり破壊に対して照査基準値を満足しない結果となった。

照 査 項 目		照査基準値	照査の結果	判 定
すべり破壊に対する安全性	川表のり面	1.0 以上	1.45	○
	川裏のり面	1.5 以上	0.97	×
パイピング破壊に対する安全性（局所動水勾配）		0.5 未満	0.22	○

木津川右岸 5.0k 付近の堤防は、昭和 40 年 9 月の出水（台風 24 号）で堤体漏水が発生していること、川裏のり面のすべり破壊に対する安全度が照査基準値を満足していないことから、浸透に対して安全度の低い堤防であるといえる。

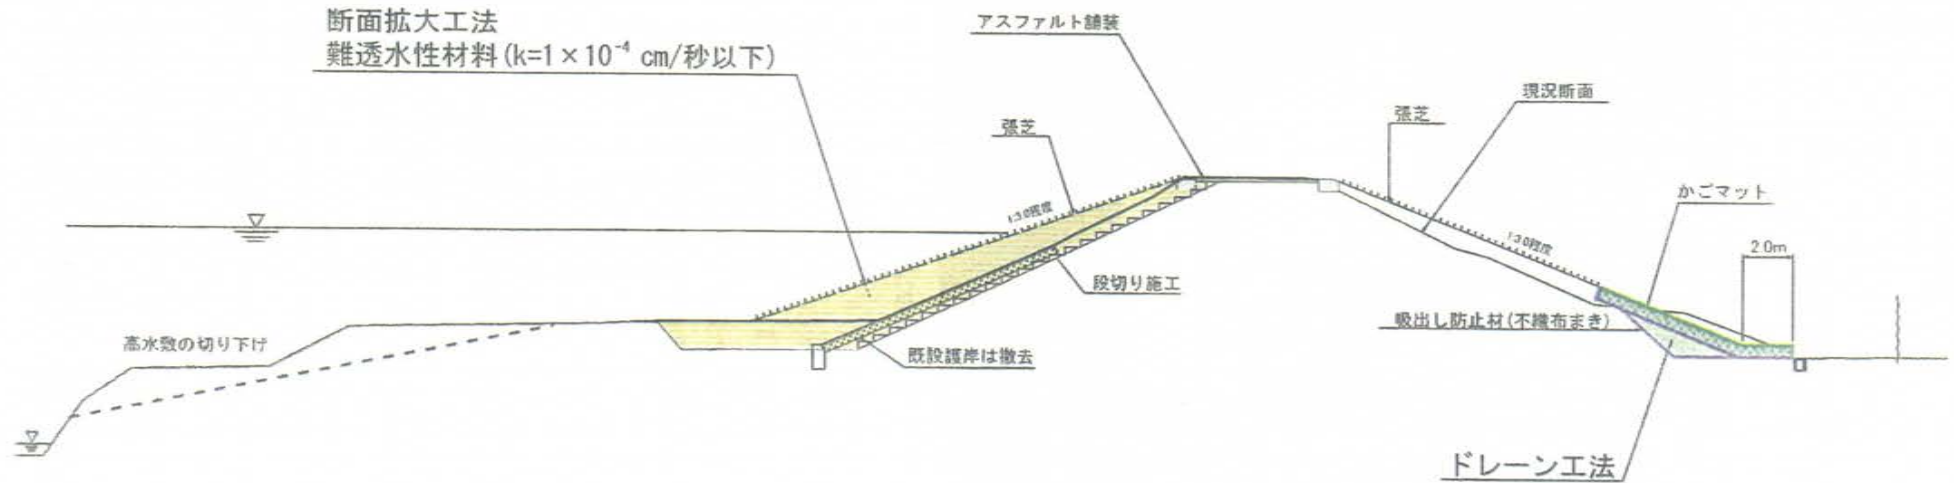
図2-3 木津川右岸5.0kの堤防補強工法の概要図

検討結果は表 2-4 に示すとおりであり、断面拡大工法およびドレーン工法単独では照査基準値を満足しない。また、断面拡大工法とドレーン工法の組合せでは、使用する盛土材を現況堤防と同等の盛土材（以降、通常盛土材とよぶ）とした場合には、ドレーン工法を組合せても照査基準値を満足しないため、透水性の小さい盛土材（以降、難透水性盛土材とよぶ）を使用した場合についても検討を行った。その結果、照査基準値を満足する「断面拡大工法（難透水性盛土材：3割\*）+ドレーン工法」を木津川右岸 5.0k における補強工法とした。

補強工法の概要図を図 2-3 に示したが、断面拡大工法では、現堤防とのなじみを良くするため段切りを行った上で、川表のり面に盛土することとした。なお、断面拡大工法の採用により、現堤防に比べてのり面が緩傾斜化されるため、親水性や河川との連続性の確保など環境面での効果も期待される。一方、河川水の流れる断面が減少するが、これについては高水敷の切下げなどにより対応する方針とするが、詳細な方法は別途検討を行う。また、現在表のり面に設置されている護岸については、施工が昭和 30 年と古く、クラック等の変状がみられるため、本検討断面においては撤去することとした。

ドレーンは、経済性を考慮するとなるべく小さい方が良いが、締固め等の施工性が確保できる程度の大きさとした。また、ドレーンの施工に合わせて、川裏のり面は一枚のりとし、ドレーンからの排水は、堤防沿いの水路へ排水させることとした。

- ・難透水性の材料を盛土することで、河川水や降雨が浸透しにくい構造とする。
- ・のり勾配を緩くして滑り破壊に対する安全性を増加させる。
- ・段切り施工により現堤防盛土と新しい堤防盛土のなじみを良くし、境界面が弱点とならないようにする。

- ・川裏のり尻を透水性の大きい材料で置き換え、浸透した水を速やかに排水する。
- ・のり尻部をせん断強度の大きいドレーン材(砕石など)で置き換えるため安定性が向上する。
- ・ドレーンは、なるべく小さくするが、施工性は確保できる大きさとした。

- ・既設護岸は、昭和30年施工のため老朽化し変状もみられるため、ここでは撤去する。

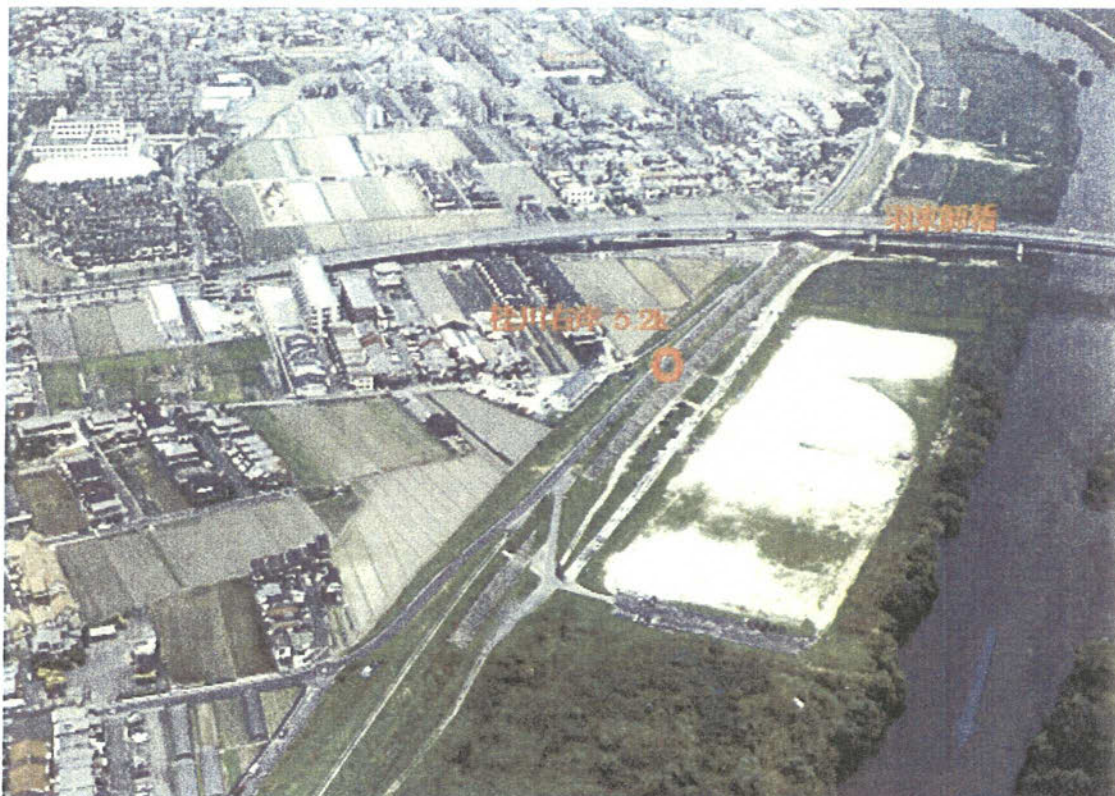
桂川右岸 5.2k 付近の状況

桂川の堤防は、河川敷から採取した土砂を築堤材料としているため、必ずしも堤防の材料として適したものが使用されているわけではなく、施工年次も昭和初期から昭和30年代であり、堤防の品質にかかわる締固め基準等の整備が不十分な中で施工されている。そのため堤防としては脆弱であると想定され、過去には堤防や地盤から漏水、のり崩れといった被災履歴もある。また、概略点検(P.4参照)の結果によっても、堤防延長26.0kmのうち22.8kmが浸透や侵食に対して安全度が低い区間である。

このように桂川の堤防は、全川の安全度の低い堤防であり、中でも右岸6.2k付近は、現況堤防高が約6mと高く、堤防沿いには人家が隣接し、背後地には市街地が控え洪水時に破堤した場合の被害が大きいことから、右岸6.2kを代表断面として検討を行った。その結果、右岸6.2kは現況断面で安全度が高いという結果が得られたため、右岸6.2kと同様な条件下にある右岸5.2kについても検討を行った。

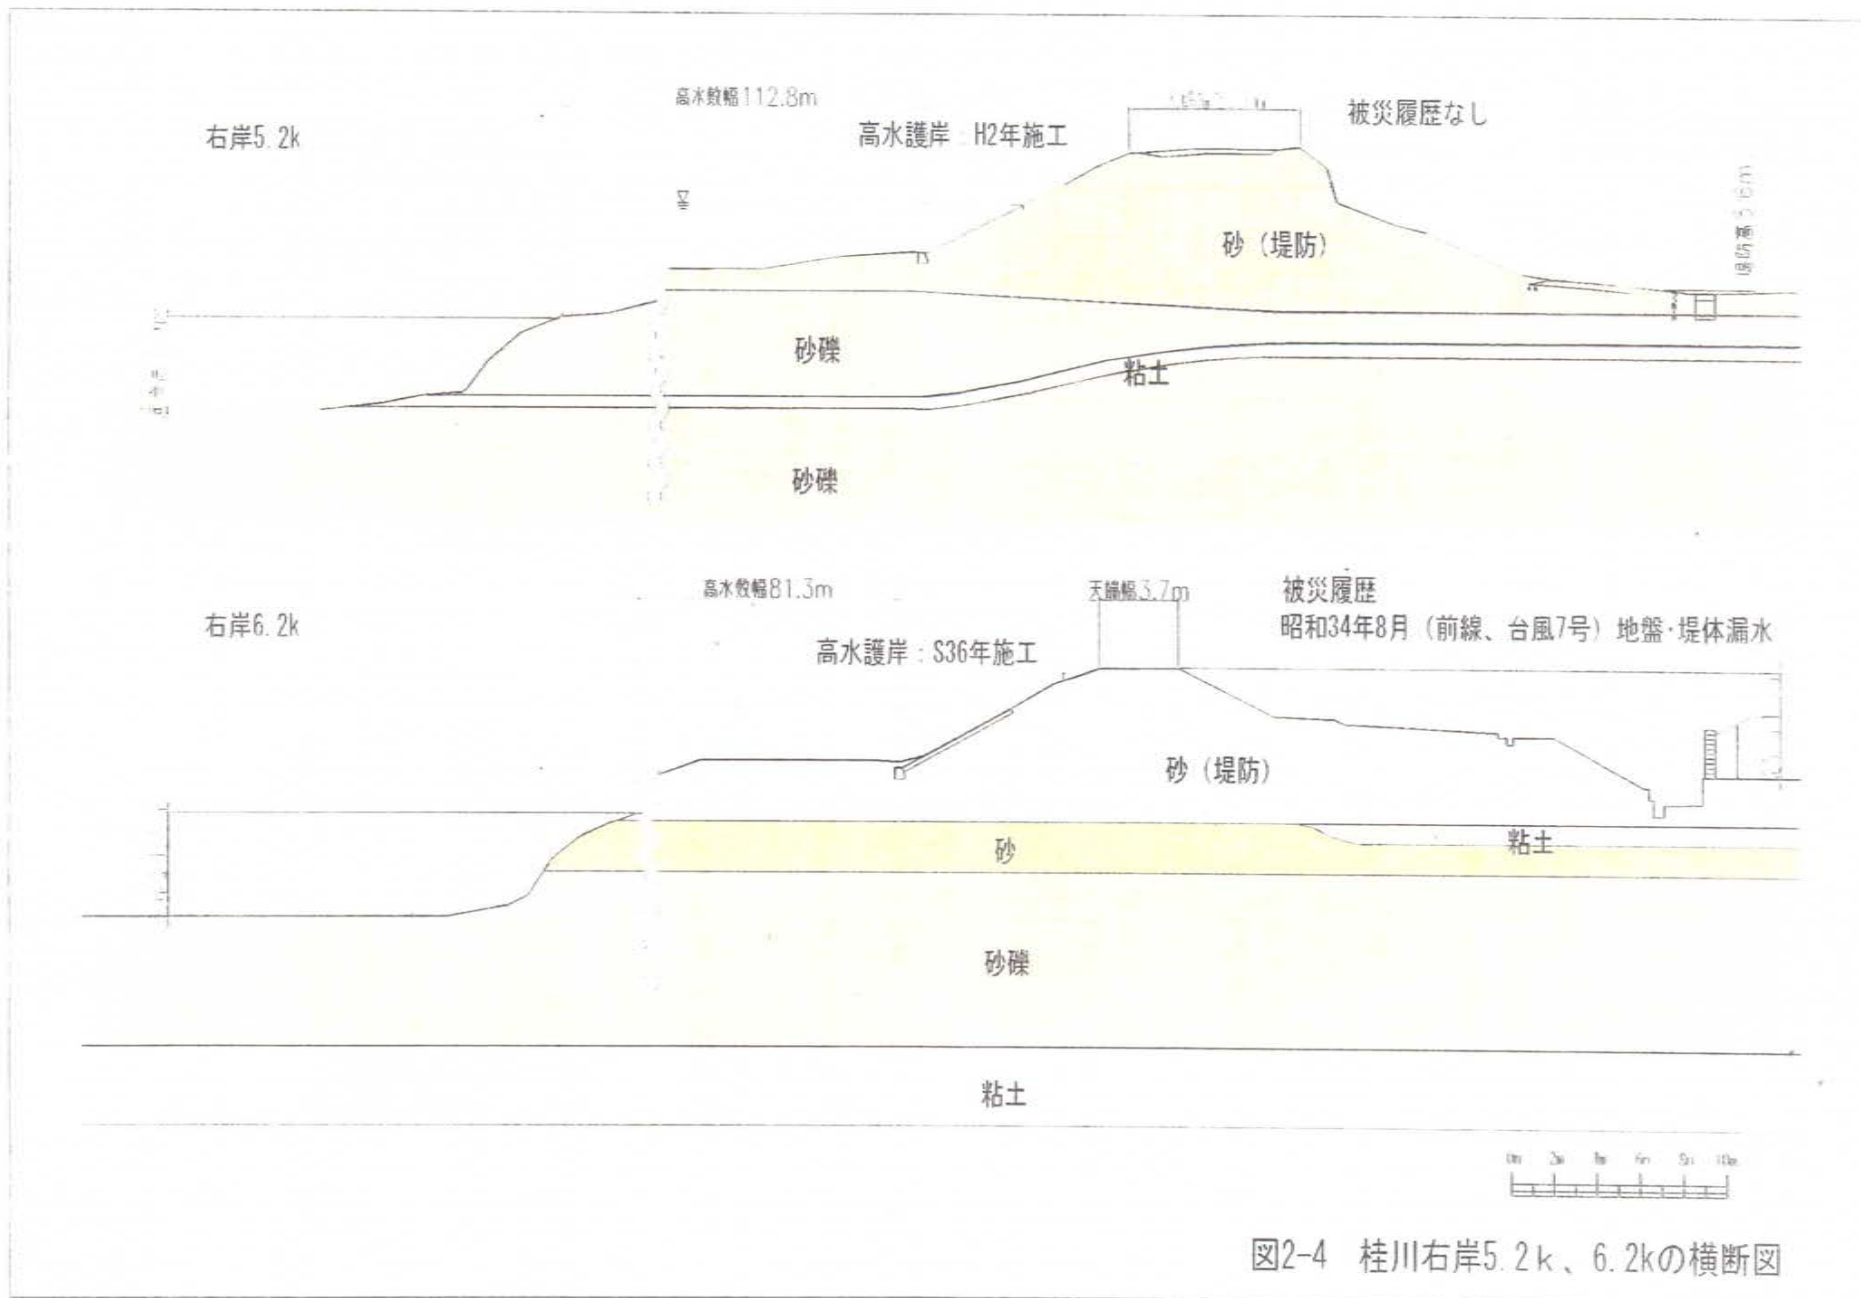
図2-4 桂川右岸5.2k、6.2kの横断図

図2-4にはボーリング調査で明らかとなった桂川右岸5.2k、6.2kの土層構成を示した横断図を示した。図示のように、堤防は砂(粘土・シルトなどの細粒な土の含有量が多い砂)からなり、堤防下の地盤(基礎地盤)は、砂礫を主体に砂や薄い粘性土が分布している。これらの断面は、堤防自体が粘土やシルト等の細粒な土を多く含み比較的水を通しにくいいため、洪水時にも降雨や河川水が堤防内には浸透しにくく、流水による侵食にも比較的強いが、基礎地盤の砂礫層は透水性が高いため、この砂礫層からの基盤漏水を生じやすい断面となっている。

浸透に対する安全度照査結果を表 2-5 に示した。検討を行った桂川右岸 5.2k、6.2k の堤防は、粘土・シルトなどの細粒な土の含有量が多く、透水性が比較的小さいため、堤防内へ降雨や河川水が浸透しにくいこともあり、浸透に対しては安全度の高い堤防であることが分かった。なお、安全度照査では、試験結果で得られた堤防の透水係数の 10 倍程度の値を用いた場合についても検討したが、結果的には照査基準値を満足しており、局部的に大きな透水性の部分があっても、安全度は高いと判断できる。

桂川右岸 6.2k 付近の堤防は、昭和 34 年 8 月の出水（前線および台風 7 号）で堤体漏水、基盤漏水が発生しているが、堤防が粘土・シルトといった細粒な土を多く含む砂で構成されており、堤体内の水位が上昇しにくく、すべり破壊に対しても粘着力を有し、強いことから、照査基準値を満足しており安全度が高い堤防であるといえる。

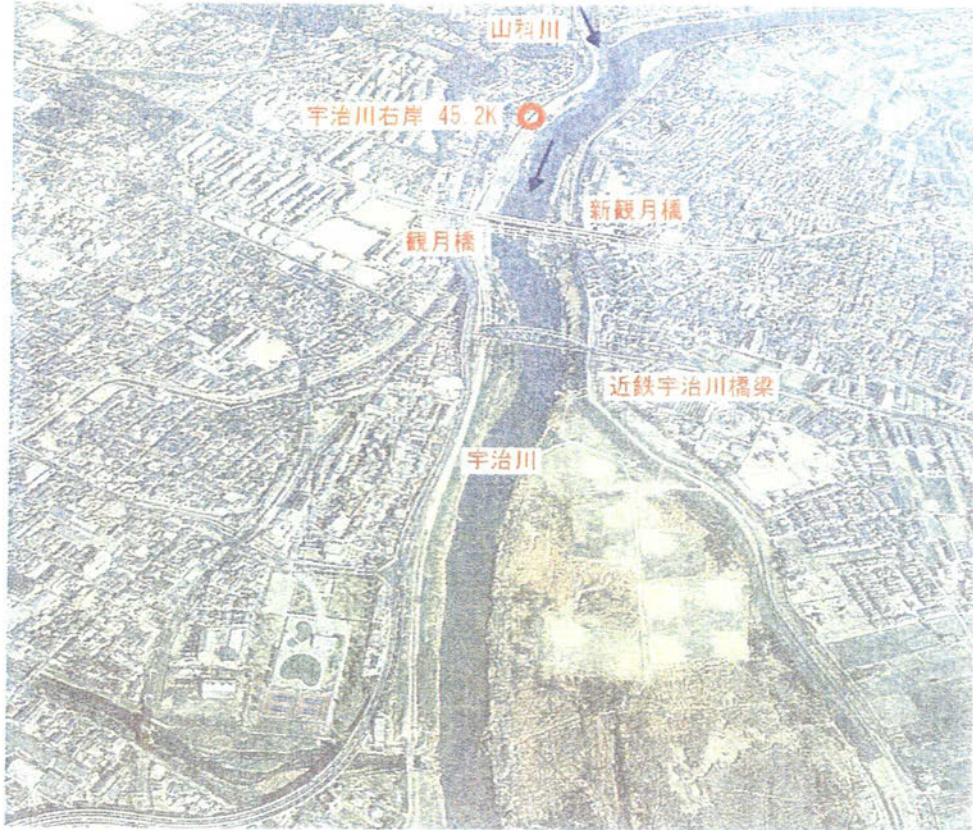
宇治川右岸 45.2k 付近の状況

宇治川の堤防は、豊臣秀吉による太閤堤・文禄堤の築造（1594年）から始まり、明治後半から昭和40年代半ばにかけて、河川敷から採取した土砂を築堤材料として施工されているため、必ずしも堤防の材料として適したものが使用されているわけではなく、施工年次も古く堤防の品質にかかわる締固め基準等の整備が不十分な中で施工されている。そのため堤防としては非常に脆弱であり、過去には左岸42.6km付近での破堤をはじめとして、堤防や地盤からの漏水、洗掘・侵食といった被災履歴も多い。また、概略点検(P.4参照)の結果によれば、堤防延長26.3kmのうち22.5kmが浸透や侵食に対して安全度が低い区間である。

宇治川では、検討断面を右岸45.2kとしたが、この断面は、堤防が高く堤防沿いには人家が隣接し、洪水時に破堤した場合の被害が大きい区間の中から、安全度の低い断面として選定したものである。

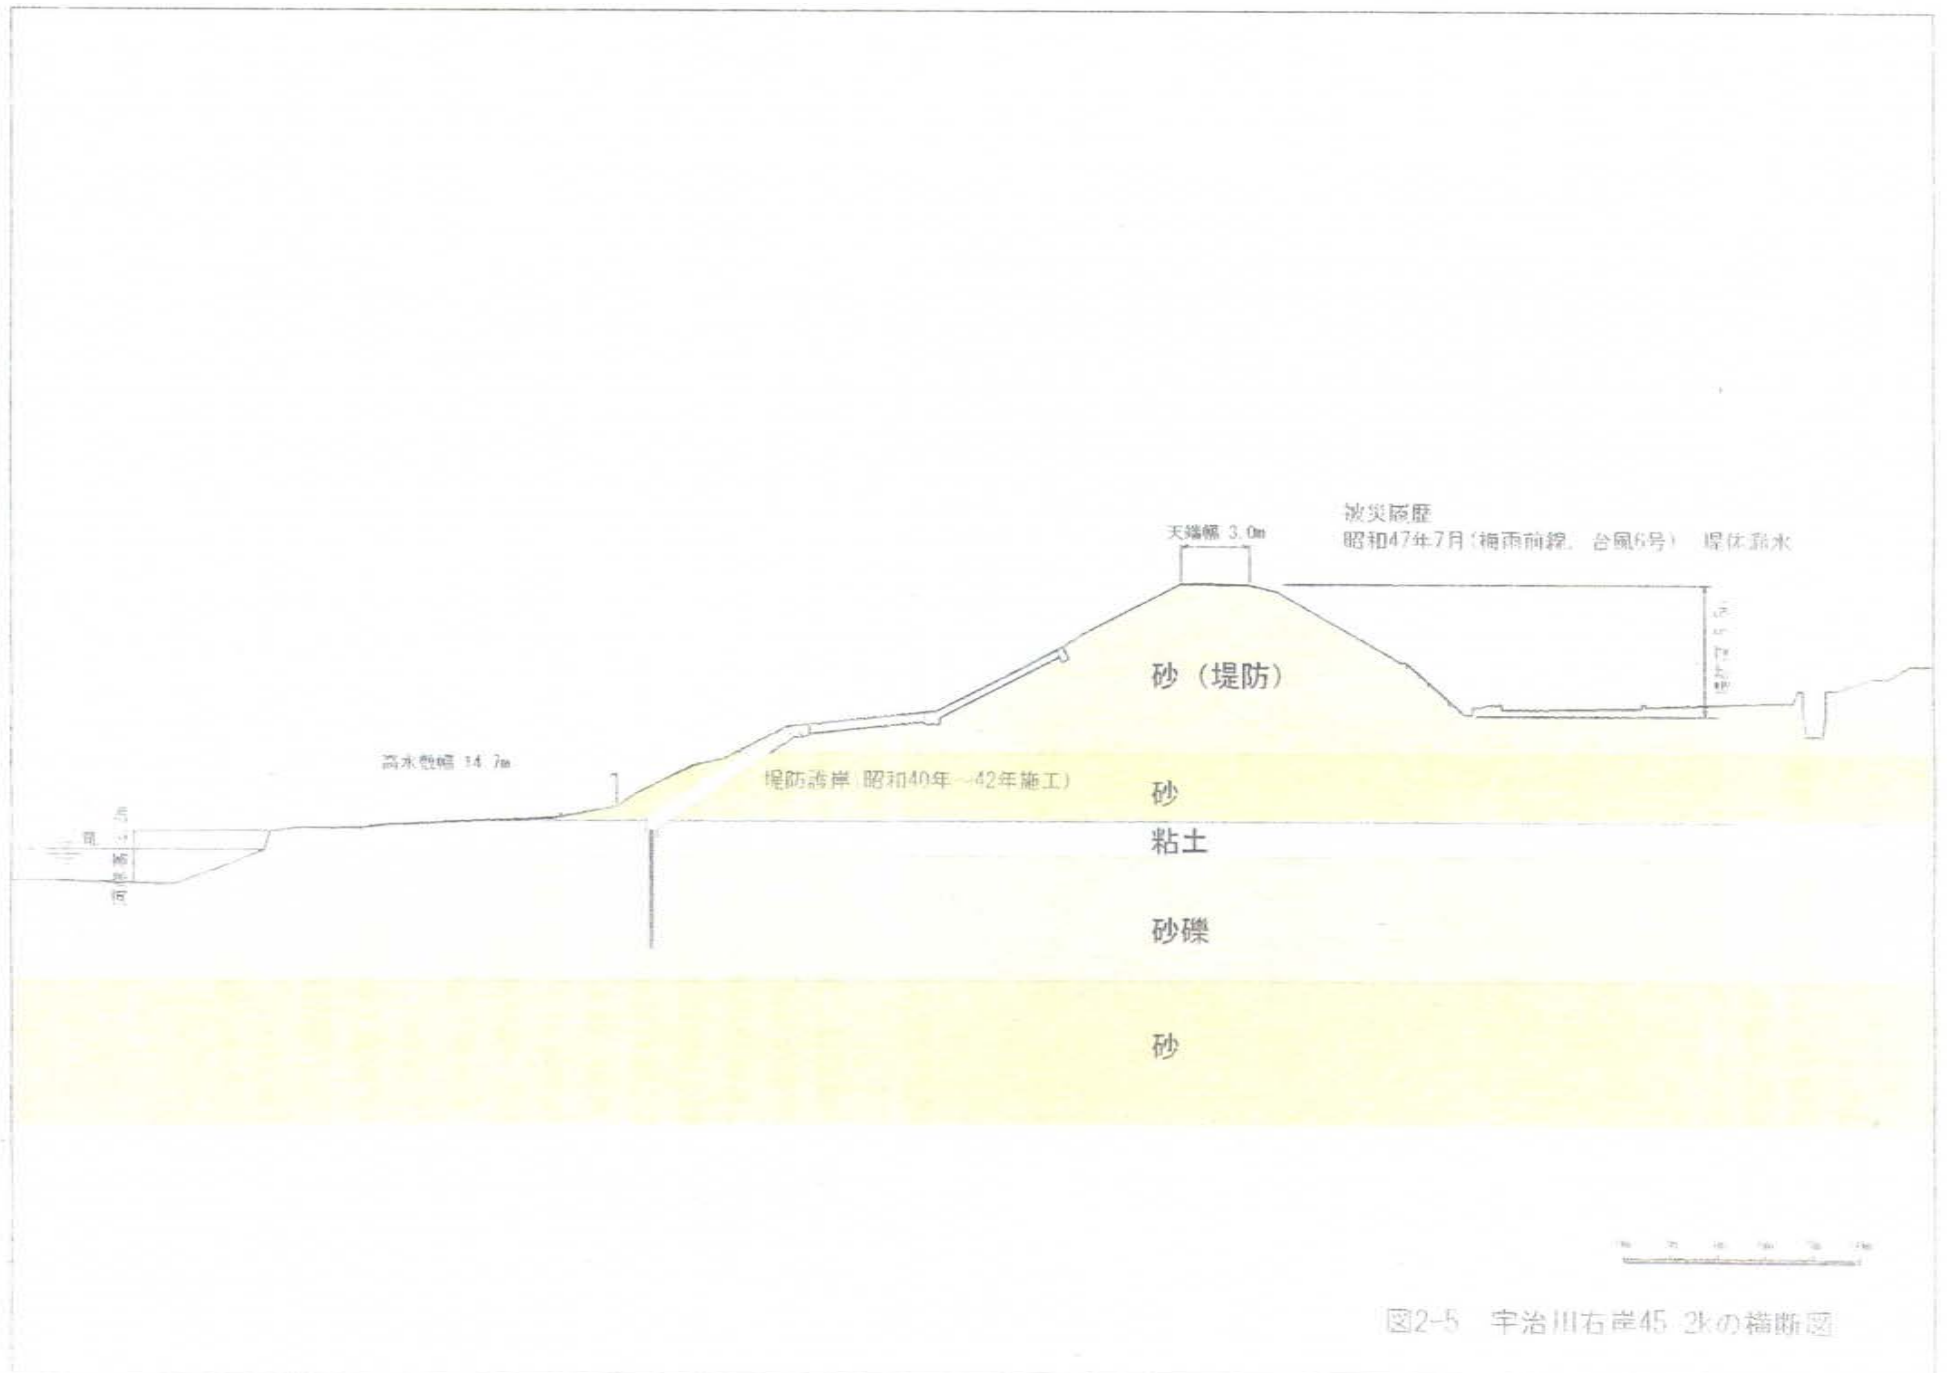
図2-5 宇治川右岸45.2kの横断面図

ボーリング調査で明らかとなった宇治川右岸45.2kの土層構成を図2-5の横断図に示した。図示のように、堤防は砂からなり、堤防下の地盤（基礎地盤）は、薄い粘土層を挟んで砂・砂礫が分布している。そのため、浸透した河川水や降雨が堤防内に溜まりやすく、漏水やのり崩れを生じやすい断面となっている。

宇治川右岸 45.2k の堤防は、透水性の高い砂により築堤されている上に、堤防の大きさも計画必要とされる断面形状に比べ小さく、川裏のり面まで浸透水が到達しやすい条件にある。そこで、浸透に対する現堤防の安全度照査を、「洪水時\*1」及び「後期放流時\*2」に対して行った結果、表 2-7、表 2-8 に示すように、洪水時・後期放流時ともに川裏のり面のすべり破壊及びパイピング破壊に対する照査基準値を満足しておらず、安全度が低いことが分かった。

宇治川右岸 45.2k 付近の堤防は、昭和 47 年 7 月の出水（梅雨前線、台風 6 号）では堤体漏水が発生していること、川裏のり面のすべり破壊およびパイピング破壊に対する安全度が「洪水時」、「後期放流時」とも照査基準値を満足していないことから、浸透に対して安全度の低い堤防であるといえる。

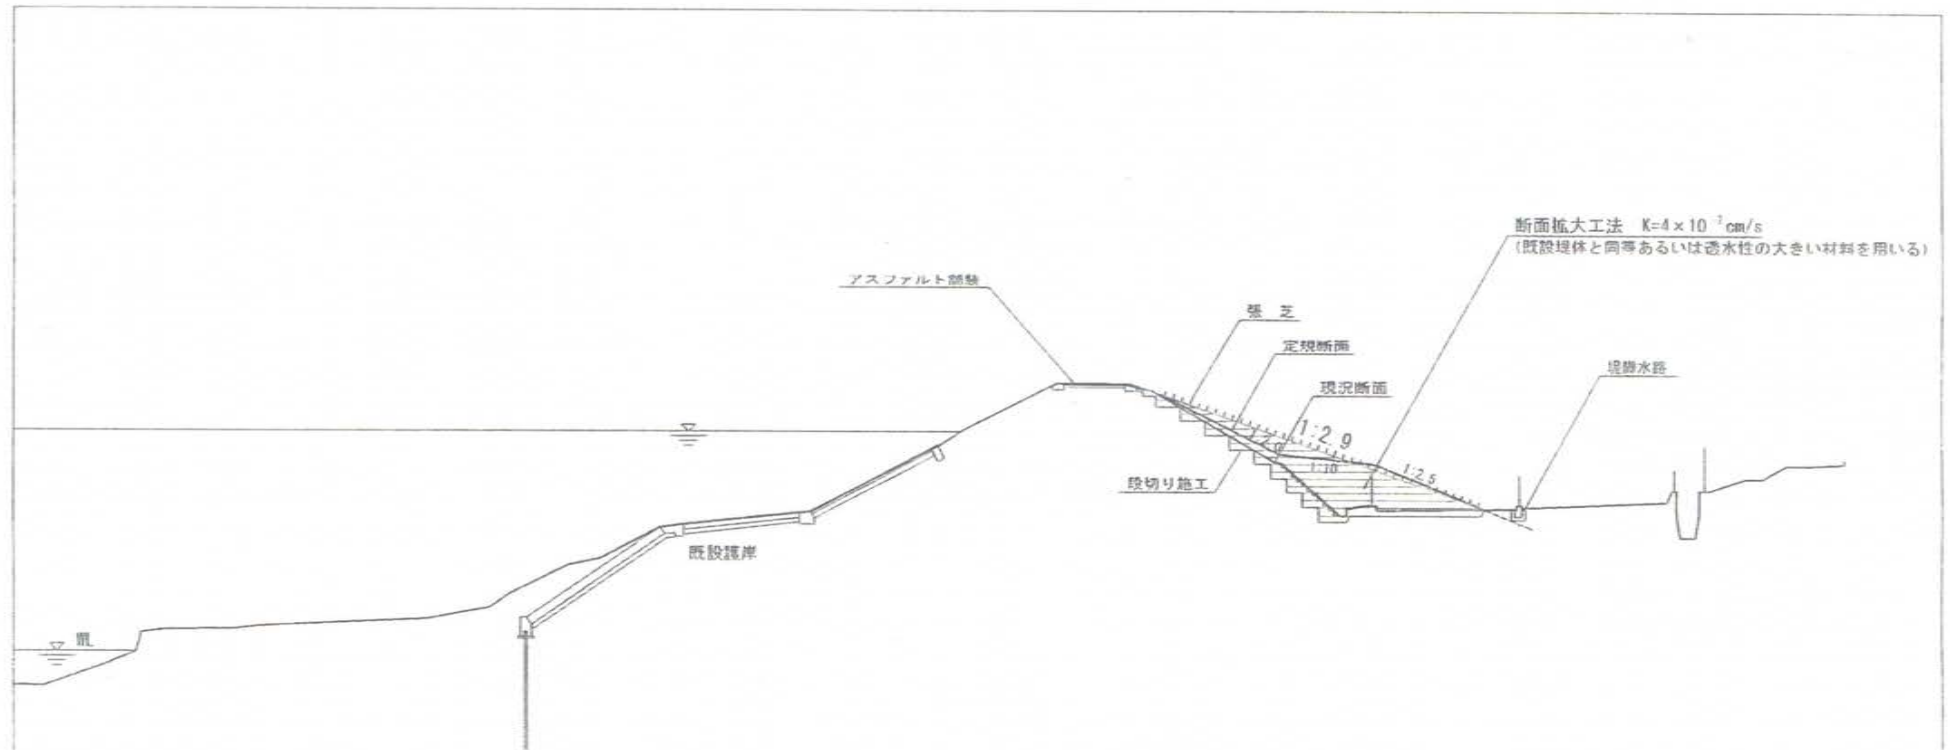
図2-7 宇治川右岸45.2kの堤防補強工法の概要図

補強工法として、断面拡大工法（裏のり盛土）を採用した場合の浸透に対する安全性照査の結果を表 2-11 に示した。表に示すように、現堤防の川裏のり面を定規断面相当の堤防幅まで拡幅した場合ののり勾配である 2.9 割\*（現堤防は約 1.7 割\*）（P.8 参照）とすることで、「洪水時」における各照査基準を満足することができた。また、同補強工法によって「後期放流時」においても各照査基準値を満足することができた。

補強工法の概要図を図 2-7 に示したが、断面拡大工法では、現堤防とのなじみを良くするため段切りを行った上で、川裏のり面へ盛土することとした。使用する盛土材は、既設堤防と同等もしくは透水性の大きい材料を用いることとするが、透水性の大きな材料を用いた場合、河川水や降雨が堤体へ浸透しやすくなり堤防を弱体化させる恐れがあるため、排水性の向上を図る（堤脚水路の設置）など施工上、十分に配慮する。

- ・ 既設堤体と同等の透水性の大きい材料を川面のり面に盛土し、動水勾配の低減、すべり破壊に対する安全性を増すことができる。↓ことができる。
- ・ 降雨等の堤体への浸透による堤防の弱体化に対しては、排水性の向上を図る（埋設水路の設置）など施工上十分に配慮する。
- ・ 段切り施工により現堤防盛土と新しい堤防盛土のなじみを良くし、境界面が弱点とならないようにする。

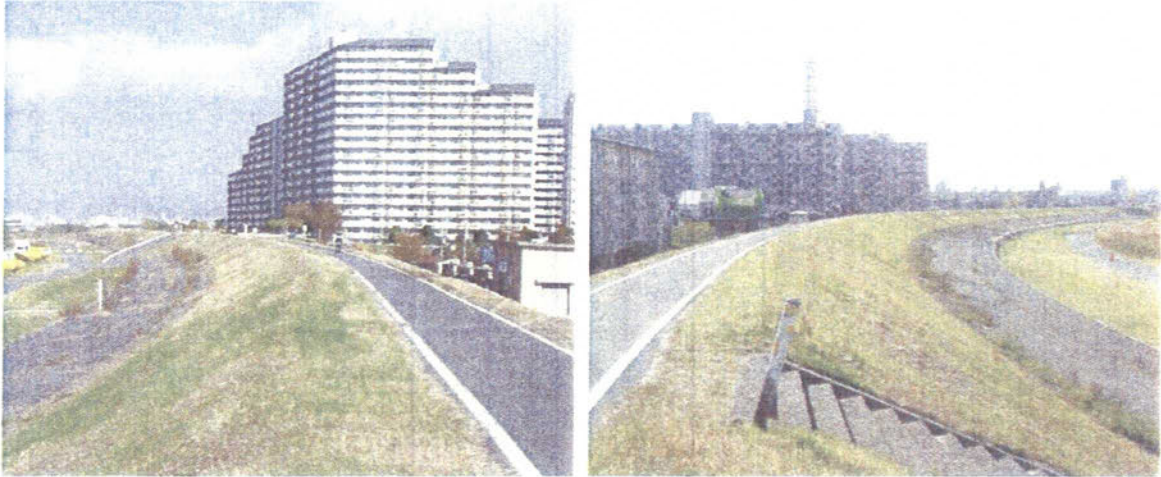
淀川本川左岸 14.4k 付近の状況

築堤に使われた材料は、当初は放水路の掘削土が使用され、以降も高水敷等の河道掘削土が使用されており、必ずしも堤防の材料として適したものが使用されているわけではなく、施工年次も堤体の大半が昭和 30 年頃にかけて築堤されたものであり、堤防の品質にかかわる締固め基準等の整備が不十分な中で施工されている。そのため、堤防としては脆弱であり、過去には堤防や地盤からの漏水やのり崩れといった被災履歴も多く、明治から大正にかけては数度の破堤も経験している。また、概略点検(P.4 参照)の結果によっても、堤防延長 69.5km のうち 41.3km の区間で浸透や侵食に対して安全度が低い区間である。

このように、淀川本川の堤防は、安全度の低い堤防であること、背後に大阪市をはじめとする大都市を控えていることから、高規格堤防（スーパー堤防）の整備が進められているが、まちづくり等との調整が必要なため未整備の区間も多く、本検討は、その中から堤防強化区間を代表する左岸 14.4k 地点（想定被害額 10 兆円以上）において浸透に対する検討を行ったものである。

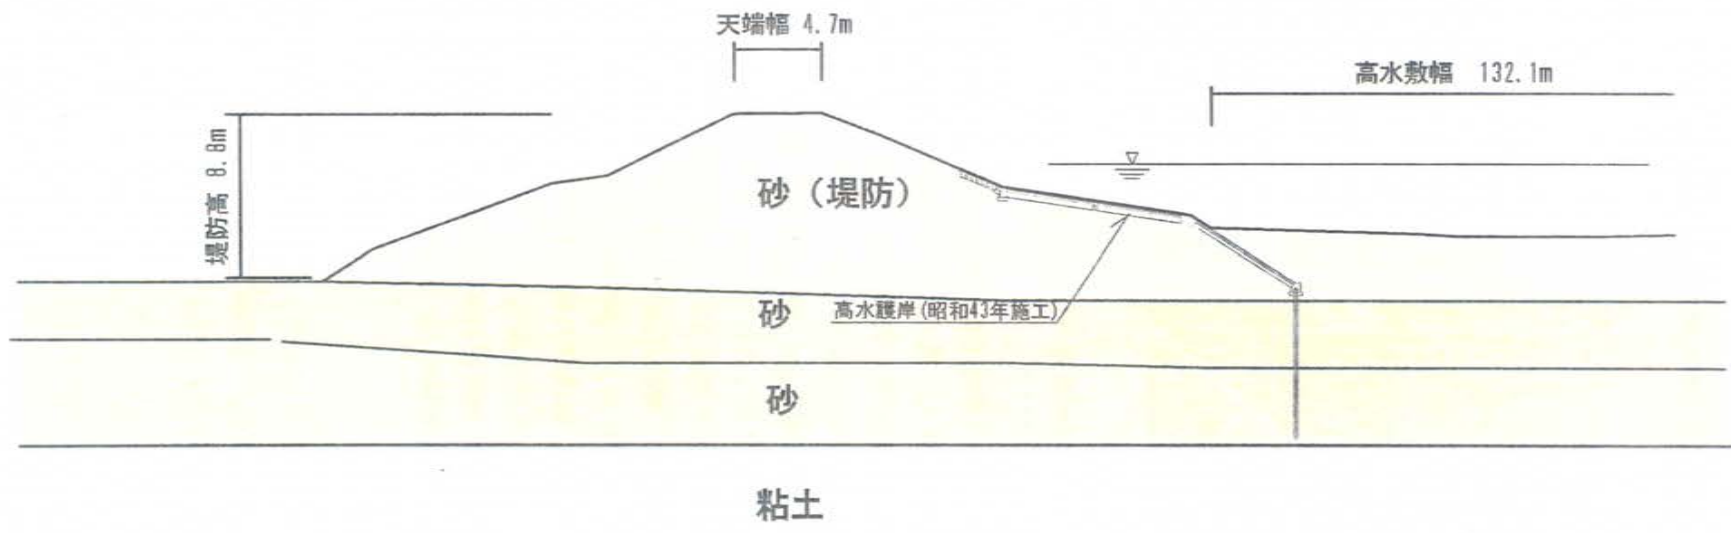
図2-8 淀川本川左岸14.4kの横断面図

ボーリング調査で明らかとなった淀川本川左岸 14.4k の土質断面図を図 2-8 に示した。図示のように、堤防は砂からなり、堤防下の地盤（基礎地盤）は、上から層厚 8m 程度の砂層、7m 程度の粘土層が分布しており、淀川本川沿いの標準的な地層構成となっている。

浸透に対する安全度照査の結果は表 2-12 に示すとおりで、のり面のすべり破壊に対しては問題ないが、パイピング破壊に対して照査基準値を上回る結果となった。

淀川本川左岸 14.4k 付近の堤防は、川裏のり面のすべり破壊に対しては安全度が照査基準値を満足するが、パイピング破壊に対しては照査基準値を満足していないため、浸透に対して安全度の低い堤防であるといえる。

現堤防は川裏のり尻部のパイピング（局所動水勾配）に対して照査基準値を満足していない。淀川本川左岸 14.4k 付近におけるパイピング破壊は地盤の透水性が良いため、河川水や浸透水のもつ水圧が堤防の裏のり尻で高い値を維持するために生じている。

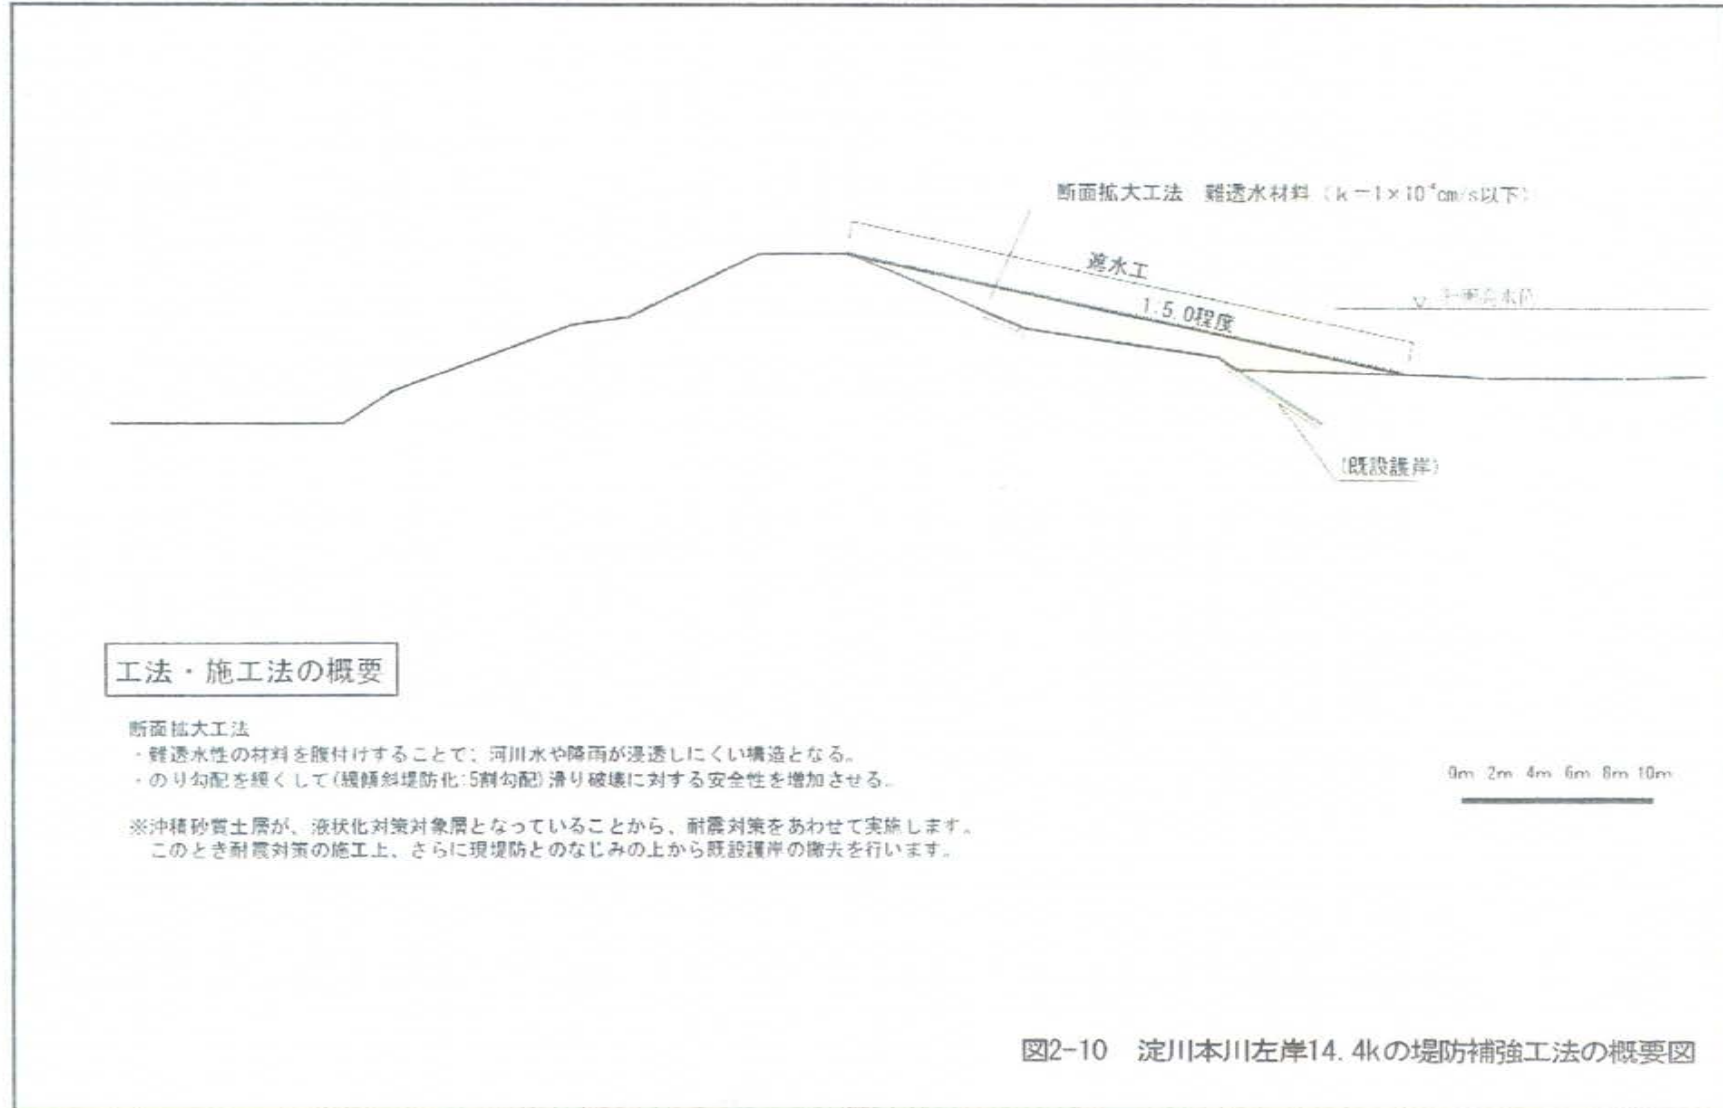
図2-10 淀川本川左岸14.4kの堤防補強工法の概要図

検討結果は表 2-15 に示すとおりで、難透水性盛土材を用いた断面拡大工法（表のり盛土タイプ）により、浸透破壊に対する安全性を確保することができる。補強工法の概要図を図 2-10 に示す。

- ・雑透水性の材料を腹付けすることで、河川水や降雨が浸透しにくい構造となる。
- ・のり勾配を緩くして(緩傾斜堤防化:5割勾配)滑り破壊に対する安全性を増加させる。

※沖積砂質土層が、液状化対策対象層となっていることから、耐震対策をあわせて実施します。  
このとき耐震対策の施工上、さらに現堤防とのなじみの上から既設護岸の撤去を行います。

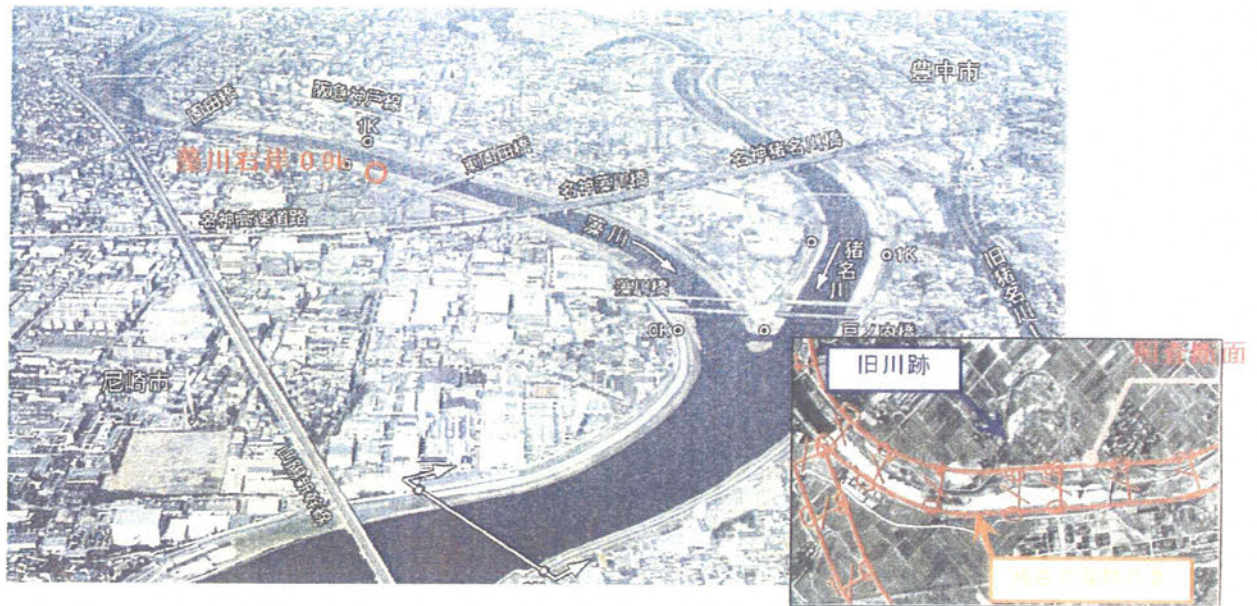
藻川 0.9k 付近の状況

猪名川・藻川の堤防は近くの河川敷から採取した土砂を主な築堤材料としているため、必ずしも堤防の材料として適したものが使用されているわけではなく、施工年次も昭和初期から昭和40年代であり、堤防の品質にかかわる締固め基準等の整備が不十分な中で施工されている。そのため堤防としては脆弱であると想定され、過去には堤防から漏水、のり崩れといった被災履歴もある。また、概略点検(P.4 参照)の結果によっても、多くの箇所では浸透や侵食に対して安全度が低い区間がある。中でも藻川右岸 0.9k 付近は現況堤防高が比較的高く、堤防沿いには人家が隣接し、背後地には市街地が控え、洪水時に破堤した場合の被害が大きい上に、複雑な土質構成をもつ旧川跡の区間である。よって、藻川右岸 0.9k を代表断面として検討を行った。

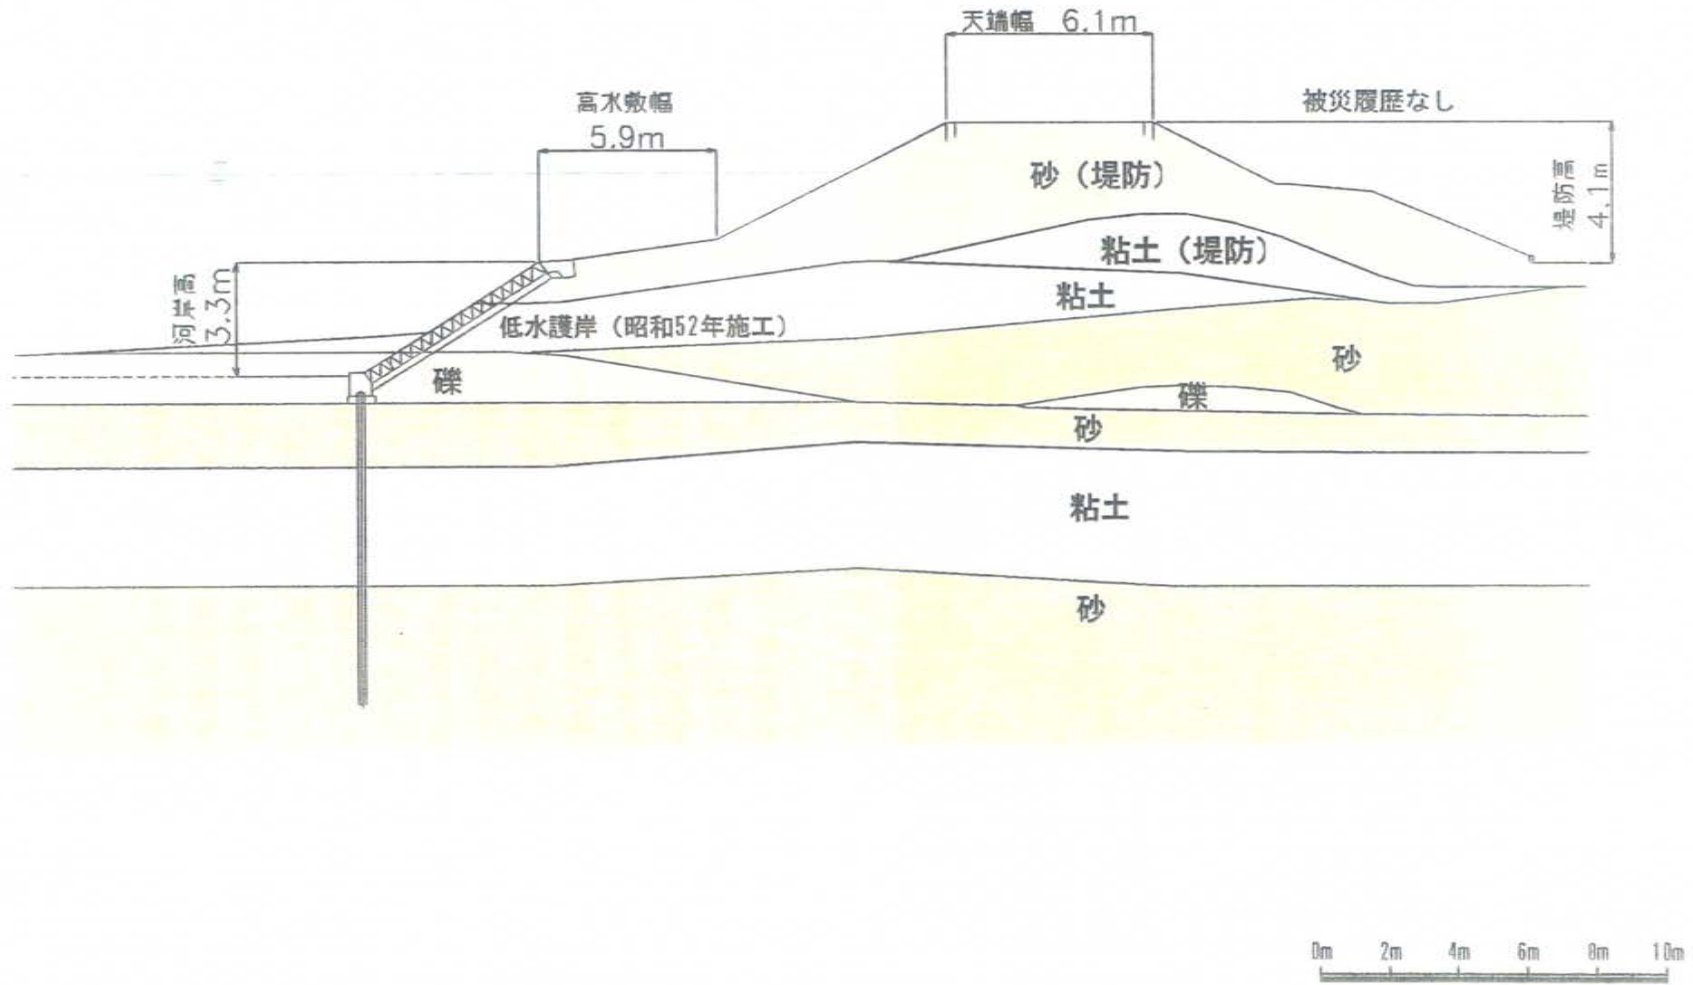
図2-11 藻川右岸0.9k付近の横断面図

図 2-11 にはボーリング調査で明らかとなった藻川右岸 0.9k の土層構成を示した横断面図を示した。図示のように堤防は砂(粘土・シルトなどの細粒な土の含有量が多い砂)からなり、堤体内には粘性土がコア状に分布している。また、基礎地盤には、透水性の高い砂(砂礫)層が粘性土の上部に分布しているため、一度入った降雨が堤防内に溜まりやすく、基礎地盤の砂(砂礫)層は透水性が高いため、この層からの基盤漏水を生じやすい断面となっている。

このようにして実施した浸透に対する安全度照査の結果は表 2-15 に示すとおりで、パイピング破壊に対して照査基準値を満足しない結果となった。

侵食に対する安全度照査の結果は表 2-16 に示したが、高水敷部の流速が 2m/秒を上回っており、照査基準を満足しない結果となった。

藻川右岸 0.9k 付近の堤防は、パイピング破壊及び堤体侵食に対する安全度が照査基準値を満足していないことから、浸透・侵食に対して安全度の低い堤防であるといえる。

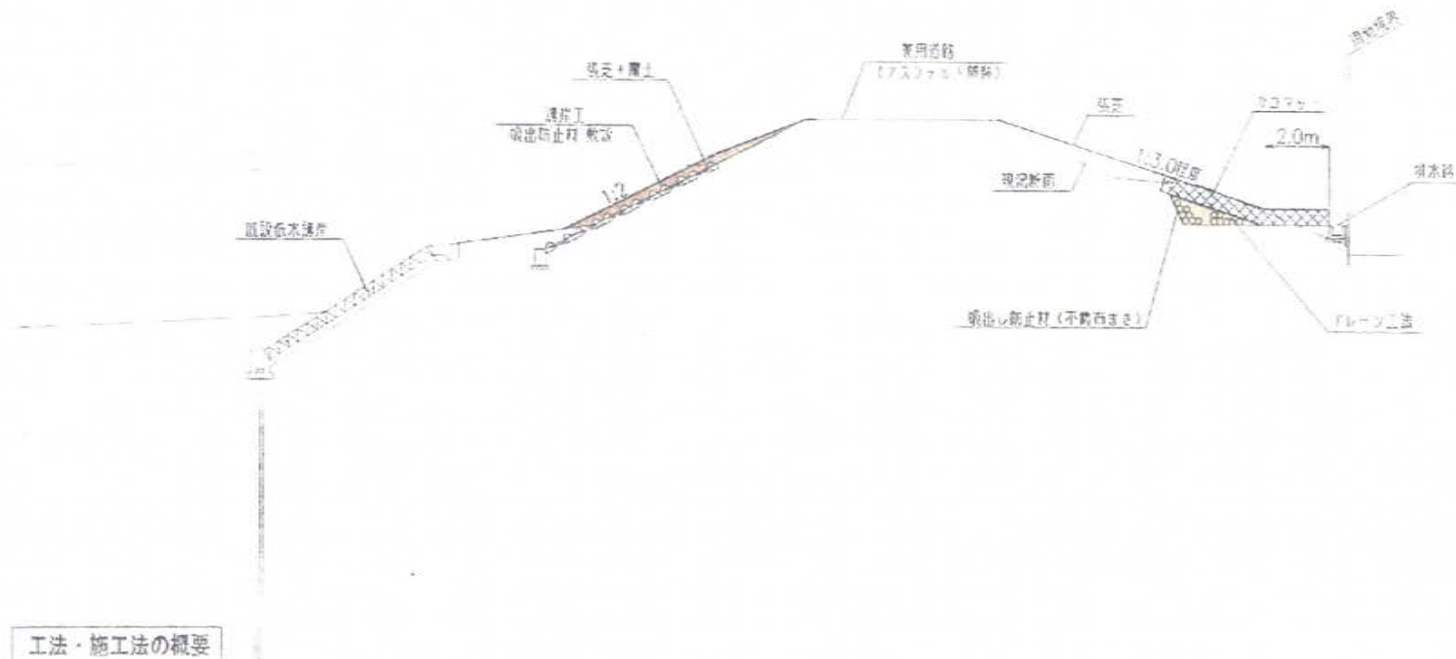
図 2-13 藻川右岸0.9kの堤防補強工法の概要図

検討結果は表 2-18 に示すとおりであり、断面拡大工法（裏のり盛土）は用地買収を伴うため、時間及び費用が多くなる。また、表のり面被覆（遮水シート）工法は河川水の堤体内への浸入を防ぐが、降雨および基盤漏水の影響により安全性を確保できない。

よって、各照査項目とも照査基準値を満足し、施工性及び経済性の面からも優位である「ドレーン工法+護岸工」を藻川右岸 0.9k における補強工法とした。

補強工法の概要図を図 2-13 に示したが、ドレーンは、経済性を考慮するとなるべく小さい方が良いが、締固め等の施工性が確保できる程度の大きさとした。また、ドレーンからの排水は堤防沿いの水路へ排水させることとした。

護岸工は河川水に対する安全性を確保するとともに、維持管理、環境・利用面、経済性に配慮して覆土式護岸工法とした。

- ・川裏のり尻を透水性の大きい材料で置き換え、浸透した水を速やかに排水する。
- ・のり尻部をせん断強さの大きいドレーン材（碎石など）で置き換えるため、安定性が向上する。
- ・ドレーンはなるべく小さくするが、施工性は確保できる大きさとした。
