## 淀川堤防強化検討委員会

### 報告書

平成 16 年 3 月

淀川河川事務所

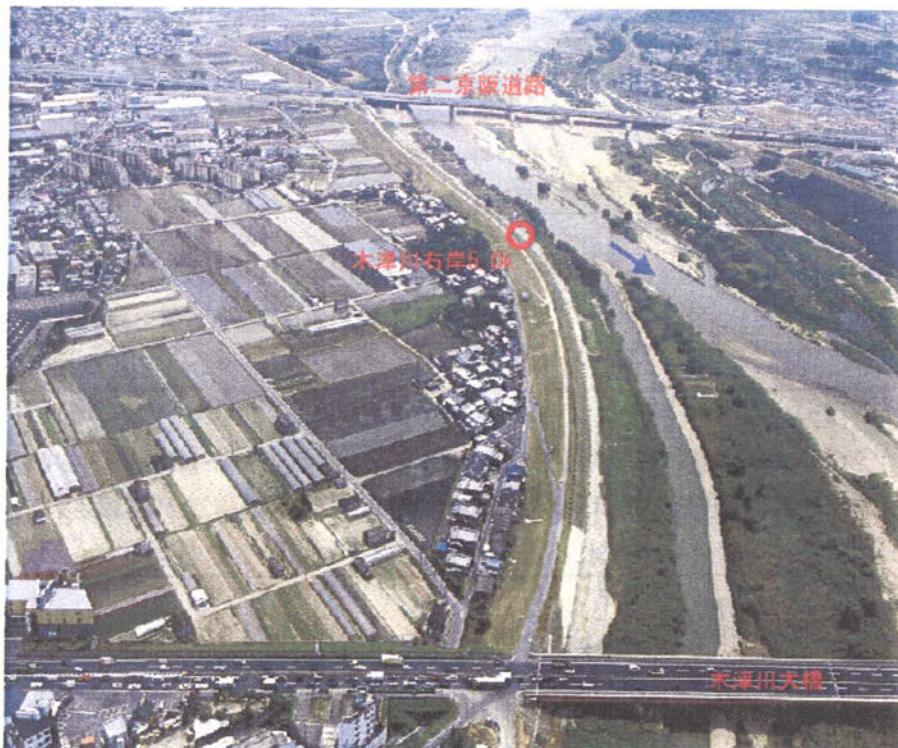
木津川右岸 5.0k 付近の状況

木津川の堤防は、近くの河川敷から採取した土砂を主な築堤材料としているため、必ずしも堤防の材料として適したもののが使用されているわけではなく、施工年次も昭和初期から昭和 30 年代であり、堤防の品質にかかわる締固め基準等の整備が不十分な中で施工されている。そのため、堤防としては脆弱であり、過去には堤防や地盤からの漏水やのり崩れといった被災履歴も多い。また、堤防全川に対して行った概略点検\*の結果によても、堤防延長 55.3km のうち 54.2km が浸透や侵食に対して安全度が低い区間である。

このように木津川の堤防は全川的に安全度の低い堤防であり、中でも右岸 5.0k 付近は、現堤防高が 7m と高く、堤防沿いには人家が隣接し、背後地には市街地が控えているため、洪水時に破堤した場合の被害も大きい区間である。よって、木津川では右岸 5.0k を代表地点として検討を行った。

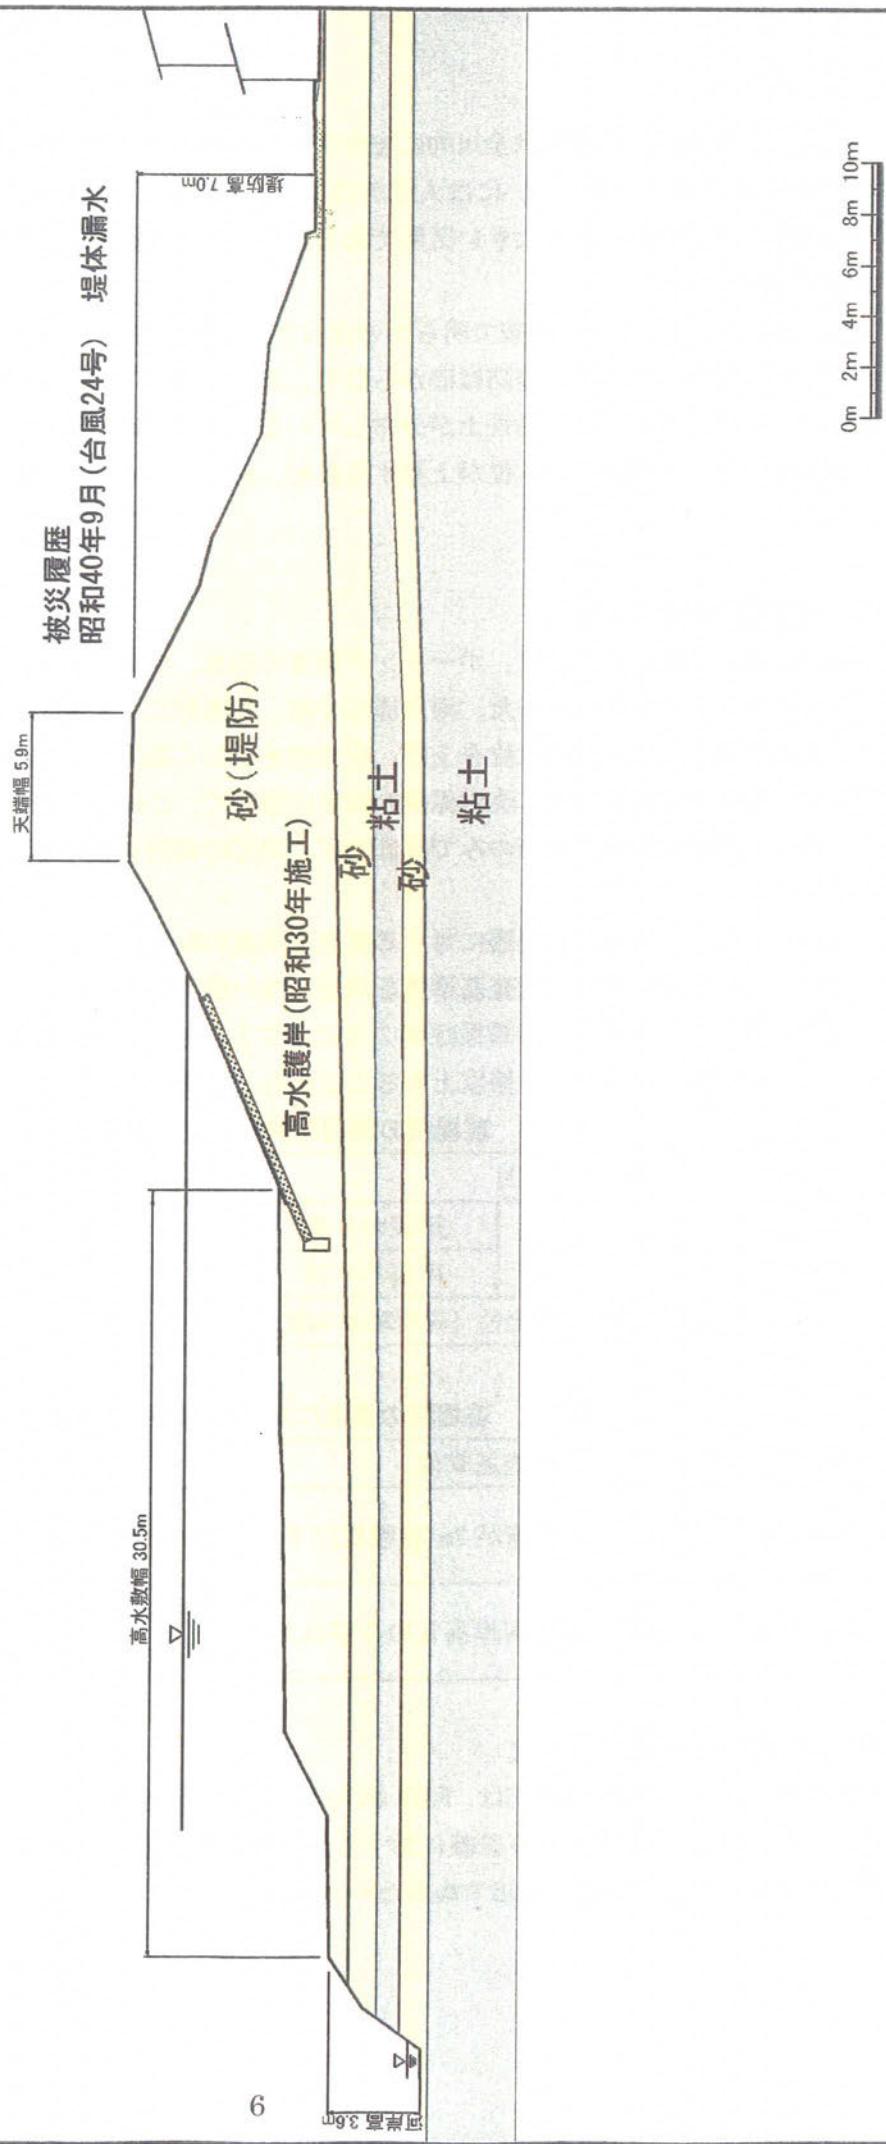
図2-1 木津川右岸5.0kの横断図

図 2-1 には、ボーリング調査で明らかとなった木津川右岸 5.0k の土層構成を示した横断図を示した。図示のように、堤防は砂からなり、かつ、堤防下の地盤（基礎地盤）には薄い砂層を挟んで透水性の小さい粘性土が分布している。そのため、堤防に浸透した河川水や降雨が堤防内に溜まり堤防内の水位が上昇するため、漏水やのり崩れを生じやすい断面となっている。

木津川右岸 5.0k 付近の堤防は、昭和 40 年 9 月の出水（台風 24 号）で堤体漏水が発生していること、川裏のり面のすべり破壊に対する安全度が照査基準値を満足していないことから、浸透に対して安全度の低い堤防であるといえる。

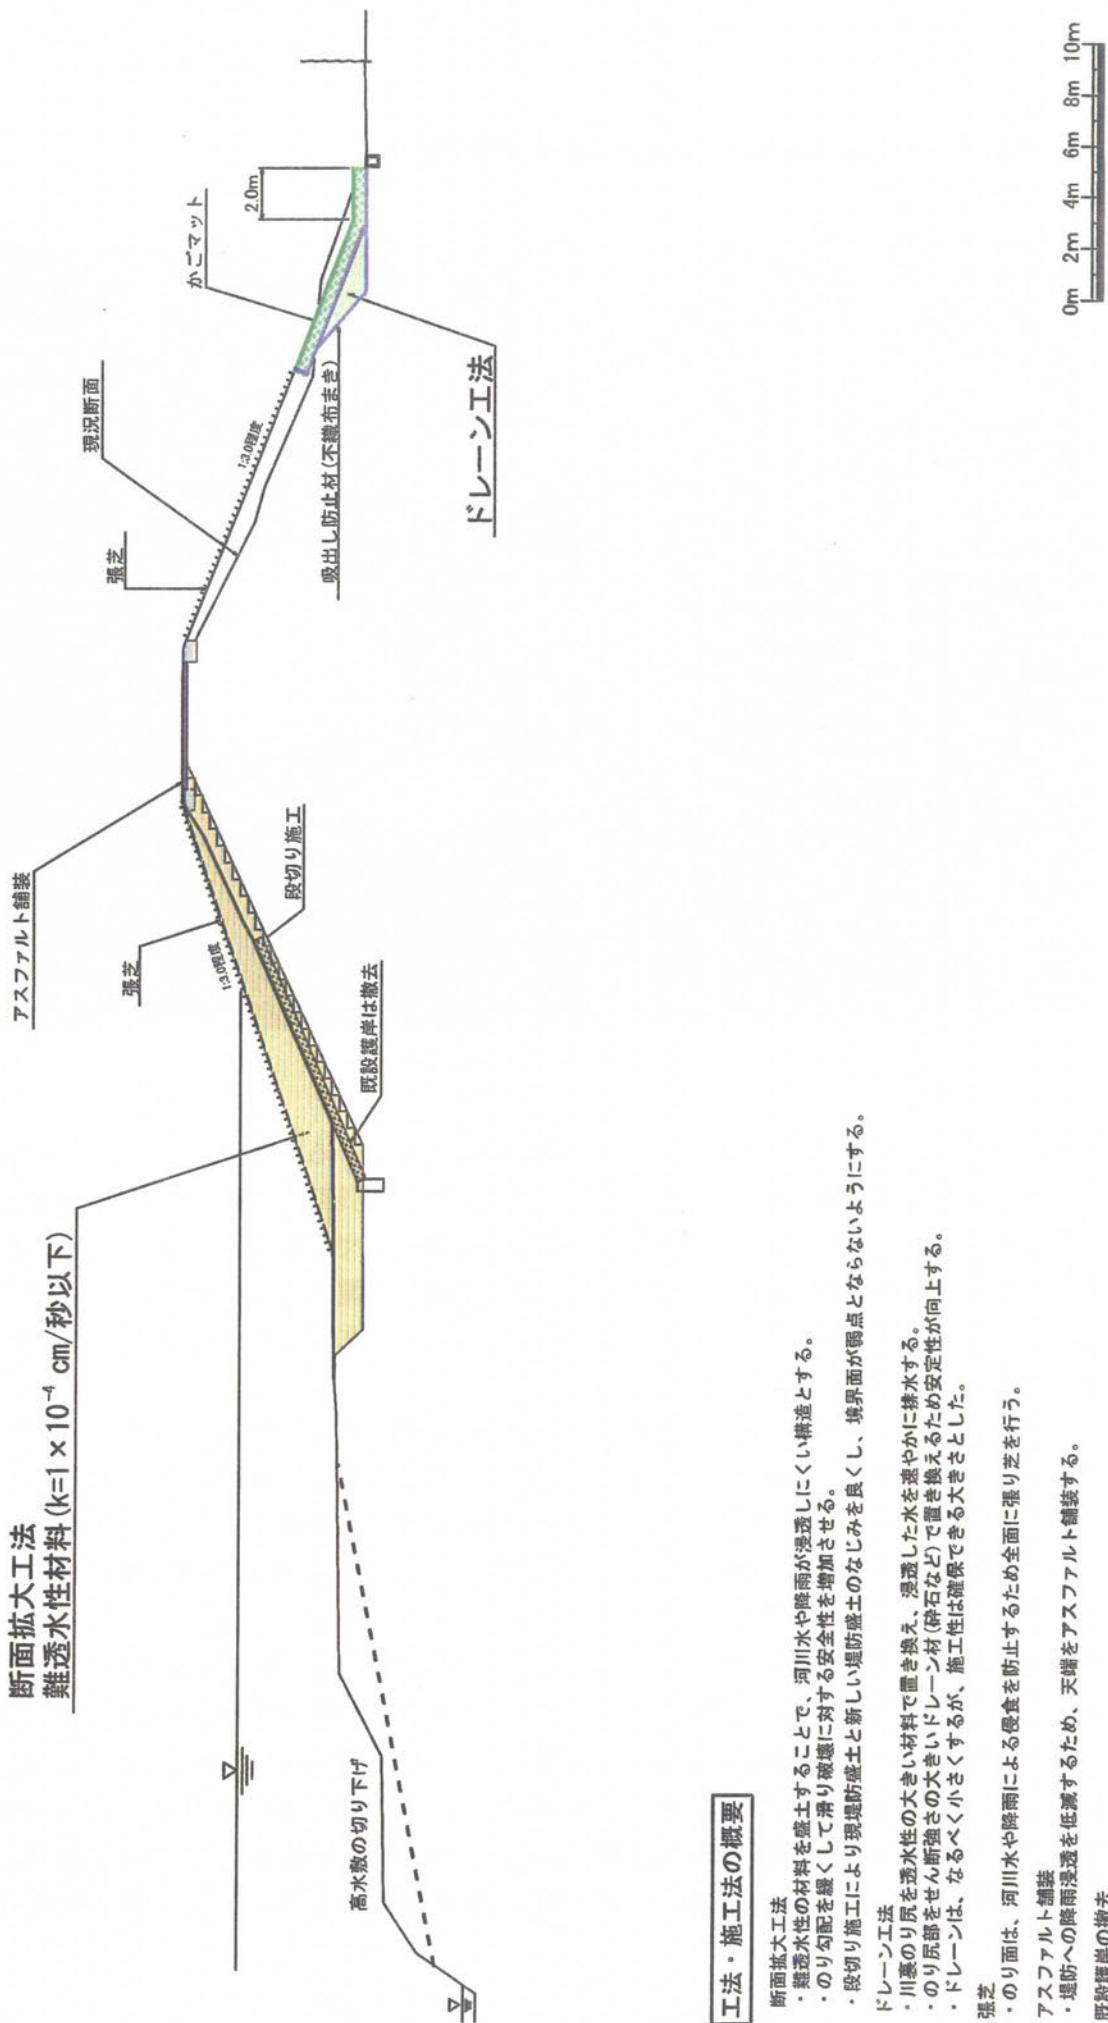
図2-3 木津川右岸5.0kの堤防補強工法の概要図

検討結果は表 2-4 に示すとおりであり、断面拡大工法およびドレン工法単独では照査基準値を満足しない。また、断面拡大工法とドレン工法の組合せでは、使用する盛土材を現況堤防と同等の盛土材（以降、通常盛土材とよぶ）とした場合には、ドレン工法を組合せても照査基準値を満足しないため、透水性の小さい盛土材（以降、難透水性盛土材とよぶ）を使用した場合についても検討を行った。その結果、照査基準値を満足する「断面拡大工法（難透水性盛土材：3割\*）+ドレン工法」を木津川右岸 5.0k における補強工法とした。

補強工法の概要図を図 2-3 に示したが、断面拡大工法では、現堤防とのなじみを良くするため段切りを行った上で、川表のり面に盛土することとした。なお、断面拡大工法の採用により、現堤防に比べてのり面が緩傾斜化されるため、親水性や河川との連続性の確保など環境面での効果も期待される。一方、河川水の流れる断面が減少するが、これについては高水敷の切下げなどにより対応する方針とするが、詳細な方法は別途検討を行う。また、現在表のり面に設置されている護岸については、施工が昭和 30 年と古く、クラック等の変状がみられるため、本検討断面においては撤去することとした。

ドレンは、経済性を考慮するとなるべく小さい方が良いが、締固め等の施工性が確保できる程度の大きさとした。また、ドレンの施工に合わせて、川裏のり面は一枚のりとし、ドレンからの排水は、堤防沿いの水路へ排水させることとした。

のり面には全面に芝を張り、河川水や降雨による侵食の防止を図る（張芝の河川水による侵食防止効果の目安は流速 2m/秒程度以下とされている）。

天端は、アスファルト舗装することで、より降雨が浸透しにくくなるようにした。

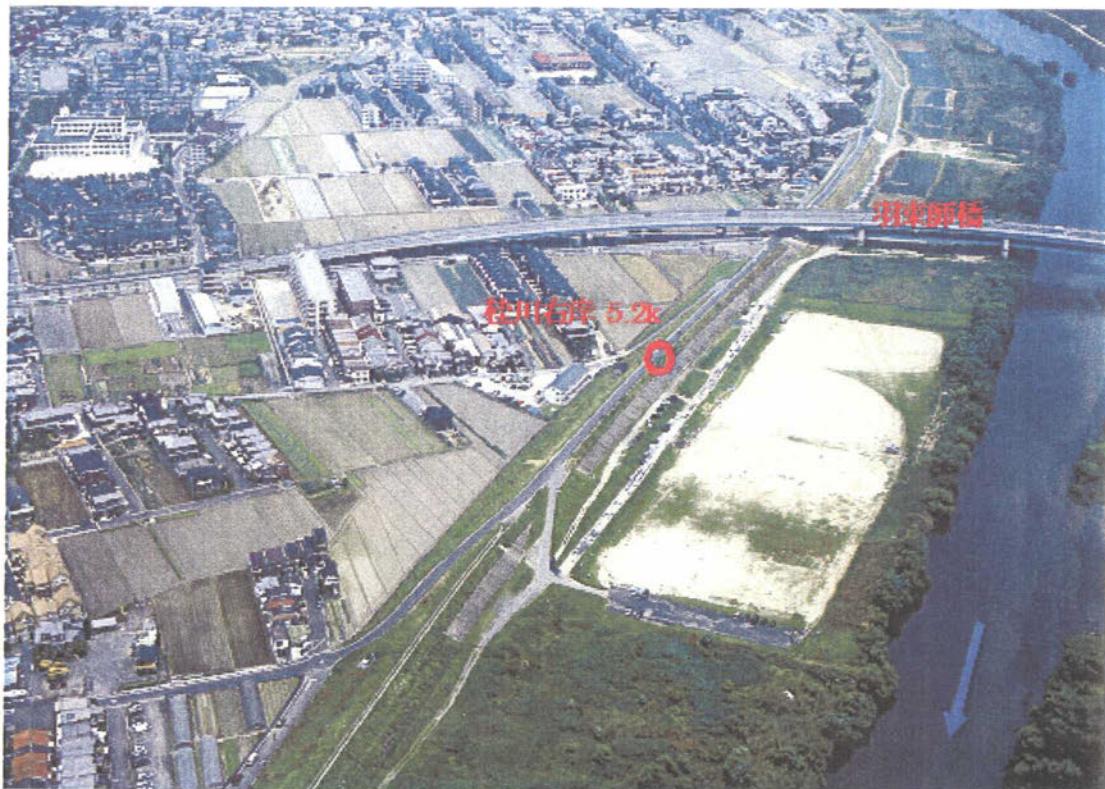
桂川右岸 5.2k 付近の状況

桂川の堤防は、河川敷から採取した土砂を築堤材料としているため、必ずしも堤防の材料として適したもののが使用されているわけではなく、施工年次も昭和初期から昭和30年代であり、堤防の品質にかかわる締固め基準等の整備が不十分な中で施工されている。そのため堤防としては脆弱であると想定され、過去には堤防や地盤から漏水、のり崩れといった被災履歴もある。また、概略点検(P.4 参照)の結果によても、堤防延長 26.0km のうち 22.8km が浸透や侵食に対して安全度が低い区間である。

このように桂川の堤防は、全川的に安全度の低い堤防であり、中でも右岸 6.2k 付近は、現況堤防高が約 6m と高く、堤防沿いには人家が隣接し、背後地には市街地が控え洪水時に破堤した場合の被害が大きいことから、右岸 6.2k を代表断面として検討を行った。その結果、右岸 6.2k は現況断面で安全度が高いという結果が得られたため、右岸 6.2k と同様な条件下にある右岸 5.2k についても検討を行った。

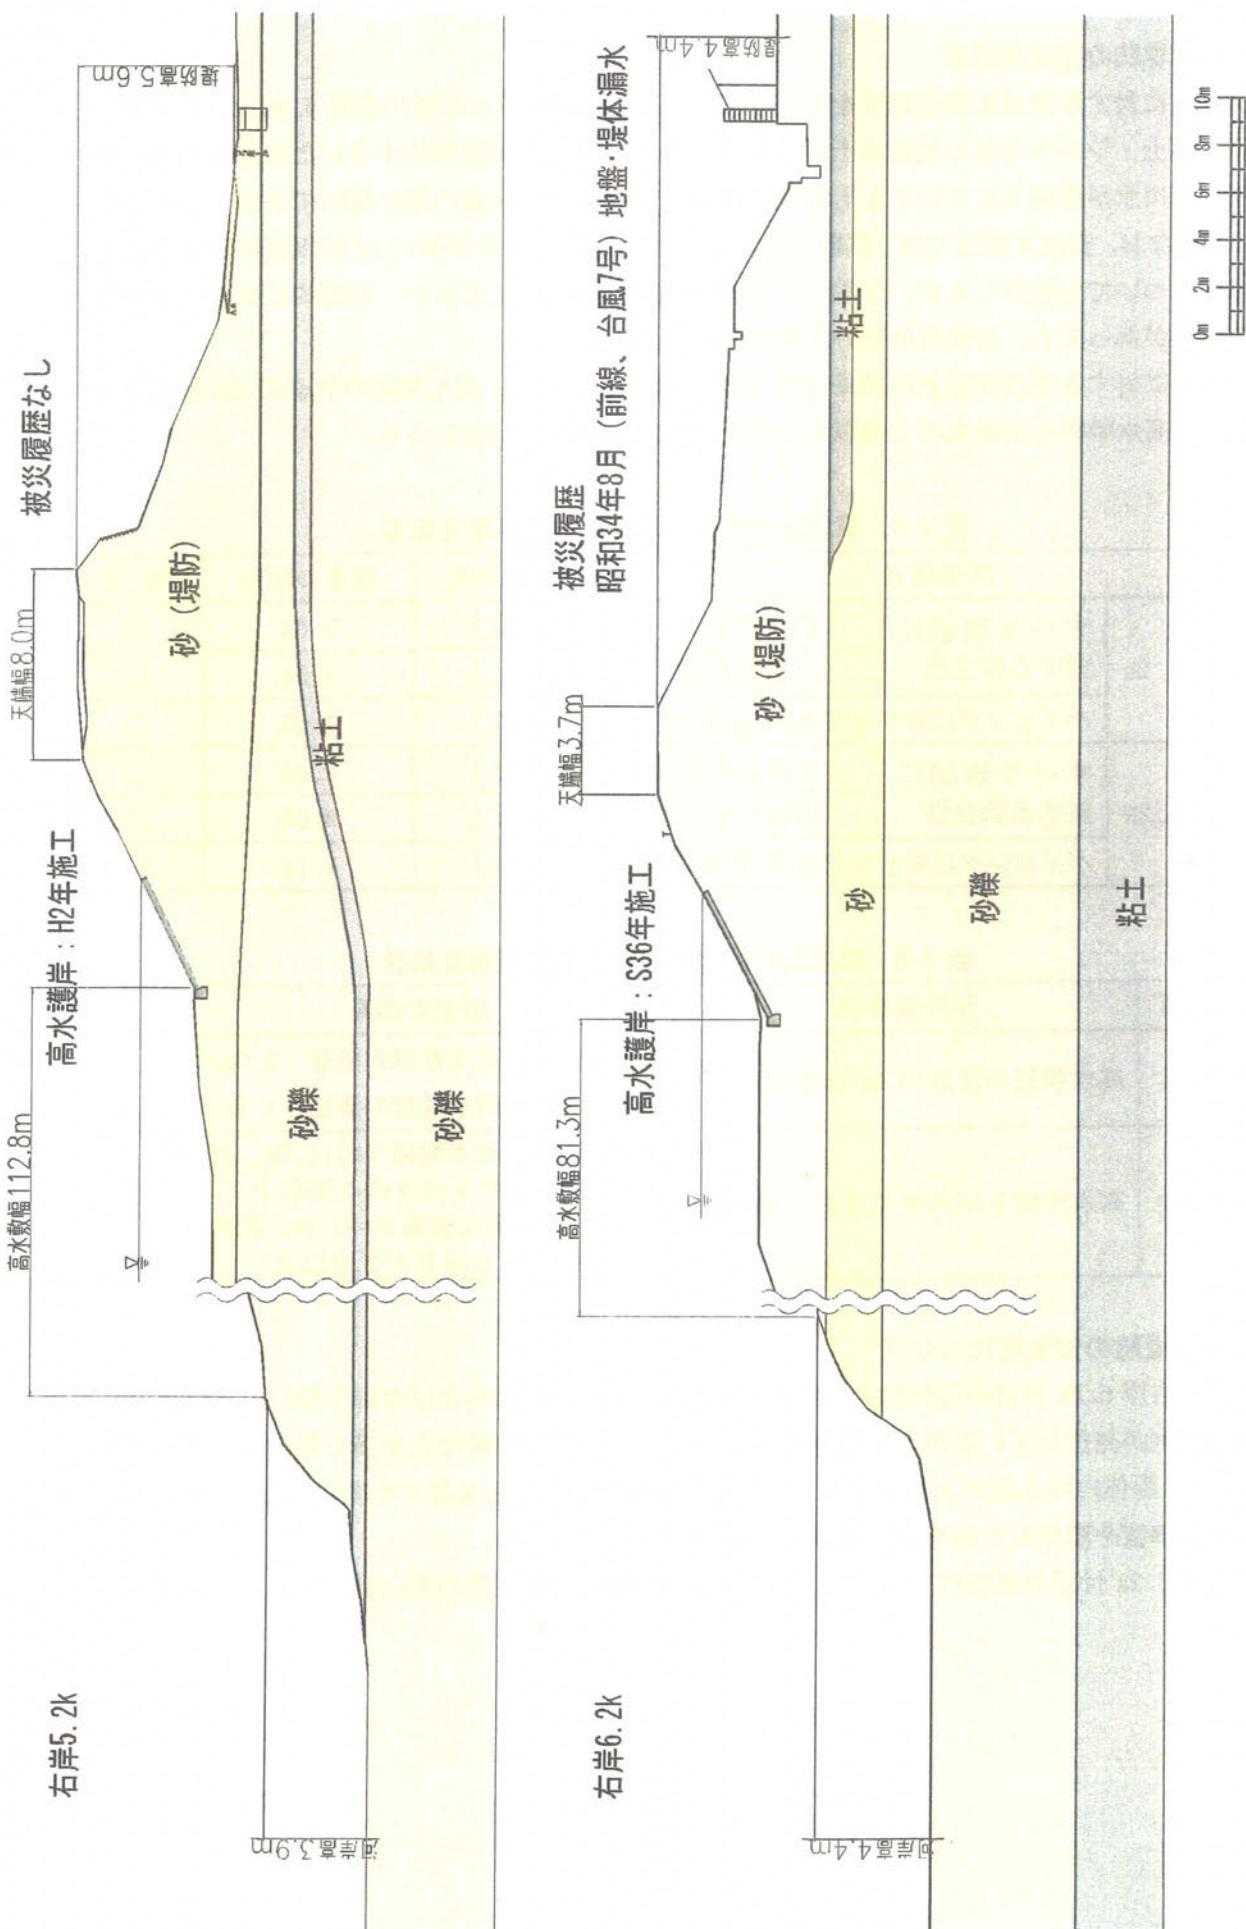
図2-4 桂川右岸5.2k、6.2kの横断図

図 2-4 にはボーリング調査で明らかとなった桂川右岸 5.2k、6.2k の土層構成を示した横断図を示した。図示のように、堤防は砂（粘土・シルトなどの細粒な土の含有量が多い砂）からなり、堤防下の地盤（基礎地盤）は、砂礫を主体に砂や薄い粘性土が分布している。これらの断面は、堤防自体が粘土やシルト等の細粒な土を多く含み比較的水を通しにくいため、洪水時にも降雨や河川水が堤防内には浸透しにくく、流水による侵食にも比較的強いが、基礎地盤の砂礫層は透水性が高いため、この砂礫層からの基盤漏水を生じやすい断面となっている。

桂川右岸 6.2k 付近の堤防は、昭和 34 年 8 月の出水（前線および台風 7 号）で堤体漏水、基盤漏水が発生しているが、堤防が粘土・シルトといった細粒な土を多く含む砂で構成されており、堤体内の水位が上昇しにくく、すべり破壊に対しても粘着力を有し、強いことから、照査基準値を満足しており安全度が高い堤防であるといえる。

右岸 5.2k 付近の堤防についても、右岸 6.2k と同様に、安全度の高い堤防であるといえる。

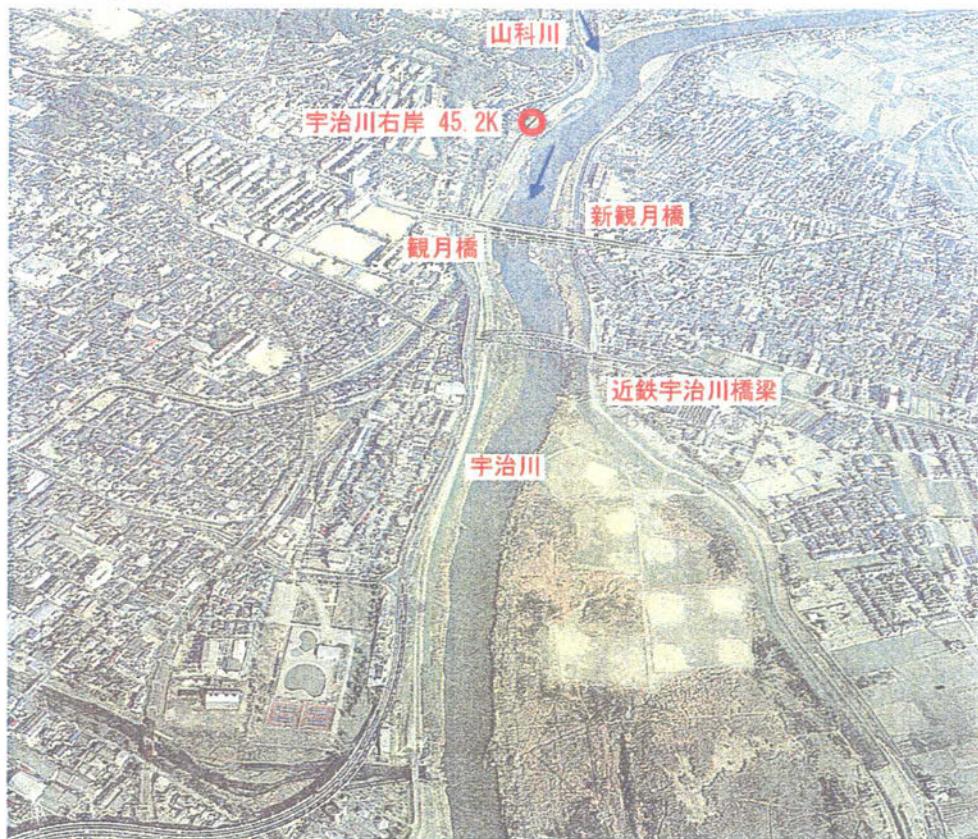
宇治川右岸 45.2k 付近の状況

宇治川の堤防は、豊臣秀吉による太閤堤・文禄堤の築造（1594年）から始まり、明治後半から昭和40年代半ばにかけて、河川敷から採取した土砂を築堤材料として施工されているため、必ずしも堤防の材料として適したもののが使用されているわけではなく、施工年次も古く堤防の品質にかかる締固め基準等の整備が不十分な中で施工されている。そのため堤防としては非常に脆弱であり、過去には左岸42.6km付近での破堤をはじめとして、堤防や地盤からの漏水、洗掘・侵食といった被災履歴も多い。また、概略点検（P.4 参照）の結果によれば、堤防延長26.3kmのうち22.5kmが浸透や侵食に対して安全度が低い区間である。

宇治川では、検討断面を右岸45.2kとしたが、この断面は、堤防が高く堤防沿いには人家が隣接し、洪水時に破堤した場合の被害が大きい区間の中から、安全度の低い断面として選定したものである。

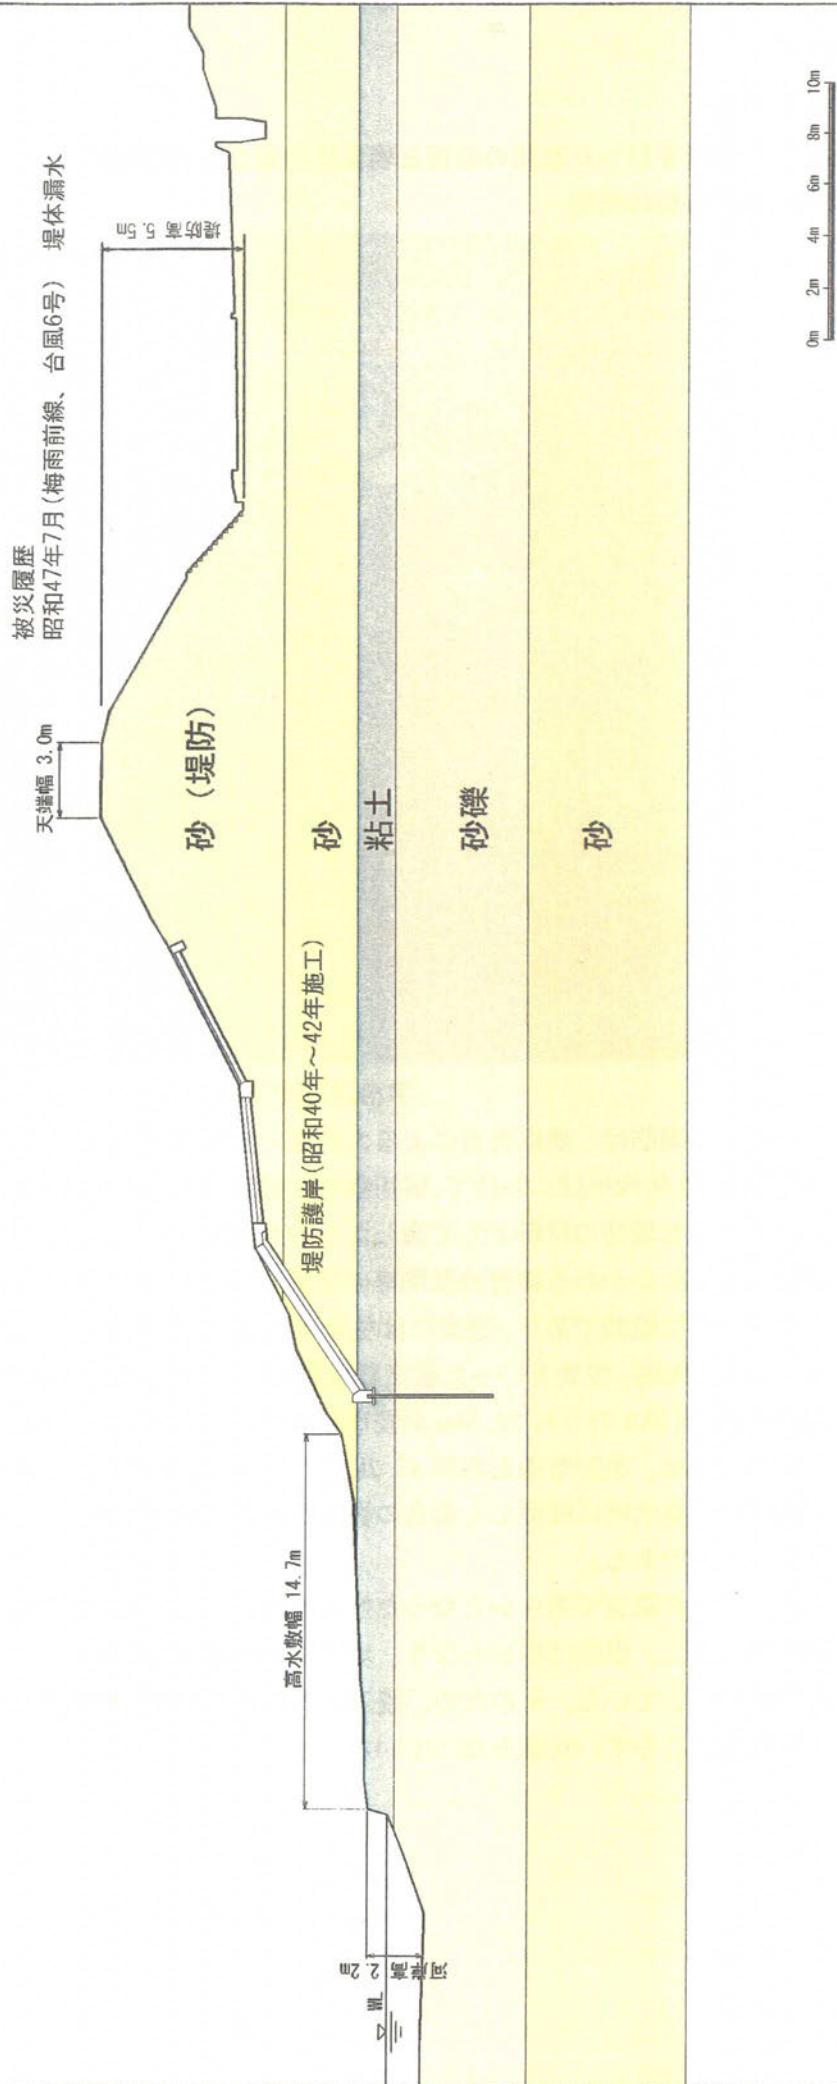
図2-5 宇治川右岸45.2Kの横断図

ボーリング調査で明らかとなった宇治川右岸45.2kの土層構成を図2-5の横断図に示した。図示のように、堤防は砂からなり、堤防下の地盤（基礎地盤）は、薄い粘土層を挟んで砂・砂礫が分布している。そのため、浸透した河川水や降雨が堤防内に溜まりやすく、漏水やのり崩れを生じやすい断面となっている。

宇治川右岸 45.2k の堤防は、透水性の高い砂により築堤されている上に、堤防の大きさも計画上必要とされる断面形状に比べ小さく、川裏のり面まで浸透水が到達しやすい条件にある。そこで、浸透に対する現堤防の安全度照査を、「洪水時<sup>1</sup>」及び「後期放流時<sup>2</sup>」に対して行った結果、表 2-7、表 2-8 に示すように、洪水時・後期放流時ともに川裏のり面のすべり破壊及びパイピング破壊に対する照査基準値を満足しておらず、安全度が低いことが分かった。

宇治川右岸 45.2k 付近の堤防は、昭和 47 年 7 月の出水(梅雨前線、台風 6 号)では堤体漏水が発生していること、川裏のり面のすべり破壊およびパイピング破壊に対する安全度が「洪水時」、「後期放流時」とも照査基準値を満足していないことから、浸透に対して安全度の低い堤防であるといえる。

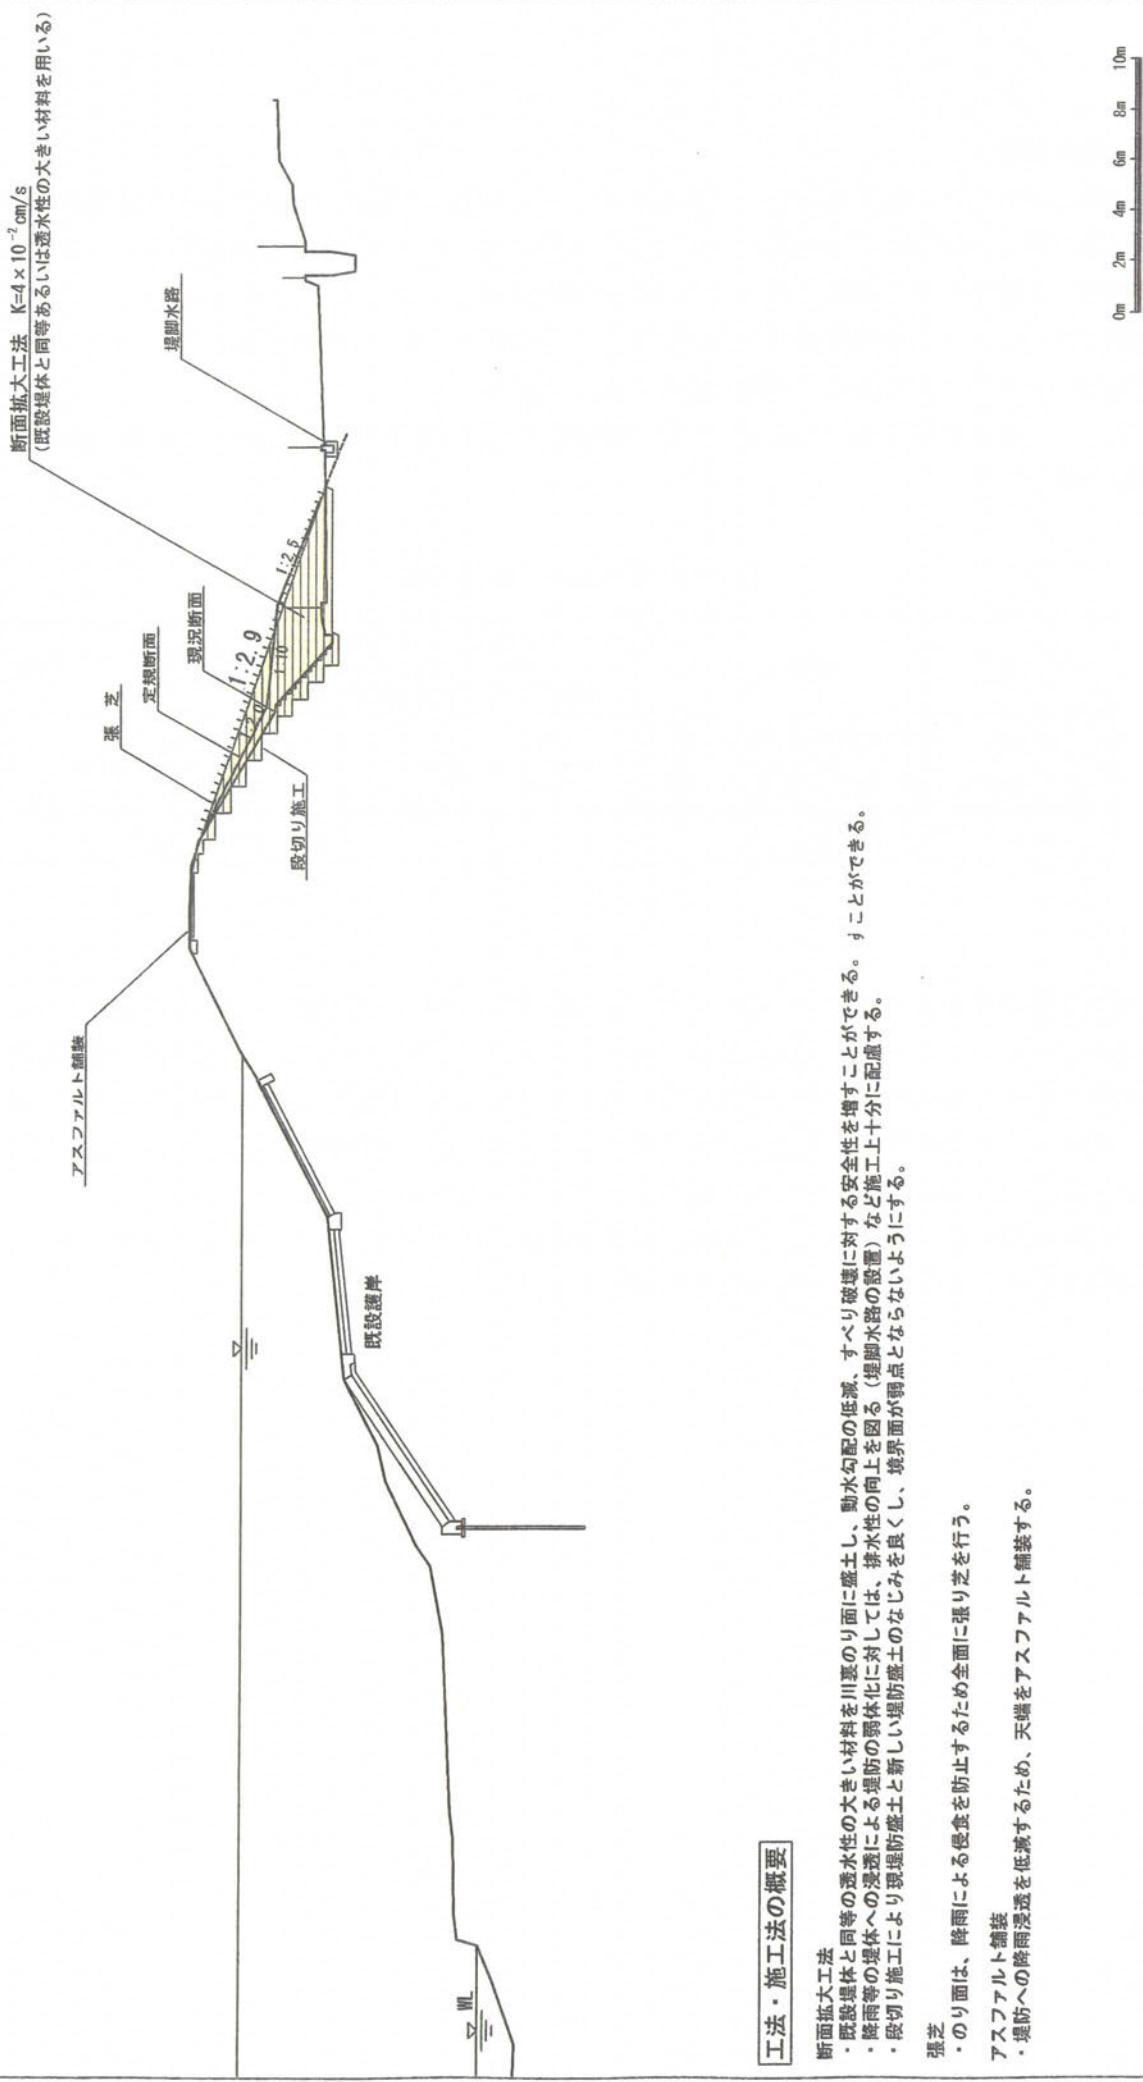
図2-7 宇治川右岸45.2kmの堤防補強工法の概要図

よって、宇治川右岸 45.2k においては「断面拡大工法（裏のり盛土：のり勾配 2.9 割）」を補強工法とした。

補強工法の概要図を図 2-7 に示したが、断面拡大工法では、現堤防とのなじみを良くするため段切りを行った上で、川裏のり面へ盛土することとした。使用する盛土材は、既設堤防と同等もしくは透水性の大きい材料を用いることとするが、透水性の大きな材料を用いた場合、河川水や降雨が堤体へ浸透しやすくなり堤防を弱体化させる恐れがあるため、排水性の向上を図る（堤脚水路の設置）など施工上、十分に配慮する。

のり面には全面に芝を張り、降雨による侵食の防止を図るとともに、天端にはアスファルト舗装を行い、より降雨が浸透しにくくなるようにした。

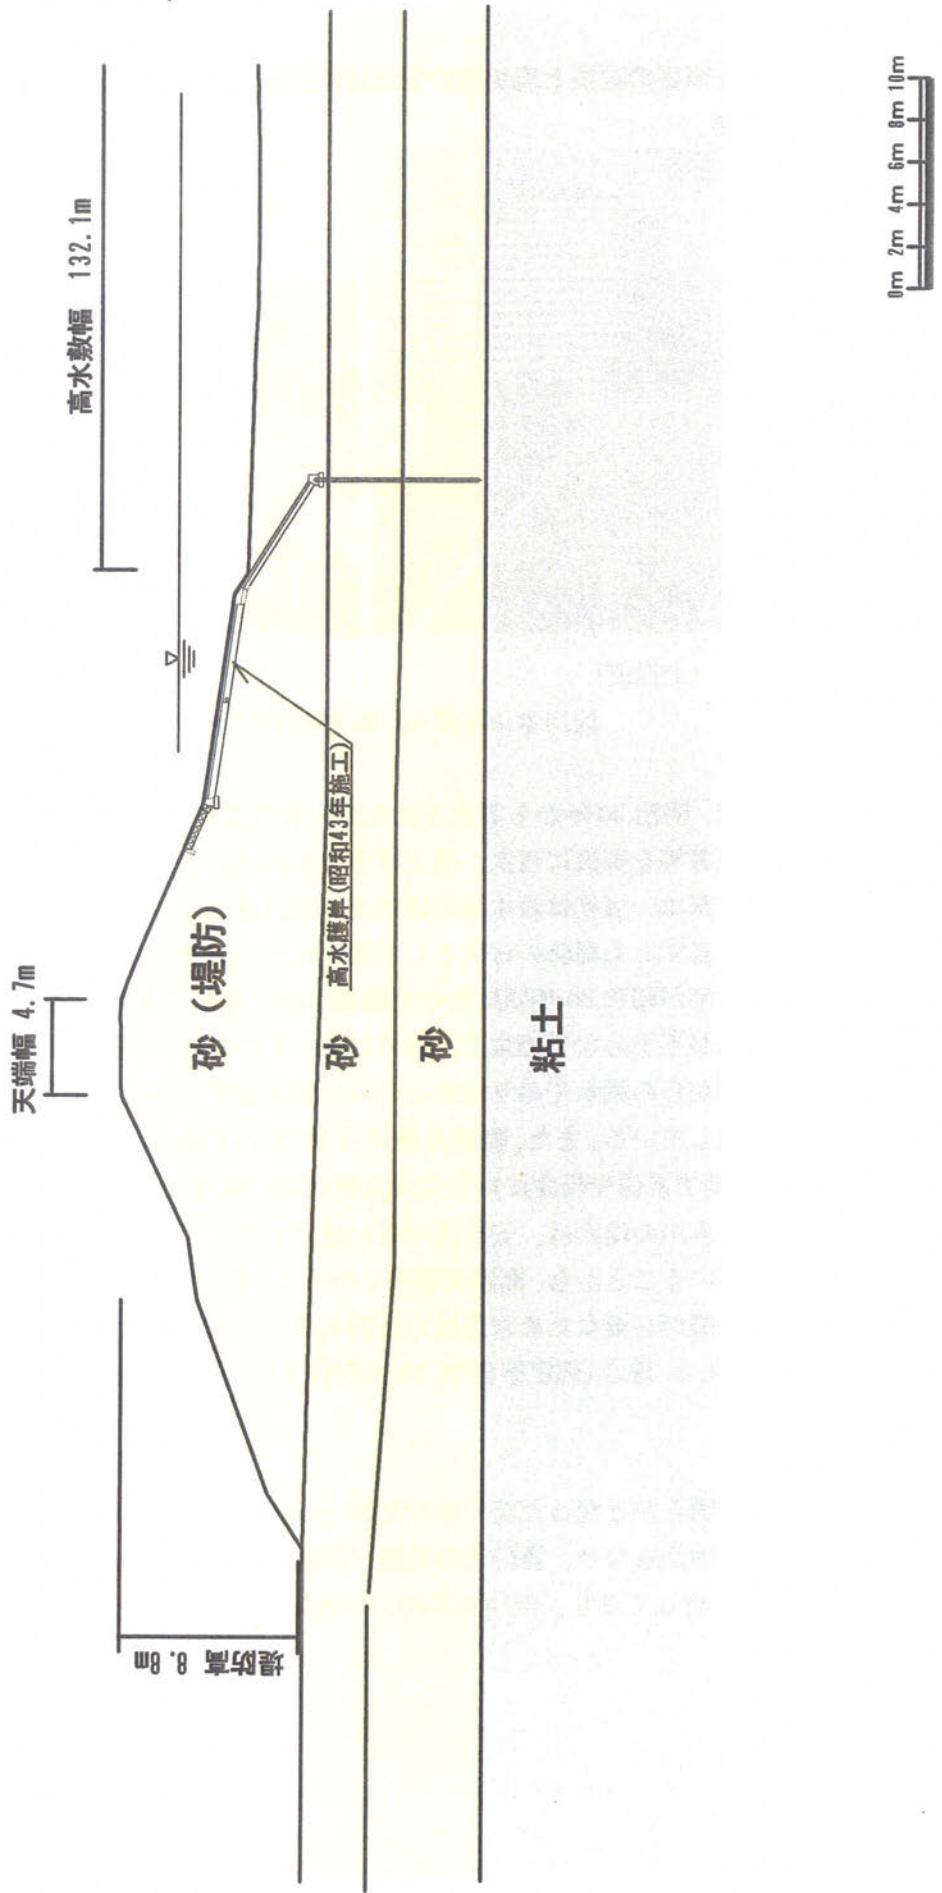
図2-8 淀川本川左岸14.4kの横断図

ボーリング調査で明らかとなった淀川本川左岸 14.4k の土質断面図を図 2-8 に示した。図示のように、堤防は砂からなり、堤防下の地盤（基礎地盤）は、上から層厚 8m 程度の砂層、7m 程度の粘土層が分布しており、淀川本川沿いの標準的な地層構成となっている。

浸透に対する安全度照査の結果は表 2-12 に示すとおりで、のり面のすべり破壊に対しては問題ないが、パイピング破壊に対して照査基準値を上回る結果となった。

淀川本川左岸 14.4k 付近の堤防は、川裏のり面のすべり破壊に対しては安全度が照査基準値を満足するが、パイピング破壊に対しては照査基準値を満足していないため、浸透に対して安全度の低い堤防であるといえる。

現堤防は川裏のり尻部のパイピング（局所動水勾配）に対して照査基準値を満足していない。淀川本川左岸 14.4k 付近におけるパイピング破壊は地盤の透水性が良いため、河川水や浸透水のもつ水圧が堤防の裏のり尻で高い値を維持するために生じている。

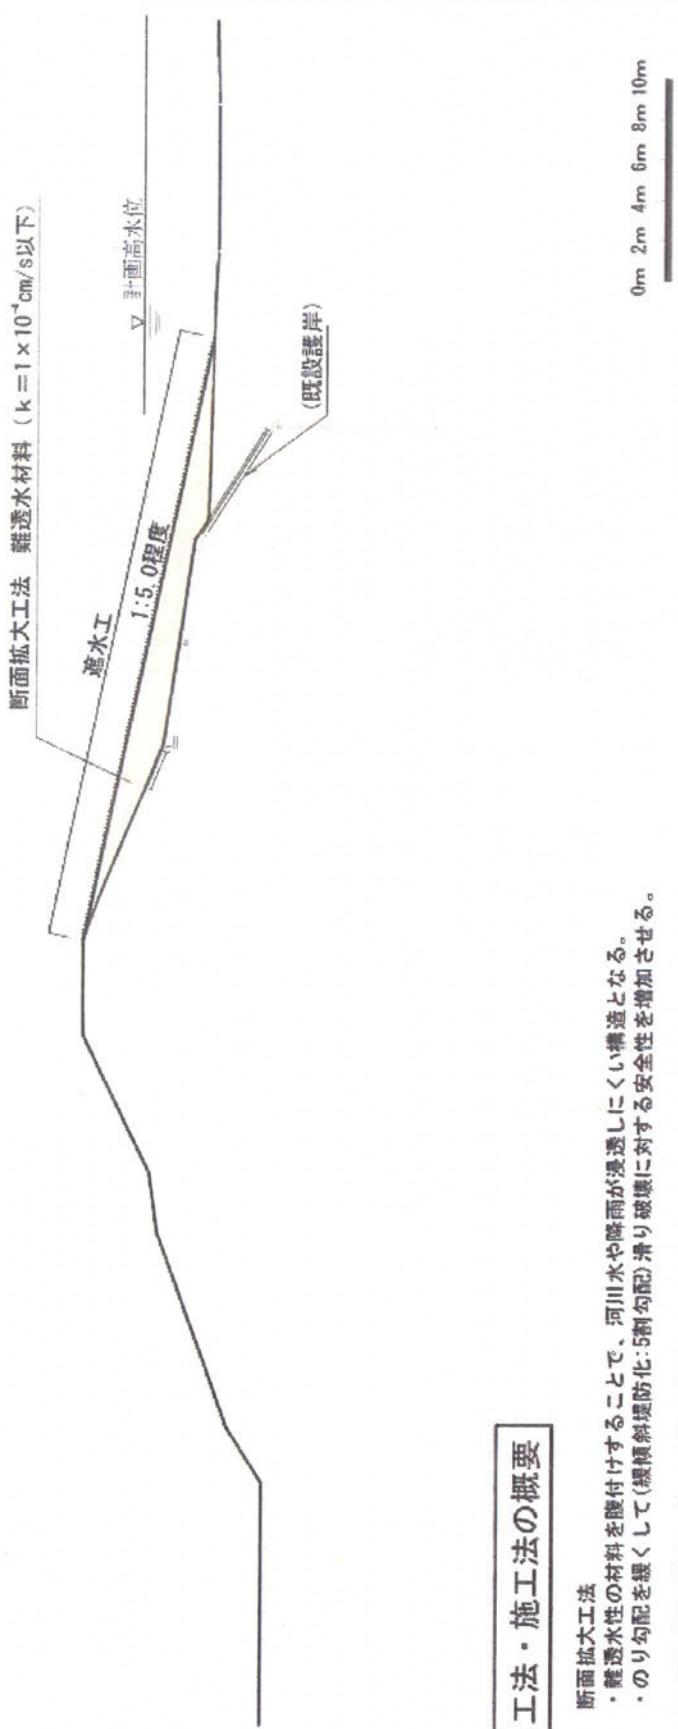
図2-10 淀川本川左岸14.4kの堤防補強工法の概要図

検討結果は表 2-15 に示すとおりで、難透水性盛土材を用いた断面拡大工法（表のり盛土タイプ）により、浸透破壊に対する安全性を確保することができる。補強工法の概要図を図 2-10 に示す。

- ・難透水性の材料を腹付けすることで、河川水や降雨が浸透しにくく構造となる。
- ・のり勾配を緩くして(緩傾斜堤防・5割勾配)滑り破壊に対する安全性を増加させる。

※沖積砂質土層が、液状化対策対象層となっていることから、耐震対策をあわせて実施します。  
このとき耐震対策の施工上、さらに現堤防とのなじみの上から既設護岸の撤去を行います。

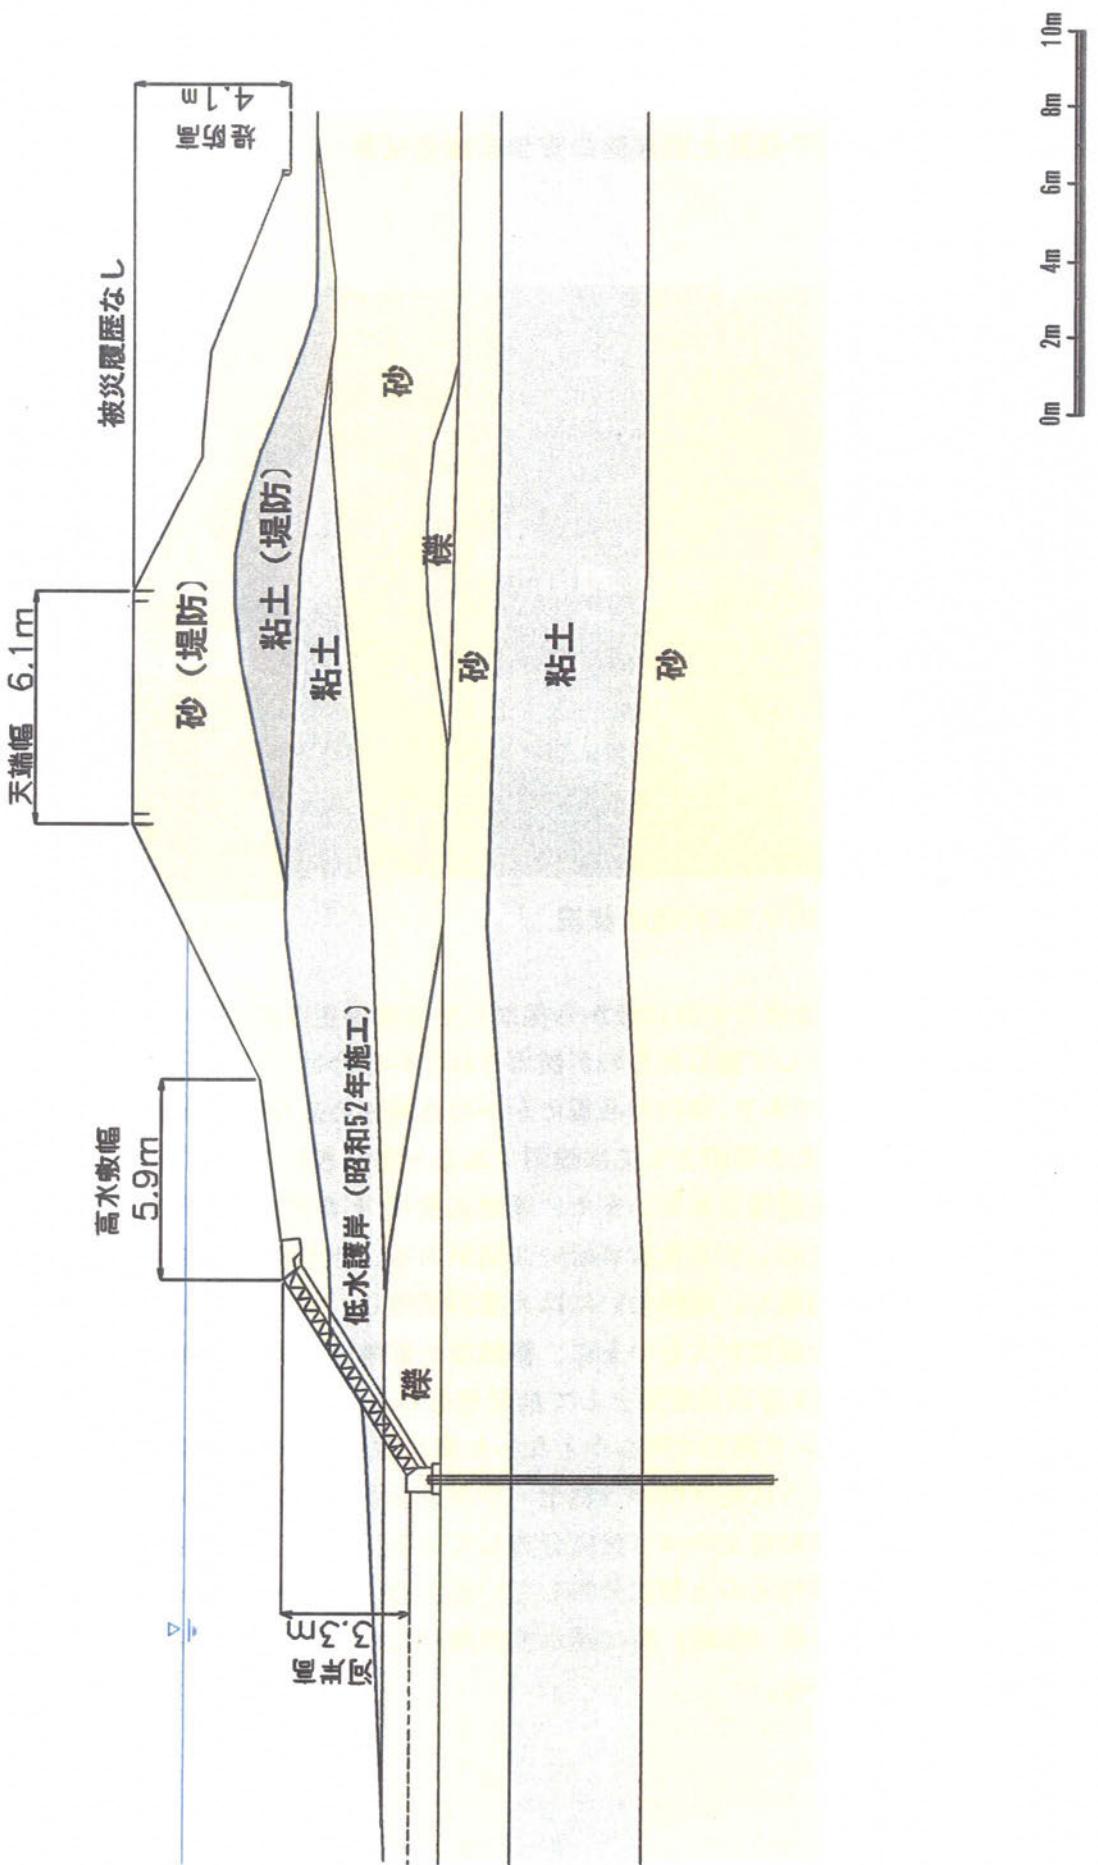
図2-11 藻川右岸0.9km付近の横断図

図 2-11 にはボーリング調査で明らかとなった藻川右岸 0.9k の土層構成を示した横断図を示した。図示のように堤防は砂（粘土・シルトなどの細粒な土の含有量が多い砂）からなり、堤体内には粘性土がコア状に分布している。また、基礎地盤には、透水性の高い砂（砂礫）層が粘性土の上部に分布しているため、一度入った降雨が堤防内に溜まりやすく、基礎地盤の砂（砂礫）層は透水性が高いため、この層からの基盤漏水を生じやすい断面となっている。

このようにして実施した浸透に対する安全度照査の結果は表 2-15 に示すとおりで、パイピング破壊に対して照査基準値を満足しない結果となった。

侵食に対する安全度照査の結果は表 2-16 に示したが、高水敷部の流速が 2m/秒を上回っており、照査基準を満足しない結果となった。

藻川右岸 0.9k 付近の堤防は、パイピング破壊及び堤体侵食に対する安全度が照査基準値を満足していないことから、浸透・侵食に対して安全度の低い堤防であるといえる。

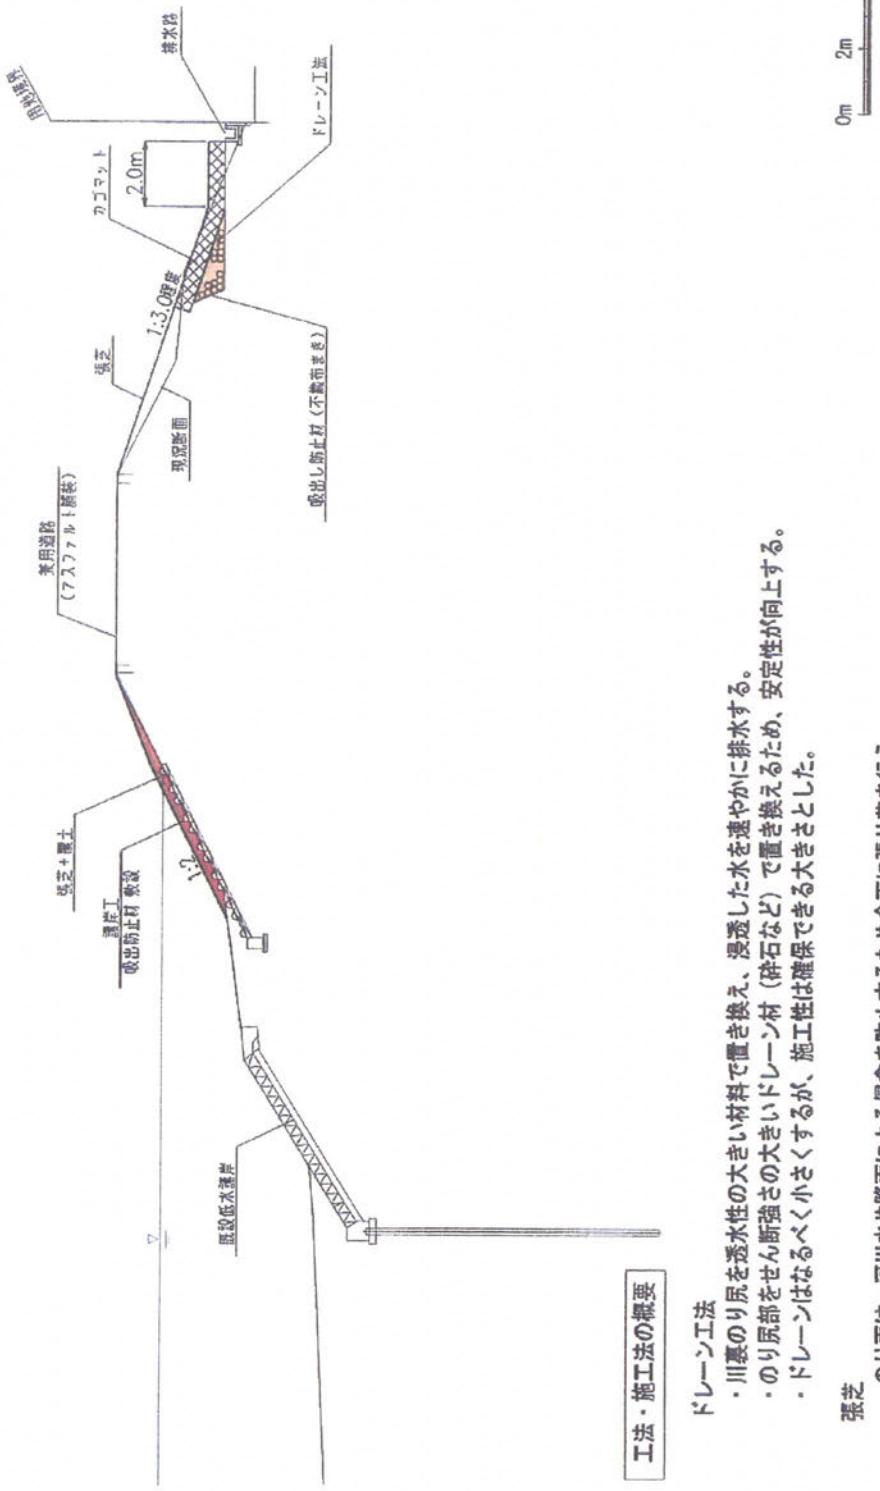
図 2-13 濁川右岸0.9kmの堤防補強工法の概要図

よって、各照査項目とも照査基準値を満足し、施工性及び経済性の面からも優位である「ドレーン工法+護岸工」を藻川右岸 0.9 k における補強工法とした。

補強工法の概要図を図 2-13 に示したが、ドレーンは、経済性を考慮するべく小さい方が良いが、締固め等の施工性が確保できる程度の大きさとした。また、ドレーンからの排水は堤防沿いの水路へ排水させることとした。

護岸工は河川水に対する安全性を確保するとともに、維持管理、環境・利用面、経済性に配慮して覆土式護岸工法とした。

のり面には全面に芝を張り、河川水や降雨による侵食の防止を図ることとした。
