【令和7年度】道路防災ドクター現地診断内容(1/2)

【令和6年度】道路防災ドクター現地診断内容(1／3)

【令和5年度】道路防災ドクター現地診断内容(1/2)

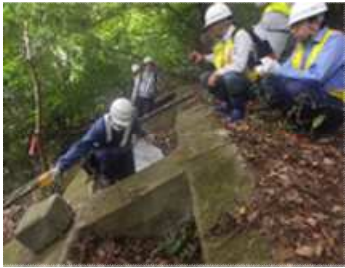
| NO. | 路線名 | 箇所名 | 現地診断日 | 診断ドクター名 | 変状内容 | 診断内容 | 診断後の実施内容 | 状況写真 |
|---|---|---|---|---|---|---|---|---|
| 5 | 国道1号 | 国道1号東山トンネル滋賀側坑口法面アンカー工の変状(I001G006) | 令和6年9月27日 | 明石工業高等専門学校 鍋島教授<br>立命館大学総合科学技術研究機構 深川招聘教授<br>立命館大学工学部 小林教授<br>和歌山工業高等専門学校環境都市工学科 林教授 | 東山トンネルの滋賀側坑口上方の切土法面に設置されたアンカー工の複数個所に浮きが確認された。 | 斜面全体として当面の危険性は低く、対策の緊急性も高くないと評価されている。一方、アンカー頭部の浮きが局所的に集中しており、アンカー側の問題か、地盤側の問題か、原因解明が必要である。引抜き試験や地盤調査により健全性を確認し、問題があれば増し打ちなどの対策を検討すべきで、長期的には詳細調査が望まれる。 | 令和8年度以降調査及び設計を予定。診断後の追加調査結果について、再度診断を希望。 | |

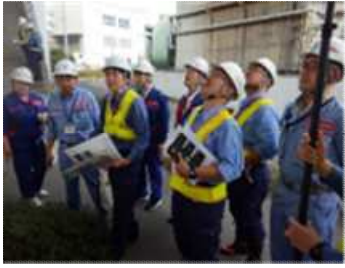
| NO. | 路線名 | 箇所名 | 現地診断日 | 診断ドクター名 | 変状内容 | 診断内容 | 診断後の実施内容 | 状況写真 |
|---|---|---|---|---|---|---|---|---|
| 6 | 国道2号 | 国道2号神戸市兵庫区地先 擁壁エランクダウン検討(K002G004) | 令和6年10月17日 | 神戸大学 沖村名誉教授<br>神戸市立工業高等専門 鳥居学校<br>関西大学 小山教授 | 欠損補修など実施済みで点検においても顕著な変状の進行や沈下は認められていない。このため、要対策から防災カルテによる監視へランク変更を行いたい。 | 擁壁は傾斜や沈下がなく道路への影響は小さいが、震災後30年以上を経てコンクリートの劣化が見られ、補修が望まれる。舗装クラックは盛土劣化防止のため定期補修が必要で、排水機能の確認も求められる。蓋の破損部は応急対応するほか、衛星SAR解析で変位の有無を確認のこと。評価は要対策からカルテ対応へランクダウンしてよい。 | ・防災点検の継続で対応中。「要対策」判定は「カルテ対応」判定に変更。衛星SAR解析を実施し、東西方向の変位は乏しいことを確認。 | |

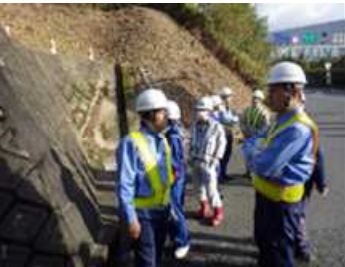
| NO. | 路線名 | 箇所名 | 現地診断日 | 診断ドクター名 | 変状内容 | 診断内容 | 診断後の実施内容 | 状況写真 |
|---|---|---|---|---|---|---|---|---|
| 7 | 国道25号<br>名阪国道 | 名阪国道奈良市針町地先 擁壁エランクダウン検討(N025G067) | 令和6年10月28日 | 京都大学大学院 岸田教授<br>京都大学経営管理大学院 大津特命教授<br>京都大学経営管理大学院 肥後教授 | 補修工事を実施後、擁壁部の天端および屈曲部の軽微な亀裂には新たな変状は見られないことから、要対策からカルテ対応へのランク変更を行いたい。 | 擁壁は継続観測により近年の変位増大が確認されず、孕み出しもなく安定している。路面水の浸入による盛土への影響が懸念されるため、排水機能の維持や表流水処理、必要に応じた地盤確認が重要である。以上より対策の緊急性は低く、点検範囲を拡大しつつ継続監視を行う前提で、要対策からカルテ対応へランクダウンしてよい。 | 定期点検の継続で対応中。「要対策」判定は「カルテ対応」判定に変更。 | |

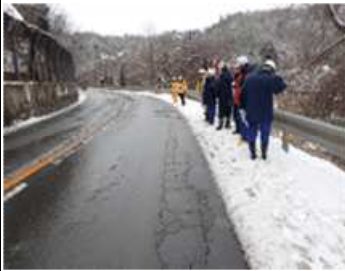
| NO. | 路線名 | 箇所名 | 現地診断日 | 診断ドクター名 | 変状内容 | 診断内容 | 診断後の実施内容 | 状況写真 |
|---|---|---|---|---|---|---|---|---|
| 10 | 国道9号 | 国道9号観音峠盛土部路面沈下について | 令和7年1月10日 | 関西大学 小山教授 | 平成8年度以降の防災カルテ点検及び特定土工点検においては、顕著なクラック等の進行が見受けられていないが衛星SAR解析の結果では、盛土部2箇所継続的な変位が確認されている。 | 路面沈下は緊急対応を要する段階ではなく、継続的な経過観察で対応可能と評価されている。円弧状や縦横のクラックが見られるが進行は確認されず、擁壁にも異常はない。排水状況を適切に維持することが重要で、盛土内への水の浸入防止やN値分布の把握などを行いながら慎重に監視することが望まれる。 | 診断結果に基づき対応、その後大きな問題なし。対策予定無し。 | |

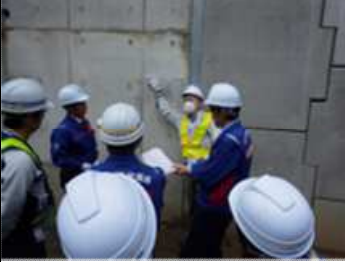
| NO. | 路線名 | 箇所名 | 現地診断日 | 診断ドクター名 | 変状内容 | 診断内容 | 診断後の実施内容 | 状況写真 |
|---|---|---|---|---|---|---|---|---|
| 12 | 国道42号 | 国道42号和歌山県海南市冷水地先におけるL型擁壁等の変状について | 令和7年3月27日 | 大阪産業大学 小田教授 | L型擁壁について、令和4年10月の変位測定開始以降、断続的に変位が確認されている。この変位に伴い、路面等にも変状が生じている。 | L型擁壁は土圧の影響による傾倒が考えられ、今後も応力増加に伴う変形や亀裂、転倒リスクが懸念される。テールアルメは排水機能は確認されるが外部からの水の侵入に注意が必要である。路面変状は局所的で緊急性は低く、当面は監視を継続し、排水対策や変位管理基準の設定により適切に維持管理を行うことが望まれる。 | 経過観測及び影響範囲の特定を実施中。 | |
