【令和7年度】橋梁ドクター現地診断内容(1／2)

【令和5年度】橋梁ドクター現地診断内容

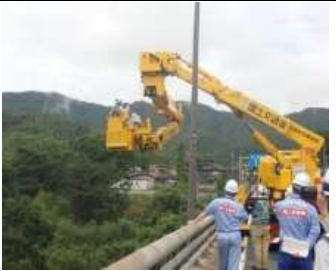
| NO. | 路線名 | 橋梁名 | 現地診断日 | 診断ドクター名 | 変状内容 | 診断内容 | 診断後の実施内容 | 状況写真 |
|---|---|---|---|---|---|---|---|---|
| 1 | 国道9号 | 菟原大橋 | 令和5年9月6日 | 大阪大学 金名誉教授<br>法政大学 森名誉教授<br>特定非営利活動法人 橋守支援センター 坂野理事長<br>舞鶴工業高等専門学校 玉田教授 | 多数の塗膜割れが主桁の横構ガセット溶接部に確認され、削り込みを行ったが、き裂が1箇所残存している。<br>また、前回点検から進展はないものの、横桁のウェブに上フランジとの回し溶接部や主桁の垂直補剛材溶接部にき裂があり、このほか、主桁の垂直補剛材溶接部には未調査の塗膜割れが多数残されている。 | 1) 横構ガセット溶接部付近のき裂は、現状は主桁が補強されて曲げモーメントに対する中立軸が下がり、軸方向の引張応力は小さくなっている。指示長さも短く、今すぐ対策を実施するという緊急性はない。ただし、今後、削り込みを行い除去したほうがよい。<br>2) 垂直補剛材上端溶接部のき裂(未調査部の多数の塗膜割れ)は、緊急性はなく、今後足場設置時に、対策を実施するのがよい。<br>3) 横桁部のき裂は、緊急性はないが、削り込みによるき裂の除去、き裂が横桁のウェブまで進展した場合にはストップホールを設ければよい。その後、再発防止のために、主桁および横桁の上フランジ間段差に鋼板を設置し、上フランジ同士を繋ぐ対策を行えばよい。 | 診断結果に基づき、順次対策を進めていく。 | |

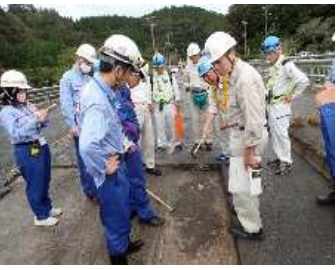
| NO. | 路線名 | 橋梁名 | 現地診断日 | 診断ドクター名 | 変状内容 | 診断内容 | 診断後の実施内容 | 状況写真 |
|---|---|---|---|---|---|---|---|---|
| 2 | 国道9号 | 下鹿田橋 | 令和5年9月28日 | 神戸大学 川谷名誉教授<br>岐阜大学・大阪大学 奈良名誉教授<br>京都大学 服部特定教授 | 舗装はつり調査、自走式電磁波レーダによる非破壊検査および舗装はつり調査では、橋梁上面の均しコンクリート(調整コンクリート)のひびわれ・土砂化・雨水のしみだしが確認された。 | 1) 現地確認した範囲では、橋梁構造について特に措置が必要な箇所や問題等はない。車道舗装の調整コンクリートには、土砂化の現象がみられた。防水層未設置による水中疲労が原因と推定。<br>2) 主桁や間詰め床版上面、主ケーブル上縁定着部に大きな問題はなく、グラウト未充填が想定される損傷や変状もない。今後は床版の防水対策をしっかりとすれば予防処置となる。<br>3) 舗装補修で調整コンクリートを再設置する場合は、輪荷重の作用位置の考慮、調整コンクリートの幅員方向範囲、及び高強度材料の採用を検討する必要がある。<br>4) 橋梁構造の健全性を定量的に評価する上で、床版の塩分濃度等も考慮し対策を考えるのが良い。<br>5) 降雨の際に排水の状況を確認し、路面排水システムの機能を検討する。<br>6) スラブドレーン排水の飛散は、改善が必要。 | 診断結果に基づき、順次対策を進めていく。 | |
