## 高齢化を迎えた長大橋梁の診断と長寿命化に関する研究プロジェクト

## 淀川大橋の腐食状況調査

## 淀川大橋補修溶接部の非破壊検査および成分分析

## 淀川大橋の動的載荷試験および応力頻度測定

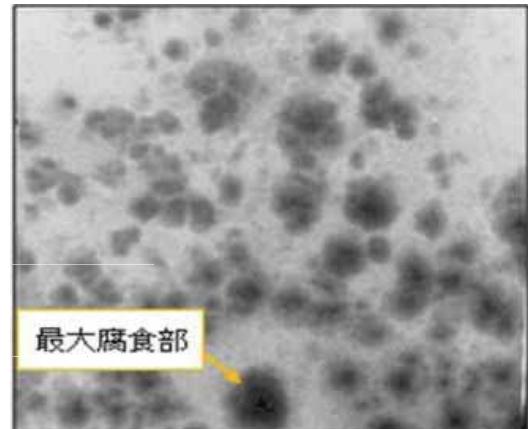
写真 5 板材の腐食画像例

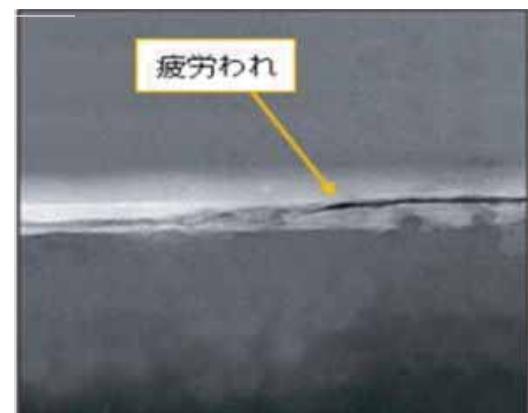
写真 6 溶接部のき裂の画像例

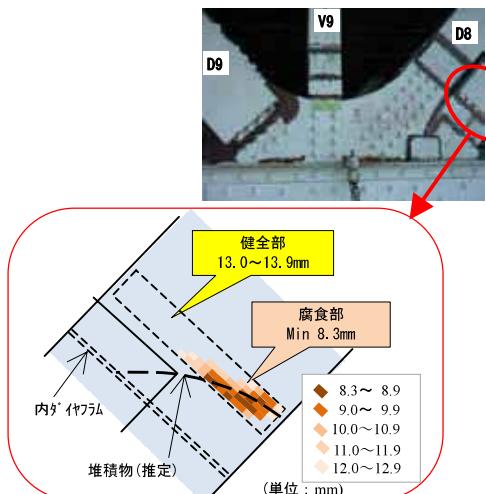
腐食の傾向としては局部的で、主構トラスの斜材（下弦材側）に深さ約4mmの局部腐食が見られた（図2）。斜材内面ダイヤフラム上に堆積した鳥糞が腐食の原因になったと考える。また、ジョイント部近傍の上弦材縦桁端部では漏水の影響で塗装の劣化剥離が著しく、縦桁端部の腹板では、板厚7.6mmを貫通する局部腐食が見られた（図3）。

図2. 斜材（下弦材側）板厚測定結果の一例

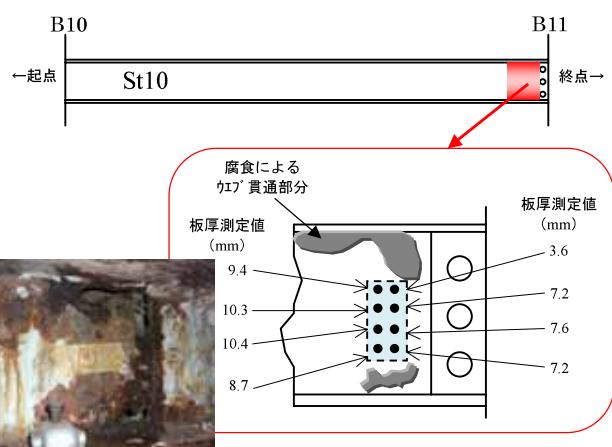
図3. 縦桁端部腐食部の板厚測定結果

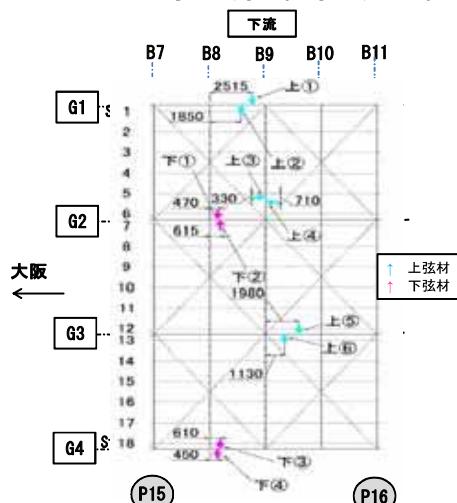
図4. 付着塩分測定位置

付着塩分濃度（表1、図4）は、主構上部では、雨水などによって洗浄されやすい外桁外面（測定点上①）以外の測定点（上②～上⑥）では高い塩分濃度（4,528～6,292mg/m<sup>2</sup>）が測定された。下弦材側の測定点については、最大塩分濃度、1,116mg/m<sup>2</sup>（測定点下②）が測定され、下弦材側の外桁外面（測定点下④）で最も低い値（49.8 mg/m<sup>2</sup>）を示した。

位置パラメータと関連付けた測定値の傾向としては、橋梁部材の外面側より内面側、下流側より上流側、床板に近い部材（主構上部）程、塩分濃度が高い傾向が見られた。

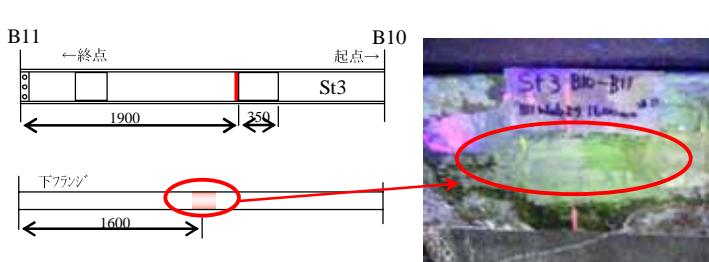
トラス橋部の主構垂直材と縦桁の母材部および横桁の当板補強溶接部に欠陥を検出した。主構垂直材と縦桁母材部の欠陥は製造時(圧延時)の介在物(図2)と考えられる。一方、横桁の当板補強溶接部の欠陥は下フランジ切欠き縁のすみ肉溶接部から発生したき裂であり、先端(図3)は腹板まで伸びている。

図2. 縦桁介在物

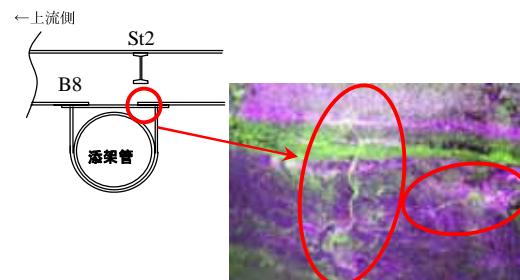
図3. 横桁フランジ当板補強部

横桁のき裂や斜材部の突合せ溶接部に検出した断面欠損率が大きな不溶着部は、負荷応力に直行する欠陥であり、早急な対応が必要である。

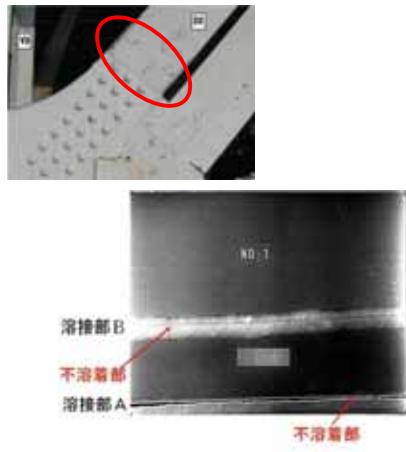
トラス橋部の主構トラス斜材部の補修、補強箇所（修繕工事：1959年施工）は既設材に新設材を突合せ溶接し、その上に当板を溶接した構造になっている。また、主構垂直材は既設材と新設材を突合せ溶接した構造になっている。X線透過試験（工業用デジタル画像処理システム）を用いて撮影箇所全ての画像解析を行った結果、主構トラス斜材の突合せ溶接部に不溶着部や融合不良等の内在欠陥（図4）、主構垂直材の突合せ溶接部にブローホールや融合不良等の内在欠陥（図5）を検出した。

図4. 斜材突合せ溶接部（不溶着・融合不良）

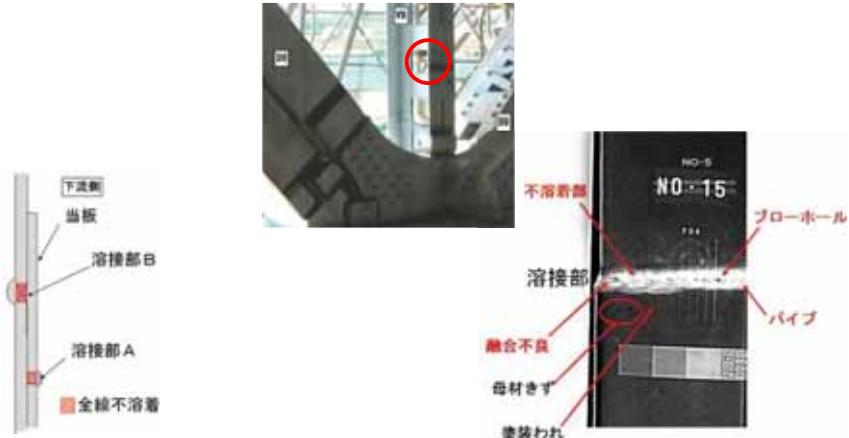
図5. 鉛直材突き合わせ溶接部（ブローホール・融合不良）

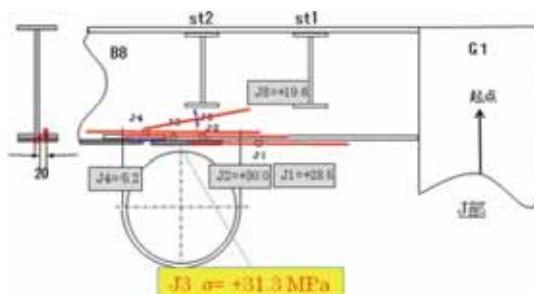
また、床組では、図4に示す通り、添加物を支えている横桁B8の補強板溶接部近傍（測定点J3）で $\sigma=31.3\text{ MPa}$ （引張）が発生し、縦桁についてはSt4で最大応力 $\sigma=21.0\text{ MPa}$ （引張）が計測された。図5に、測定点J3のヒストグラムを表す。

図4 応力頻度測定結果（横桁補強部、最大応力度）

相対比較のために、測定データを基に、最も低い疲労等級区分の疲労曲線（H'）を用いて算出した。個々の部材の疲労寿命は表1に示す通りであった。最も短い疲労寿命は、B8横桁の補強板溶接部近傍（図4）の522年であった。

過去に行われた補修・補強を中心に行なった。主構トラス部材および床組の目視検査を行い、応力集中が懸念される箇所で応力測定を実施した。試験車走行による動的載荷試験および応力頻度測定を行った結果、選定した部材の内、主構トラス斜材D9およびD7の補強部付近比較的大きな応力が活荷重載荷時に発生すること分かった。また、床組では、横桁B8の補強材付近にも、比較的大きな応力が測定された。今回の計測した測定点の内、これら箇所は構造上弱点となると考えられ、早急な疲労強度特性の把握と欠陥の進展状況を確認する必要がある。

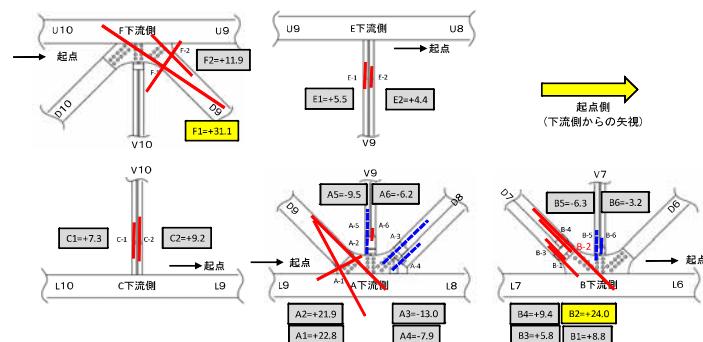
個々の部材において、一般車両通行時の72時間計測を行った結果の一例を図4に示す。図4は、今回の計測で測定された最大応力発生時の応力を示し、最大応力は、斜材D9上弦材側（ $\sigma=31.1\text{ MPa}$ 、引張）およびD7下弦材側（ $\sigma=24.0\text{ MPa}$ 、引張）で測定された。鉛直材の最大値については、鉛直材V9で最大引張応力、 $\sigma=19.8\text{ MPa}$ および最大圧縮応力 $\sigma=-12.88\text{ MPa}$ が発生した。

図3 応力頻度測定結果（トラス、最大応力度）
