# 高齢化を迎えた長大橋梁の 診断と長寿命化に関する研究プロジェクト

## 淀川大橋の補強設計

# 淀川大橋の腐食状況調査 Corrosion Investigation for the Yodogawa Bridge

# 淀川大橋補修溶接部の非破壊検査と鋼材の成分分析 Non-destructive Tests and Chemical Composition Analysis for Repaired Welds of the Yodogawa Bridge

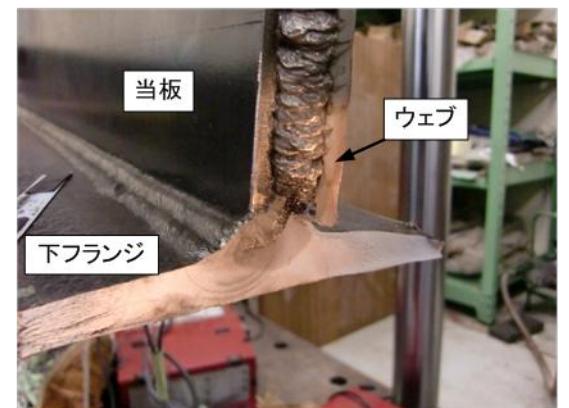
縦桁試験体の疲労破断面

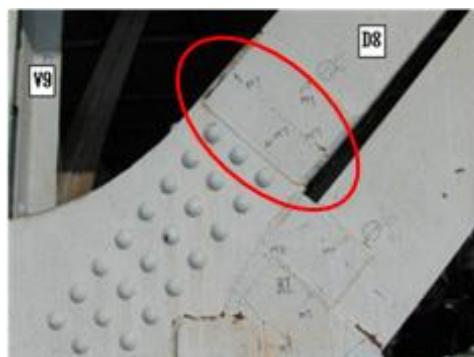
新旧トラス斜材突合せ溶接部のRT試験結果

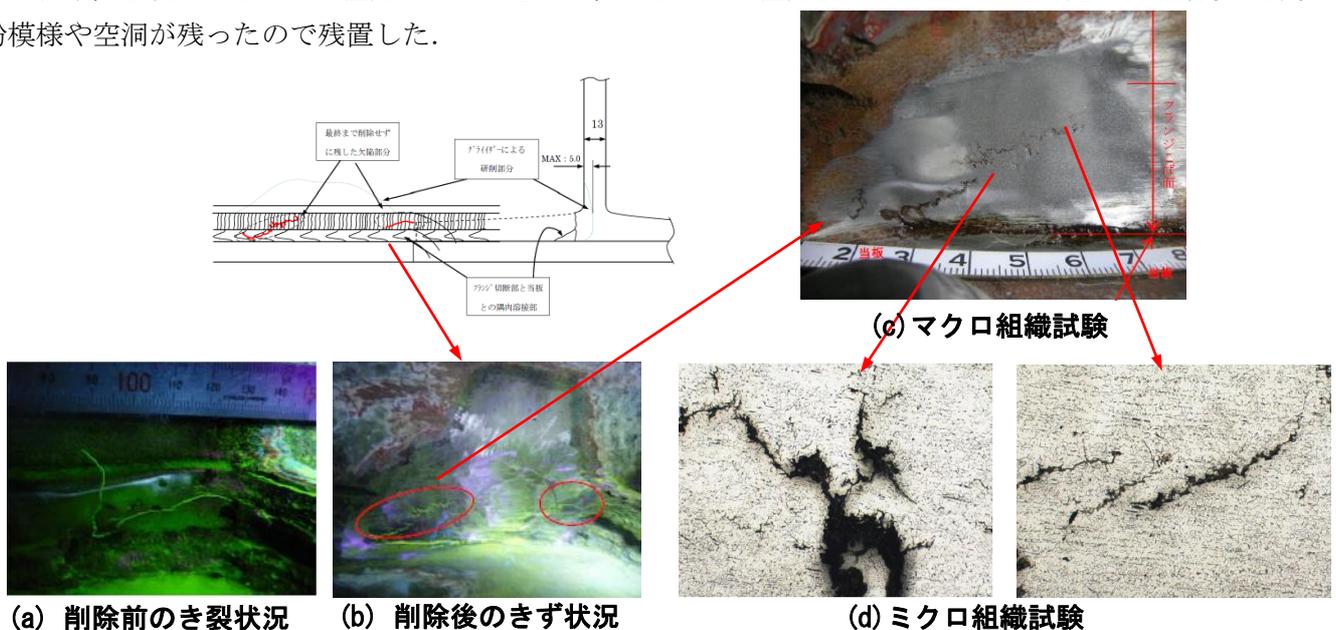
図 1. 横桁補強溶接部の 削除後のきず状況

横桁の当板補修溶接部の欠陥は隅肉溶接部から発生したき裂であり、き裂検出部のグラインダー削除を実施した結果、き裂は深さ 3mm 程度で除去できたが、深さ 5mm 程度まで削り込んでも圧延方向に層状の線状磁粉模様や空洞が残ったので残置した。

横桁のき裂は削除できたが、下フランジ母材に製造時(圧延時)の介在物に起因した板厚方向に層状の微細なきずは残った。

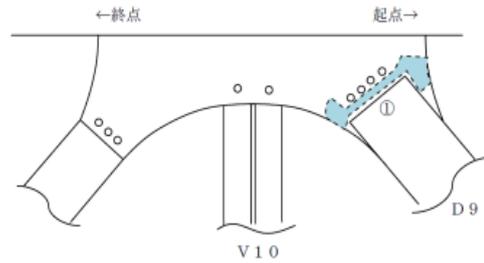
図 4 上弦材トラス部外側の板厚測定結果

測定位置	部材種別	Max/Min	腐食量
D9①	既設	13.8/13.5	0.3

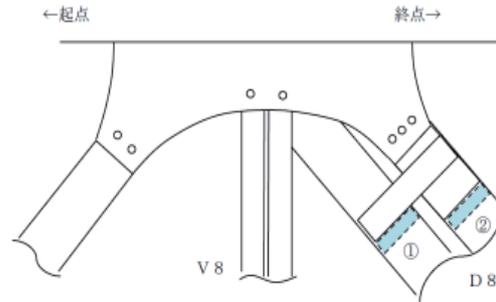
図 5 上弦材トラス部内側の板厚測定結果

測定位置	部材種別	Max/Min	腐食量
D8①	補強部	13.9/13.6	0.3

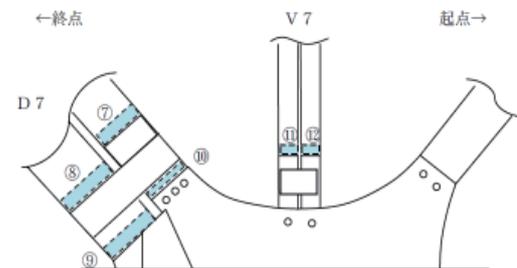
図 6 下弦材トラス部・垂直材外側の板厚測定結果

測定位置	部材種別	Max/Min	腐食量
D7⑩	既設	7.3/6.9	0.4
D7⑫	既設	7.2/7.1	0.1

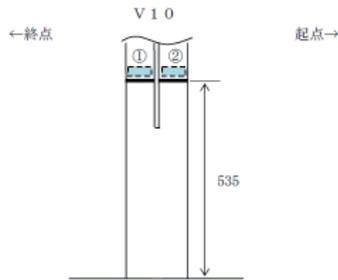
図8 下弦材側垂直材外側の板厚測定結果

測定位置	部材種別	Max/Min	腐食量
V10②	既設	7.1/6.8	0.3

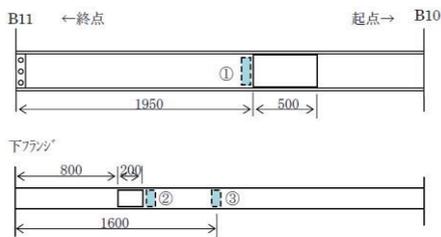
図10 上弦材側縦桁の板厚測定結果

測定位置	部材種別	Max/Min	腐食量
St4①	既設	10.7/10.2	0.5

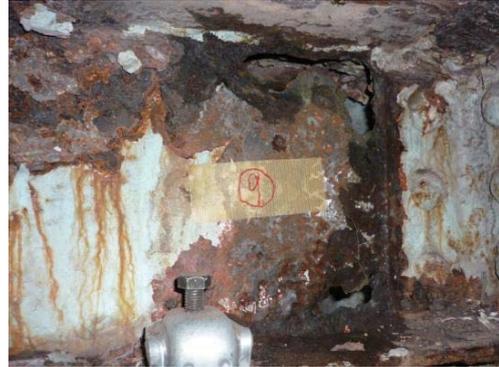
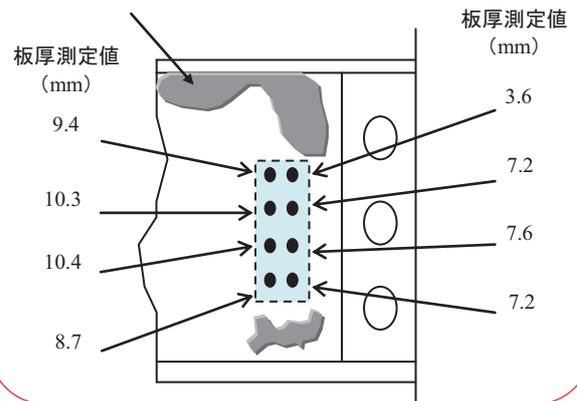
図11 上弦材側縦桁端部欠損部の板厚測定結果

しかしながら局部的に腐食が進展している部位が見受けられ, 例えばジョイント部近傍の上弦材縦桁端部では漏水の影響で塗装の劣化剥離が著しく, 縦桁端の腹板では, 健全な板厚 10.4mm を貫通する局部腐食が見られた (図 11)。

また, この縦桁端部の塗装剥離部での腐食量は 3~4mm 程度であり, 参考文献<sup>6)</sup> に示す図 12 より推定される裸鋼材の腐食量約 2.8mm (洗浄なし) とほぼ一致している。

腐食による  
貫通部分

測定位置	部材種別	Max/Min	腐食量
St10①	既設	10.4/0	欠損

今回の調査結果から本橋梁のように河口から近い橋梁では付着塩分量の測定を行い、塩分濃度が高いと予測される、雨水で洗われぬ上弦材側や風下側の部材に対して、定期的な水洗を行うことにより、付着塩分量を低減することで腐食の進展を遅らせ橋梁の延命化が図れると考える。

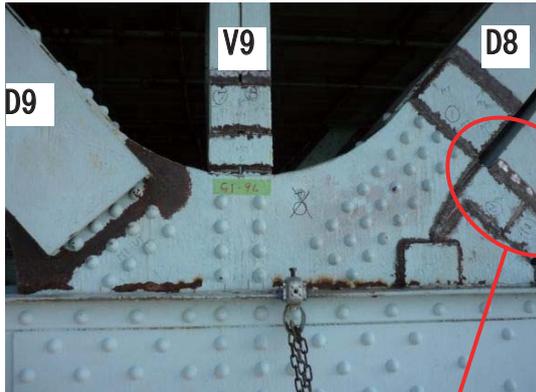
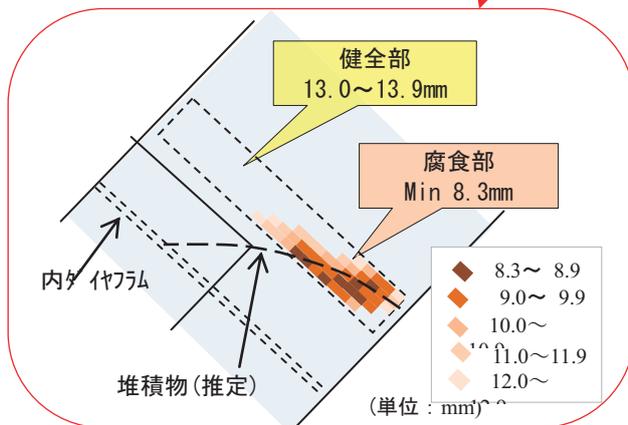
図13 下弦材トラス部の板厚測定結果

また、主構トラスの斜材(下弦材側)に深さ約4mmの局部腐食が見られた(図13)。これは斜材内面ダイヤフラム上に大量に堆積した鳥糞(写真4)が腐食の原因になったと考える。

類似箇所の鳥糞害対策が今後は必要と考える。

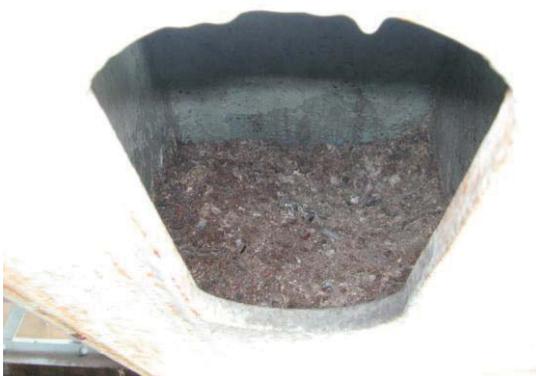
写真4 主構トラスの堆積物(鳥糞)

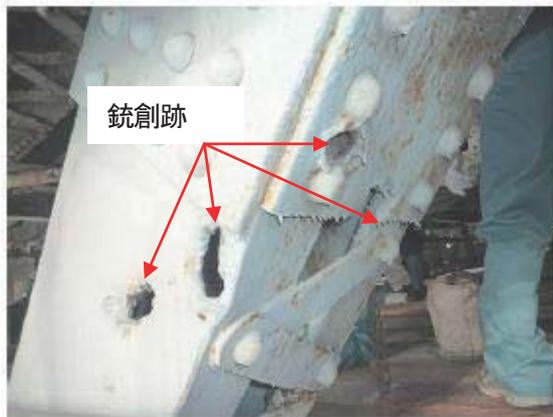
写真1 トラス斜材の銃創跡

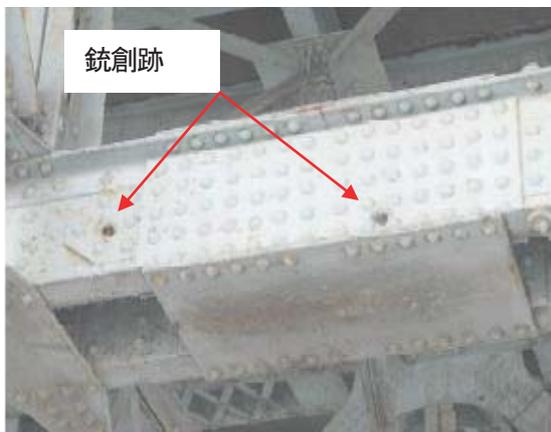
写真2 主構腹板の銃創跡

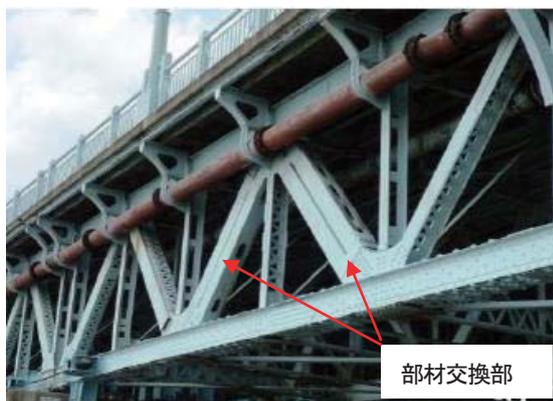
写真3 トラス斜材の補修・補強状況

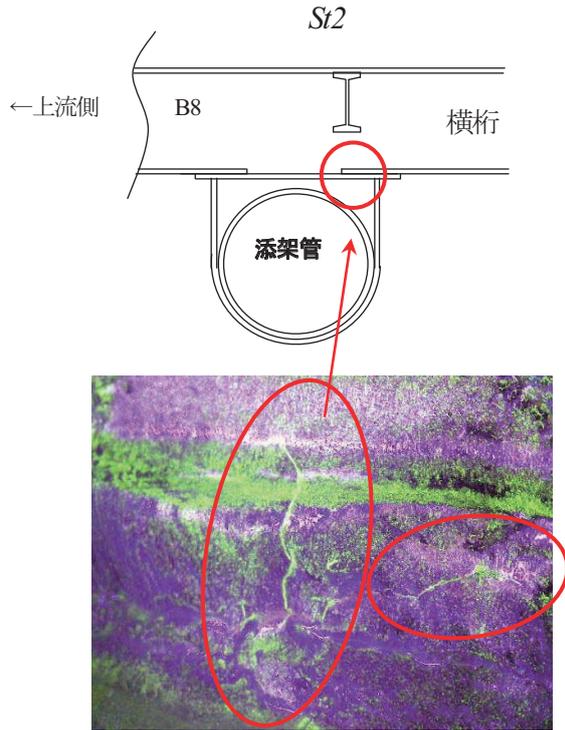
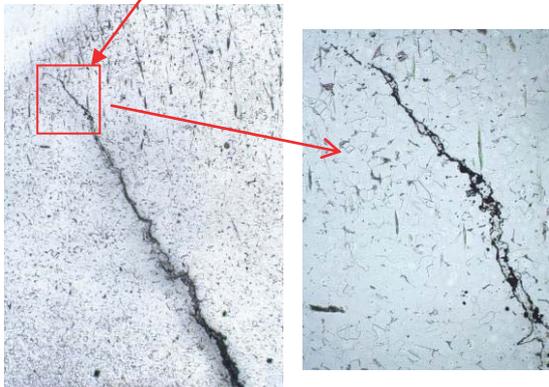
図5 横桁フランジ当板補強部のき裂

横桁の当板補強溶接部の欠陥は下フランジ切欠き縁のすみ肉溶接部から発生したき裂であり、ガス溶断部には細かなき裂が多数発生しており、先端（図5）は腹板まで伸びていて、マイクロ試験の結果ではき裂先端が鋭いことから疲労き裂と推定される。

下フランジ当板補修部の磁粉探傷試験

尖鋭なき裂先端×25      尖鋭なき裂先端×100

今回の調査において、前回の補修・補強工事(昭和35年)の健全性を磁粉探傷試験およびX線透過試験を適用して調べた。その結果、縦桁補修部の補修溶接部を起点として進展したき裂は、疲労き裂の懸念がある。

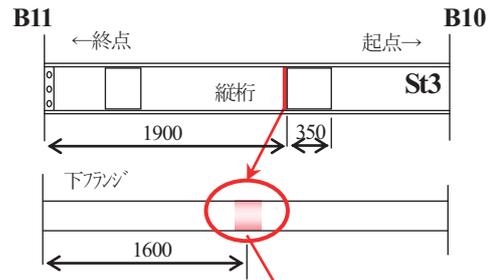
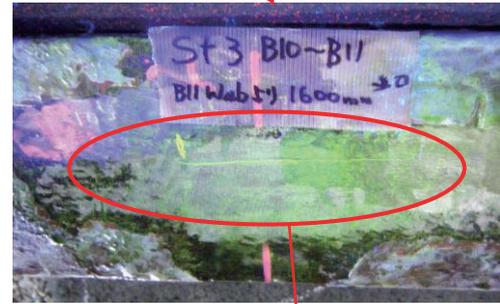
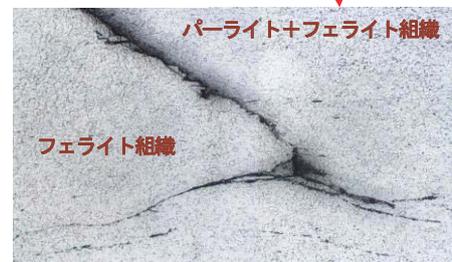
図6 縦桁下フランジの欠陥

縦桁下フランジの母材部の欠陥は製造時（圧延時）に発生した介在物（図6）と推定される。

下フランジの磁粉探傷試験

きず部の拡大：周辺部はフェライト相 ×25

きず先端付近拡大      周辺部はフェライト相のみの組織 ×25

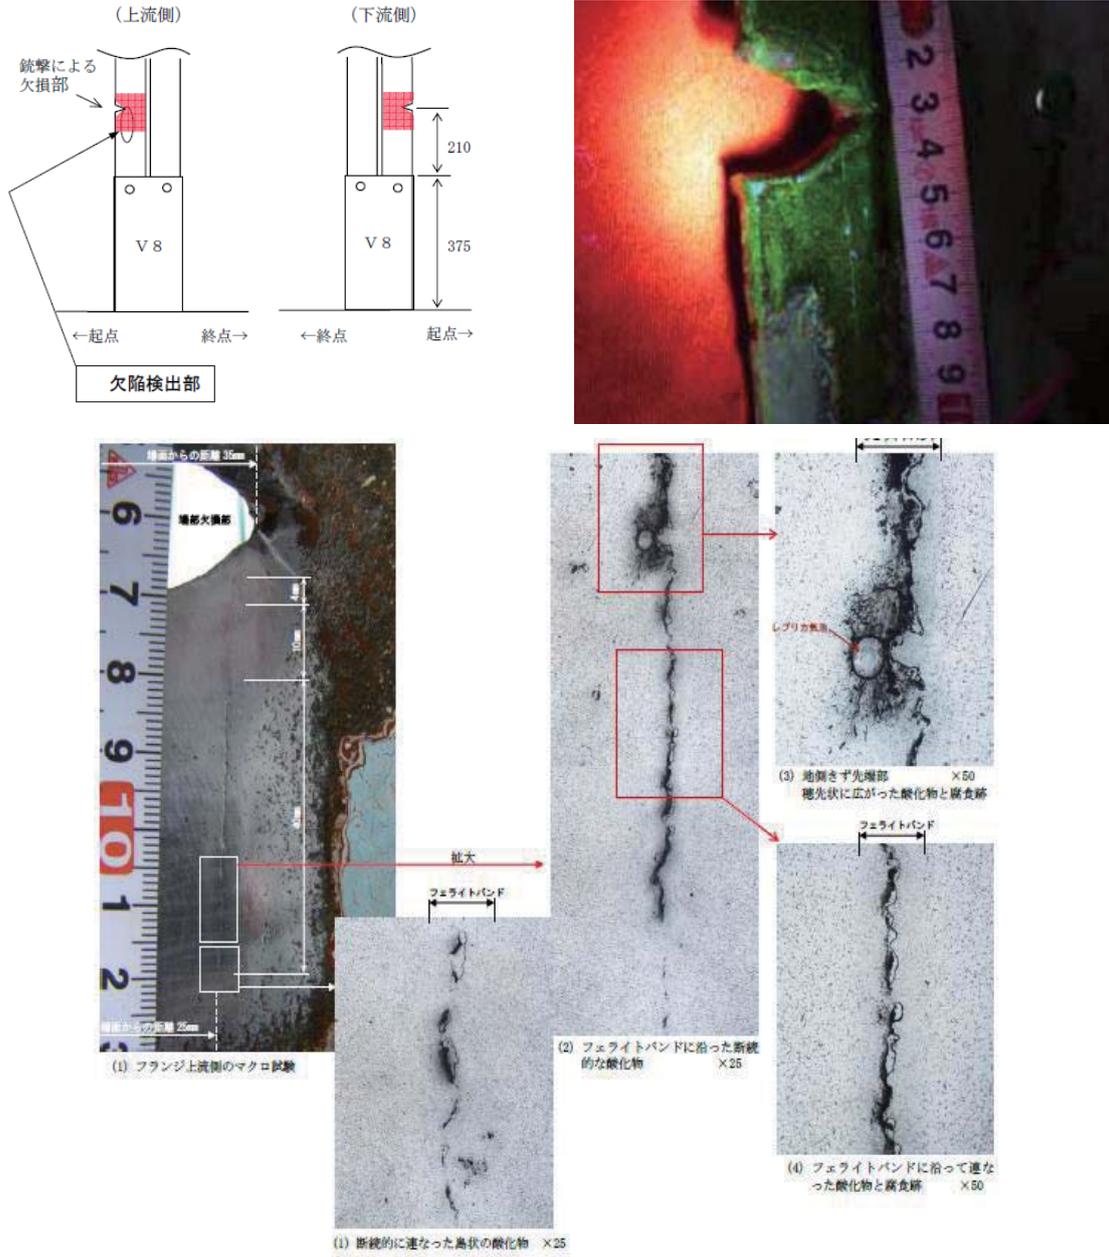
図7 主構垂直材の欠陥

主構垂直材の母材部の切欠き近傍の欠陥は製造時 (圧延時) に発生した介在物 (図7) と推定される。

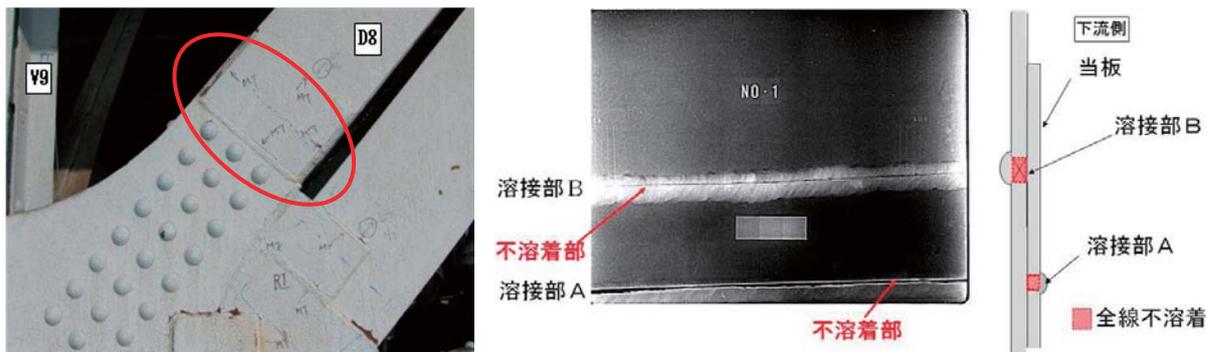
トラス橋部の主構トラス斜材部の補修, 補強箇所は既設材に新設材を突合せ溶接し, その上に当板を溶接した構造になっている。また, 主構垂直材は既設材と新設材を突合せ溶接した構造になっていることが今回の調査で判明した。X線透過試験を用いて撮影箇所 (図8) 全ての画像解析を行った結果, 主構トラス斜材の突合せ溶接部に不溶着部や融合不良等の内在欠陥 (図9) を検出した。

図9 斜材突合せ溶接部 (不溶着・融合不良)

斜材部の補強突合せ溶接部に検出した断面欠損率の大きな不溶着部は、負荷応力に直行する欠陥であり、前記のき裂と併せて早急な補修検討が必要なる結果となった。

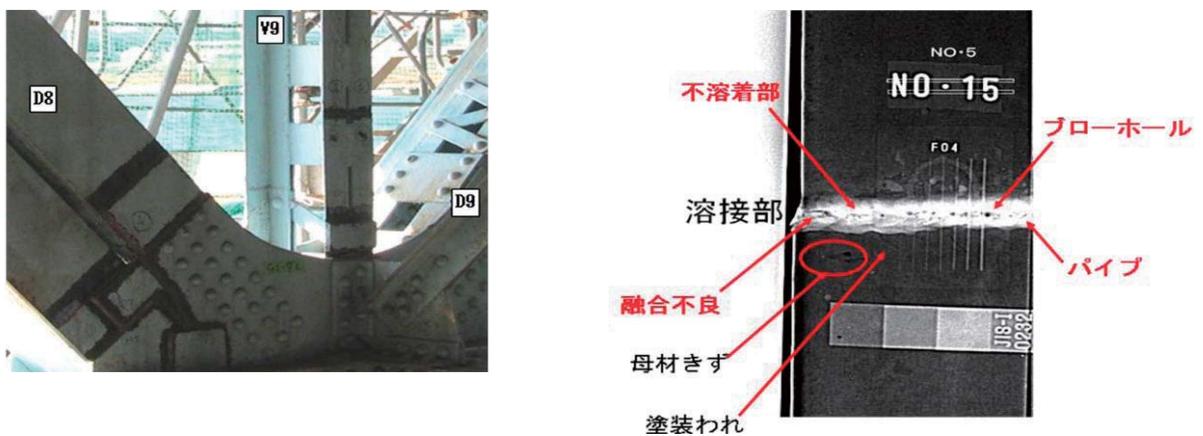
また, 主構垂直材の突合せ溶接部にブローホールや融合不良等の内在欠陥 (図10)。

図10 鉛直材突き合わせ溶接部 (ブローホール・融合不良)

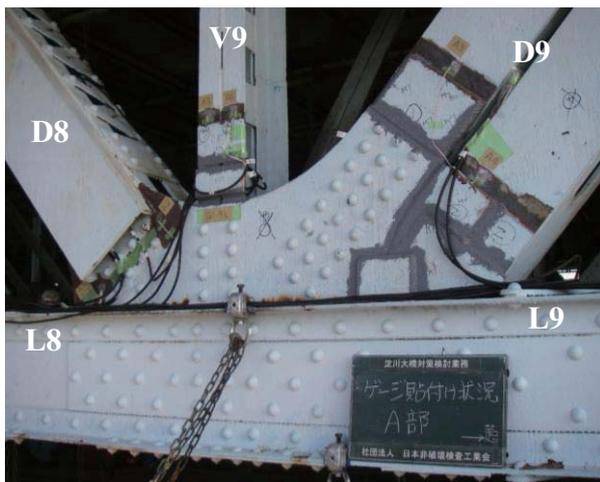
写真2に、補修・補強部の一例（A部）を示す。写真に示すトラスの格点部は、下弦材 L8・L9、鋼板による断面補強を有する斜材 D8、ガセットとの取合い部で当板補強された鉛直材 V9、部材を追加された斜材 D9 により構成されている。この状況は複雑な応力状態を発生させ、応力集中の原因になると思われる。

写真2 補強部の一例（G1トラス下流側—A部）

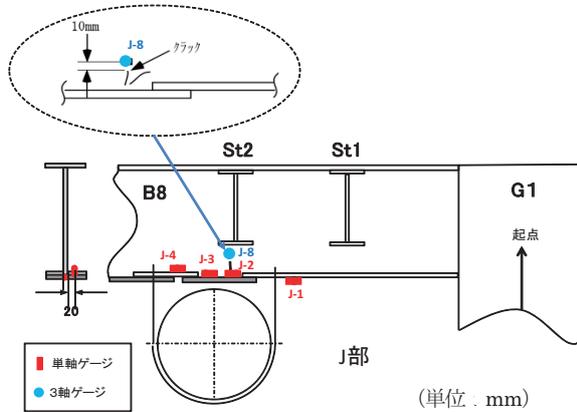
図6 ゲージ貼付位置一例 (横桁 B8)

床組みについては、図 6 に横桁 B8 の一例を示す。図に示す箇所では、横桁 B8 の下フランジが損傷を受けているため、当板を溶接することによって、補強されている。

さらに、その下フランジには、配管を支える金具が取り付けられている。目視点検で、横桁 B8 の腹板 (St2 下フランジ付近) にき裂が確認された。
