淀川大橋の腐食状況調査 Corrosion Investigation for the Yodogawa Bridge

報告

ABSTRACT A series of studies and investigations were carried out with the objective of obtaining information concerning the evaluation and diagnosis of structural health conditions of aging bridges. Site measurements and inspection were carried out on an 85 years old truss bridge, at locations potentially prone to fatigue cracks, such as members repaired by steel plates welded to the original cross section. The present report focuses on corrosion, considering surface salinity distribution on the structural members.

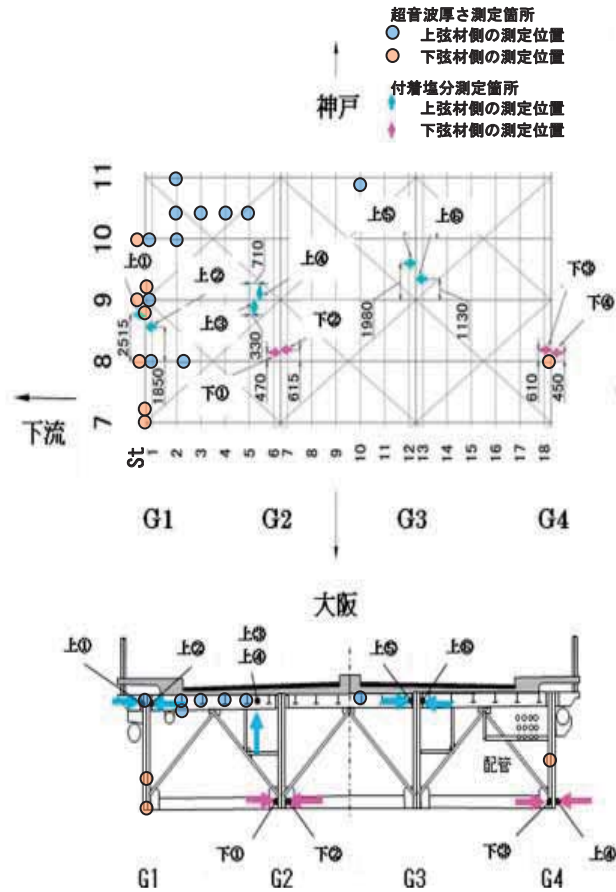
図 2 付着塩分測定，超音波厚さ測定箇所

付着塩分濃度を表 3 に示す。主構上部では，雨水などによって洗浄されやすい外桁外面（測定点上①）以外の測定点（上②～上⑥）では高い塩分濃度（4,528～6,292mg/m²）が測定された。下弦材側の測定点については，最大塩分濃度，1,116mg/m²（測定点下②）が測定され，下弦材側の外桁外面（測定点下④）で最も低い値（49.8 mg/m²）を示した。

位置パラメータと関連づけた測定値の傾向としては，橋梁部材の外面側より内面側，下流側より上流側，床版に近い部材（主構上部）程，塩分濃度が高い傾向が見られた。

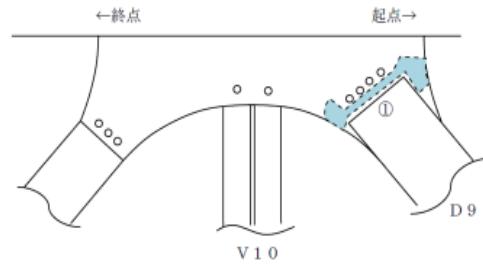
図 4 上弦材トラス部外側の板厚測定結果

測定位置	部材種別	Max/Min	腐食量
D9①	既設	13.8/13.5	0.3

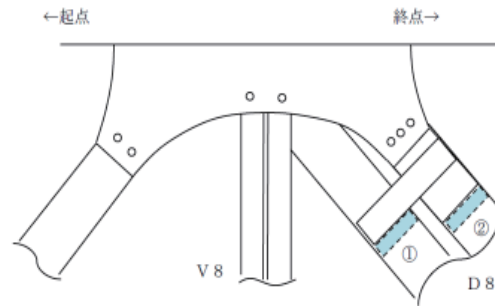
図 5 上弦材トラス部内側の板厚測定結果

測定位置	部材種別	Max/Min	腐食量
D8①	補強部	13.9/13.6	0.3

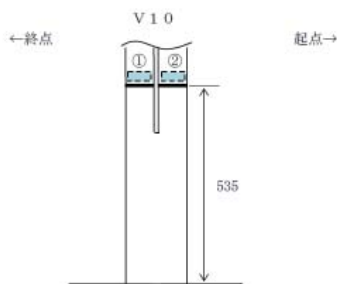
図8 下弦材側垂直材外側の板厚測定結果

測定位置	部材種別	Max/Min	腐食量
V10②	既設	7.1/6.8	0.3

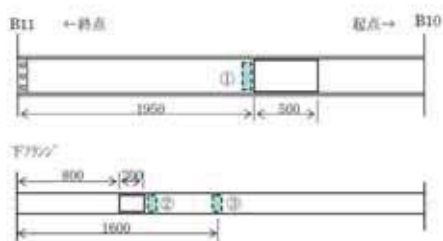
図10 上弦材側縦桁の板厚測定結果

測定位置	部材種別	Max/Min	腐食量
St4①	既設	10.7/10.2	0.5

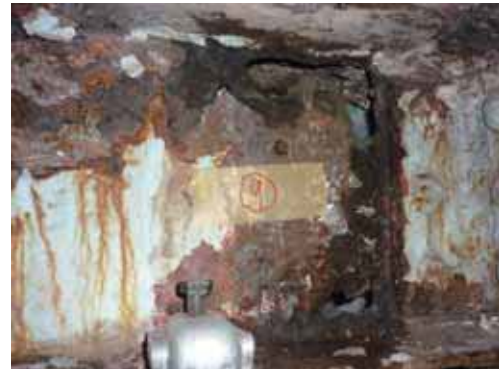
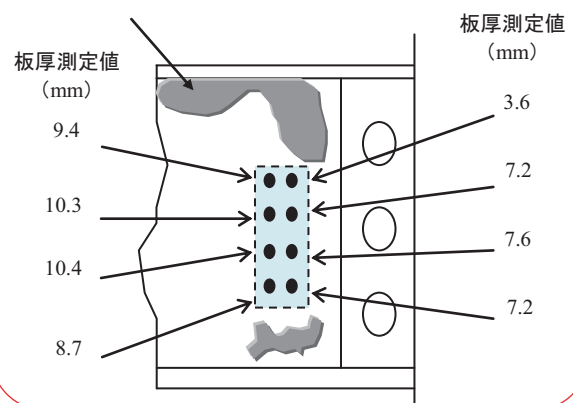
図11 上弦材側縦桁端部欠損部の板厚測定結果

しかしながら局部的に腐食が進展している部位が見受けられ, 例えばジョイント部近傍の上弦材縦桁端部では漏水の影響で塗装の劣化剥離が著しく, 縦桁端の腹板では, 健全な板厚 10.4mm を貫通する局部腐食が見られた (図 11)。

また, この縦桁端部の塗装剥離部での腐食量は 3~4mm 程度であり, 参考文献⁶⁾ に示す図 12 より推定される裸鋼材の腐食量約 2.8mm (洗浄なし) とほぼ一致している。

腐食による
φ17'貫通部分

測定位置	部材種別	Max/Min	腐食量
St10①	既設	10.4/0	欠損

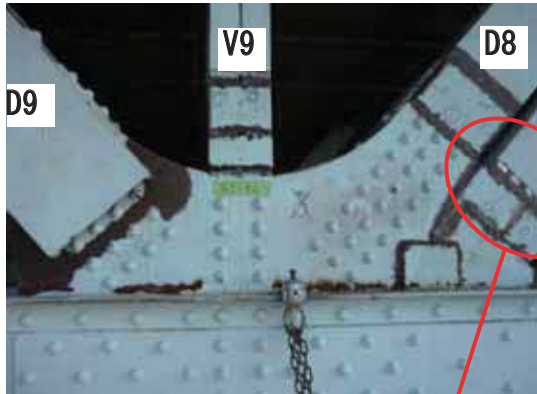
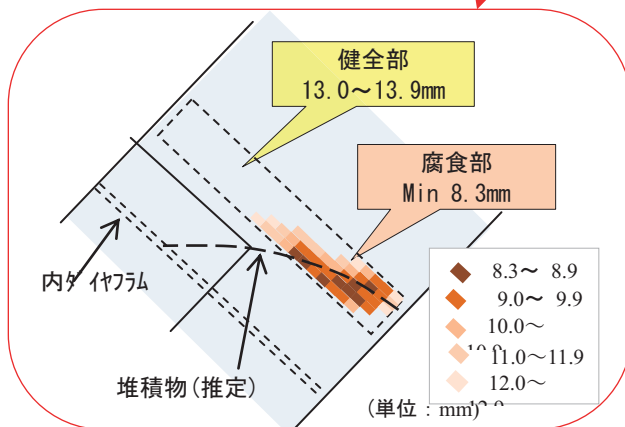
図13 下弦材トラス部の板厚測定結果

また、主構トラスの斜材(下弦材側)に深さ約4mmの局部腐食が見られた(図13)。これは斜材内面ダイヤフラム上に大量に堆積した鳥糞(写真4)が腐食の原因になったと考える。

類似箇所の鳥糞害対策が今後は必要と考える。

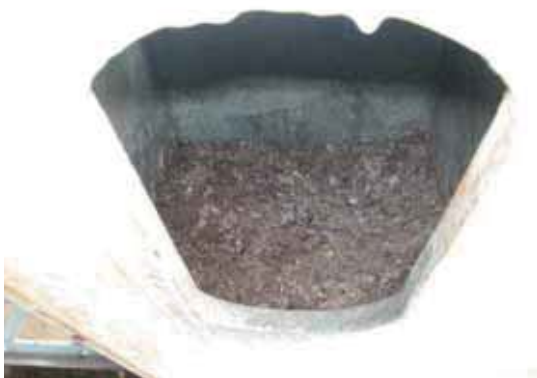
写真4 主構トラスの堆積物(鳥糞)
