淀川大橋補修溶接部の非破壊検査と鋼材の成分分析

報告

Non-destructive Tests and Chemical Composition Analysis for Repaired Welds of the Yodogawa Bridge

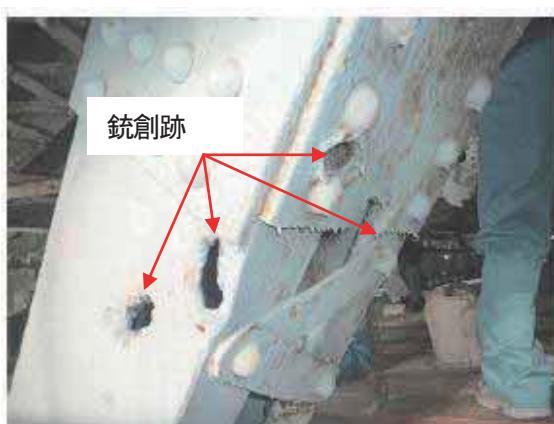
写真1 ト拉斯斜材の銃創跡

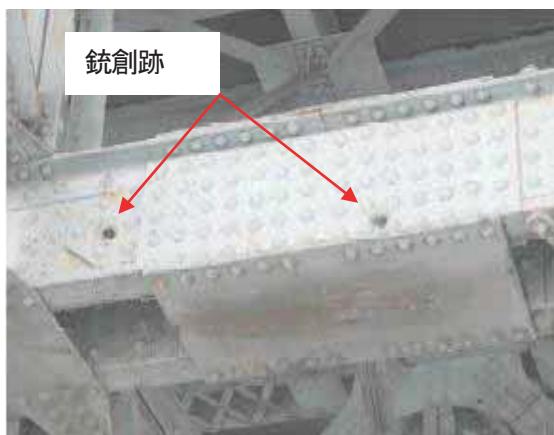
写真2 主構腹板の銃創跡

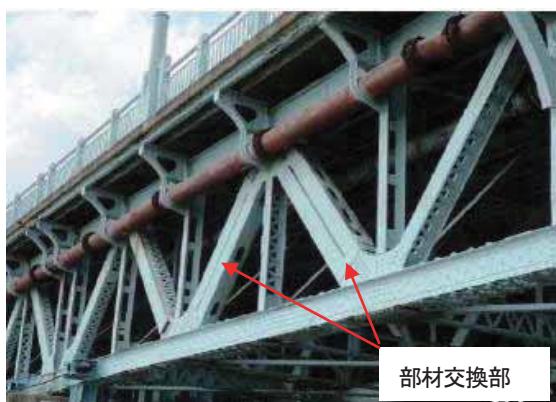
写真3 ト拉斯斜材の補修・補強状況

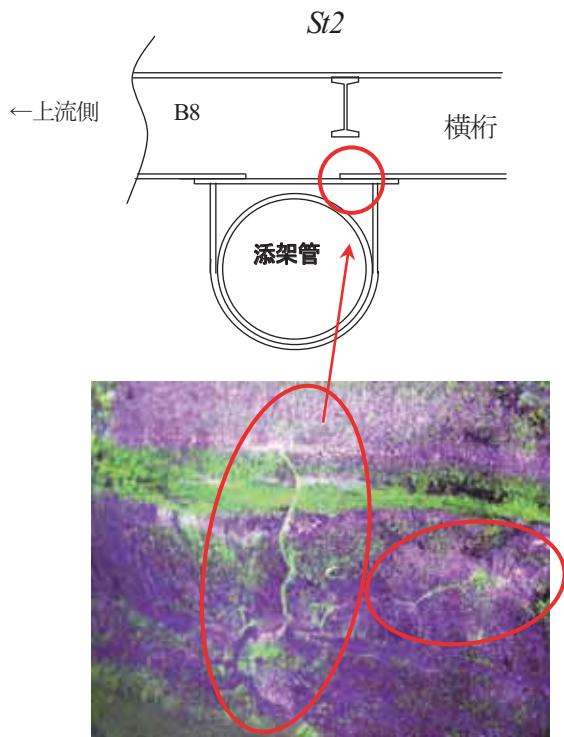
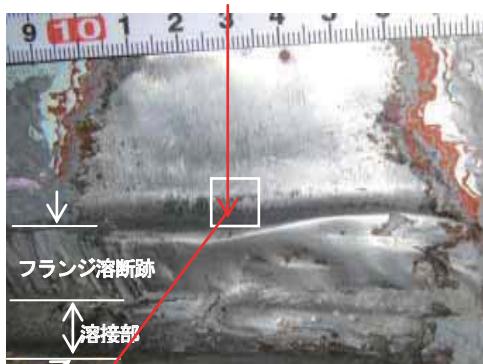
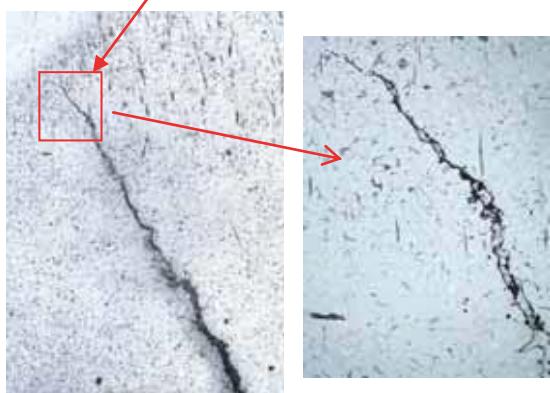
図5 横桁フランジ当板補強部のき裂

横桁の当板補強溶接部の欠陥は下フランジ切欠き縁のすみ肉溶接部から発生したき裂であり、ガス溶接部には細かなき裂が多数発生しており、先端（図5）は腹板まで伸びていて、ミクロ試験の結果ではき裂先端が鋭いことから疲労き裂と推定される。

下フランジ当板補修部の磁粉探傷試験

下フランジ当板補修部のマクロ試験

尖鋭なき裂先端×25

尖鋭なき裂先端×100

今回の調査において、前回の補修・補強工事(昭和35年)の健全性を磁粉探傷試験およびX線透過試験を適用して調べた。その結果、横桁補修部の補修溶接部を起点として進展したき裂は、疲労き裂の懸念がある。

斜材部の補強突合せ溶接部に検出した断面欠損率の大きな不溶着部は、負荷応力に直行する欠陥であり、前記のき裂と併せて早急な補修検討が必要なる結果となった。

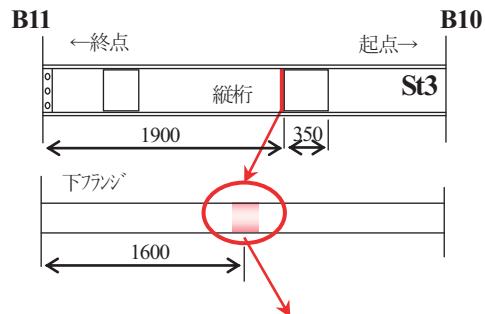
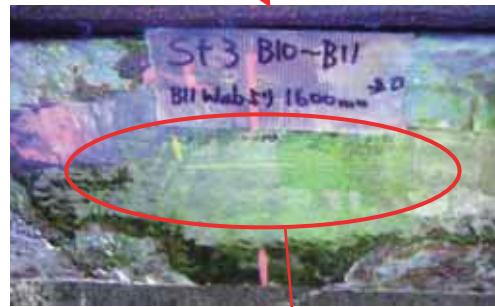
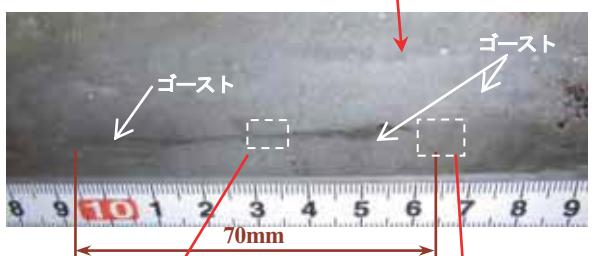
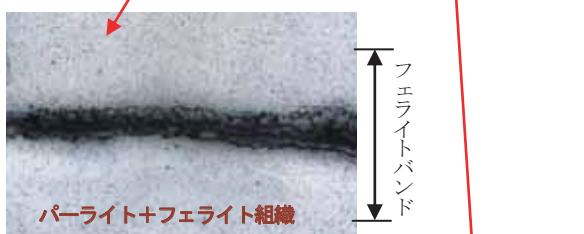
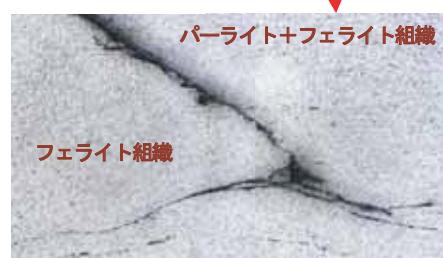
図6 縦桁下フランジの欠陥

縦桁下フランジの母材部の欠陥は製造時（圧延時）に発生した介在物（図6）と推定される。

下フランジの磁粉探傷試験

下フランジのマクロ試験：
きず長さ 70mm、きず周辺のゴースト・ライン

きず部の拡大：周辺部はフェライト相 ×25

きず先端付近拡大　周辺部はフェライト相のみの組織 ×25

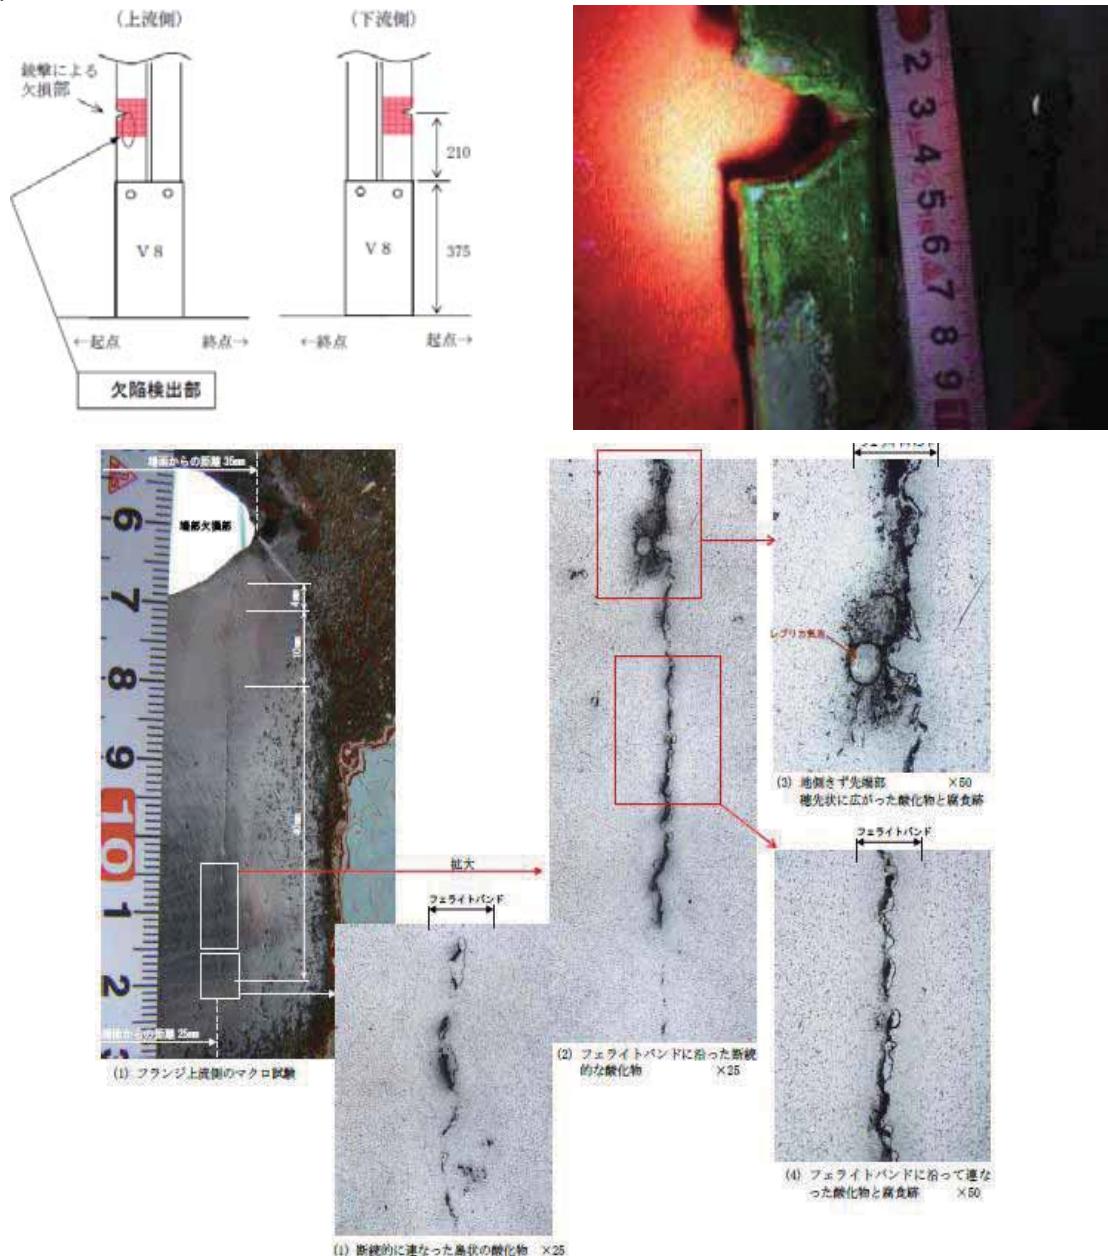
図7 主構垂直材の欠陥

主構垂直材の母材部の切欠き近傍の欠陥は製造時（圧延時）に発生した介在物（図7）と推定される。

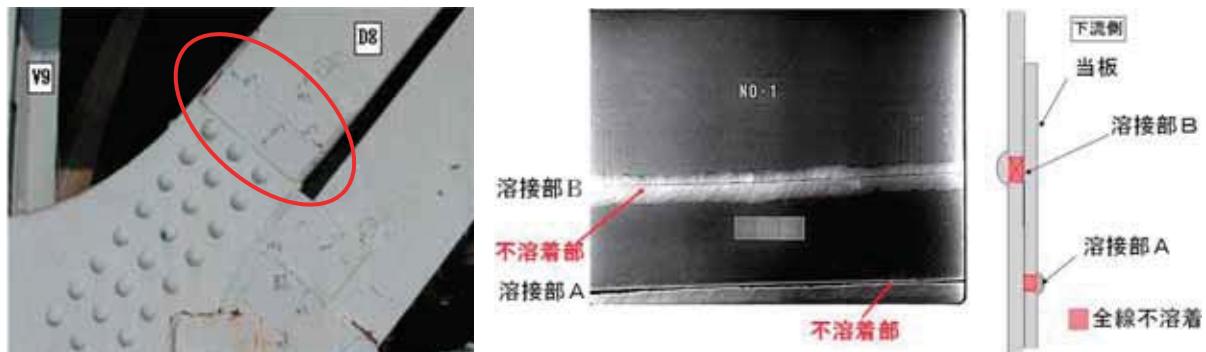
トラス橋部の主構トラス斜材部の補修、補強箇所は既設材に新設材を突合せ溶接し、その上に当板を溶接した構造になっている。また、主構垂直材は既設材と新設材を突合せ溶接した構造になっていることが今回の調査で判明した。X線透過試験を用いて撮影箇所（図8）全ての画像解析を行った結果、主構トラス斜材の突合せ溶接部に不溶着部や融合不良等の内在欠陥（図9）を検出した。

図9 斜材突合せ溶接部 (不溶着・融合不良)

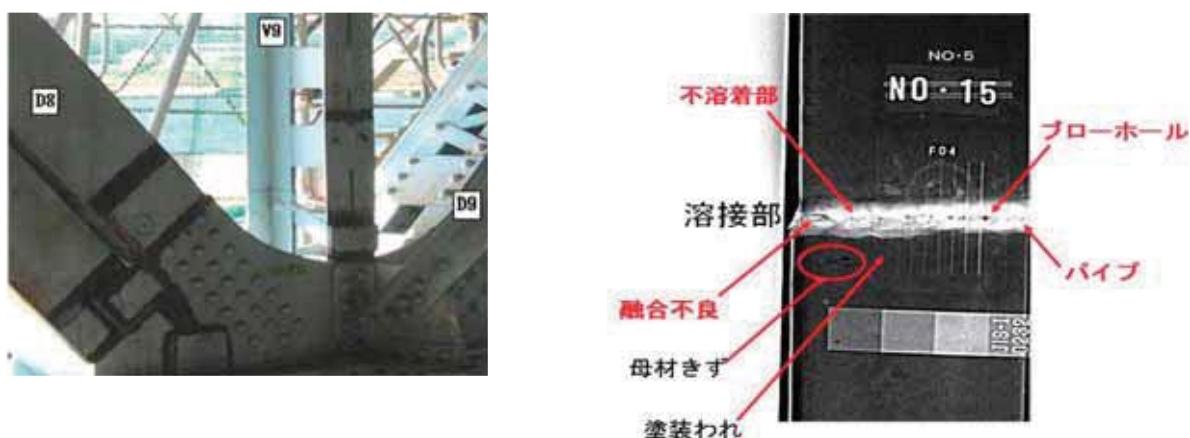
また、主構垂直材の突合せ溶接部にブローホールや融合不良等の内在欠陥（図10）。

図10 鉛直材突き合わせ溶接部 (プローホール・融合不良)

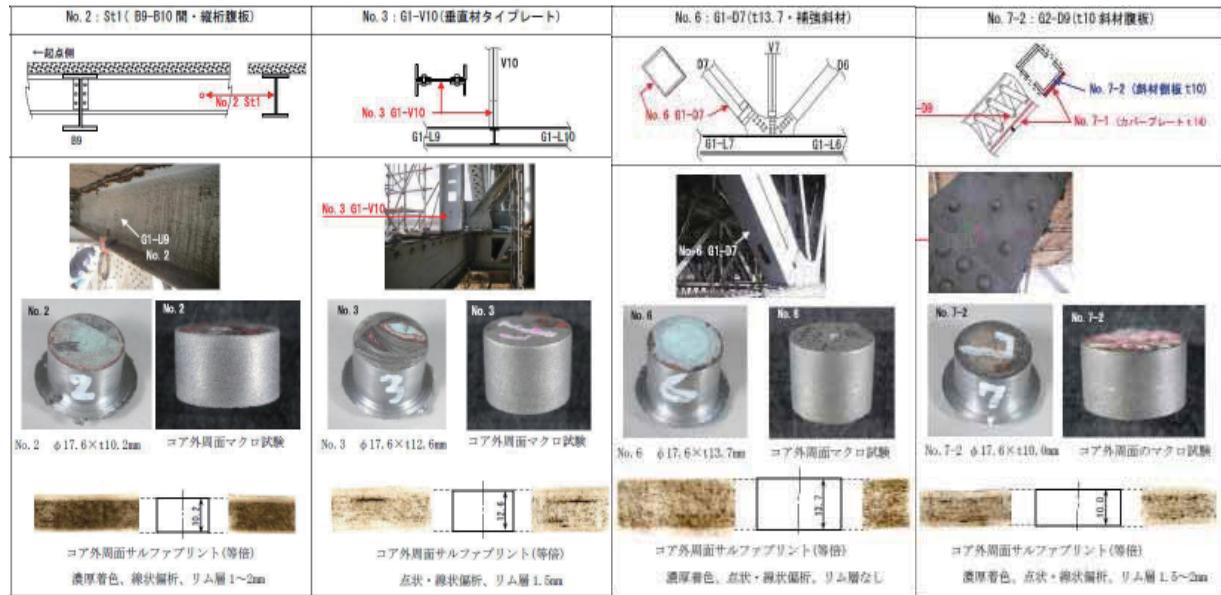
図 12 縦桁および主構斜材部のコア試料のサルファプリント結果

また、サルファプリント結果から既設材は表面1~2mmにリム層が見られ、補強材にはこれが見られない。さらに化学成分分析では分析値が平均化されるため、PやSが正常に見える部材(No.3)でも図12のサルファープリントの結果から見ると、硫

化物が多く線状偏析の傾向が見られる。

また、本橋梁の既設部はリベット構造で溶接性が考慮された鋼材ではないと推定されるため化学成分分析を行ったが、既設材はP, Sの不純物量が極めて多い鋼材と推定され、今後の補修・補強工事は、溶接時の高温割れ、硫黄割れ等の発生を考慮した補修方法の検討が必要と考える。
