淀川大橋の補修・補強工事に適用した非破壊検査

Non-destructive Tests Applied during Repair Works of the Yodogawa Bridge

○森本 量也* 河野 譲** 増田 寛四郎** 坂野 昌弘***
 Kazuya MORIMOTO Yuzuru KOHNO Kanshirou MASUDA Masahiro SAKANO

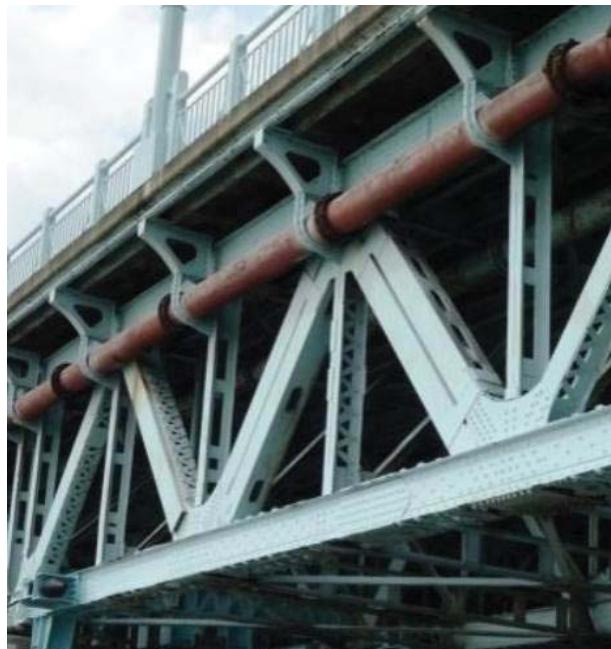
図 1 トラス橋の主構造物状況

高齢化を迎えた長大橋の診断と長寿命化に関する研究の一環として¹⁾ 本橋梁のトラス橋部を対象とした前年度の研究時に, 主構部材のトラス斜材補修箇所 (図 1 参照) の突合せ溶接部に内在不連続部 (内部きず) と横桁の補修箇所に表面き裂を検出していた²⁾.

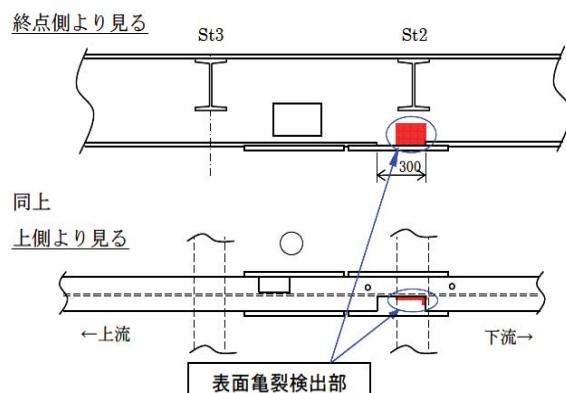
図4 横桁部材状況

横桁下フランジの損傷箇所には欠損部を補強するため、旧部材上に隅肉溶接された当板が施工されている。表面き裂検出箇所及び横桁状況を図4に示す。

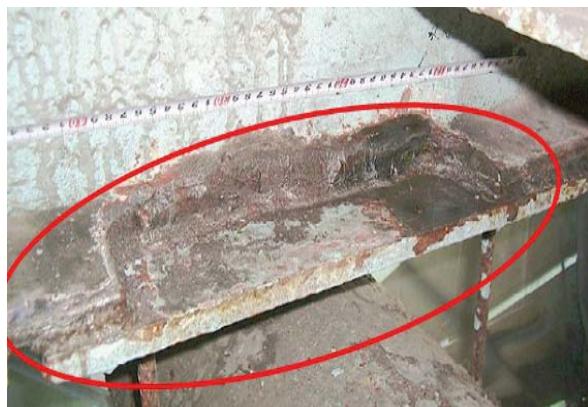
図8 横行補修箇所の磁粉探傷試験実施箇所

横桁下フランジの補修溶接部(図8)のき裂を削除するために、表面き裂状況確認の非破壊検査として、磁粉探傷試験(極間法・蛍光湿式・連続法)(図9)を適用した。きず削除の際は磁粉模様を確認しながら棒グラインダーにて研削を行った。また、対象箇所のウェブ裏面側への、き裂進展の有無確認も併せて行った。

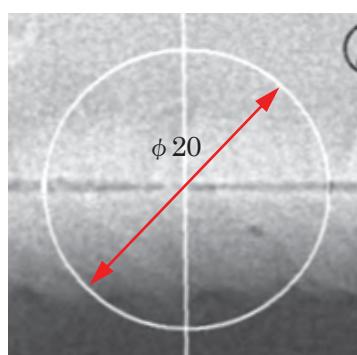
図13 コア採取部のX線画像（拡大）

撮影画像中央部の○印部（コア採取箇所：直径 $\phi 20\text{ mm}$ ）で内部きず画像幅をデジタル計測した。コア採取部に対応した撮影画像の拡大画像を図13に示す。この画像の○印と内部きず投影画像の交点の寸法を計測した。

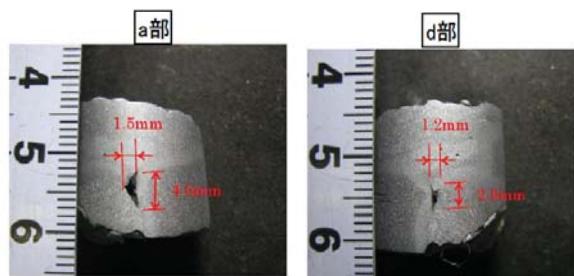
図 16 ①G1 柱-D8-下 (撮影箇所 : No.1)

コア採取のマクロ・ミクロ試験より、突合せ溶接の開先形状はK開先と見られ、内部きずは現場溶接施工時に裏ハツリを行わず溶接を完了したことによる溶込み不良と判定した。

① G1桁-D8-下一下流側溶接部 (X線撮影箇所番号: No.1)

側	きず高さ(実測)	断面欠損率	X線による推定値	断面欠損率	実測に対する誤差	誤差率
a部	4.6mm	32.6%	5.1mm	36.2%	(+) 0.5mm	+10.9%
d部	2.9mm	20.6%	4.3mm	30.5%	(+) 1.4mm	+48.3%

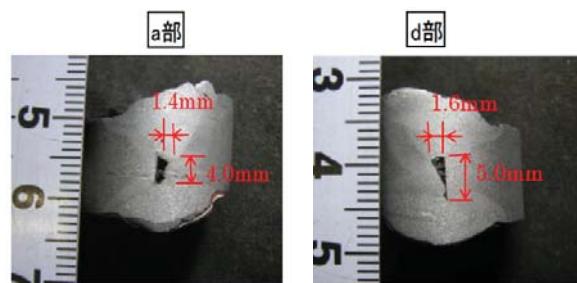
図 17 ②G1 柱-D8-上 (撮影箇所 : No.9)

また、最大 3mm の目違いが存在するコア採取サンプル（図 17）も見られた、溶接が現場施工であり溶接線が斜めに傾斜しているために、溶接姿勢が悪く、外面にアンダーカットや溶接ビードの不整等も見られた。

② G1桁-D8-上一下流側溶接部 (X線撮影箇所番号: No.9)

側	きず高さ(実測)	断面欠損率	X線による推定値	断面欠損率	実測に対する誤差	誤差率
a部	4.0mm	28.4%	3.6mm	25.5%	(-) 0.4mm	-10.0%
d部	5.0mm	35.5%	4.0mm	28.4%	(-) 1.0mm	-20.0%

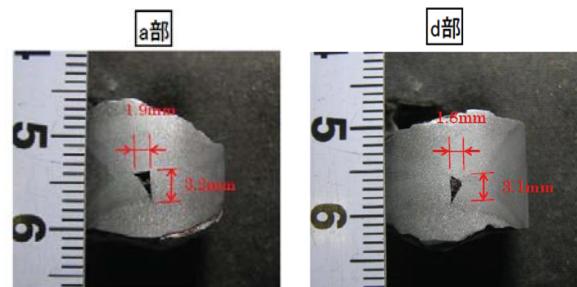
図 18 ③G1 柱-D7-下 (撮影箇所 : No.11)

③ G1桁-D7-上一下流側溶接部 (X線撮影箇所番号: No.11)

側	きず高さ(実測)	断面欠損率	X線による推定値	断面欠損率	実測に対する誤差	誤差率
a部	3.2mm	23.2%	3.1mm	22.5%	(-) 0.1mm	-3.1%
d部	3.1mm	22.5%	3.4mm	24.6%	(+) 0.3mm	+9.7%

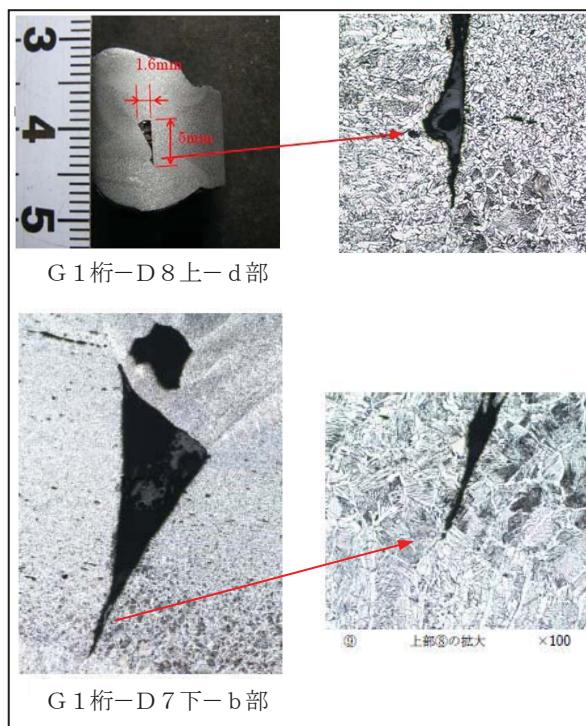
図 19 内部きず先端部のミクロ組織試験

また、図 19 のミクロ試験結果に示すとおり、いずれのサンプルにおいても、内部きず先端部からのき裂は検出されなかった。

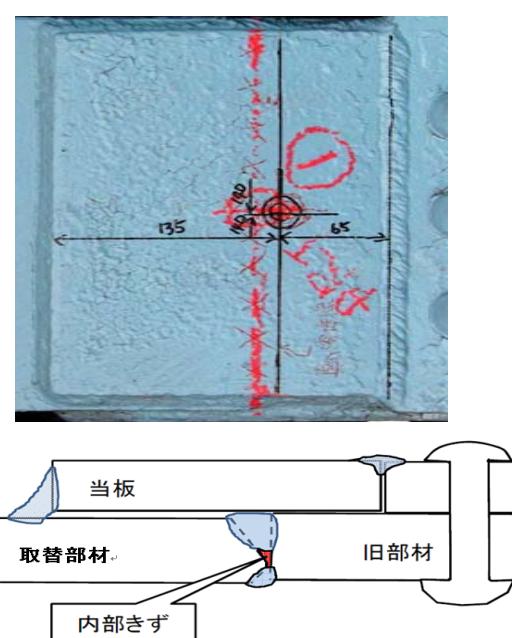
図20 トラス斜材部突合せ状況図

昭和35年の補修・補強工事で施工されたトラス部材の取替部と旧部材との突合せ溶接部のX線透過試験と、コア採取サンプルのマクロ試験から、トラス斜材補修部の断面と溶接部の開先形状および溶接状態は、図20に示すような形状となる。

取替部材側にK開先加工を行い、旧部材との突合せ溶接(両面余盛り有り)を行つたものであり、

コア採取サンプルで見られた目違いは、開先合せ時の部材寸法差による目違いと推測される。

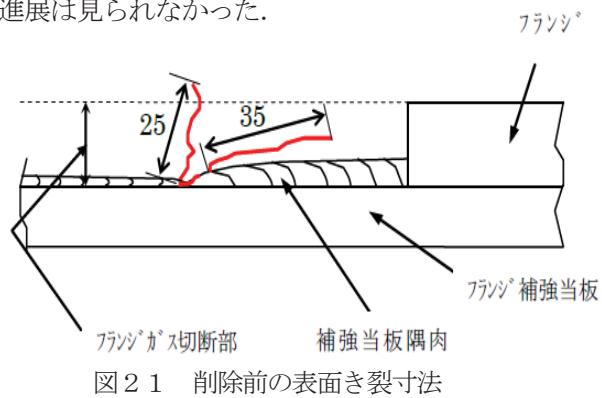
図21 削除前の表面き裂寸法

横桁の下フランジ欠損部の当板補強隅肉溶接部から母材に入った疲労き裂は図21に示す寸法であり、前年度調査の検査結果と比較して、き裂の進展は見られなかった。

母材に入ったこのき裂を除去するために、バーグラインダー研削と磁粉探傷試験によるきず確認を行なながら削除を実施した結果、き裂は約3mmで除去できた。

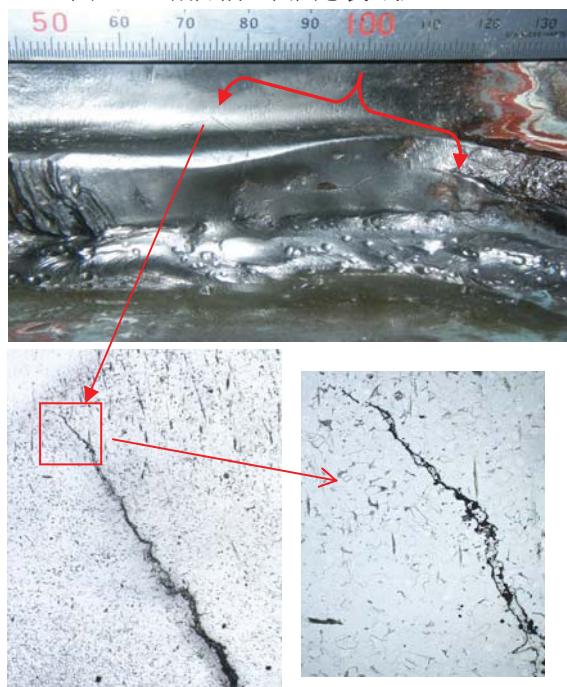
図22 削除前の表面き裂状況とマクロ・ミクロ組織

尖鋭なき裂先端×25 尖鋭なき裂先端×100

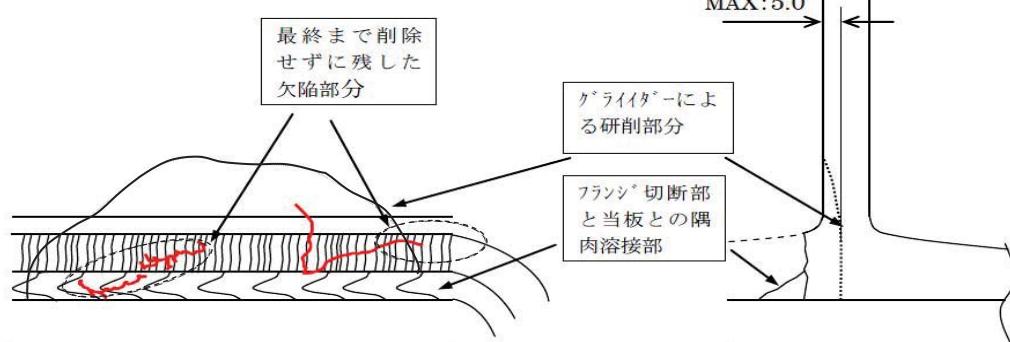
図24 横桁補修箇所の新たなきず検出状況

しかし、削除したき裂の両側で新たに検出された下フランジ部のきず（図24に示す位置）は、深さ5mm程度まで削り込んでも圧延方向に層状の線状磁粉模様（図25）や空洞の存在が確認できた。

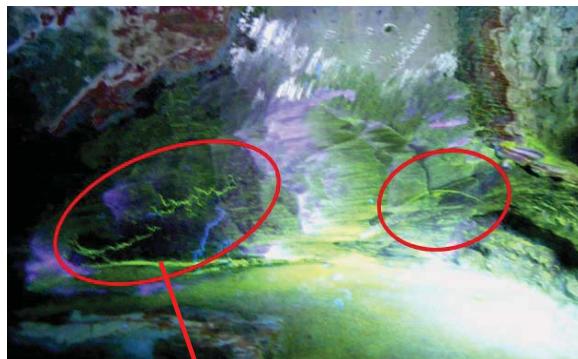
図25 残置したきず磁粉模様

このきずは下フランジの圧延方向に伸びた線状きずであり、マクロ・ミクロ組織試験結果より製造時の内在きずと推定されたために残置した。図26にマクロ・ミクロ組織試験結果を示す。

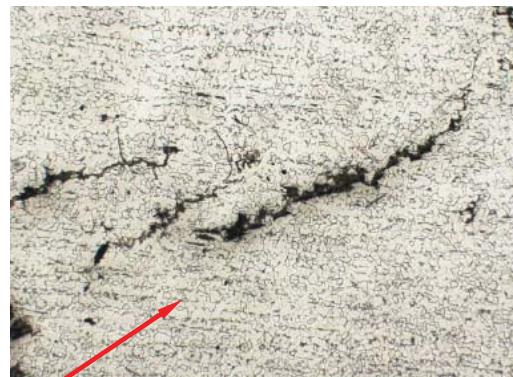
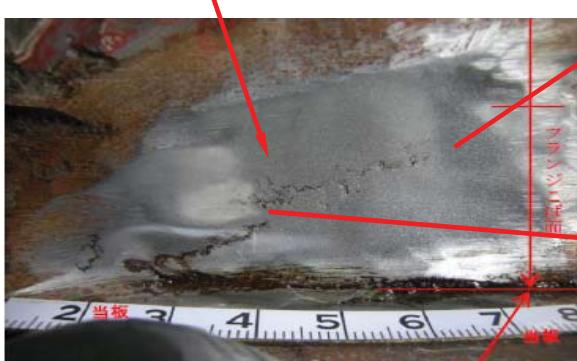
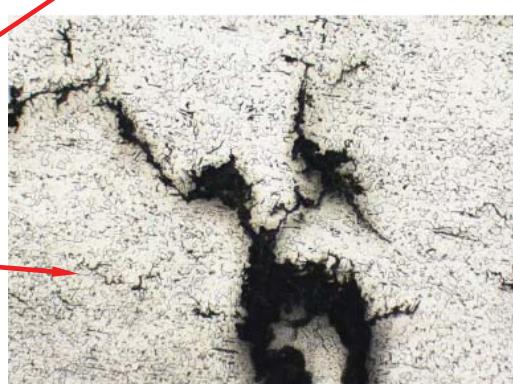
図26 残置したきずのマクロ・ミクロ組織試験

(2) 横桁の補修隅肉溶接部に発生していた疲労き裂は磁粉探傷試験で、きず状況を確認しながら削除を行った。下フランジ母材に現れた板厚方向の層状の微細なきずは、マクロ・ミクロ組織試験により製造時（圧延時）の介在物に起因したものと推定されたため放置した。
